## 京都市指定名勝中井家の庭の築造過程と地割構造の解明

今江 秀史

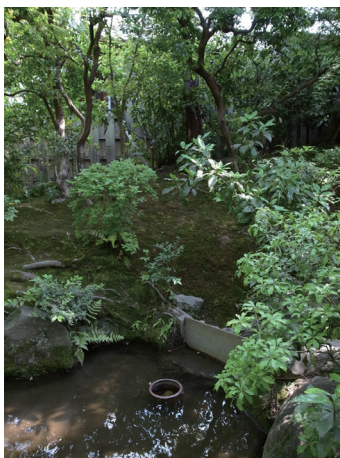
写真9 排水口/池の流末

中井家の庭では、池の排水口が、南庭の南端の中央付近に設けられている(写真9)。排水口から池水を外部へ排出する管渠の通水は、長らく不順となっていた。それにより所有者は、大雨の度に、池の水があふれ出す危険性を感じていたという。それは、平成25年9月16日に京都に最接近した台風18号が、史上初の大雨特別警報が発令されるほどの暴風雨をもたらしてから、時期を隔てていないため、なおさらのことであった。

排水口に入った水は、暗渠管を通じて東側の人孔へと至り、南側の敷地外へ排出される。所有者への聞き取りによると、排水管については、これまで一度も手が入られたことがないという。中井家の庭が築造された大正4年の時点では、暗渠に陶管が使われていたことが予想された。その場合、通水が不順となる原因としては、陶管のつなぎ目に樹根が入り込んだり、何らかの外圧を受けたりすることによって、ひび割れが生じ、漏水したことが考えられる。

第1期は、排水口から東側の人孔までの区間とした。排水口と敷地境界の管の出口との軸線上で、築山の溝掘りを行ったところ、およそ1.7mの所で陶管が確認された(写真15)。同時に地表から約50cmの深さで三の滝に通じているとみられる鉄管を確認した(図7)。

は、全て取り出し、塩ビ管V P 200mmと入れ替えた後、その一部を同箇所へ埋設して保存した。溝堀箇所は、築山用土を用い、版築で埋戻し、地表面を整えて苔を張った。

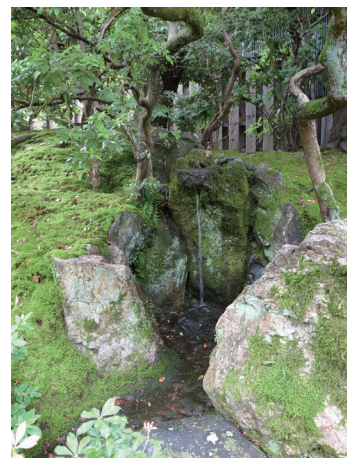
写真12 三の滝

けられており、そのうち南庭に所在する三の滝は、長期間に渡って不通となっていた。三の滝は、住居に最も近い位置にあるため、かつて滝水の落ちる音が屋内でよく聞こえていた。所有者にとって、その音が聞こえなくなったことは、寂しいものであり、気にかかっていたという。後述するように、前述の排水機能の回復を行うためには、築山の掘削をする必要があり、自ずと三の滝の給水管にも抵触するため、その修理も併せて行うことにした。

もこの仕組みが取り入れられている。前述の専用管から最も近い位置にある一の滝は、水の勢い(水力)の影響を直接受けている。その水位がどこまで上がるかを実験した所、滝口から2m以上に達することが明らかとなった。この水力は、3つの滝で分け合うかたちとなっており、一の滝あるいは二の滝まで使い尽くしてしまうと、三の滝まで水の勢いが届かなくなる。つまり逆をいえば、三の滝に水を届けるためには、一の滝と二の滝の水量を抑制しなければならないのである。そこで、施工業者が実験と工夫を重ねた結果、三の池から一定量の水が継続的に流出するようになった。併せて三の滝の流水口、石組みを補修し、

滝の流れ方を調整した。

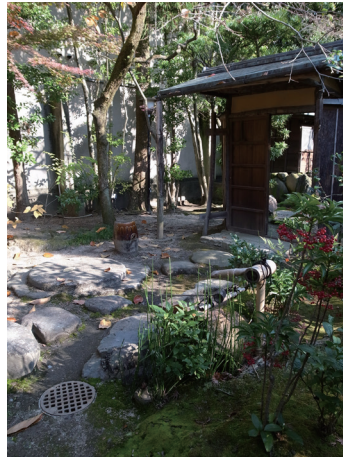
写真13 稲荷社廻りの庭の西側

中井家の庭では、露地から南側の範囲の雨水を園路上で表面排水する仕組みとなっている。その一方で、流れより上方（北側）にある稲荷社廻りの庭は、うまく雨水処理ができない状態であった（写真13）。それにより、近年増加しているゲリラ豪雨の発生時には、水が引くのにかなりの時間を要するほど、庭内が湿潤状態となり、日々の使用に支障が生じていた。そこで、雨水の排水を良好にするための改修をすることになった。

レベル調査の結果によると、稲荷社廻りの庭で最も地盤面が低い箇所は、庭門の周辺であった。同庭自体の面積は限定されていることをみれば、庭門の周辺に素掘りの穴を設けて自然浸透させ、既設の雨水桝のレベルを調整するのが妥当であろうということになった。

稲荷社廻りの庭の排水改修については、庭門の北側の東西に深さ900mmの素堀りの穴を設け、その中に栗石を充填して浸透

枡とした（写真22, 23）。また、庭門の西側については、浸透枡で受けきれない範囲に対して、離れの南東角付近にある既設の雨水枡をレベル調整し、水を導くようにした（写真24）。

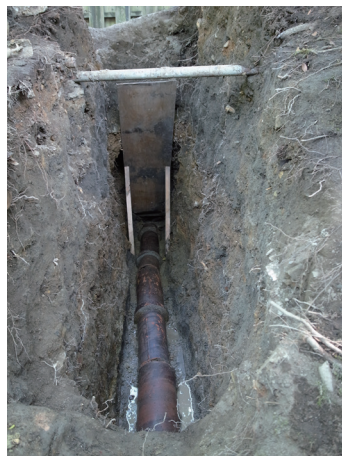
写真16 陶管の敷設状況

陶管同士は、モルタルを用いて接続されていた。陶管には割れている箇所があり、そこから水が漏れ出していたため、管の底部は湿った状態であった(写真16)。陶管

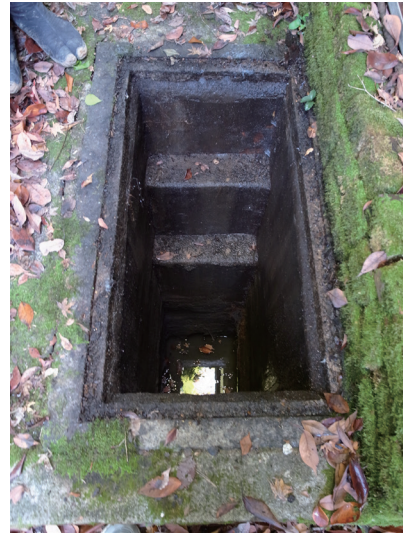
写真17 人孔（東側）

第2期は、東側の人孔から敷地境界までの区間とした。前述の排水口から人孔までの区間の排水管は、南北に一直線であったが、東側の人孔（写真17）を介して90度東側に曲がり、およそ8m延伸した後、隣地境界の南側に角度を変えて出口となっている。隣地へと流れ出た水は、二条通の地下を通り、最終的に動物園の北東隅の北面に流れる白川へと排水される。人孔と排水口は目視できるため、その延長線上を掘削し、暗渠管の位置を探索した。

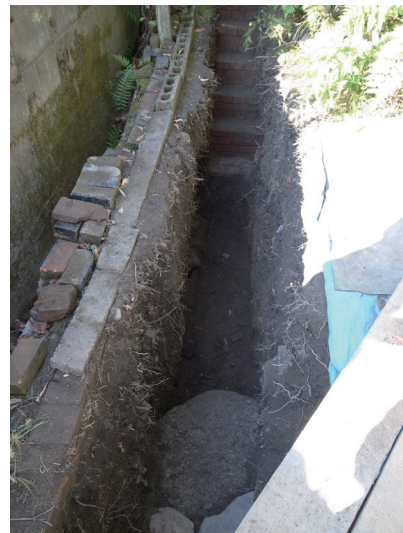
写真18 人孔東方掘削状況

その結果、暗渠管の上部の東寄りに階段状に据えられた石と、西面に人孔のものとみられるレンガ積みを確認された（写真18）。これにより、第1期のように上部からの開削により、陶管を取り出して塩ビ管と取り替えることができないことが判明した。そこで、この区間の管については計画を変更し、PIP工法を用いることとした。管の通りが斜め方向にねじれていたため、施工は一筋縄ではいかなかったが、施工者の技術によって、最終的に陶管内へ延長7.6mの塩ビ管を挿入することができた（写真19）。

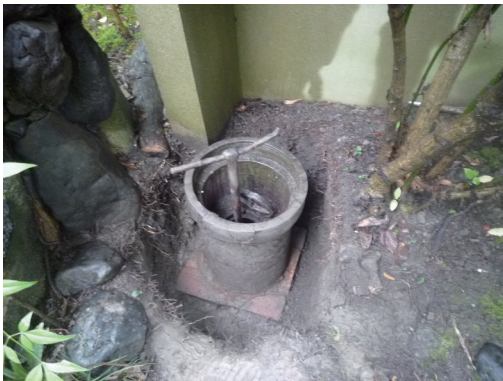
写真20 二の滝南方にあるバルブ

また、排水管と三の滝の修理を検討するために現地見分を行っていた所、二の滝の南方にバルブがあることが分かった。しかし、バルブのハンドルが、固まって回らない状態となっていた。そのバルブの東側の敷地境界には、管口を確認することができ、元来、そこから水が排出できるようになっていた可能性があった。このバルブと管口との関係性は判然としなかったが、機能していないので、修理することになった。

バルブについては、長年使用されていないか、ハンドルが固まって、回らなくなっていた（写真20）。最初は全く動かなかったので、取り替えも検討したが、何とか工夫をして、ハンドルが回るようになった。その後、機能を確認めた所、このバルブを開くと、通常は、開渠と暗渠に通じている水が、東側の敷地外に通じている水路に放出されることが確認できた（写真21）。つまり台風などの大雨の際、池の水が溢れ出る恐れが生じた際には、このバルブを開放することによって、雨水の反乱を防ぐことができるのである。

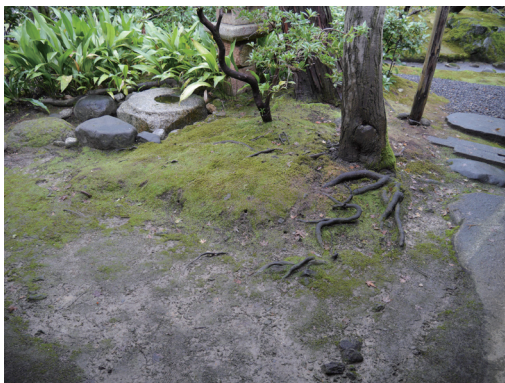
写真25 地割りが不鮮明になった露地

所有者によると、文化財に指定される以前より、庭の状態について気にかかっていた点が二つあるという。一つ目は、前項で述べた、三の滝の水が不通であったこと、二つ目が露地の地割りが不鮮明になっていることであった(写真25)。

露地の地割りが不明瞭になっている原因は、現地検分と所有者からの聞き取りにより、表面排水の不良にあることが判明した。東庭と露地との間には丈の低い築山が配されており、それらの境界には、低く刈

露地には、ヒノキ・モミジ・アラカシ・アセビなどが、限られた敷地に、高い密度で植栽されている。その影響から、地表の苔が生えていない箇所では、細根がびっしりと生えている様子が明白であった。部分的には、太い根が走り、その周囲に水みちができて、地表の陥没を誘発していた。また、前述の築山に接する東庭の園路の標高が、度重なる砂利の補充によって、露地よりも高くなっていた。その結果、露地内の水が外部に排出できないだけでなく、園路側の水が、露地へ流入する事態を招いていた。

さらに、築山が風雨に晒され続けた結果、表土が低い方へと流出していた。それにより、築山と飛石のチリ(高さ)、地表は、平らかな状態になっていた。その影響で、大雨の後には、露地全体に水が滞留することとなり、浸水が、土間にまで及ぶ場合さえあった。繰り返し雨水に浸された土間は、表面が溶け出していた。溶け出した三和土が乾燥すると、粉末状(シルト)となって、腰掛け待合の奥などに集積していた。

以上の現地検分等の結果から、露地の修理項目は、樹根の整理、露地と東庭の園路のレベル調整、土間の修繕とした。また、庭門の扉が経年劣化していたため、同時に修繕することになった。

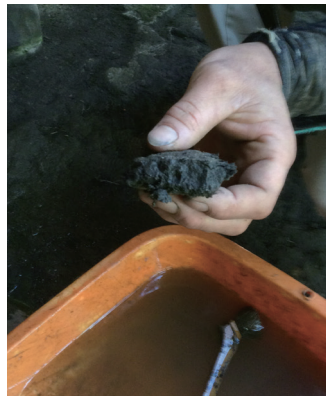
写真31 三和土の旧態

土間の輪郭を調査した所、茶室の北側は明瞭であった(写真29)。それに対して、茶室の北東角の躡口付近については、躡石と石畳、延段が複雑に絡み合っており、土間の範囲が不明確となっていた(写真30)。詳しく調べてみると、茶室の北側の土間が黒色のシルトが叩きしめられたもの

であるのに対して(写真31), 東側の土間は、黄色みを帯びたモルタル混じりのものであった。

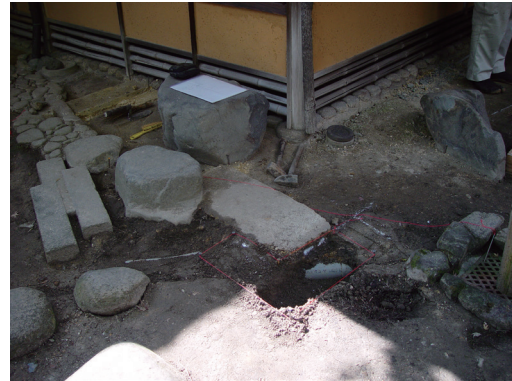
写真32 土間の輪郭の調査

茶室東側の土間と築山の間を表土をみると、一部で開削されたとみられる痕跡があったので、断ち割り調査を行った。その結果、南北方向に通る細い塩ビ管を検出した。この管渠は、茶室の北東門で腰掛待合の方(西側)に曲がっており、同じ箇所にも別の太い塩ビ管が埋設されていることが判明した(写真32)。

それらの塩ビ管は、茶室の北東角にある雨樋の水を受ける排水枡と関係しているようであった。その管路を探索し始めれば、健全な部分まで破壊する可能性があったため、余計な掘削は行わなかった。それでも、茶室の北東角における土間の範囲を不明確にしていたのは、それら塩ビ管の敷設による改修であるのが明白であった。

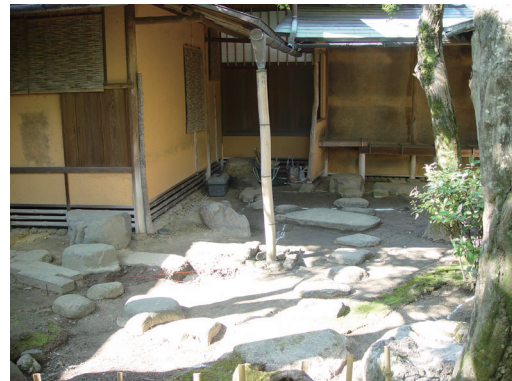
写真33 土間と屋根の関係

その改修は、土間の旧状を分からなくさせていただけではなく、茶室の屋根と庭の関係性を、辻褃の合わないものとしていた。茶室の北東角の屋根は角が切れた状態であり、樋が付いていないため、雨水はそのまま地面に落ちようになっている。排水枡は、その雨落ちの部分にあると合理的なのだが、実際はその外側にあった。つまり、雨落ちの部分にあるのは、土間であり(写真33)、雨水で穿たれる状態にあった(写真34)。このまま雨水排水が矛盾を抱える状態にしておくのは、不合理であったが、土間の旧態の痕跡が失われているため、復元も困難な状況にあった。

最終的には、既存の土間は、外観で見える範囲を除去して、三和土を復旧した。また茶室の北東角は、雨水を避けるために隅切りとした。土間の復旧に当たっては、三和土の耐久性と色目について品質試験を行った(写真35)。その結果、三和土の配合は、いくつかの候補の中から所有者から同意を得て、深草砂利10リットルに対して、普通セメント980グラム、白セメント160グラム、塩焼石灰560グラム、という割合を採用した。旧態の痕跡の調査と、屋根との位置関係から導き出した土間の位置は、白色の水性スプレーで位置出しをした
