# 平成 23 年(2011 年)東北地方太平洋沖地震における トグル制震補強建物の状況調査

Investigations of Buildings Retrofitted by Toggle Damping Systems during the 2011 Off the Pacific Coast of Tohoku Earthquake

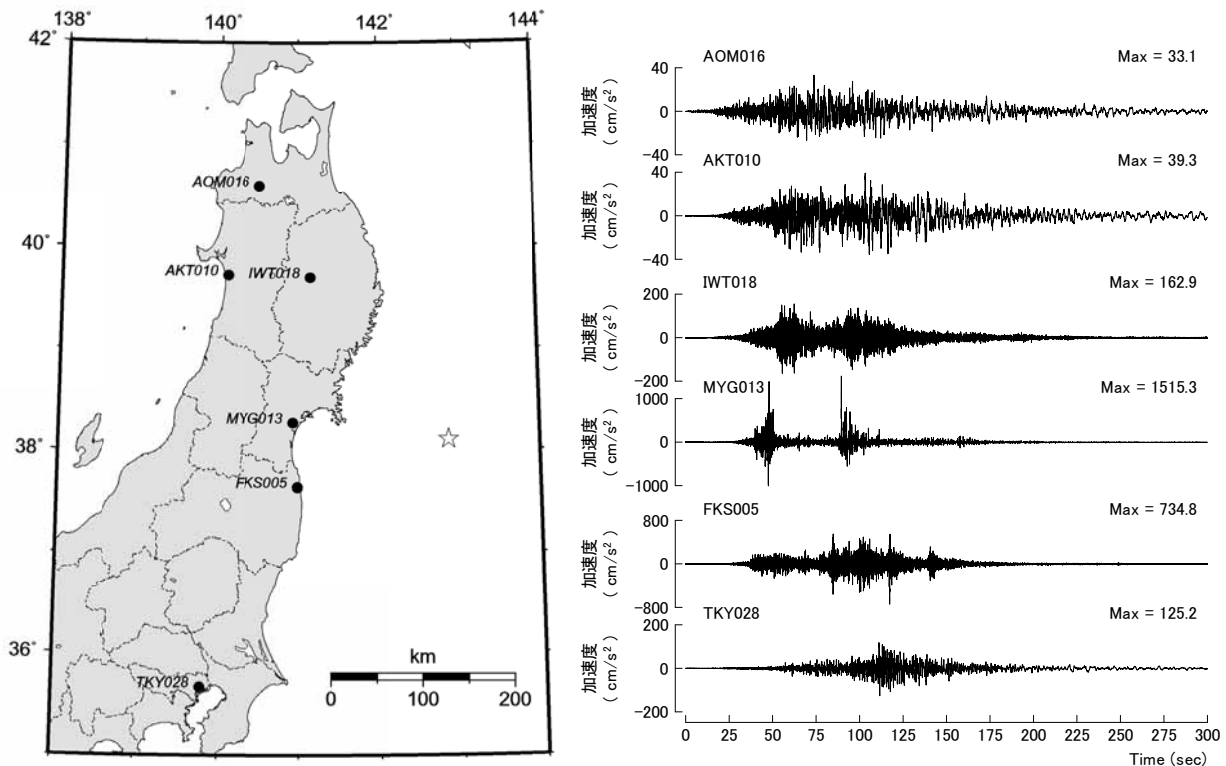
図-2 6つに分類した各地域における代表的な地震動記録(加速度時刻歴: NS成分)

調査地域を 6 つに分類し(図-1)、各地域の代表的な地震動<sup>3)</sup>を図-2 に示す。震源が広いため、いずれの地点の地震動も継続時間が長く 150 秒を超えている。また、仙台市(MYG013)の地震動は、大きな揺れが 50 秒間隔で二度生じている。これは、少なくとも宮城県沖の二箇所と茨城県沖の一箇所で大きな断層破壊が発生したという断層破壊の不均一性に起因するものと考えられる<sup>1)</sup>。
