一級河川 <sup>だいやがわ</sup>大谷川 (平成20年3月完成)

1 事業概要

◆事業名：<sup>だいやがわさんぶくほうかいたいさくじぎょう</sup>大谷川山腹崩壊対策事業

◆工事内容：<sup>のりめんほうかいぼうしこう</sup>法面崩壊防止工

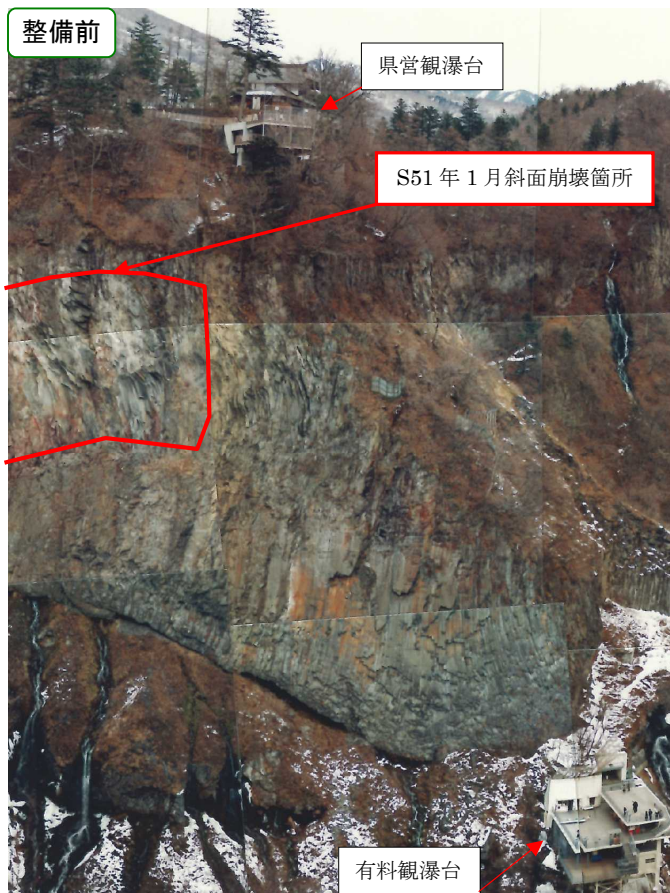
華巖の滝下流 右岸から撮影

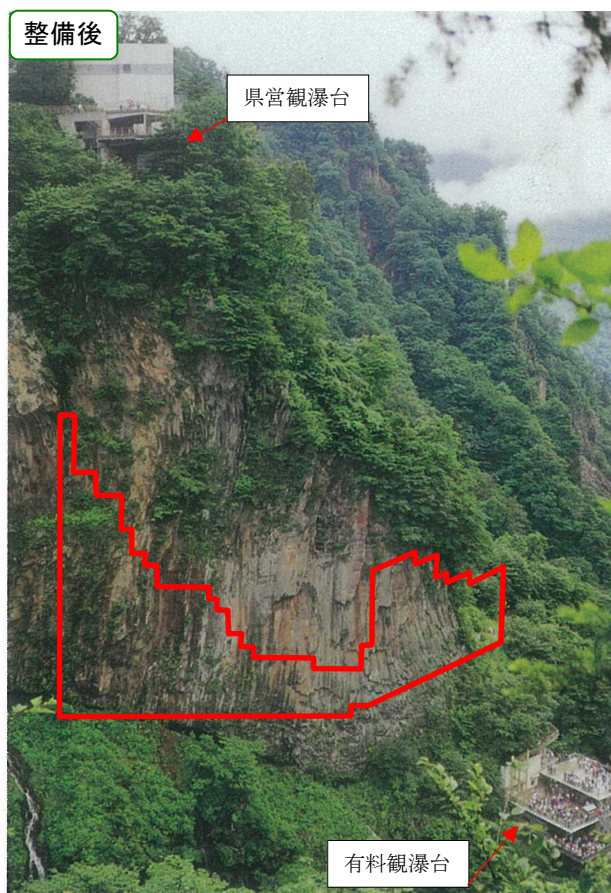
華巖の滝下流 右岸から撮影

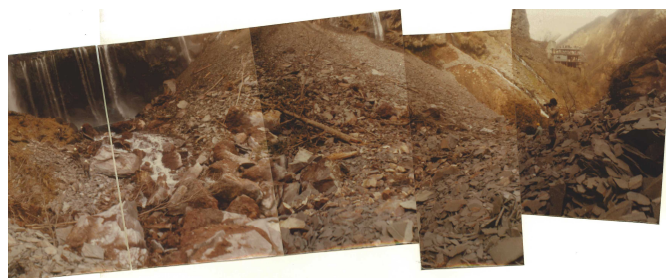
華巖の滝周辺斜面の崩壊は、昭和 61 年 10 月には本滝の落ち口部(W=30m×H=20m×t=4m V=4,000 m<sup>3</sup>)で大規模な崩壊が発生しました。過去にも昭和 51 年 1 月に<sup>けんがいかんぼくだい</sup>県営観瀑台上流約 20m の箇所(W=74m×H=35m×t=5m V=7,000m<sup>3</sup>)から<sup>たきつぼ</sup>滝壺にかけて斜面の崩壊が発生していました。

S51 斜面崩落後の「華巖の滝」壺付近における崩落状況
