# 第 6 章 筑後川水系の災害

## 6.1 大分県域の災害について

## 6.2 福岡県域の災害について～杷木地区・赤谷川水系の災害

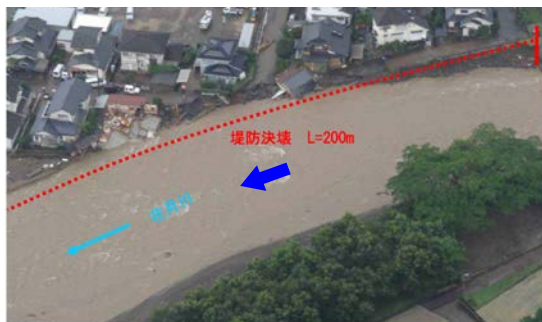
写真6.1 決壊状況 (筑後川河川事務所)

花月川では7月3日の出水において、堤防決壊2箇所、越水13箇所が発生し、堤内地への氾濫拡大により日田市街地の家屋等資産に甚大な被害を与えた。応急復旧後の7月14日は観測史上最高水位を更新する出水であったが、新たな決壊に至る事はなかったものの越水被害等により、再び市街地に甚大な氾濫被害を及ぼした。ここでは、花月川右岸6.2km付近（坂本橋上流：住吉地区）の堤防決壊箇所（図6.3, 4, 写真6.1）を対象に現地調査結果や応急復旧した堤防の再度被災状況等から被災機構の分析及び原因について考察を行うものとした。

7月3日の水位観測記録によれば2時間で4.5mもの水位上昇を記録、午後、堤防決壊時点での水位は低下状況にあり、わずか2～3時間程度の極めて短時間で決壊に至り堤内地への氾濫を生じた。

堤防決壊箇所では洪水の中に規模の大きな砂州が形成され、洪水流が堤防側に偏流を起こして河床洗掘や側方侵食による被災が発生したと考えられる。なお、今回被災を受けた未改修の堤防は、県管理時代

に造られた古い堤防である。毎年、出水期前に実施している堤防点検で特に異常は確認されていなかったようだが、堤体の崩壊面に玉石や砂レキ主体の状況が観察され、粘着力の少ない土質構造であり侵食速度は早く、短時間で護岸崩壊と侵食が連鎖的に拡大したと考えられる (写真 6.2-4, 図 6.5)。

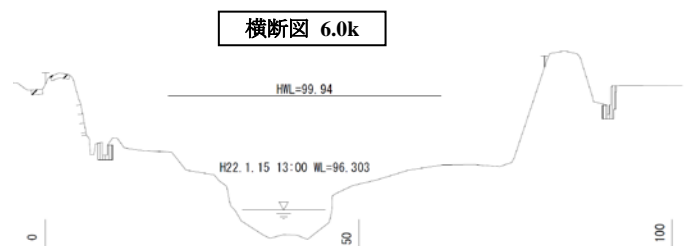
図6.6 下流端横断面図 : (H21定期測量)

過去の平面地形図及び横断図 (H21 年度定期縦横断測量) によれば、6.0~6.1km 区間の右岸側は土砂が堆積、滲筋は河道中央付近にあり複断面に近い (図 6.6)。しかし、今回の出水では湾曲区間下流端から直線部に及ぶ箇所 (6.0~6.1km) で右岸側の土砂は侵食され著しい洗掘を生じており、応急復旧後においても当該区間の右岸基礎部は再び強い侵食作用を受けたと考えられる。

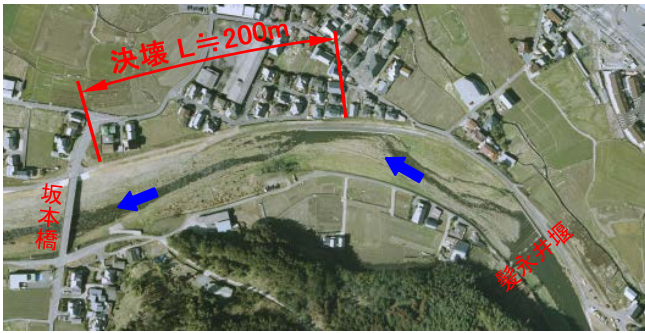
写真6.5 河道状況 (H18年撮影・筑後川河川事務所)

応急復旧の完了後、7月14日の出水では既往最高水位を観測 (4.37m) したものの、越水には至らず当該区間では天端付近に達する水位にも耐えたと推察される。7月15日の撮影写真により応急復旧区間 (200m) の特に下流区間において、根固めブロック及び復旧した張ブロック護岸の一部流出を生じた。河道湾曲部の下流端よりさらに下流の直線区間において崩壊が顕著に生じている (写真 6.5-8)。

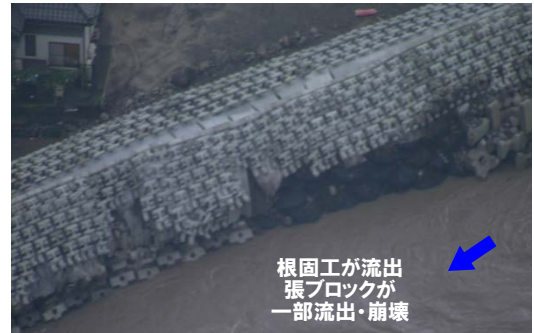
写真6.6\* 応急復旧箇所の被災状況 (拡大)

湾曲区間の下流区間において、強制渦による横断方向の二次流により外岸側に強い深掘れが生じ、短時間での洗掘により護岸は足下から安定性を失い、連鎖的に崩壊が伝搬・拡大したと考えられる。

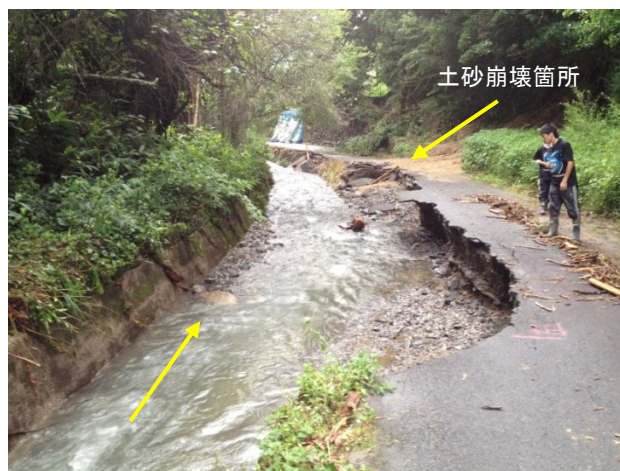
本調査では、山間部で土砂崩壊が起こり、その土砂が河道内へ流入したことにより河積が阻害され洪水が起こったと思われる事例が複数箇所認められた（図 6.9）。赤谷川流域の河川のような小規模な山地溪流河川は、河道と山地および社会基盤（道路や家屋など）が、比較的隣接している場合が多いので、このような複合災害が起こりやすいものと思われる。特に集落がある地域の山地溪流では、河道内だけでなく、山地との関連性を理解した河川管理の視点が重要である。山地部の土砂崩壊の危険性が高い箇所については、川幅を広く確保することや緩衝域として水田等を配置するなどの対策が必要と思われる。

図 6.9 土砂崩壊との複合災害と思われる箇所（小河内川）

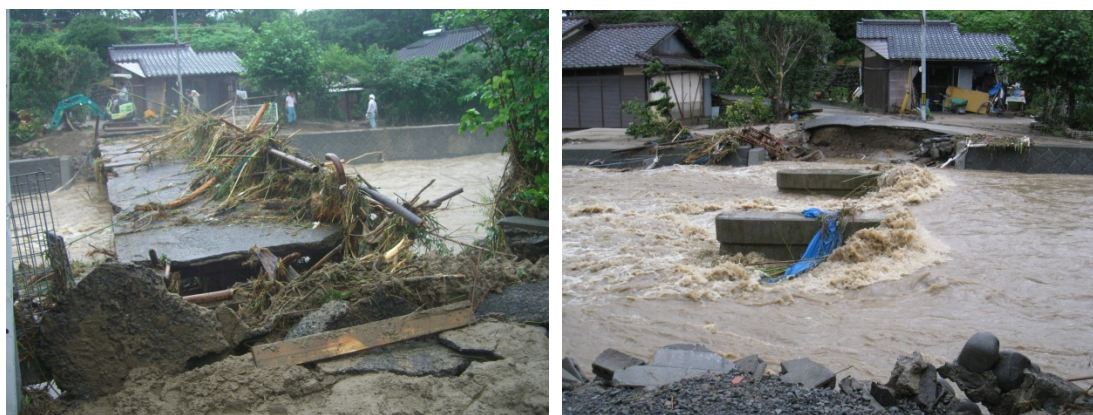
赤谷川中流域に位置する東林田地区は、今回の豪雨によって大きな被害を受けた地域の一つである。その最も大きな原因の一つは、当該地区に架かる橋梁に様々な漂流物がトラップされたことによる水位上昇であった（図 6.10）。地元住民からのヒアリングより、当該地区における氾濫水の河道からの越水は橋梁部から起こり、下流域全体に広がったとの証言が多く聞かれた。また、水位の上昇スピードも速く、対岸の住民に避難を呼びかけに行き自宅に戻る 30 分程度の間にもみるみる水位が上昇し越水が起こったとの声が聞かれた。

図 6.10 橋脚に漂流物がトラップされたことによる水位堰上げ（赤谷川 東林田地区）

左：7月3日、右：7月14日（橋桁は流失）

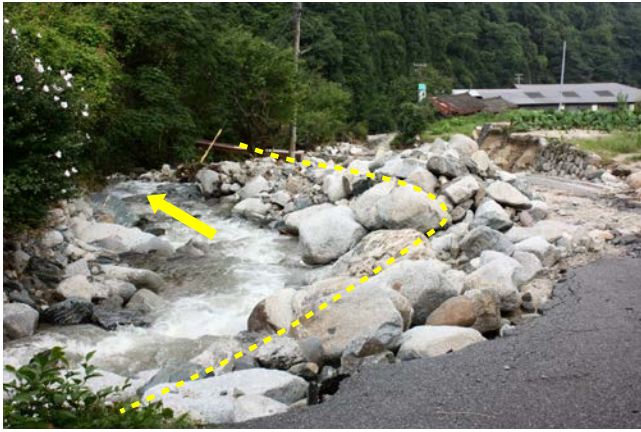
赤谷川の支川乙石川では、河道から越水した氾濫水や土石流が水田や道路などを流下し、甚大な被害が生じた（図 6.11）。また、乙石川上流に位置する乙石集落と下流とを結ぶ道路が多数の箇所です断され、災害後数日間乙石集落は孤立を余儀なくされるなど、その被害は長期に及んだ。

さて、乙石川において、本豪雨で流出した洪水流量に対して、河道の規模が著しく小さいことによる流下能力不足が、乙石川流域における災害の主な要因であることは、現地の状況から明らかである。越水した洪水流や土石流が、河道沿いの道路や水田を流下した痕跡が明瞭に確認された（図 6.12、図 6.13）。特に、湾曲部外岸側における被害が顕著であり、護岸は大きく浸食され、道路上には巨礫や岩を含む土砂が大量に堆積している様子が確認された（図 6.11～6.13）。一方で、内岸側では護岸浸食

図 6.11 乙石川の被災状況  
(点線は被災前の護岸法肩法線)

がほとんど確認されない箇所も見受けられた。さらに、湾曲部における痕跡水位に着目すると、内岸側と外岸側との間に数十センチほどの差が確認された場所もあった。このように湾曲する溪流河川においては、左右岸の洪水のインパクトが大きく異なる場合があることから、平面形状および洪水時の流れを考慮した河道管理が必要であることがわかる。乙石川のように、流下能力が根本的に不足している河道においては、川幅拡幅による河川用地の確保が大前提であるが、特に湾曲部においては川幅の確保に加えて左右岸の護岸の比高差を設けることや、水衝部に家屋は立てないなどの洪水時の流れを考慮した土地利用計画が重要である。また、下流への負担を増大させないためにも、河道内の粗度を現況より小さくしないことが重要と思われる。具体的には、河道内に点在する巨石を災害復旧時に存置することなどが重要である。

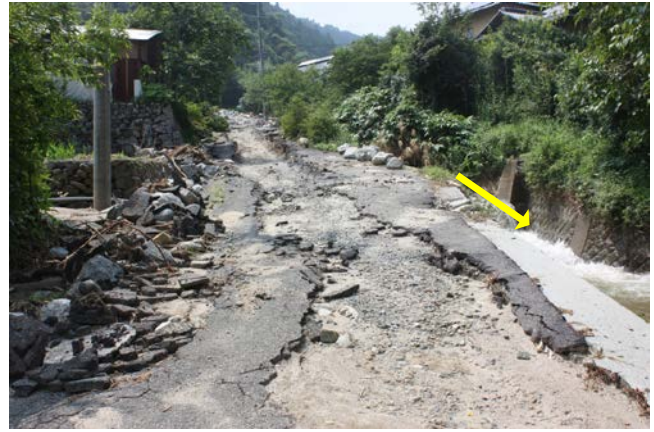
図 6.12 乙石川の被災状況  
(河道横の道路上を洪水流が流下した痕跡)

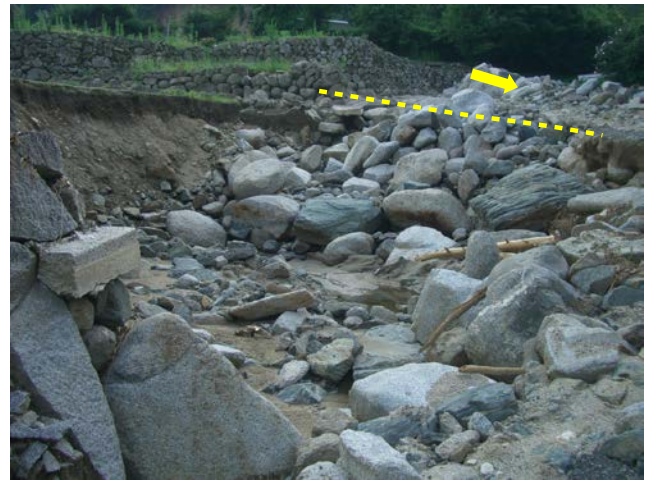
図 6.13 乙石川の被災状況  
(洪水流により破壊された水田)

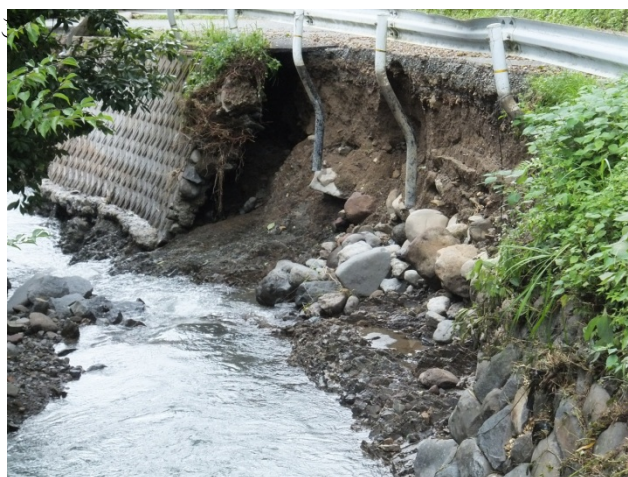
赤谷川流域には、農業用の取水や河床の維持を目的とした堰や落差工が多数存在する。それらの多くが、本豪雨災害によって被災し、いくつかの堰が流失した事例が確認された。これらの河川構造物の流失は、構造物本来の機能を失うことに加え、構造物より上流側の著しい河床低下を引き起こした。特に乙石川では、このような河川構造物の崩壊・流失に起因した急激な河床低下により、上流側の護岸の崩壊、護岸沿いの道路の崩落などの災害が多数見受けられた(図 6.14)。河床低下量は大きな箇所では 1m を超えている箇所も見受けられた。これが乙石川における護岸崩壊→護岸浸食→路面陥没等の大きな要因と思われる。したがって、堰や落差工等の河川構造物の管理は、乙石川のような急流

図 6.14 河床低下により露出した護岸の根入れ部分および、護岸浸食の様子。写真の箇所の下流部分には被災前に堰が存在した。

河川における河川管理においては特に重要である。河川構造物の崩壊や流失を防ぐ対策として最も重要なのは、中小河川の技術基準で指摘されているように、洪水時の流速を上げないようにする工夫である。具体的には、構造物近傍の川幅を広く確保することや、上下流の粗度を河道改修時に小さくしないこと等の対策が考えられる。

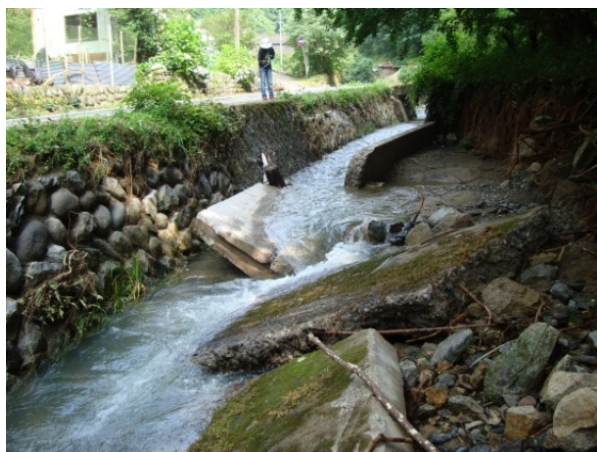
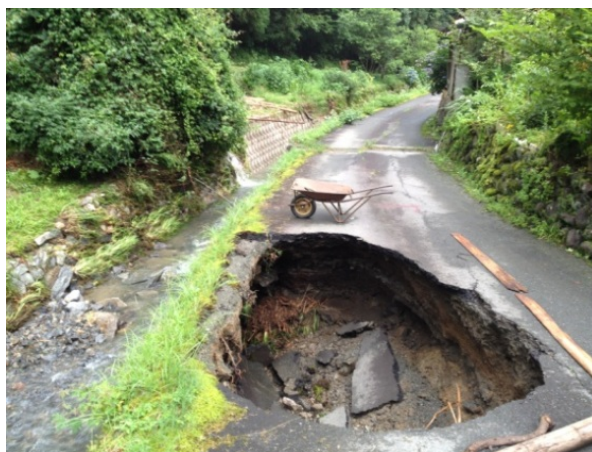
何れの種類護岸も被災している点は同じであったが、護岸の種類によって、被災状況に異なる傾向が認められた。コンクリート護岸については、被災箇所は随所に見られ、特に古いものが被災していた。被災した場合、護岸が完全に転倒し、護岸の機能を損なうばかりでなく、河積阻害や流向の変更により二次災害を引き起こしていると思われる箇所も見受けられた（図 6.15）。また、護岸そのものは無事でも、護岸の裏側の地面が吸い出されていることが多く、堤内地側の道路が陥没している箇所が多数認められた。

図 6.15 コンクリート護岸の被災例（左：護岸が転倒し河道内に留まることにより二次的な被害が生じている。右：護岸裏の土砂の吸出し）

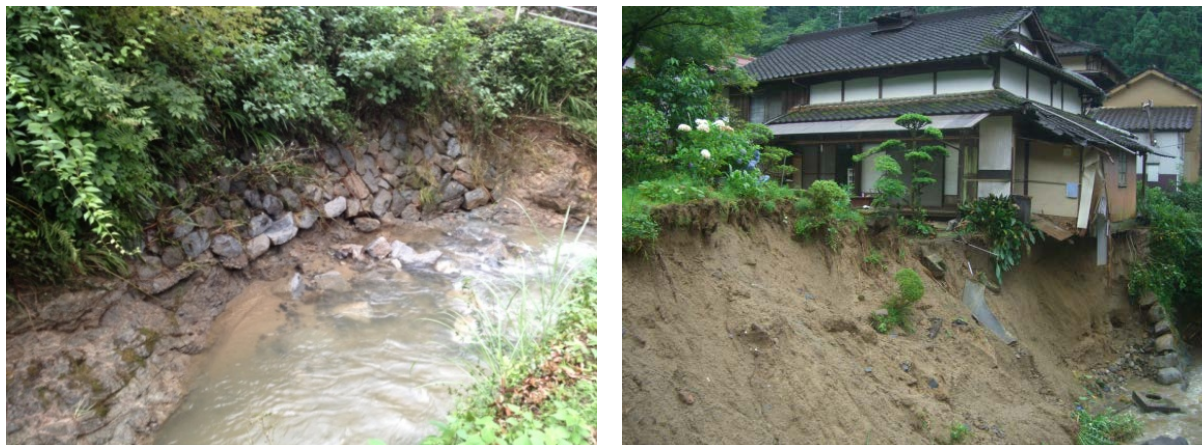
石積み護岸については、被災箇所は随所にみられ、被災の程度は軽微なものから甚大なものまで様々であった（図 6.16）。壊れ方は下から段階的に壊れたと思われる場合が多く確認された。また、崩壊した護岸が河道内で流路阻害となっているような事例はほとんど見受けられなかった。

図 6.16 石積み護岸の被災例 左：石積み護岸が段階的に崩壊している様子，右：護岸全体が流失した被災箇所

想定外の豪雨による災害を念頭に置いて河道整備を行う場合、護岸についても減災という視点が重要であり、どのように壊れるか？どうすれば壊滅的な災害を免れることができるか？という点も考慮することが必要である。
