2010年7月16日の豪雨による 広島県庄原市土砂災害の概要

広島大学大学院工学研究科

地盤工学会 2010年7月豪雨による 広島県庄原市土砂災害調査団

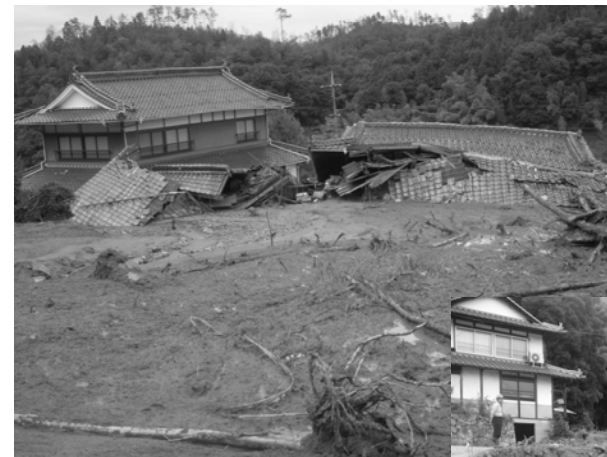
東広島市福富町で14日に発生した土石流災害

土石流により家屋が流された。昭和20年にも土石流が発生したが、後ろの畑で止まったそうである。

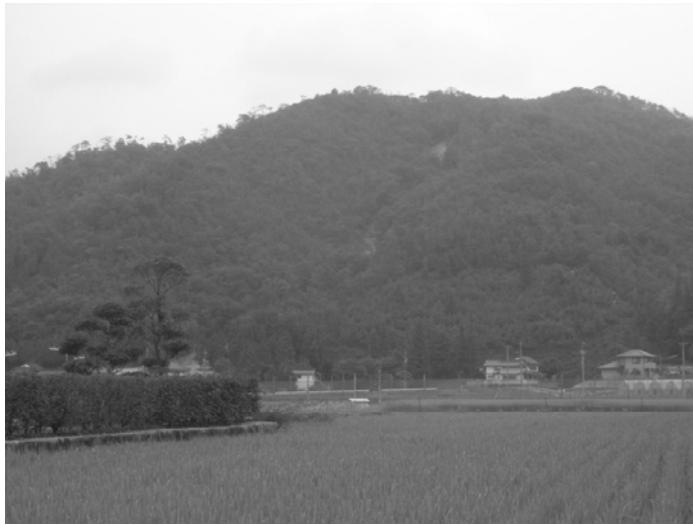
世羅町 川尻

■土石流

7月14日10:10頃発生。全長約320m、溪流の幅は約6~13m。地質は風化花崗岩と思われる。勾配は20~32° ぐらい。源頭部の勾配は38°。

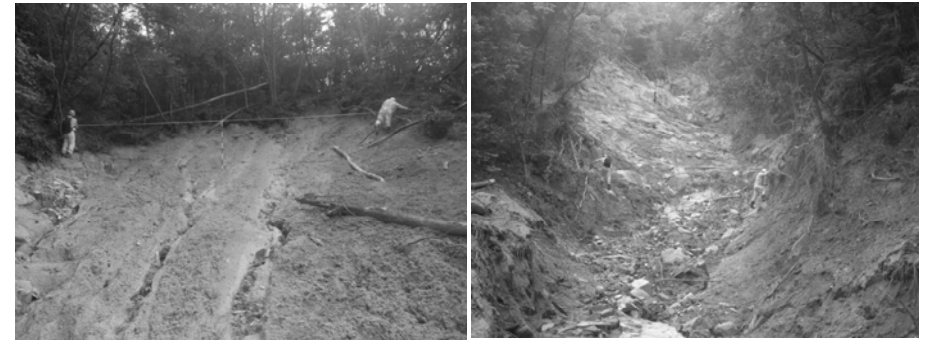
世羅町川尻

民家に流れ込んだ土石流に住民が巻き込まれ死亡。ゴーという音が出て、木がバキバキと折れる音がし、最後一気に流れてきた。

溪流にはため池があり、天候によっては涸れることも。

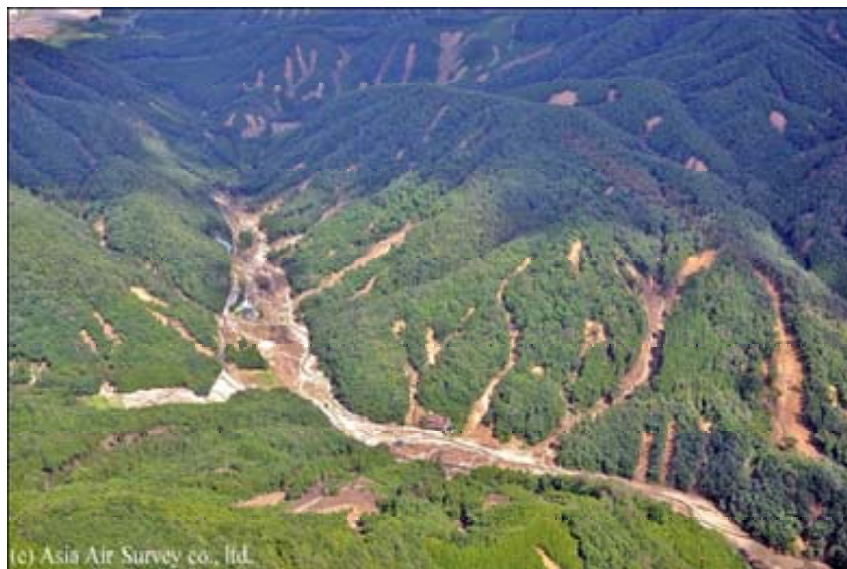
篠堂地域の斜面崩壊の状況2

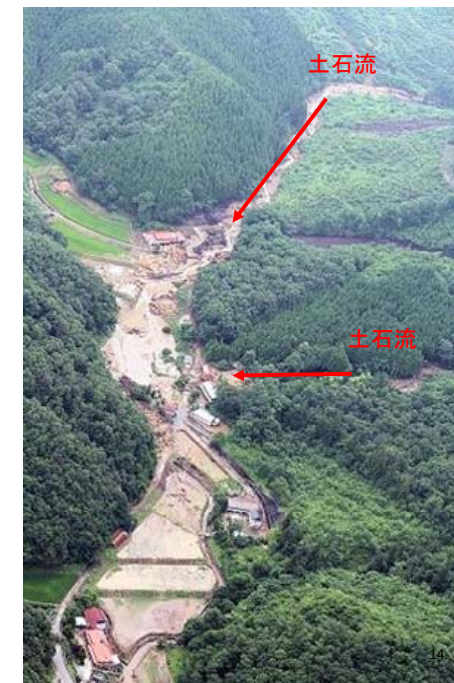
大津恵川における土石流の発生と家屋の被害

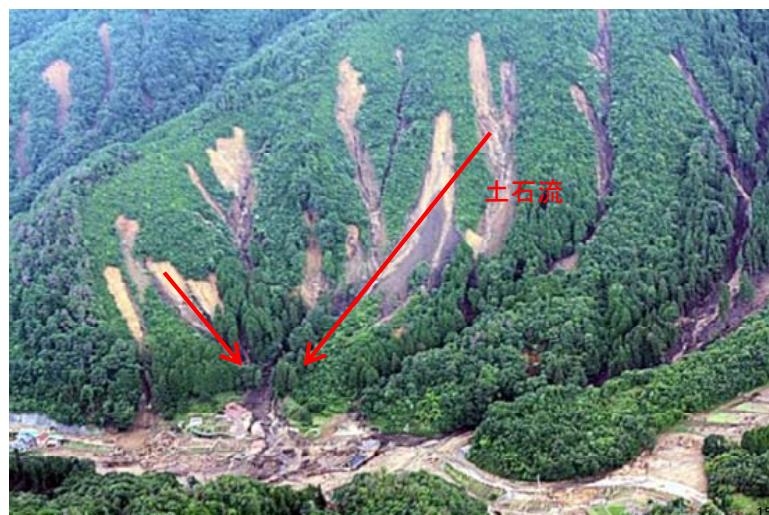
篠堂川右岸における山腹の崩壊

35度以上の急勾配の斜面が同時に崩壊し、崩壊土砂は土石流となって県道445号線、篠堂川に流入した。

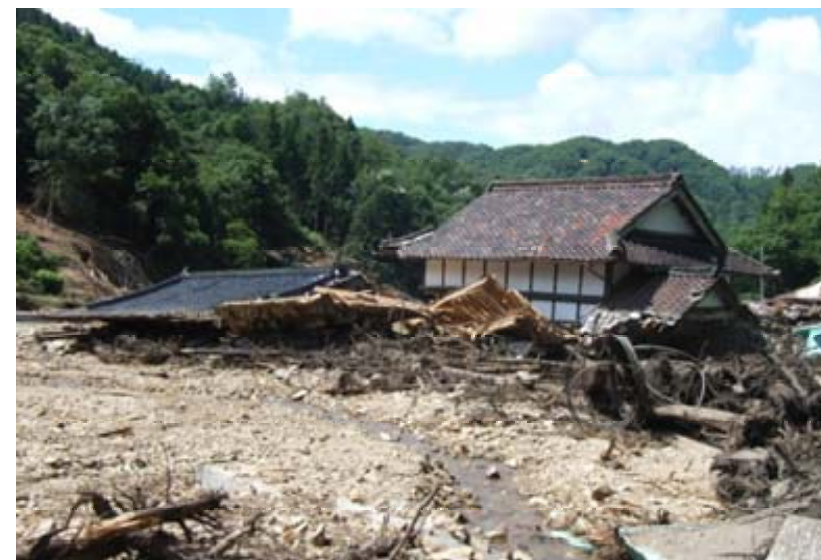
篠堂川右岸で発生した土石流による家屋の被害

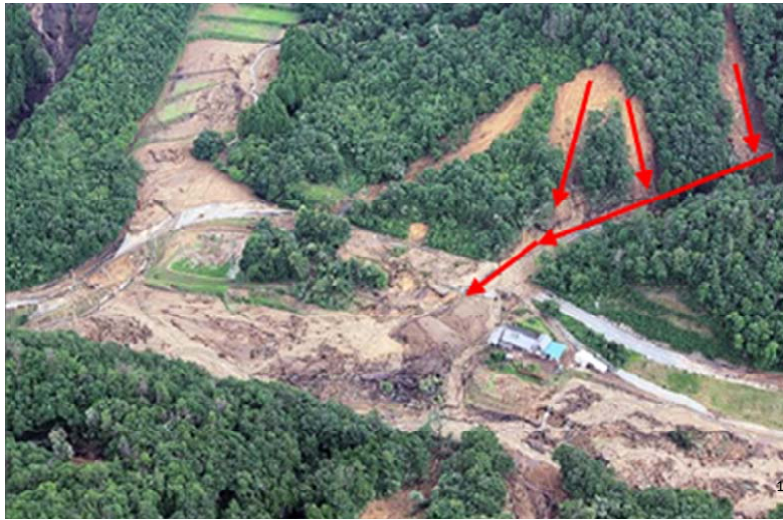
篠堂川右岸で発生した土石流の状況

流木を巻き込んだ土石流は県道445号線を超え2戸を押しつぶした後に篠堂川に流入(死者1名, 全壊1棟, 半壊ほか1棟)

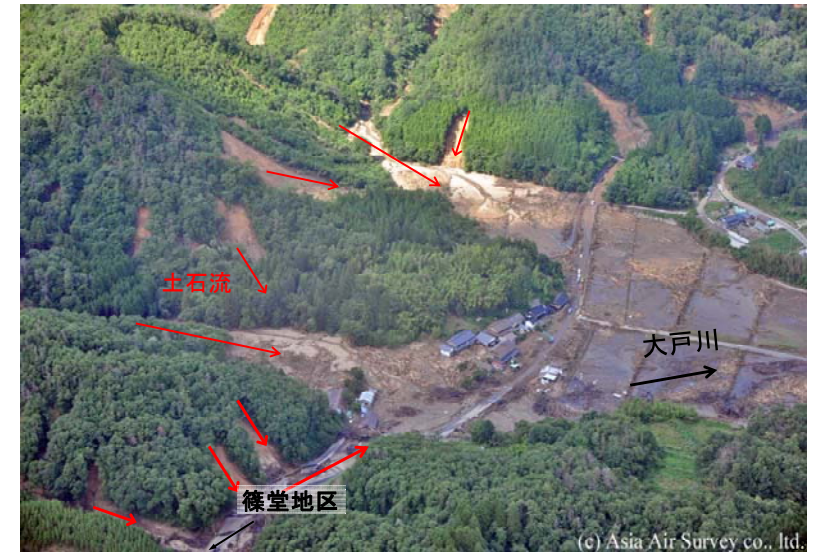
先大戸地区における土石流と家屋の被害

山腹が崩壊し県道に流入した土砂が道路を流下して家屋を破壊

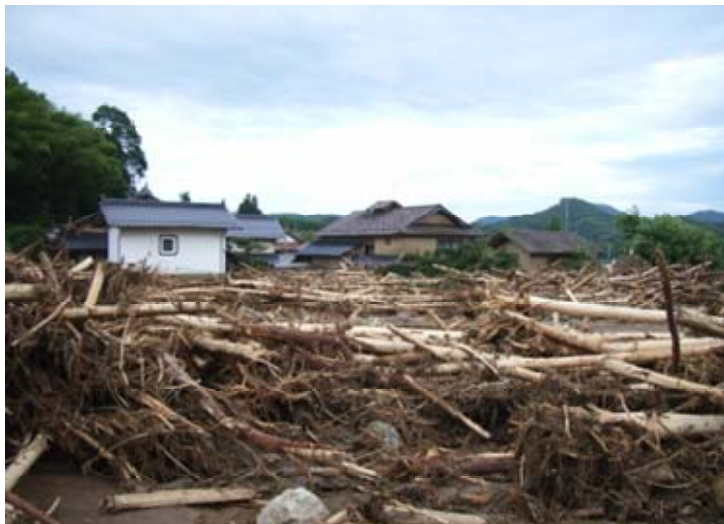
先大戸地区における土石流, 流木と家屋の被害 流木は根が付いたまま崩壊した土砂から抜けている。

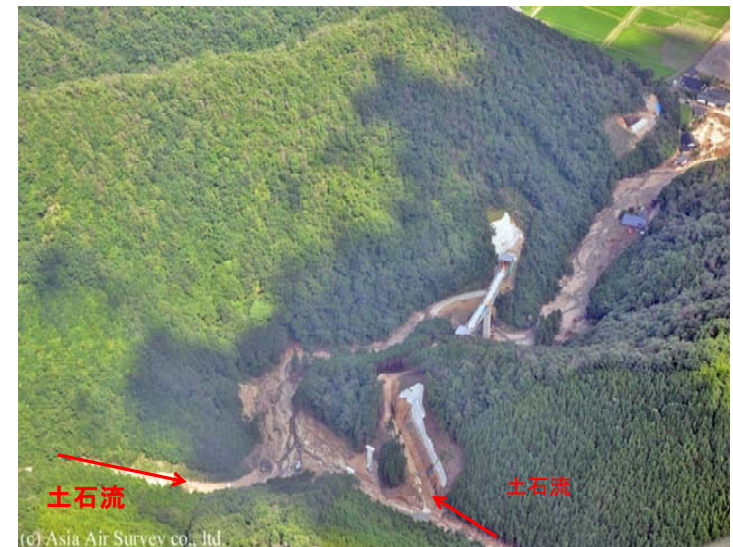
上川西地区庄原ダム建設現場における土石流

土石流の発生により写真中央部にある橋梁工事に従事していた13名が孤立し、翌朝ヘリコプターで救出された。

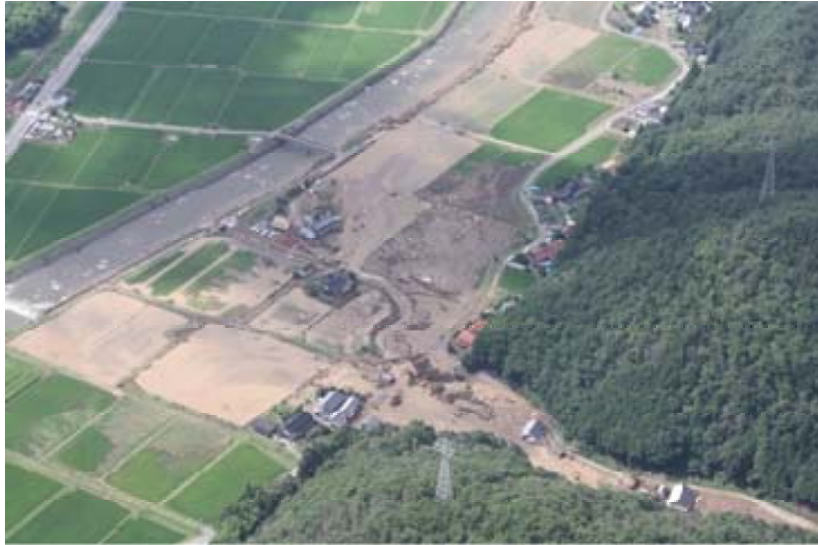
上川西地区における土石流の発生と住宅の被害

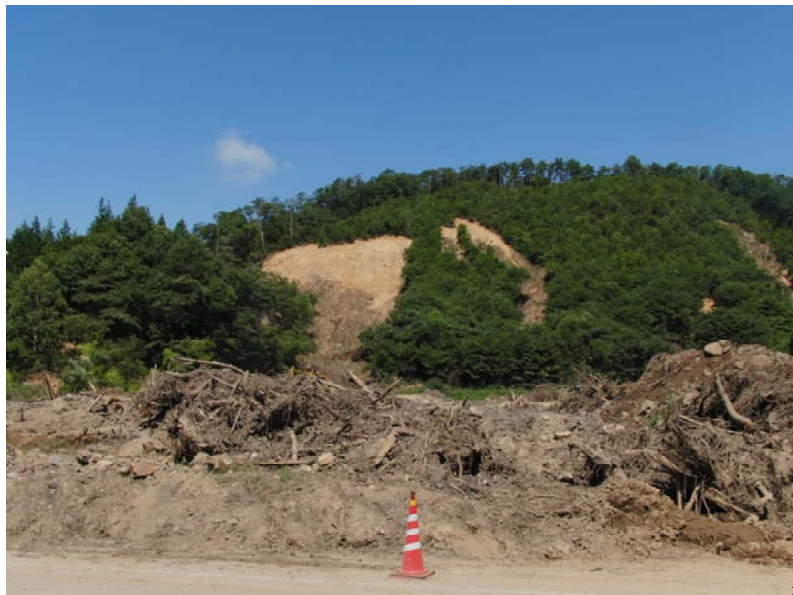
先大戸地区の斜面崩壊

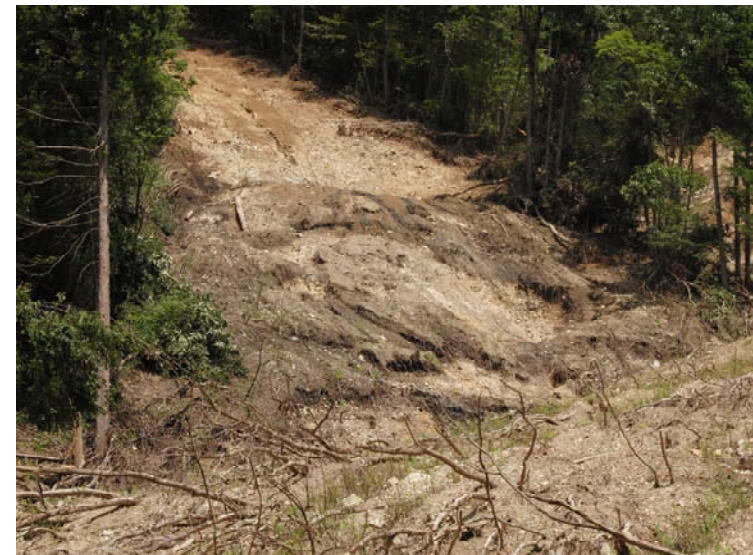
先大戸，篠堂の中間にある県道445線沿いの 斜面における崩壊

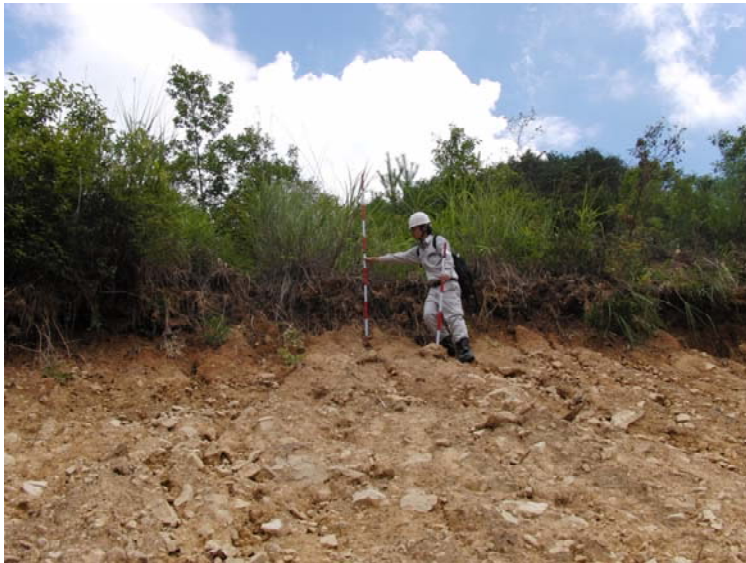
崩壊斜面の頭部

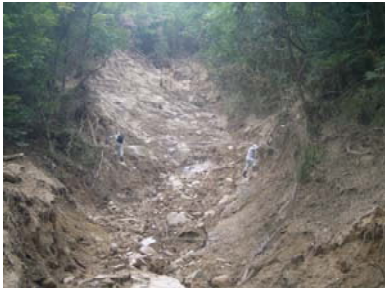
篠堂川右岸より 篠堂川に流下し た土石流

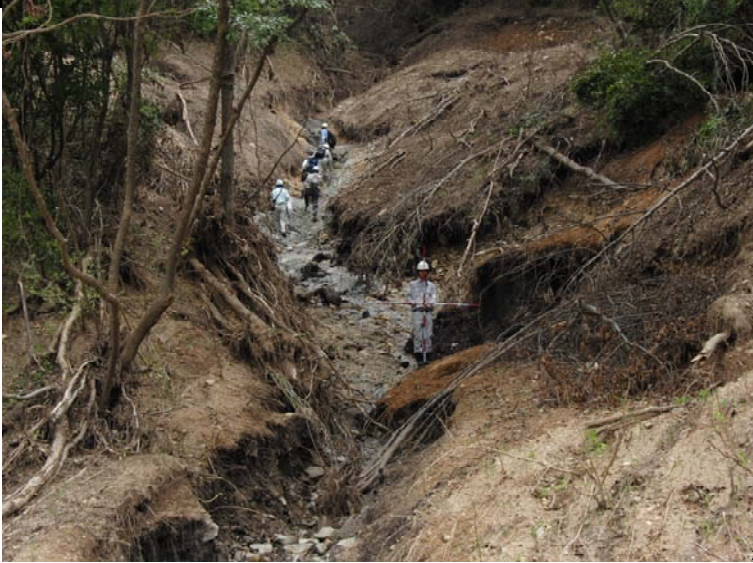
篠堂川左岸より県道445号線を乗り越えて
篠堂川に流下した土石流

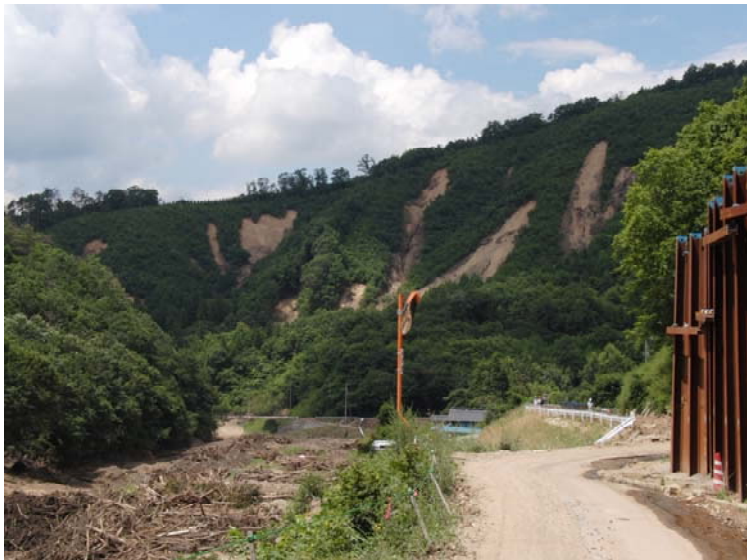
溪流出口付近の斜面崩壊状況

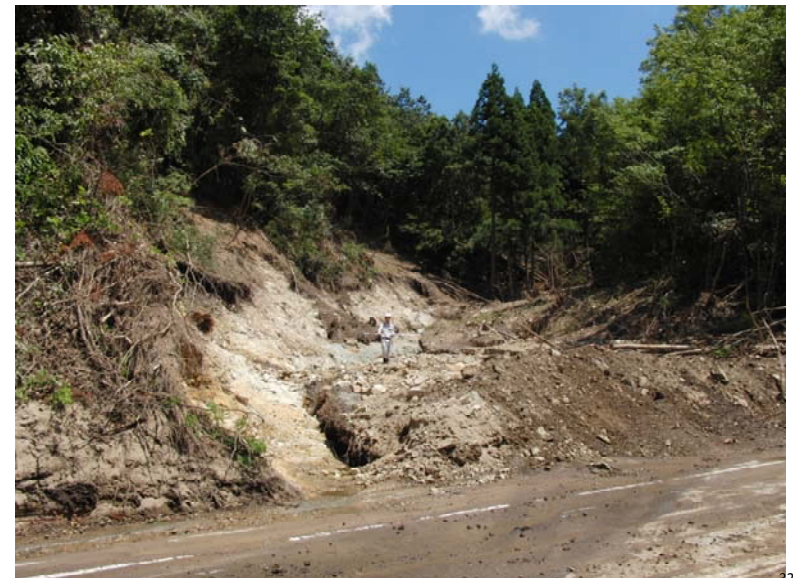
溪流出口付近の状況(前は県道445号線)

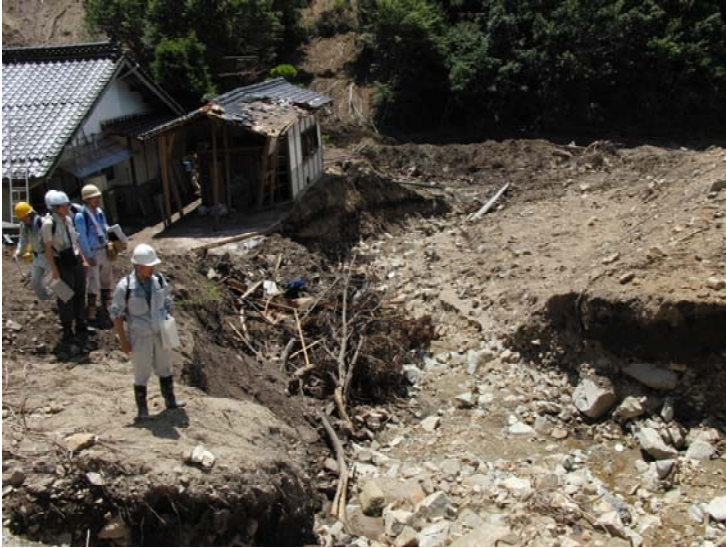
県道445号線から篠堂川. 左は半壊の家屋. 右の家屋は全壊して土石流, 流木とともに篠堂川に流された.

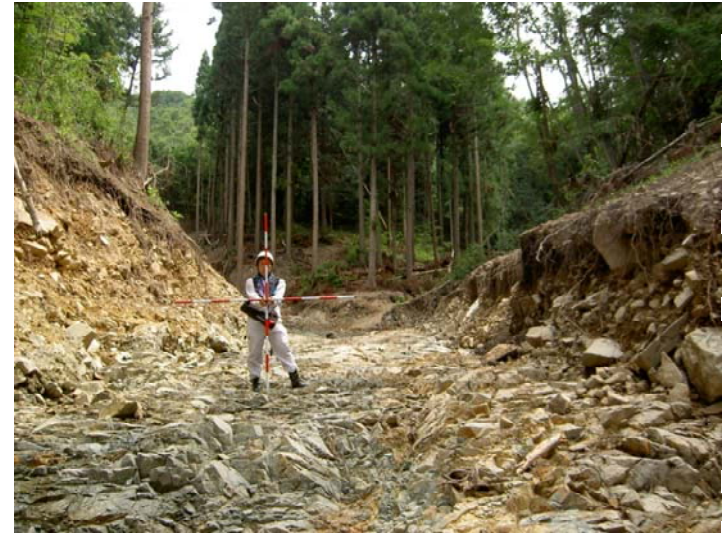
出口付近の溪流の幅は10m. 溪流の側面にはレキを含む堆積層(厚さ約3m)

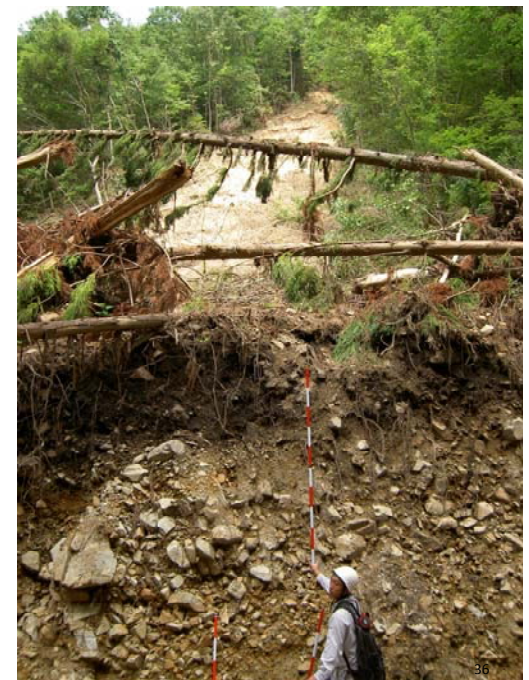
溪流の側面の斜面からの表層崩壊による土砂と流木の流入

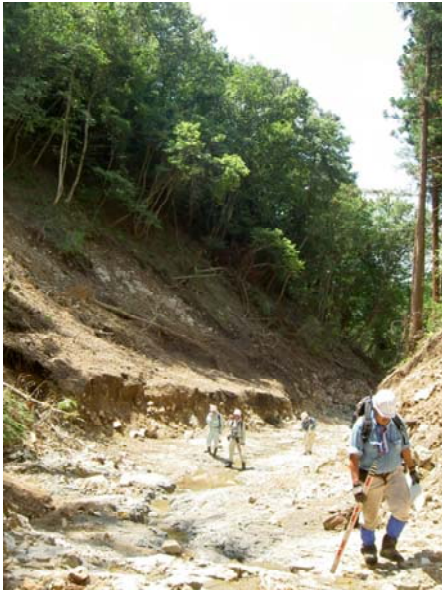
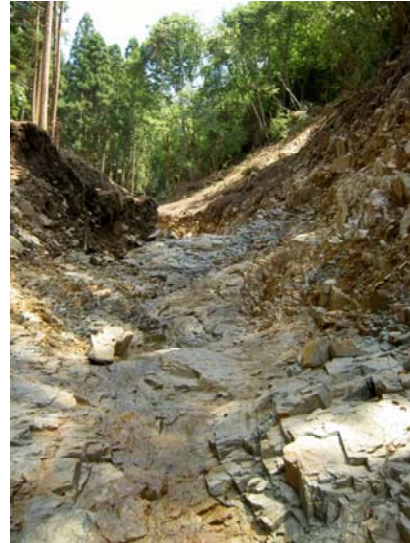
溪流の底面は岩盤が露出

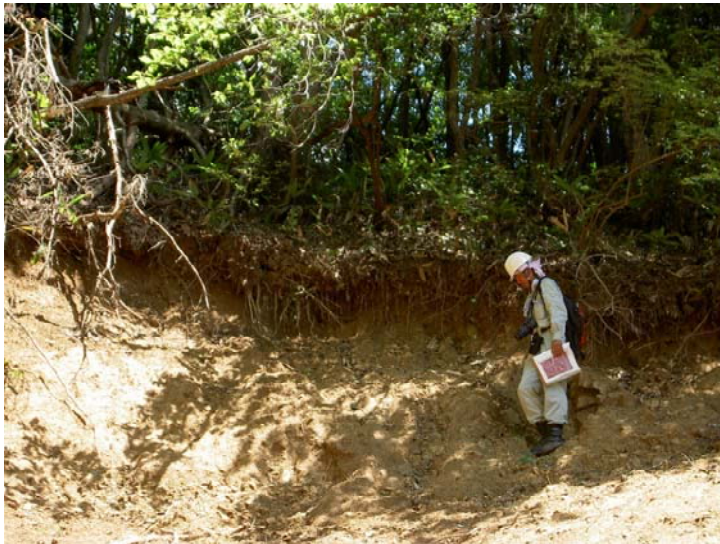
源頭部の状況. 表土と下部の岩盤層の間ですべりが生じている

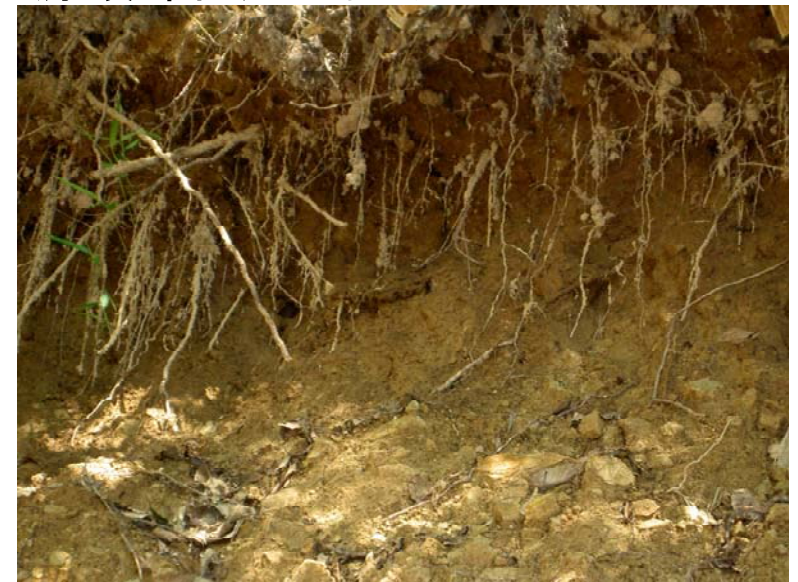
源頭部付近における地盤内の孔
