海岸護岸壁の変状について ～信越本線 護岸壁背面陥没事象～

東日本旅客鉄道株式会社 正会員 ○小林 武史
東日本旅客鉄道株式会社 真柄 敬
東日本旅客鉄道株式会社 江川 敬

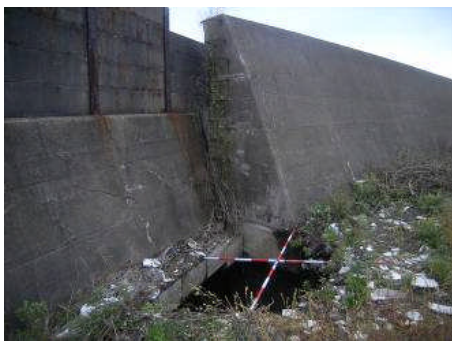
今年度、平成 23 年 10 月下旬に調査を行った際に信越本線護岸壁において護岸壁背面の陥没事象を発見した(写真-1)。本報告では、この陥没事象について調査、原因究明を行った結果を報告する。

陥没現場は護岸壁の嵩上げ増設により前後二重に護岸壁が施工されている区間であり、陥没は二重区間の端部において発生した(図-1、図-2 参照)。発生した陥没の規模は線路並行方向 2.5m、線路直角方向 3.2m、深さ 4.0m であった。

また、調査により陥没穴の奥には前側護岸壁背面と後側護岸壁基礎との間が吸出しを受け、延長約 20.0m、幅 0.6m、高さ 5.0m の空洞が発見された。

写真-1 陥没発生状況

当陥没事象の主な要因は波浪等による護岸壁背面の吸出し、侵食が考えられた。陥没発生までのメカニズムとしては、

- 1) 前壁ひび割れ箇所及び各目地から波浪により、背面の砂が吸出され、前壁護岸壁背面に空隙が発生する。
- 2) さらに吸出しが進行することにより前壁背面と後壁基礎との間が完全に吸い出され、護岸壁背面に大きな空洞が発生する。
- 3) 護岸壁裏の空洞化により、護岸壁二重区間の端部地盤が空洞に引き込まれ、地表面での陥没事象が生じた。

護岸背面の空洞化や地表面の陥没といった変状対策のため、以下の対策工を実施した(図-3参照)。

護岸壁前壁と後壁間の空洞を充填するため、セメントベントナイト注入を行った。注入は前壁に直径100mmの注入孔を3箇所削孔し、注入を実施した。全体の注入量は約130m³にのぼった。

また、陥没箇所については護岸壁が石積構造となっているため、転倒崩壊防止のために応急工事で土嚢積み工を行い、その後セメントベントナイト注入を行った。

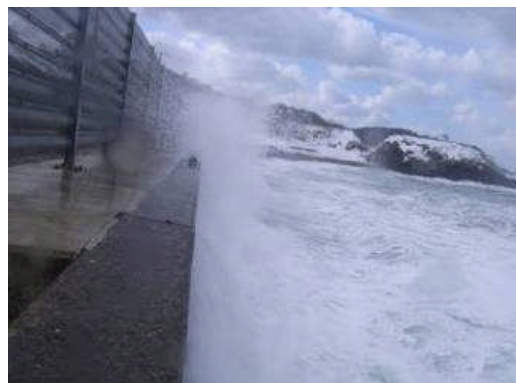
護岸壁は冬期波浪時等には非常に過酷な環境にさらされている(写真-2)。

写真-2 波浪時の海岸護岸壁状況
