2012年九州北部豪雨災害状況

-地形と土地利用との関係-

花月川(筑後川水系), 山国川, 沖の端川(矢部川水系)

調査日2012年7月16日

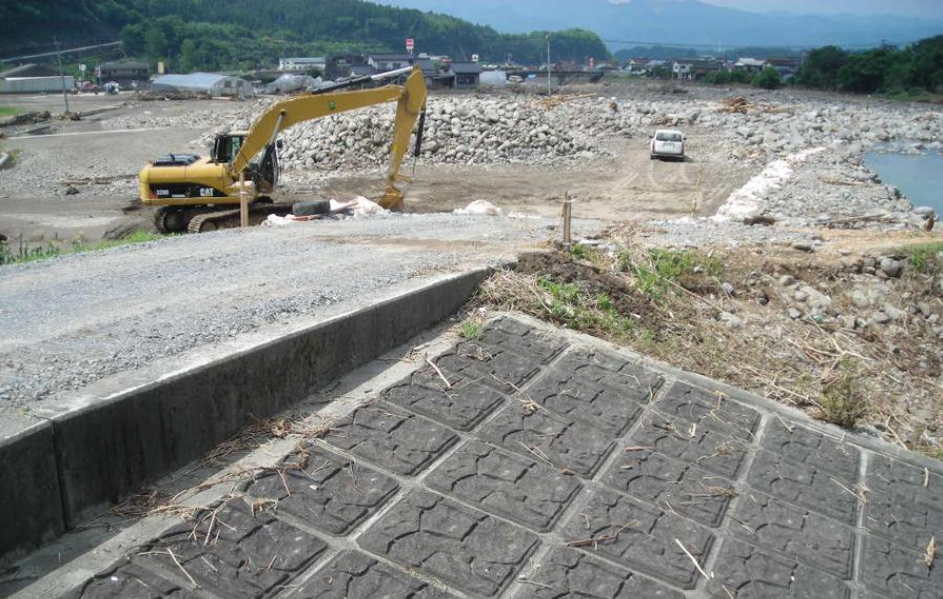
①地蔵元橋下流左岸が破堤し、氾濫水が堤内に流入した。右岸の集落では氾濫水の流入はほとんどない。

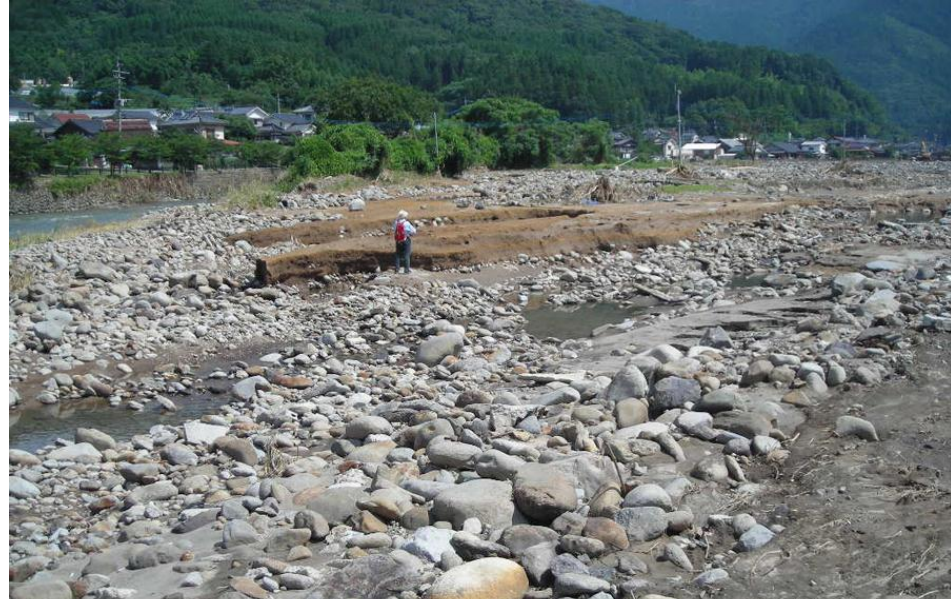
②河道に近い氾濫原では火山灰の二次堆積物を侵食しかつ大礫で被覆された。

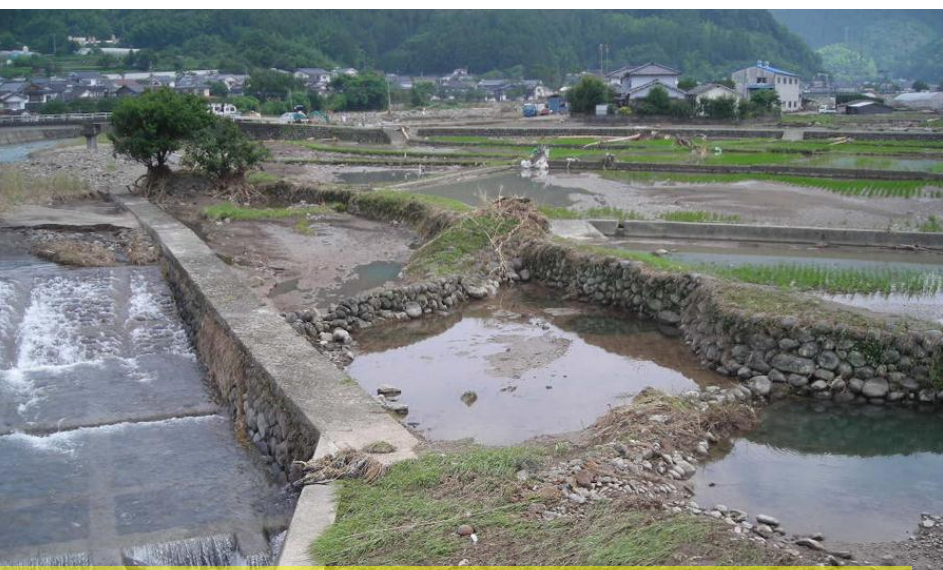
③破堤から下流500m付近では水田や住宅地に大量の砂が堆積した。また河川に戻る水による凹地が至る場所に形成された。

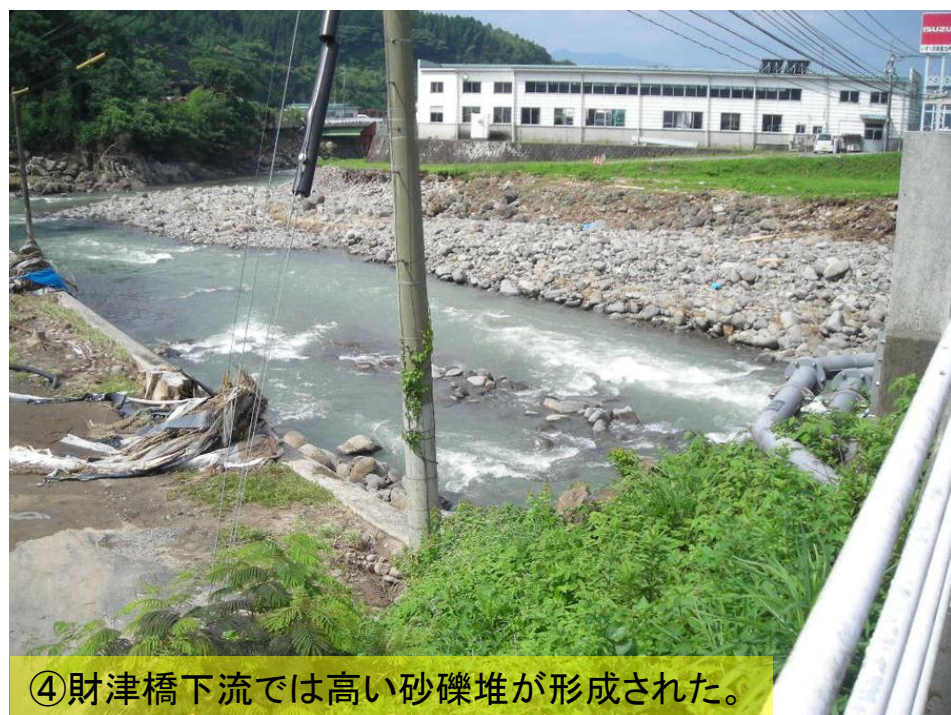
④財津橋下流では高い砂礫堆が形成された。

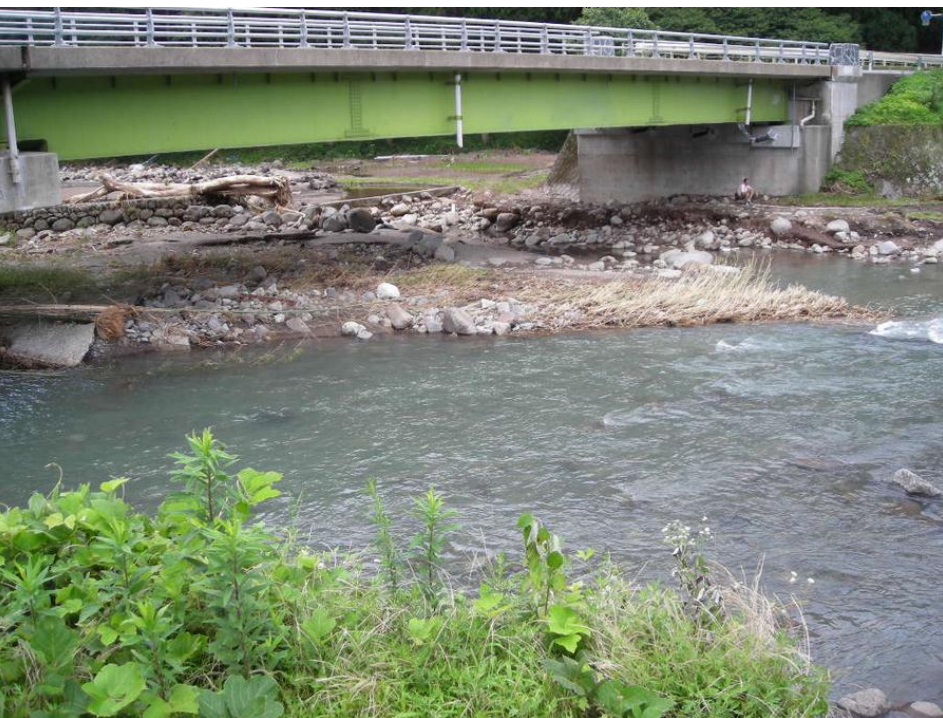
①橋より下流で花月川は少し左屈曲する。

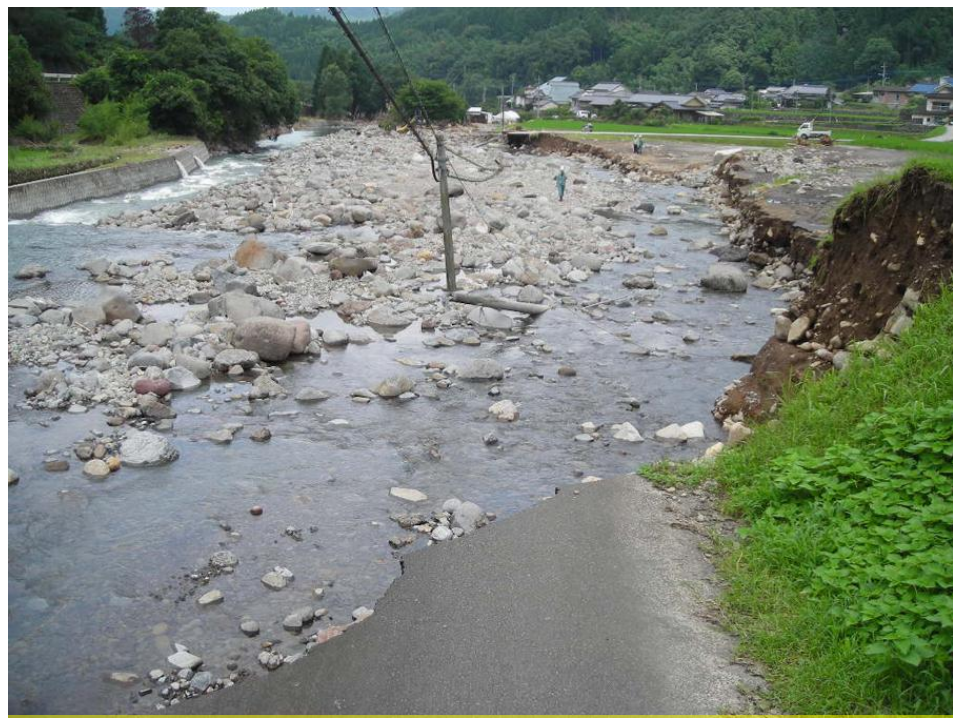
②花月川は右岸の攻撃斜面(堤防無)を大きく侵食し、河床では大礫による砂礫堆積が生じた。水田上に砂主体の砂礫が堆積したが、水田よりも低い左岸の高水敷に顕著な堆積物は見えない。

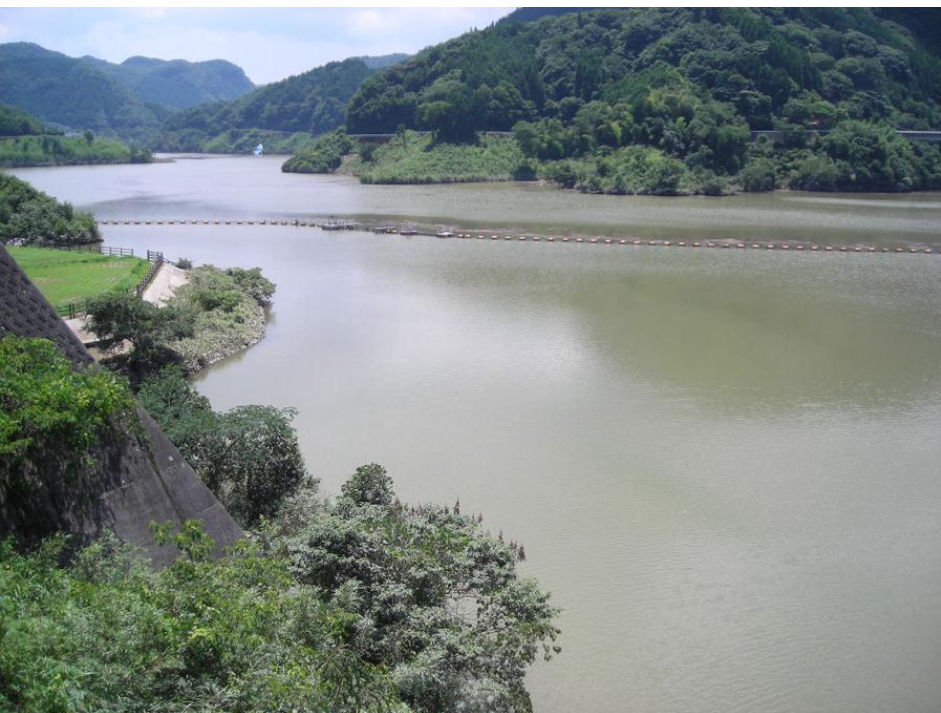
①耶馬溪ダムの貯水池の水は濁っており、そこに流入した流木やゴミなどはダムフェンスにより止められた。水面上直ちに植生があるため満水に近い状態と思われる。

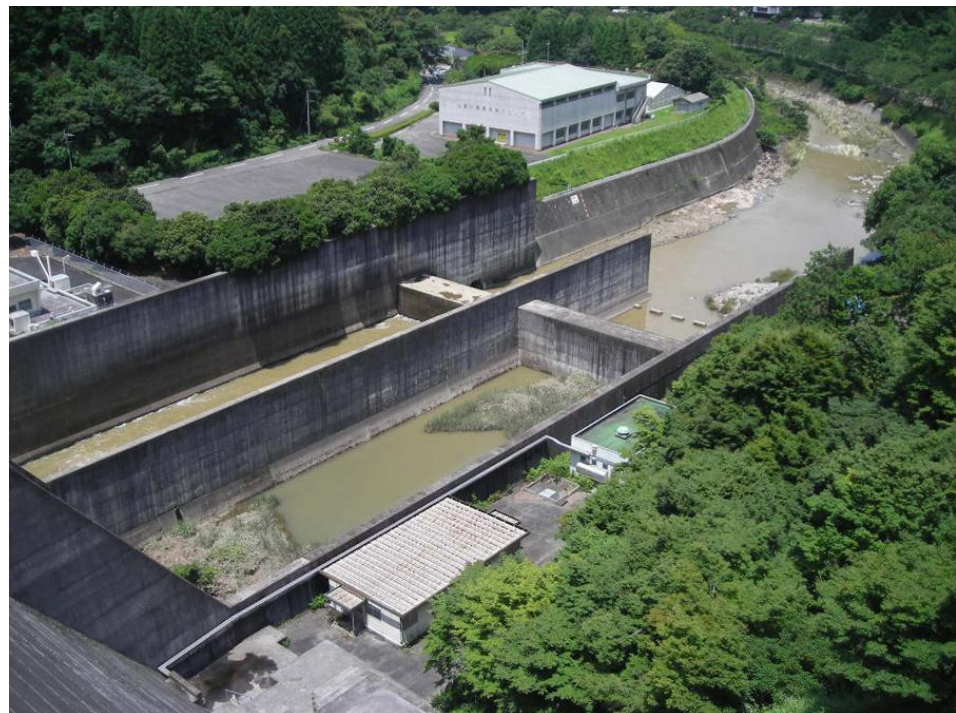
②耶馬溪ダムではカットした洪水(濁り水)を下流へ排水中である。

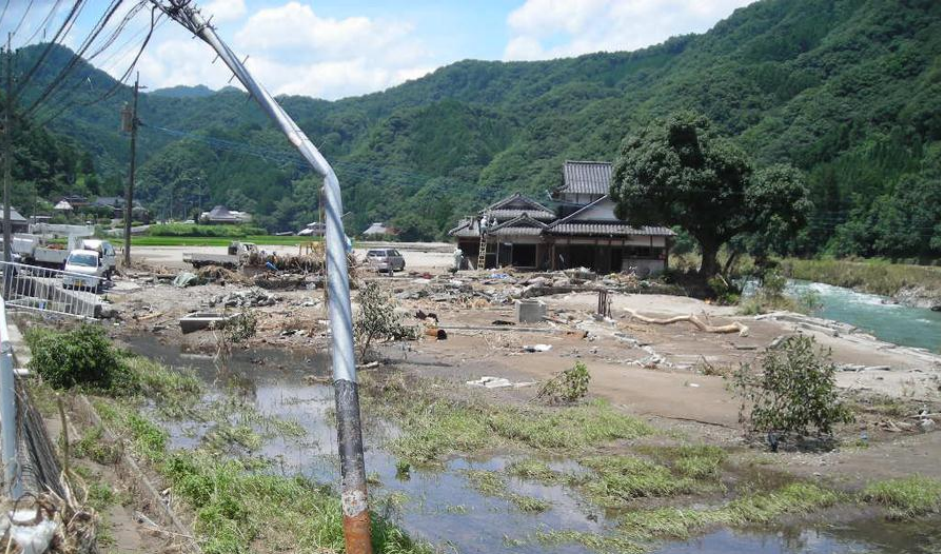
① 後背湿地(水田)内にある家屋に甚大な被害が生じた。川側で砂の堆積があり、後背地では湛水している。川との間に堤防はない。

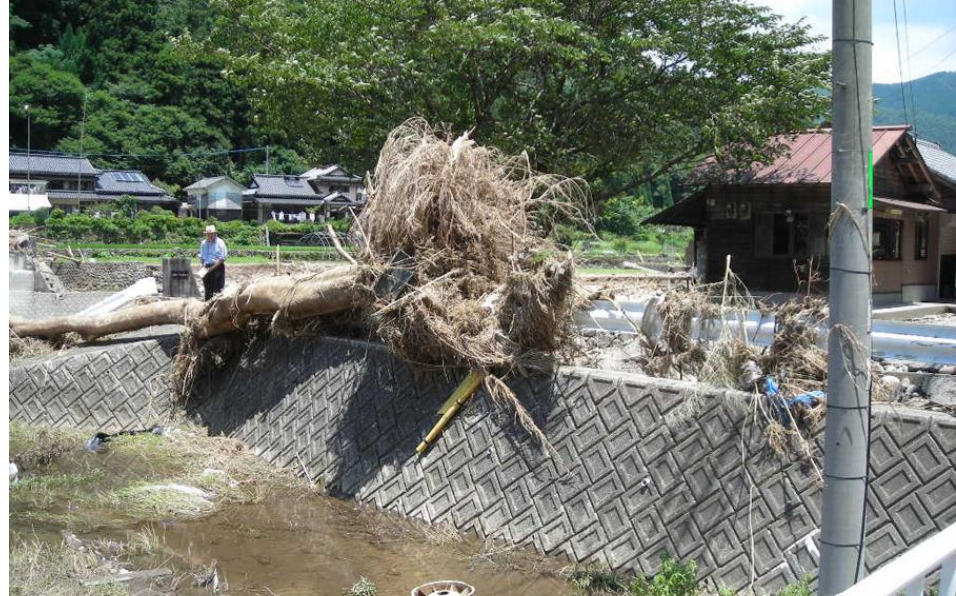
② 対岸へのアクセス道の柵に多くのトラッシュがとどまった。その影にある建物は浸水約1mとなったが流出は免れた。

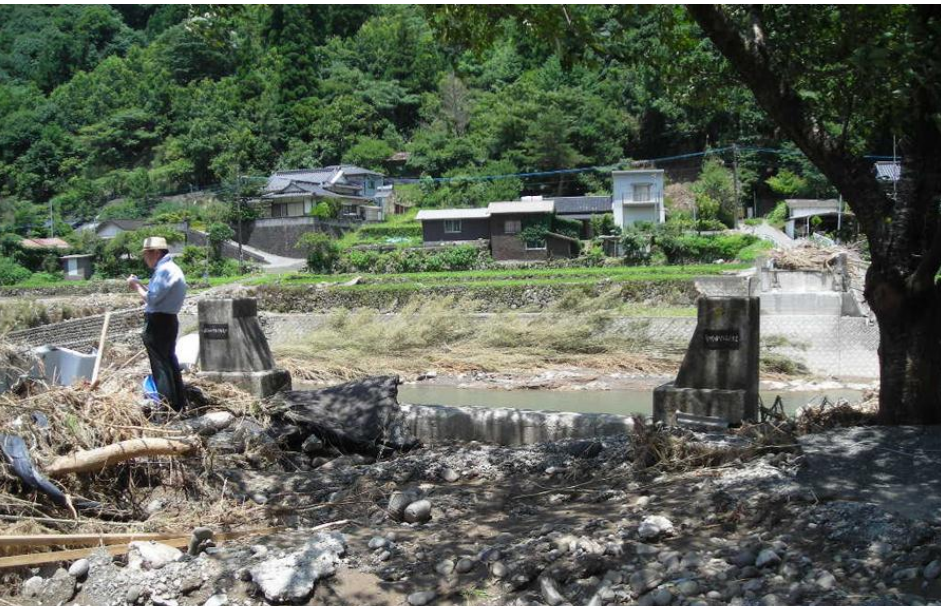
③ 流出した柳ヶ平橋の欄干のみが残された。なお橋の流出は7月3日の豪雨による。

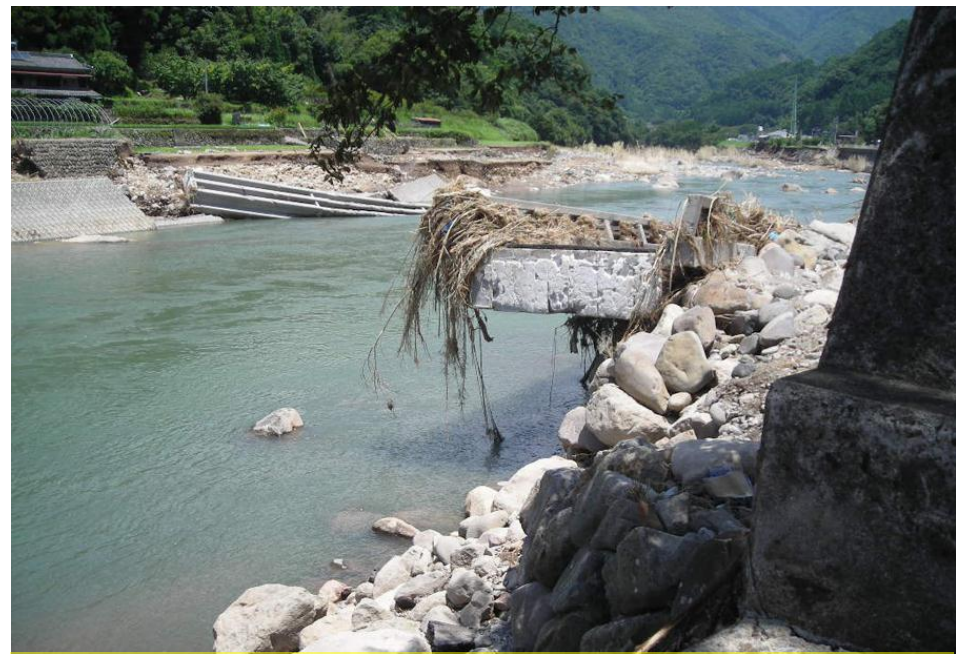
④ 流出した橋は2つに折れ下流約50mに止まっている。

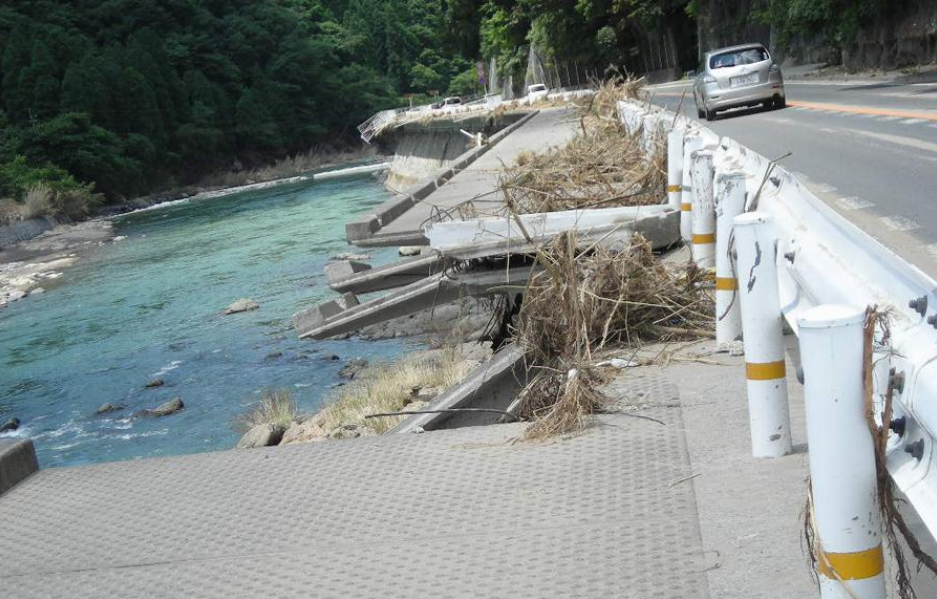
①攻撃斜面側の侵食で歩道の支えは流出し危険な状態となった。ガードレールには大量のトラッシュが残る。

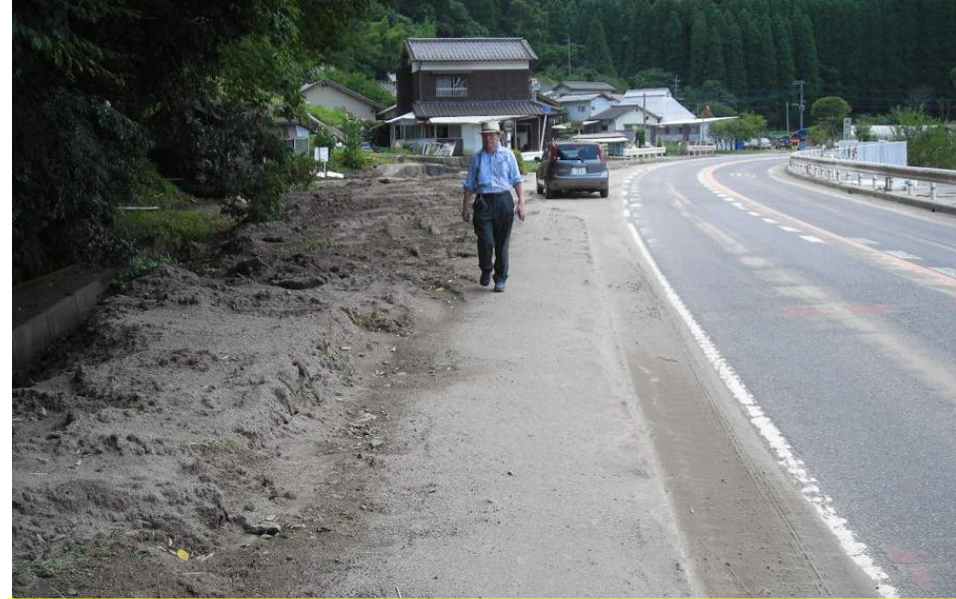
②攻撃斜面側の氾濫原にある住宅地には氾濫水が流入し大量の砂が堆積した。

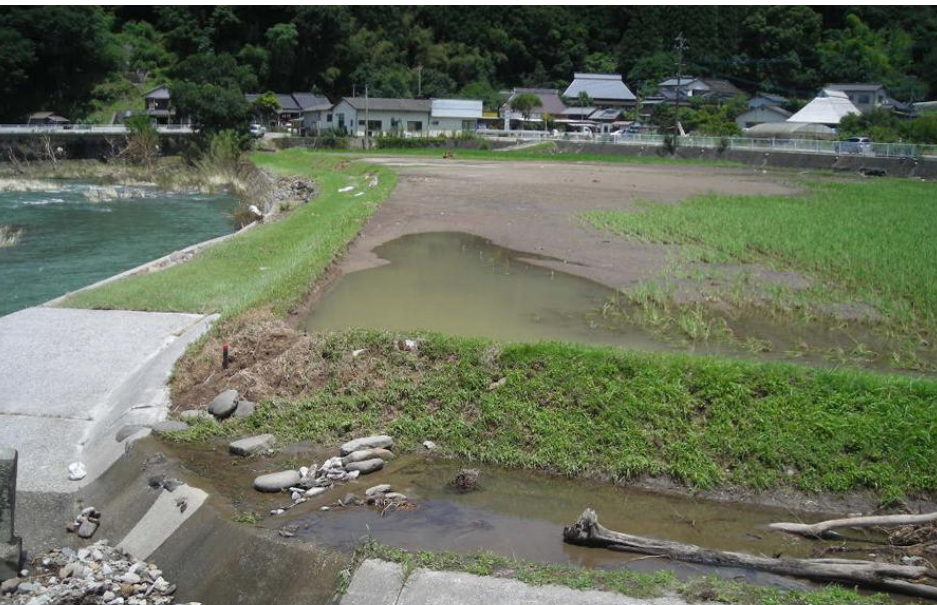
③水田に氾濫水が流入し大量の砂を残した。住宅地は水田とほぼ同じ高さである。川と水田の境に堤防はない。

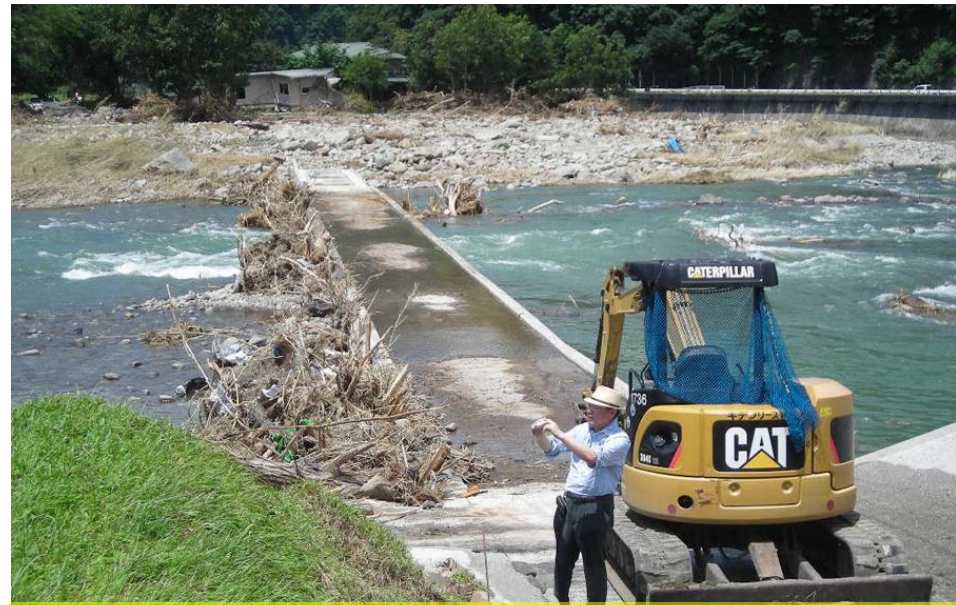
④沈下橋に多くのトラッシュが残されたが、変状は全くない。滑走斜面側では多くの大礫が堆積した。

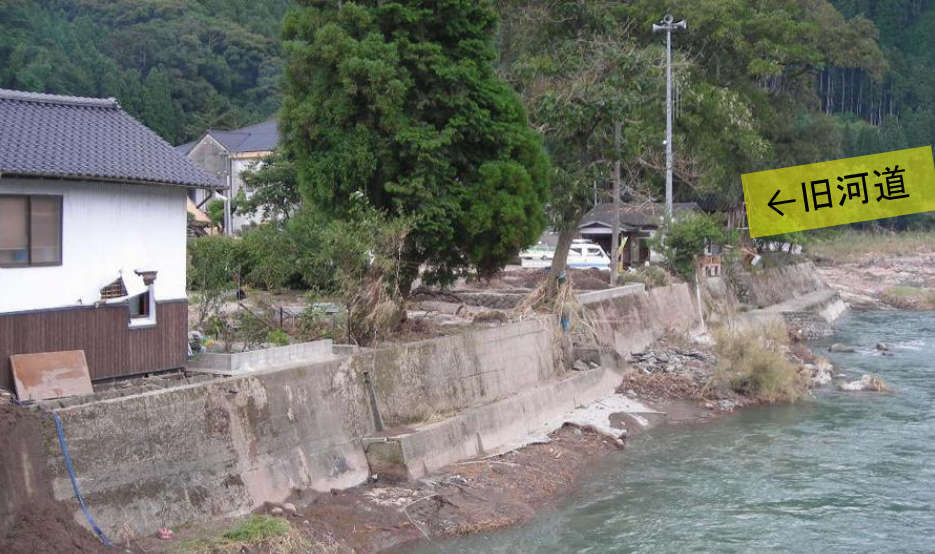
①島集落と山国川であり、そこに堤防はない。洪水位を示す樹木のトラッシュや自然堤防上の家屋の窓に破損が見える。集落東には山国川の旧河道がある。

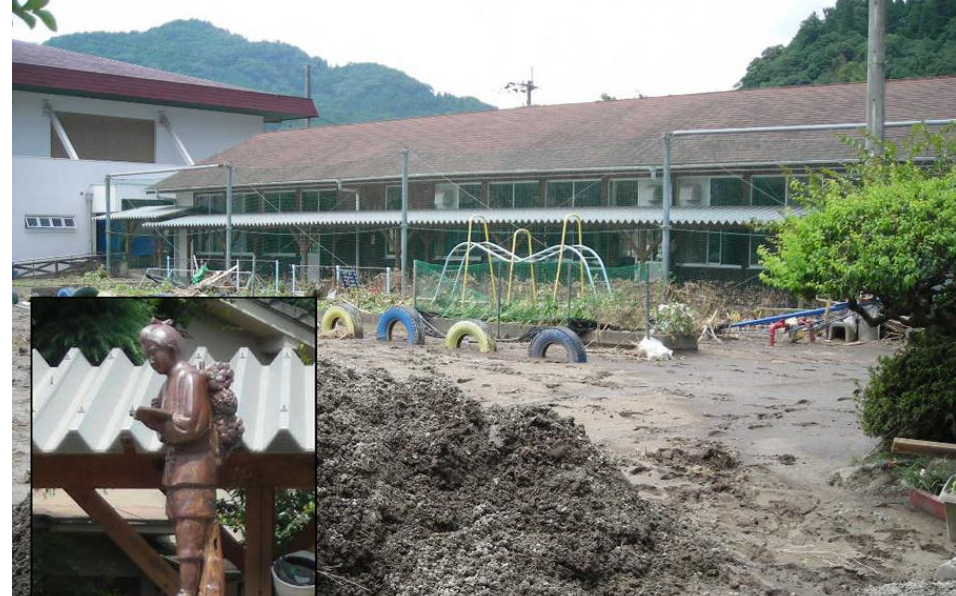
②後背湿地の下郷小学校校庭には大量のトラッシュと細粒土砂(約5cm)が流入した。当校では水深約80cmだった。

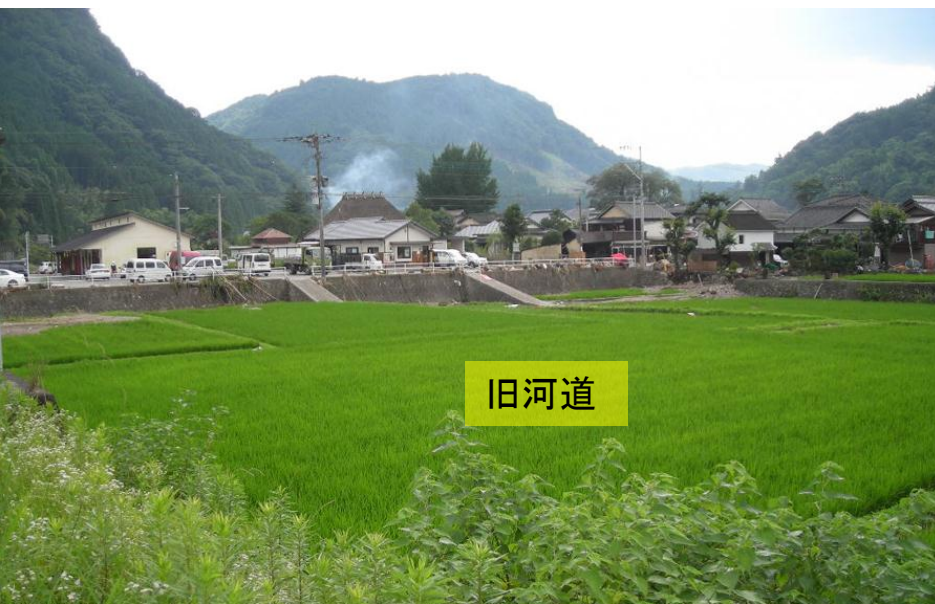
③島集落の東の旧河道を埋立てて交番や道の駅が立地した。道の駅のレストラン店内では水深約15cmだった。

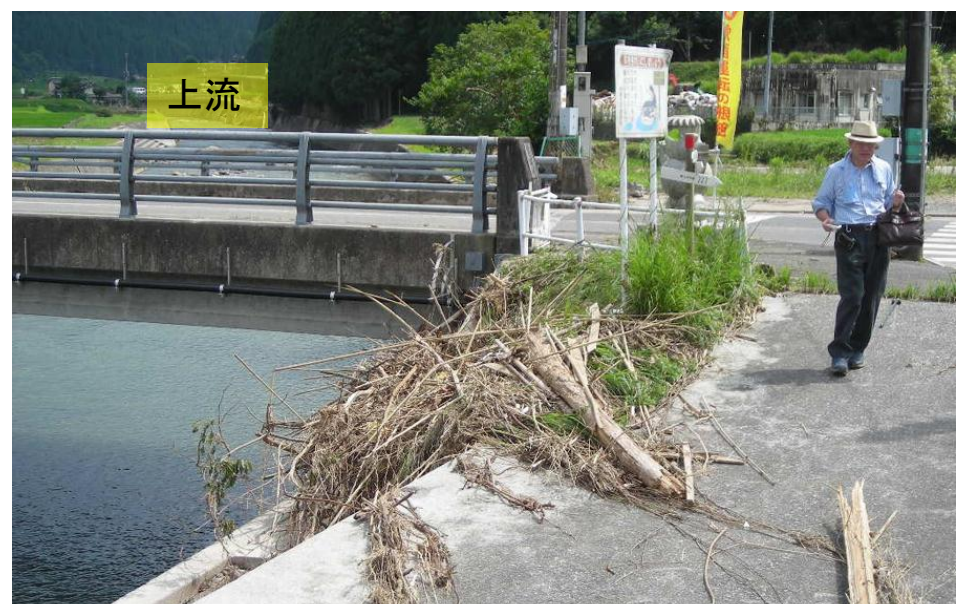
④山国川支流の金吉川では橋の下流側に多くのトラッシュが残されており、本流から洪水が逆流したことを示す。

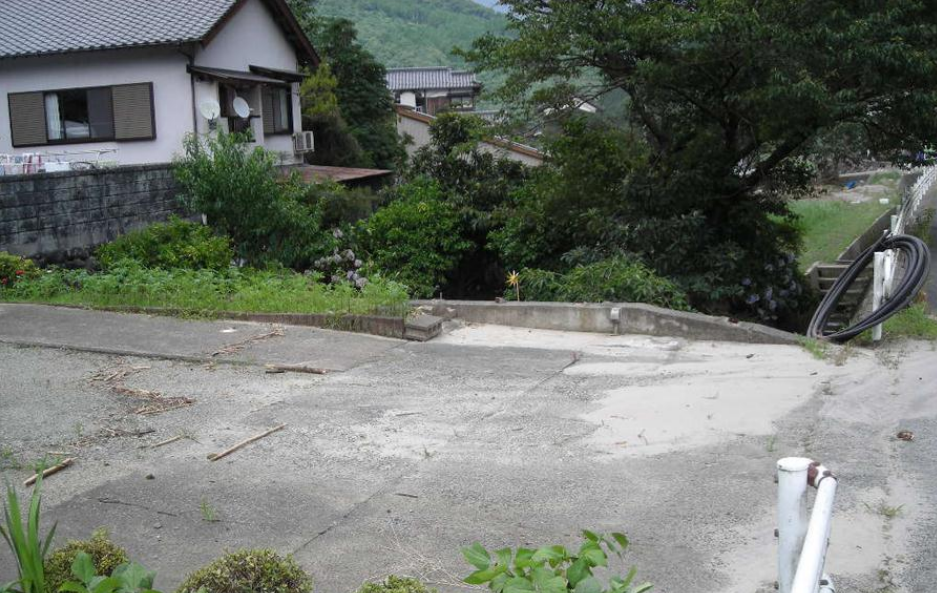
①住宅の庭にトラッシュラインおよび砂が残る。この住宅は浸水を回避したが、下流の氾濫原の住宅地は浸水した。

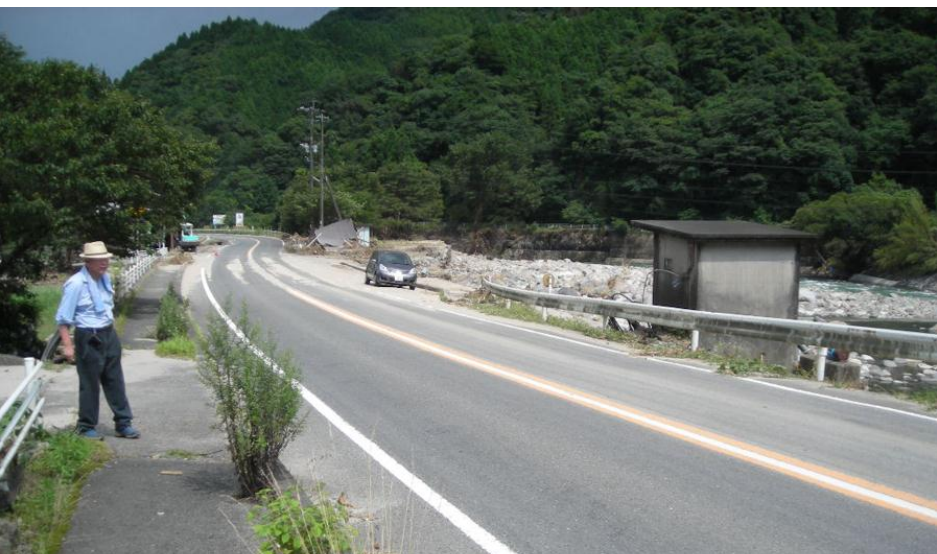
②道路が堤防の役割を果たすが、氾濫水は道路を越えて住宅地に侵入した。住宅地や道路には細粒の白砂が残された。

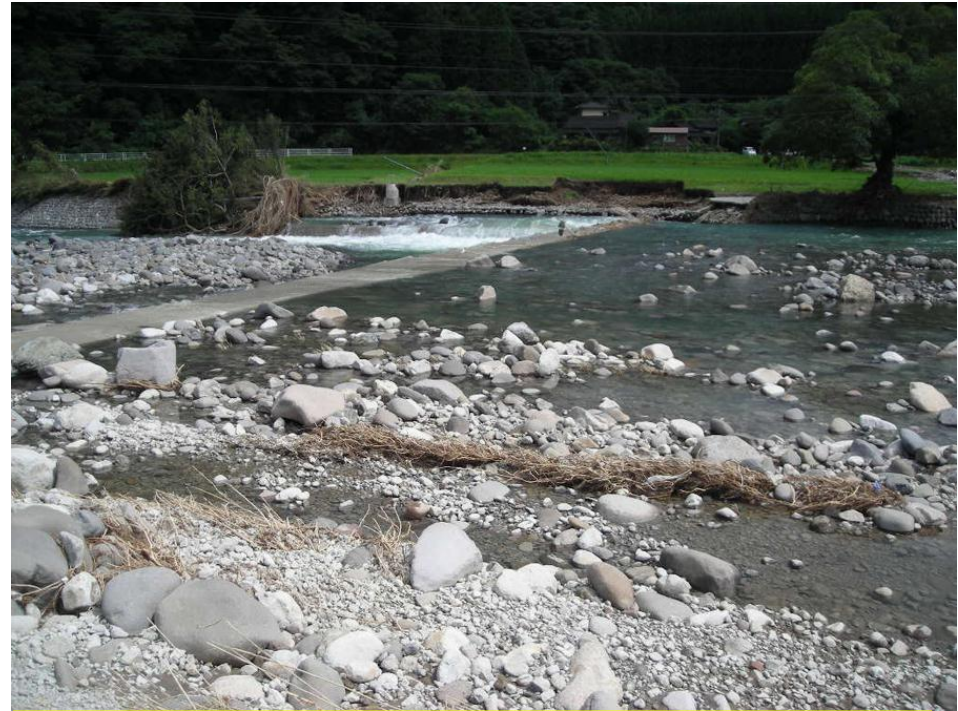
③氾濫開始地点の河道には多くの礫が堆積している。ここは平野が狭まる位置に当り、堰が設置されている。

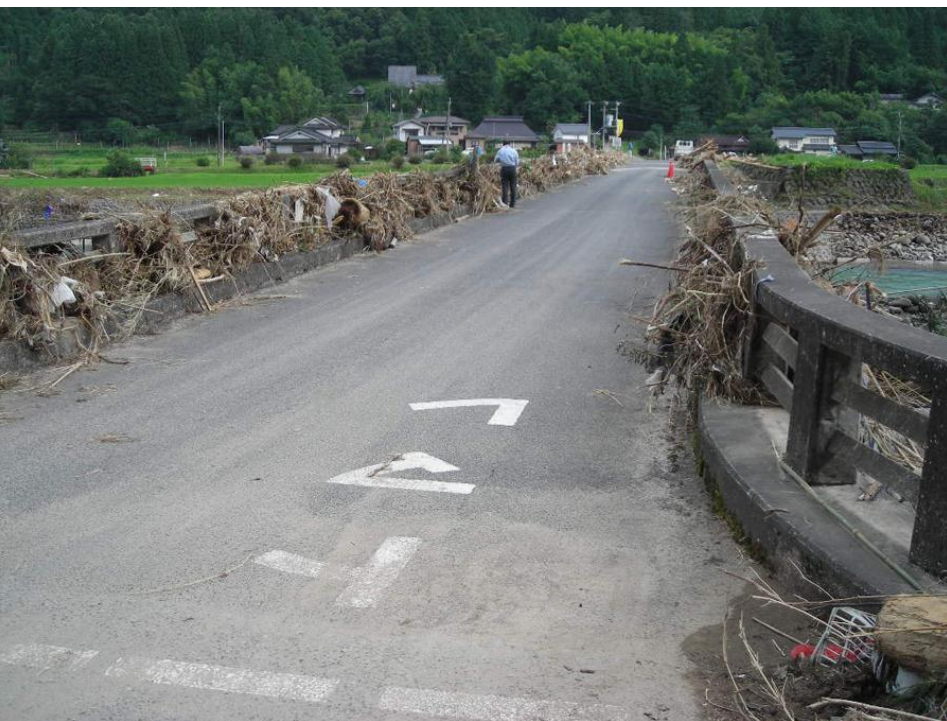
①諏訪橋の両欄干には多くのトラッシュが付着したものの流出は免れた。

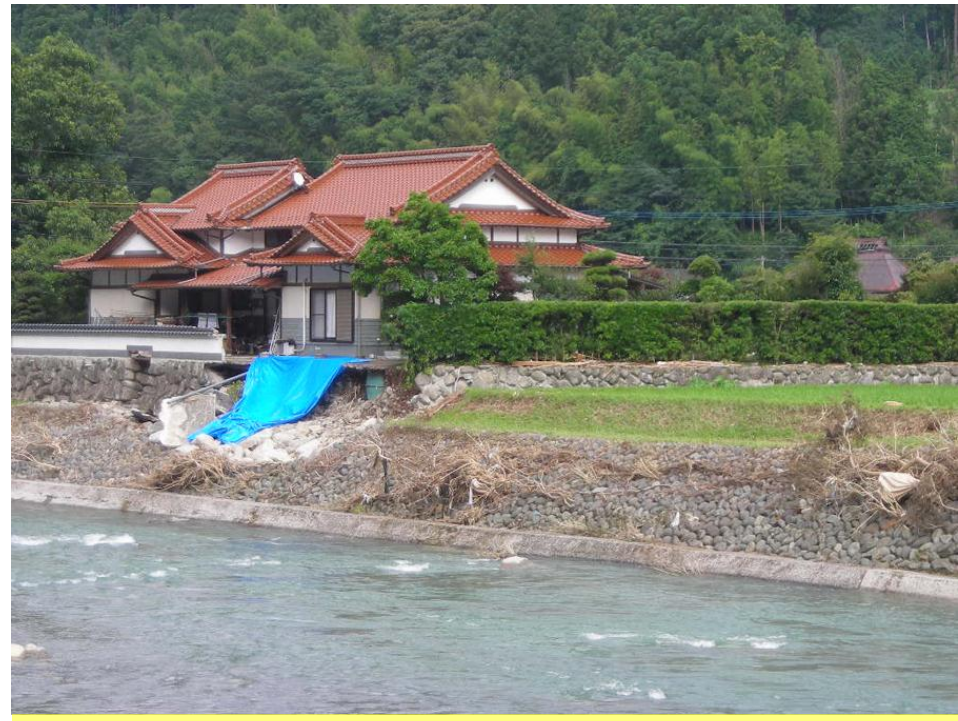
②水田と同じ後背湿地にある住宅では洗掘で壁の一部が壊れたが、1m程度の盛土により生垣と石垣の境界が洪水位となり大きな被害を免れた。

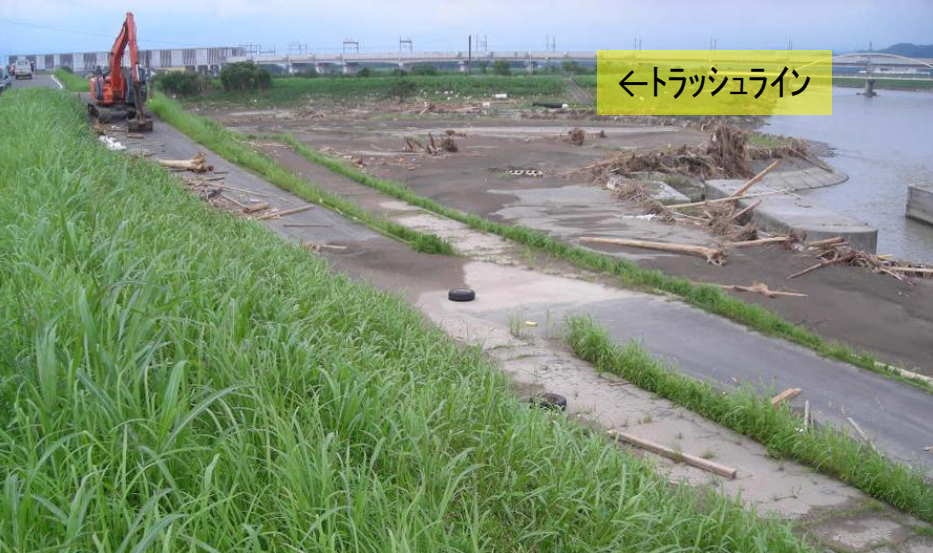
←トラッシュライン

①手前に堰が見える沖の端川の分流地点である。高水敷には多くの流木が残る。矢部川堤防の表法には直線的なトラッシュラインが見える。

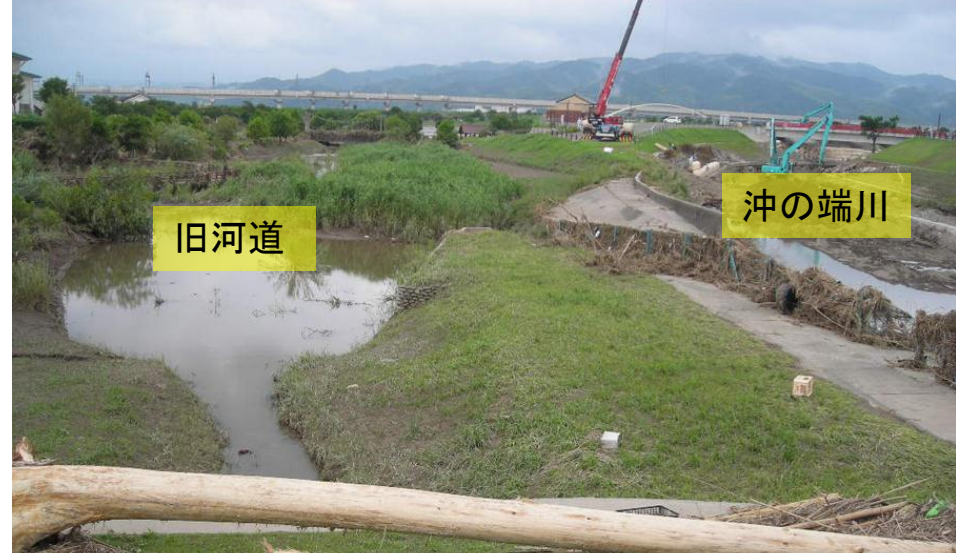
②洪水流は矢部川本流から沖の端川を手前に進入し、また隣接する旧河道に右から左へ流入した。このため、沖の端川のトラッシュラインは右岸の方が左岸より高い。

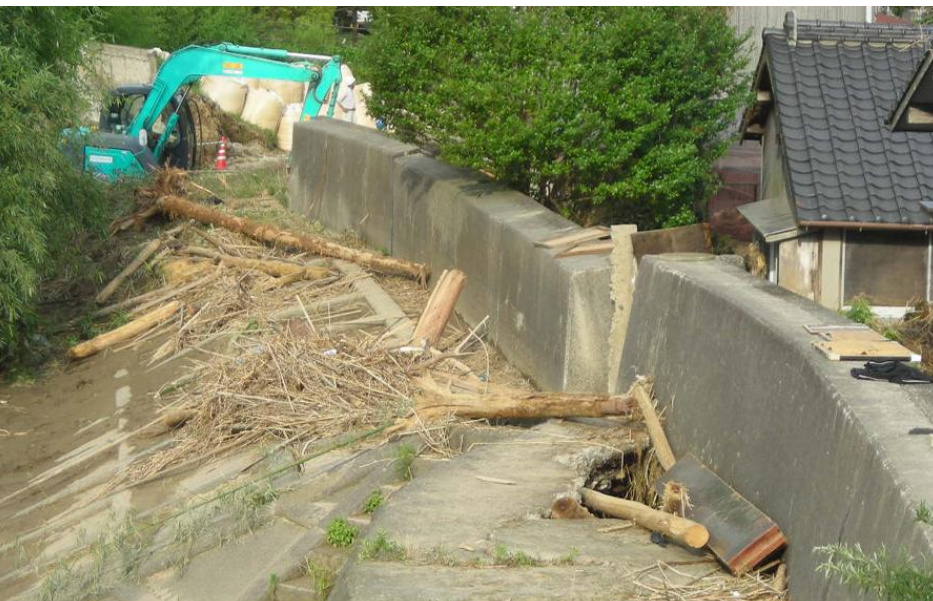
③瀬戸島集落の北側の堤防の一部が失われており氾濫水の流入につながったと思われる。

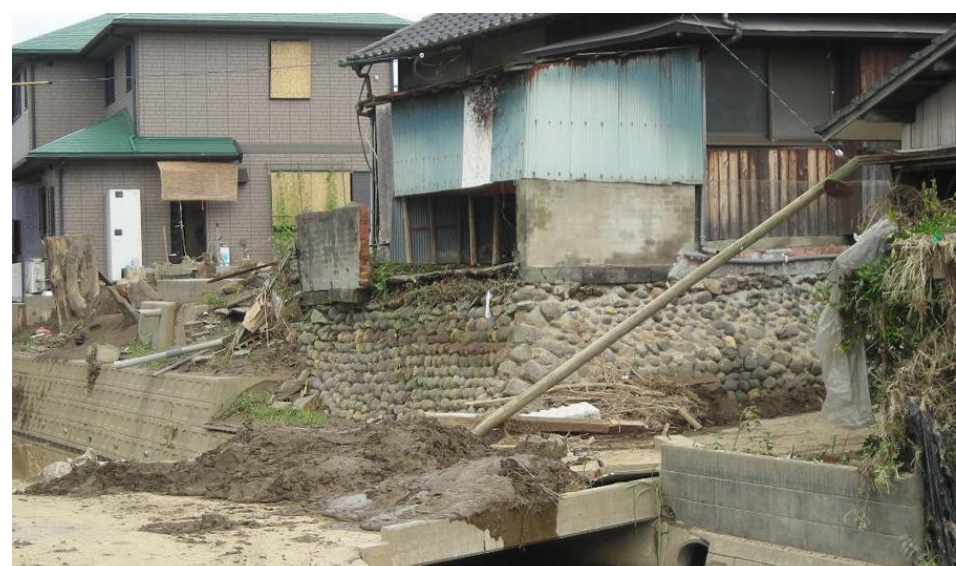
④集落内クリーク付近では最深で浸水深2.7mとなった。石垣が約1.5mあるため住宅では1.2mの浸水となる。細粒で泥質の砂が多く残された。
