J R 北 海 道

7月15日発生 特急スーパーおおぞら3号の 配電盤から出火したトラブルの原因と対策について

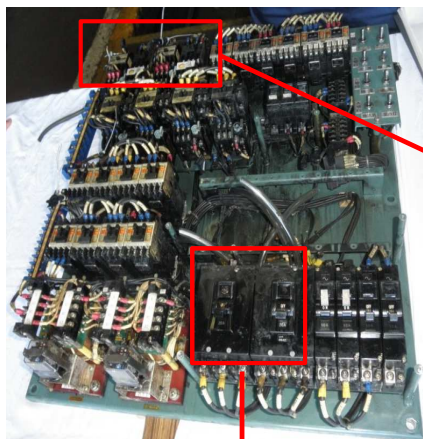
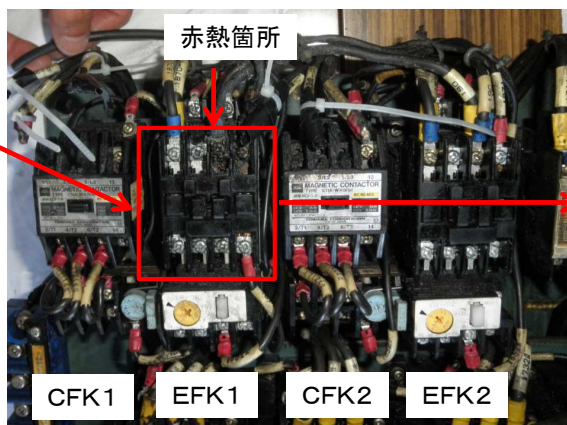
《サービス配電盤焼損状況及び原因》

当該車両(キロ282-2号)のサービス配電盤内の室内送風機接触器(EFK)に接続されていた、2つの配線の端子同士が接触する面積が少なくなり、そのために抵抗が増加して発熱したものです。

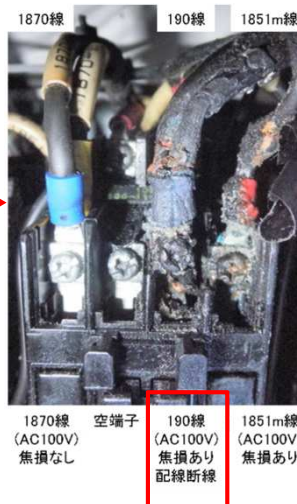
1870線 空端子 (AC100V) 焼損なし
190線 (AC100V) 焼損あり 配線断線
1851m線 (AC100V) 焼損あり

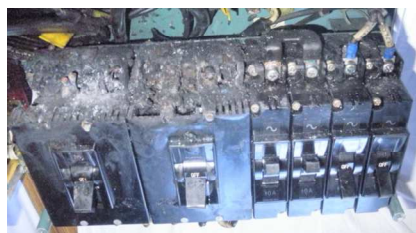
空調1 焼損
空調2 焼損

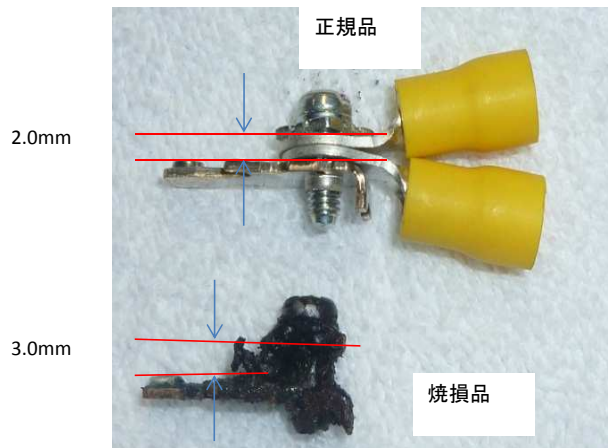
なお、端子同士が接触する面積が少なくなった原因は、取り付けるビスに弛みがあったと考えています。

正規に190線端子を締付けた場合、圧着端子部の間隔は2mmとなるが、当該の焼損した端子部の間隔は3mmであり、端子を取り付けるビスに弛みがあったと考えられる。

接触不良により発熱、端子、配線焼損

接触器等の機器の取替えを行う行程(組立工程)において、機器取替や配線工事等を行った際は、機器取付、配線作業後に後確認を行うとともに、再度車両を工場から出場させる際の最終検査工程においても確認を行っていきます。

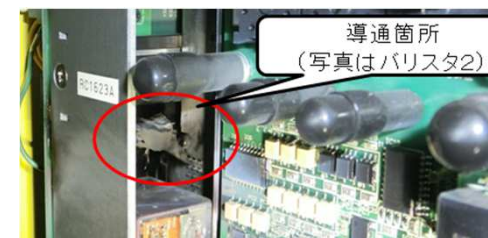
また、ATSのバリスタ損傷については、サービス配電盤内の440V回路が地面とアースしている車体につながり、同じく車体によりアースしているATS受信器へ流れ込み、ATS基板内の回路を保護するバリスタを導通させたものです。バリスタが導通したことにより、ATS基板のその他の部品に異常は見られませんでした。

導通箇所 (写真はバリスタ2)
