2008年岩手・宮城内陸地震によるダムの被害調査報告

島本和仁¹ 佐藤信光² 大町達夫³ 川崎秀明⁴ 岩井慎治⁵

Report on damage to Dams caused by the 2008 Iwate/Miyagi inland earthquake

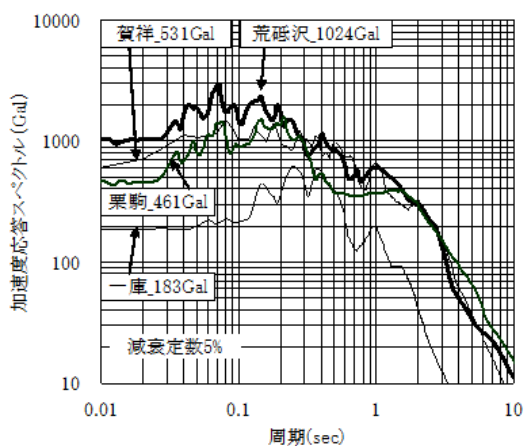
図-2 各ダム基礎部の加速度応答スペクトル

石淵ダムの基礎部の最大加速度 2097Gal は下流段丘部の地震記録であり、一般のダム基礎部よりもかなり増幅した可能性が高い。この地震記録を除くと、ダム基礎部で最も大きな最大加速度は荒砥沢ダムの 1024Gal である。なお、このダムの地震計の計測範囲は最大 1000Gal であり、本震はこの観測値を超過している可能性がある。この地震記録は、2000 年鳥取県西部地震の賀祥ダムの基礎部における最大加速度値 531gal (EW 方向観測値、方向修正後 560 gal) ⁵ を上回るものである。参考に震源近くの花山ダムならびに小田ダムも併記しているが、震央から 30km 程度離れると、兵庫県南部地震の一庫ダムの 183Gal 程度になっている。この地震記録を加速度応答スペクトルと比較すると、図-2 のとおりである。周期 0.3sec から長周期側では、賀祥波と荒砥沢波は同程度であるが、周期 0.2sec から短周期側では荒砥沢波が大きくなり、短周期成分が卓越している今回地震の特徴を有している。これまでにダムの底部監査廊で観測された記録としては、荒砥沢ダムの 1024Gal の地震記録は国内で最大となるものである。

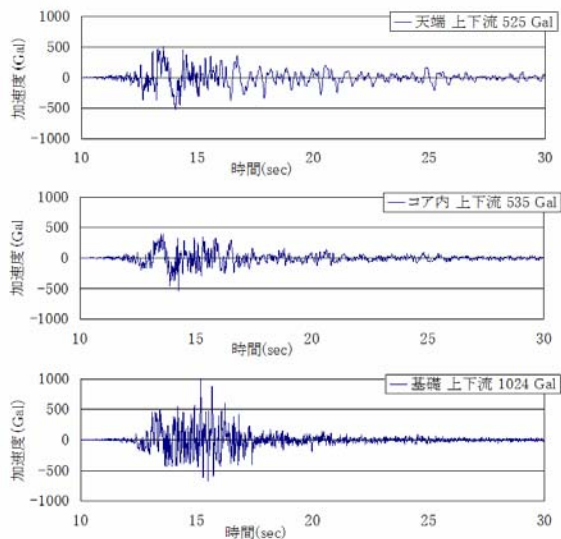
図-3 荒砥沢ダム 加速度時刻歴波形

記録が観測されている。図-3 に上下流方向の時刻歴波形を示すが、基礎部で 1024Gal が、コア内で 535Gal、天端部で 525Gal に減衰している。国内のフィルダムにおける強震時の堤頂部と基礎部の応答倍率を図-4 に整理し⁶、これに荒砥沢ダムと小田ダムを併記した。小田ダムは、基礎部 150Gal で堤頂部 254Gal と堤頂/基礎部が 1.7 倍程度であるが、荒砥沢ダムは、基礎部で 1024Gal、堤頂/基礎部 0.51 倍と、初めて 1 倍以下となった。この地震記録を加速度フーリエスペクトルで図-5 の上図に比較すると、振動数 1~2Hz で卓越がみられ、5~8Hz で低減が見られる。荒砥沢ダムでは、1996 年に M5.9 の内陸地震の地震記録を観測しており、その加速度フーリエスペクトルを図-5 の下図に示す。基礎部の最大加速度は上下流方向で 30Gal、天端部で 87gal と 3 倍応答し、卓越振動数は 2.5Hz 程度である。本来の堤体の固有振動数は 2.5Hz 程度で、強震動によって堤体为非線形特性を示し、堤体の非線形固有振動数が 1~2Hz に遷移したものと考えられる。国内のフィルダムでここまで強い非線形特性が観測されたのは初めての記録であ

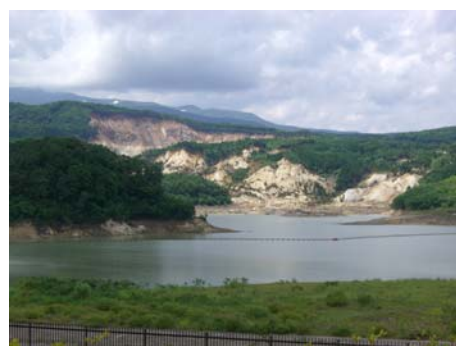
今回の地震で、荒砥沢ダムで特筆すべきは上流の山体崩壊である（写真-2）。崩壊した土砂量は、航空測量により約6,700万m³と見られており、荒砥沢ダムの貯水地内に流入した量は、地震後の貯水位が2.4m上昇したことから、約150万m³の土砂が水面下に流入したと考えられている。また、現在の貯水面より上方に、約150万m³の土砂が流入していると考えられている。

写真-2 ダム上流の山体崩壊

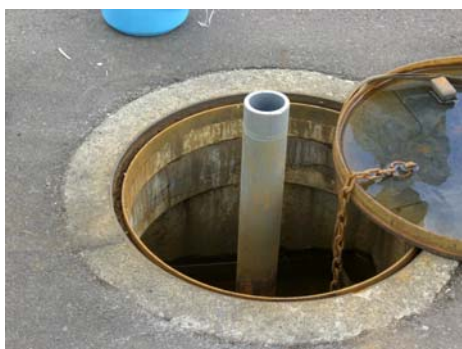
一方、堤体については、堤体の若干の変形が確認されている。現時点の測定の結果としては、堤体天端において鉛直沈下量が198mm、上流側に43mm、ダム軸方向に60mmの堤体変形が確認されている。ただし、堤体天端の測定軸が天端の下流側法肩であり、フィルター部の沈下量を計測しており、コア部の天端中央軸上の沈下量は、さらに大きい可能性もあるが、地震前に計測していないため、地震による沈下量は確認できていない。なお、写真-3にあるように天端のマンホールにおいて、層別沈下計の管が天端に突出していた。

写真-3 層別沈下計の突出

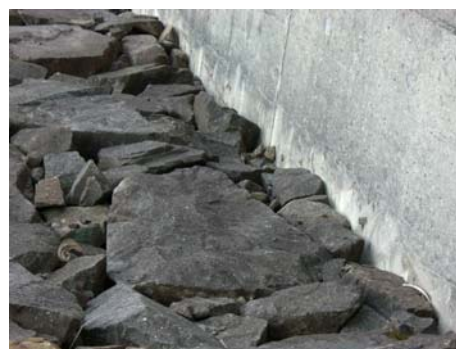
また、写真-4にあるように、洪水吐きとフィル部の接合面において、約20cm程

度沈下した痕跡が、洪水吐の導流壁コンクリートに見て取れた。

写真-4 洪水吐きとフィル部の沈下差異

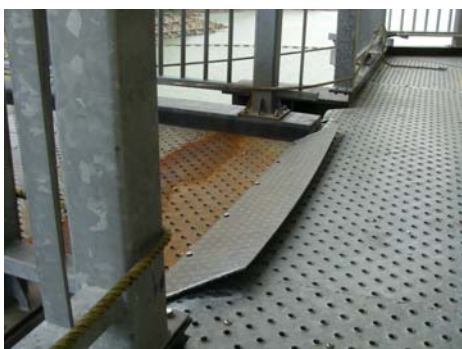
その他の被災としては、貯水池内に独立塔として存在する取水塔及びそこへの取り付け橋梁（写真-5）の被災である。特に取水塔の上屋は、上屋窓ガラスやゲートの操作盤のガラス（写真-6）が割れていたり、上屋壁面の一部でクラックが発生していたりしていた。上屋を構成する内部の鉄骨の一部の斜材が破断（写真-7）していたり、変形していたりもしていた。ただ、幸いにも、ゲート操作盤は転倒等せず無事

写真-5 取水塔取付橋梁の損傷

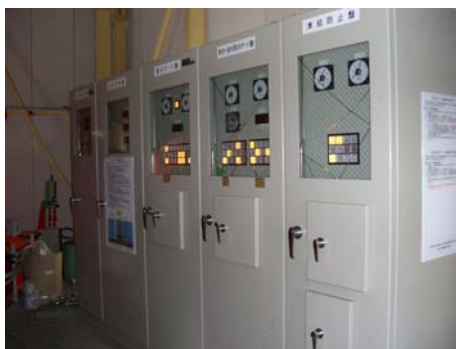
写真-6 ゲート操作盤

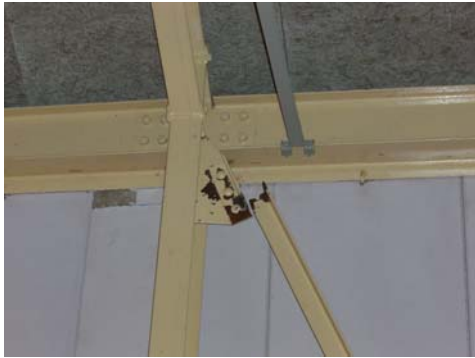
写真-7 取水塔上屋の斜材の破断

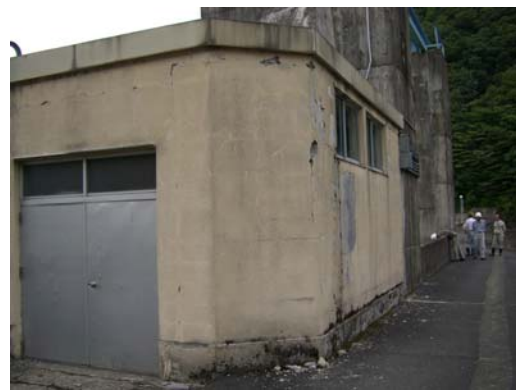
栗駒ダムでは、老朽化のためゲートや門柱等の改修が予定されていた。そのような中、今回の地震では、写真-9 に示すゲートの上屋にはクラックが確認され、また、門柱の天端部の転落防止壁との接合部で損傷が確認された(写真-10)。

写真-9 ゲート室上屋

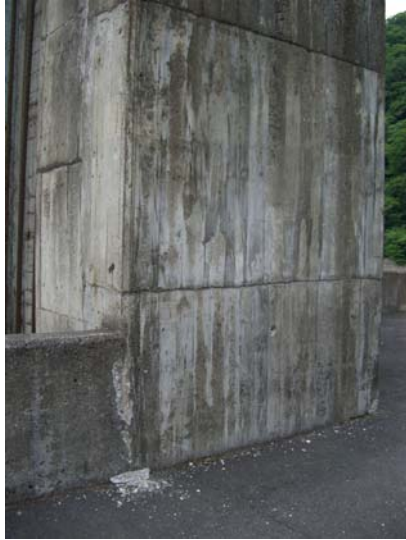
写真-10 門柱と天端転落防止壁間の損傷

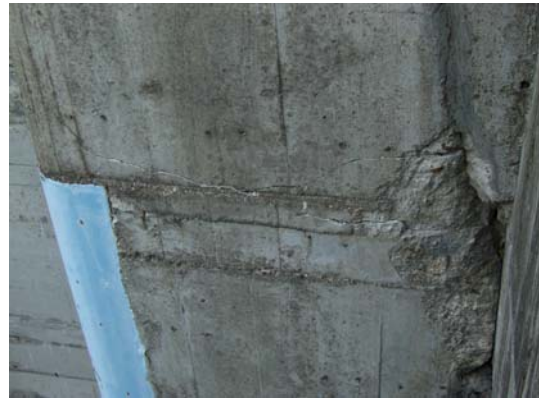
また、門柱の天端高さ程度の高さ地点で、上流側張り出し部にクラックが確認できた(写真-11)。クラックとしては、新しく見えたが、この地域は、宮城県沖地震など何度か地震を受けていることから、既存のクラックが、今回の地震で大きくなったことも考えられる。その他の被災としては、貯水池周辺で法面崩壊が計 5 箇所発生した。一番大きなものが、写真-12 のもので、堤体左岸のやや上流部であった。その他、落石がところどころで発生しており、左岸の堤体下流側のフーチング部を大きな落石が発生し、フーチングのエッジ部を破損させていた。(写真-13)

写真-11 門柱のクラック

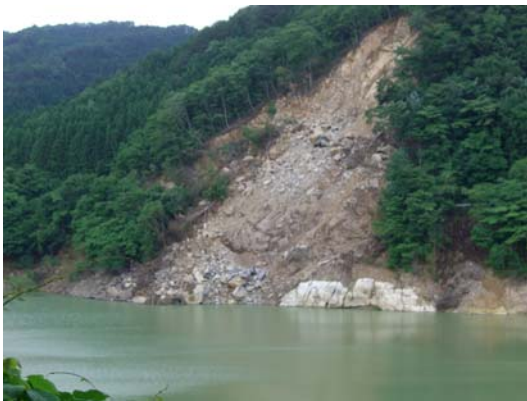
写真-12 土砂崩壊の様子

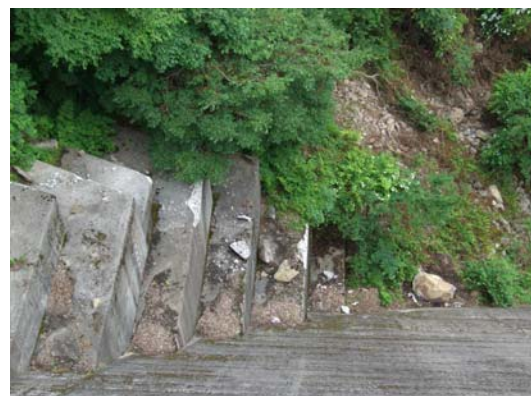
写真-13 フーチングの損傷

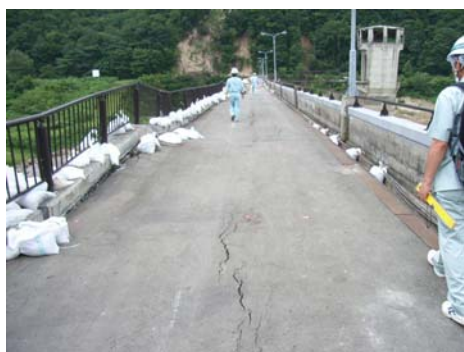
ダムの被災状況としては、天端のうねり

や天端舗装クラック（写真-16）の発生、堤体左右岸での土砂崩れの発生などであるが、ダム貯水機能を損なうような事態にはなっていない。

写真-16 天端のクラックの状況
（後日入手したもの）

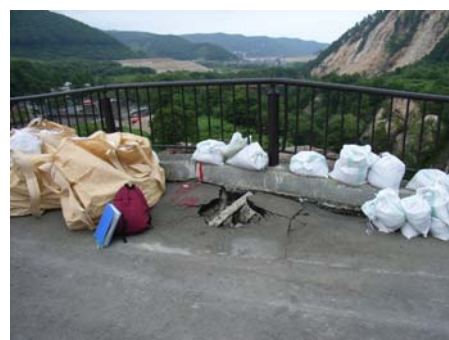
また、堤体下流側の天端法肩部が等間隔（写真-14のシート張）に隆起し転落防止柵が破損（写真-17）した。このダムは、堤体盛り立て時に軌道を用いて施工されており、堤体内に残存していたその一部と周辺とに変形の差が発生したと考えられている。一方、堤体上流面のコンクリート遮水壁は、継目部における損傷や位置のずれは

写真-17 天端・転落防止柵の変形
（後日入手したもの）

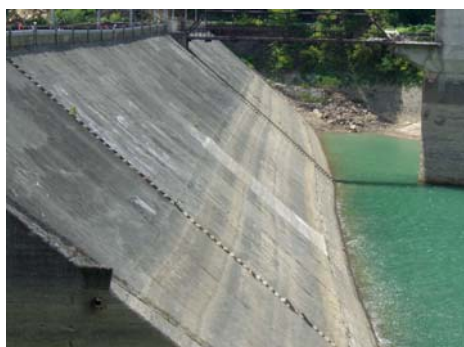
確認されなかった（写真-18）。石淵ダムの管理所では潜水夫による調査も実施し遮水壁の安全を確認している。

写真-18 表面遮水壁の様子

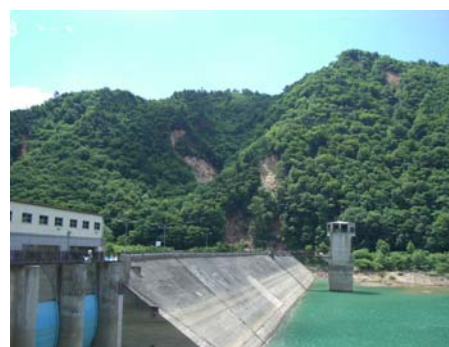
その他の被災としては、ダムのアバット近くでの土砂崩壊の発生があった。写真-19は右岸側のものである。堤体や下流側であったため、堤体が直接土砂を被るという状況ではなかった。ただし、漏水計施設など一部が影響を受けている。

写真-19 右岸アバットの土砂崩壊

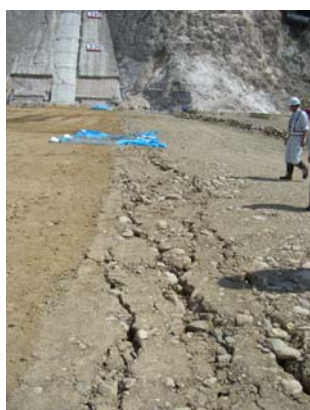
胆沢ダムは、国土交通省直轄のダムで現在本体施工中の、堤高132mの中央コア型ロックフィルダムである。盛立工事は平成17年10月より開始され、高さにして半分程度の盛り立てが進んでいたところで被災した。また、洪水吐き工事の方もコンクリート打設の最盛期にあった。今回の地震で、盛り立て面の上面にクラックが発生した(写真-20)。盛り立て面に生じたクラックは大部分がコア部とフィルター部の境界付近であり、ダム軸に平行な方向に筋状に数条発生した。トレンチ掘削及びクラック追跡(特殊調査の粘性の低い白い液の流し込み)による調査の結果、クラックの深さは盛り立て面上のコア部とフィルター部の境界付近では0.7~2.4m程度(写真-21)、コア部では20~50cm程度(写真-22)であった。胆沢ダム工事事務所では、クラック調査の他、トレンチ底面での密度、透水

写真-20 盛り立て面でのクラック

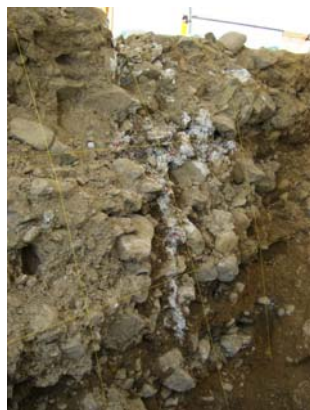
写真-21 フィルター部のクラック深さの確認

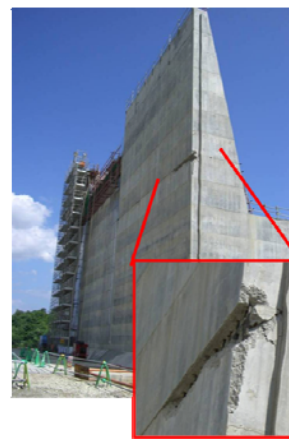
その他の被災としては、コンクリートを順次打設している洪水吐き工事において、打設が終了しているコンクリート部でクラック等が発生していた(写真-23)。

写真-23 洪水吐きコンクリートの損傷

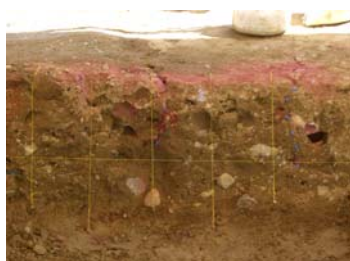
写真-22 コア部のクラック深さの確認

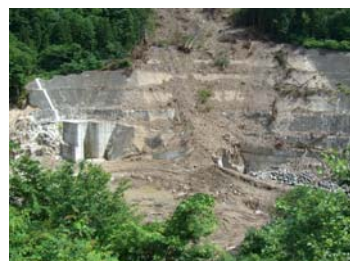
また、右岸側に転流工がされ、2本の排水トンネルが設置されていたが、地震により、排水トンネル入口よりやや上流の上部の法面にて法面崩壊が発生、一次的に下段の排水トンネルの呑み口が埋没する事態となった(写真-24)。ただし、これは、土砂、倒木の一部除去対策後に、自然流下の掃流力で埋没が解消され、我々が調査に行った際は問題なく排水されていた。工事事務所としては、これからの出水期に備え、更なる崩壊等による埋没の危険を回避するため、上段排水トンネルを活用した改造を行い、新たな排水系統を構築する復旧工事を検討していた。

写真-24 転流工付近の法面崩壊

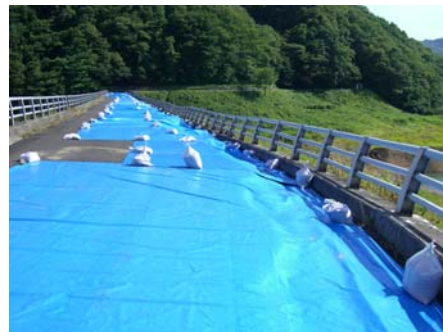
衣川1号ダムの主な被災状況としては、天端付近の波返し部石積工の上流側への崩落及びこれに伴う高欄の傾倒 (写真-26、27)、天端標高付近の下流法面のダム軸方向に延びたクラック発生 (写真-28) があ

写真-26 天端の変形

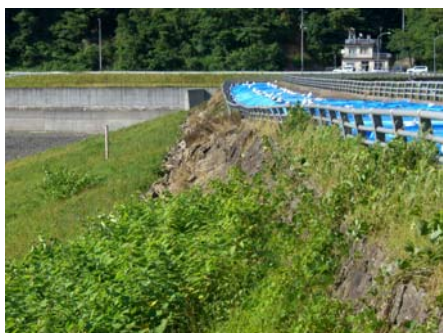
写真-27 天端・堤体の傾倒

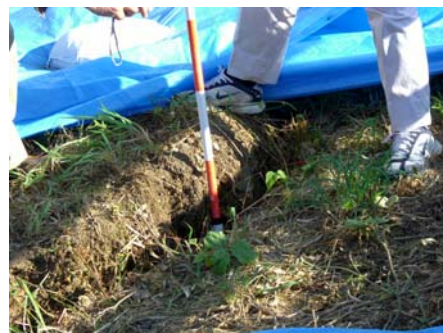
下流法面のクラックは、深いところでは、1 m 程度の深さまでポールが進入する状況であった。しかし、下流法面全体での目立ったはらみ出しはなかった。

写真-28 下流面クラック

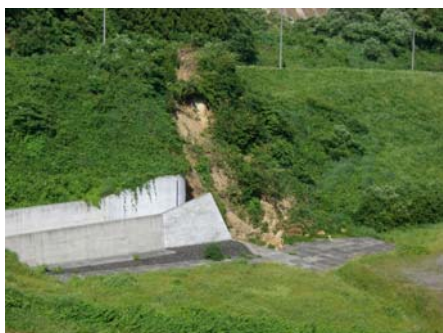
なお、その他の被災として、洪水吐き減勢工の下流右岸側に法面崩壊が発生していた。(写真-29)

写真-29 洪水吐き下流の法面崩壊
