2010年7月16日の豪雨による広島県 庄原市土砂災害調査速報

Preliminary report of landslide disasters in Shobara city,
Hiroshima Prefecture, Japan triggered by the
heavy rainstorm on July 16th, 2010

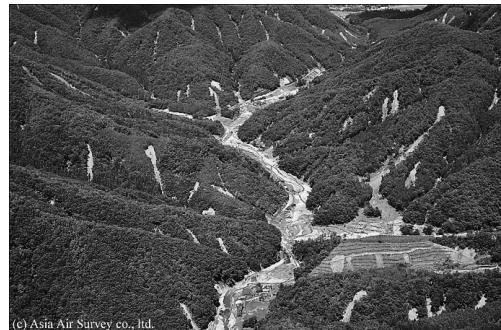
写真1 篠堂地域の斜面崩壊の状況 1

写真1、写真2は山腹崩壊が集中的に発生した篠堂川流域の航空写真である。写真のように、篠堂川および平行する県道445号線の両側の斜面において多数の山腹崩壊が発生し、崩壊土砂が土石流となって道路、河川、道路沿いの家屋、農地の上に流下している。

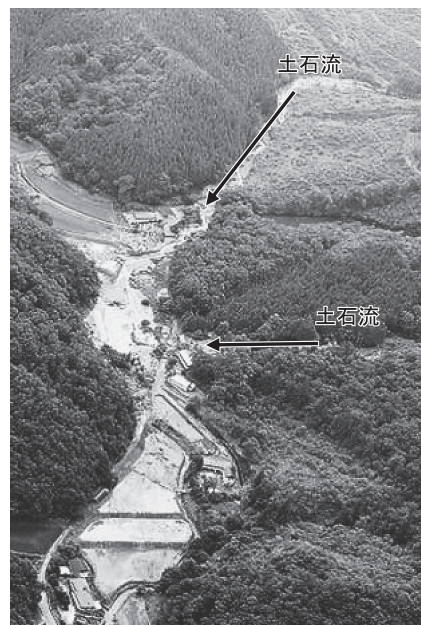
写真3は大津恵川の上流において土石流が2箇所発生し、全壊一戸、半壊一戸の被害が出た現場の航空写真である(図3の①)。図3に示すようにこの現場は川北の雨量計設置位置の近傍にあるが、土石流の源頭部は大戸よりの位置になる。

写真3 大津恵川における土石流の発生と家屋の被害(図3の①)

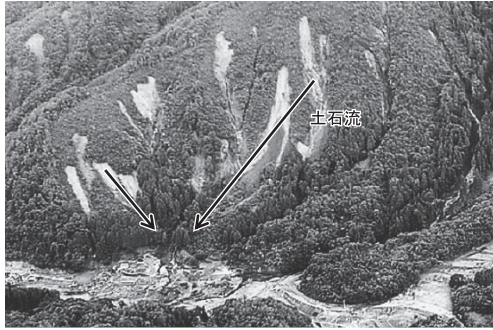
写真4 篠堂川右岸における山腹の崩壊
35度以上の急勾配の斜面が同時に崩壊し、崩壊土砂は土石流となって県道445号線、篠堂川に流入した（位置は図3の②）

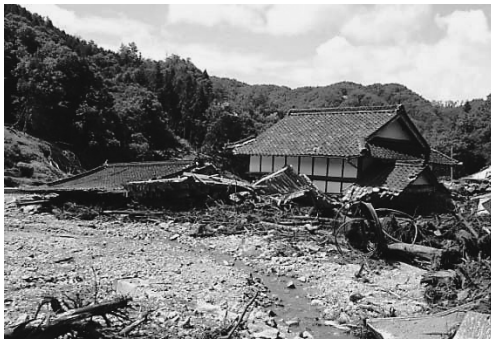
写真5 篠堂川右岸で発生した土石流による家屋の被害（位置は図3の②）

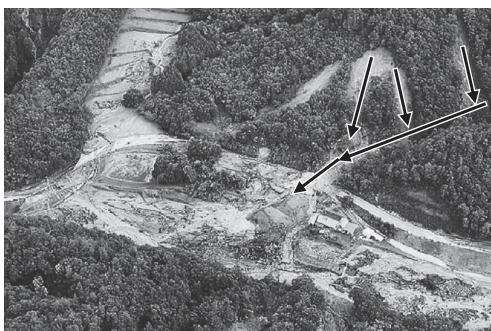
写真6 篠堂川右岸で発生した土石流の状況
流木を巻き込んだ土石流は県道445号線を乗り越え2戸を押しつぶした後に篠堂川に流入した（位置は図3の③）、死者1名、全壊1棟、半壊ほか1棟）

である（位置は図3の③）。土石流は、県道445号線に面した溪流の出口付近に流下し、2軒の家に激突した。全壊した一戸に住んでいた87才の女性が家とともに川に流され、1週間後下流の西城川で遺体で発見された。

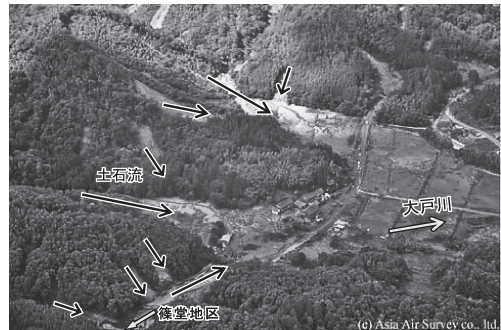
写真7、写真8は先大戸地区の土石流と流木による家屋の被害である（位置は図3の④）。写真のように、土石流とともに大量の流木が流下し、家屋を破壊して道路、河川、農地に多大な被害を与えた。後に述べるように、本地域では岩盤の上に堆積した表土の厚さが50～150cmと薄いため、崩落した斜面の表土層から根が付いた状態で木が抜けだし、流木として土石流とともに流下した。

写真7 先大戸地区における土石流と家屋の被害
写真下に示すように、山腹が崩壊し県道445号線に流入した土砂は道路を流下して家屋を押しつぶした（位置は図3の④）

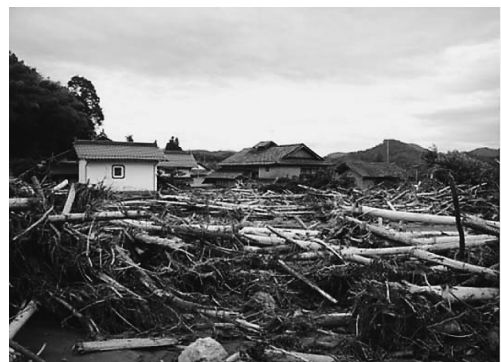
写真8 先大戸地区における土石流、流木と家屋の被害
流木は根が付いたまま崩壊した土砂から抜けている（位置は図3の④）

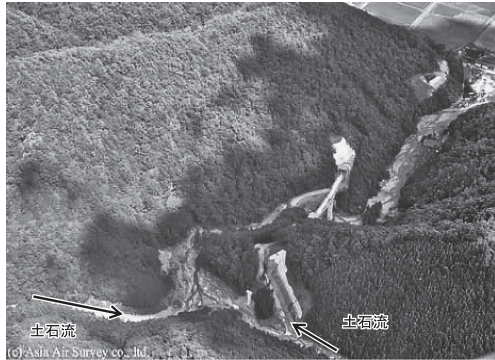
写真9は上川西地区に建設中であった庄原ダムの建設現場の状況である(位置は図3の⑤)。上流の渓流で土石流が発生して流入し、写真中央部にある橋梁工事に従事していた県職員と作業員13名

写真9 上川西地区庄原ダム建設現場における土石流の状況
突然の豪雨と土石流の発生により写真中央部にある橋梁工事に従事していた13名が孤立し、翌朝ヘリコプターで救出された(位置は図3の⑤)

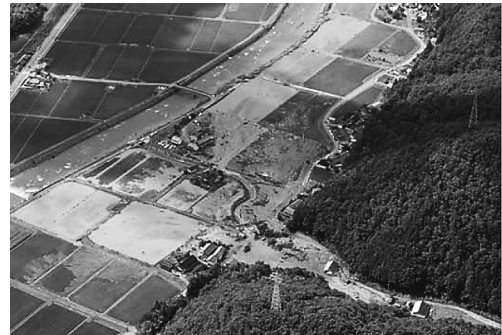
が孤立し、建設中の橋梁上に一夜避難して翌朝救出された。土石流はこの現場を通過して下流に流下し、写真10に示すように全壊2戸、半壊2戸の被害が発生した(図3の⑥)。

写真10 上川西地区における土石流の発生と住宅の被害(図3の⑦)

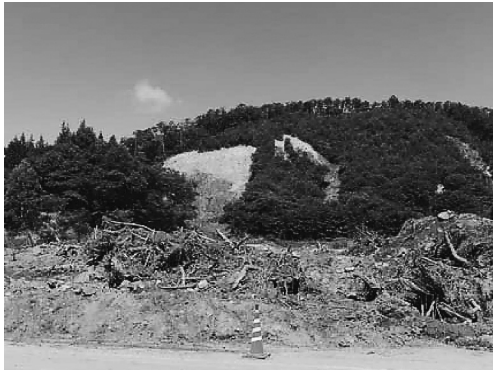
写真11 先大戸地区の斜面崩壊

写真11は先大戸地区の斜面崩壊の状況である。図のように、崩壊した斜面の上部と下部で色が異なっており、上部の褐色部分が崩壊し、崩壊した土砂が下部の斜面の植生を倒しながら流下したと推定される。下部の斜面は表面が擦られているが表土は巻き込まれず残っていた。

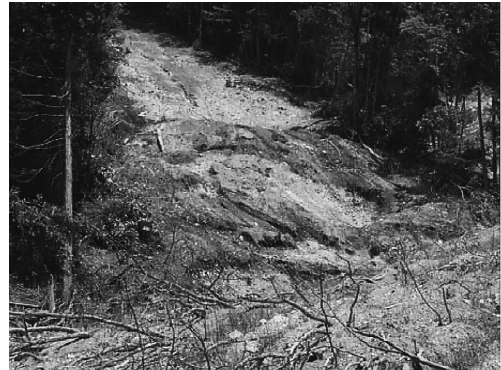
写真12 先大戸、篠堂の中間にある県道445号線沿いの斜面における崩壊

写真12は先大戸地区から篠堂地区の中間地点にある斜面の崩壊の状況である。写真11と同様に斜面の上部と下部で色が異なっている。上部の斜面は表土が崩壊し、下を通る県道445号線にすべり落ちているが、その下部には表土は残っており、その上の木々は崩壊によって引き抜かれて落下したと見られる。写真13は崩壊斜面の頭部であるが、厚さ約50cmの表土と下部の基盤層との境界ですべりが発生している。崩壊頭部では、地下水

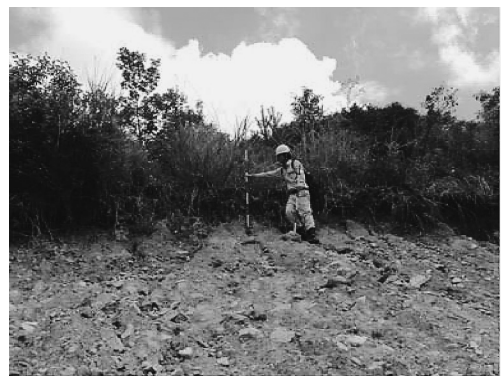
写真13 崩壊斜面の頭部

が流れた跡や直径5mmから20mm程度の孔が多数観察された。崩壊頭部においてパイピングが起こった可能性を示している。

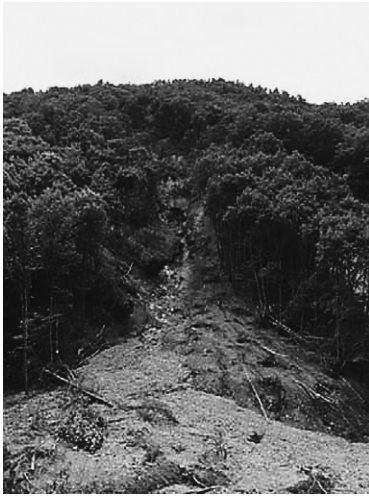
篠堂川の左岸側は溪流から土石流が流下している箇所が多数あったが、写真14はその一例である（位置は図7に示す）。溪流の幅は5 m程度であり、源頭部までの距離は約350mと推定される。写真のように崩壊の源頭部付近では表層崩壊がみられるが、下部に流下する過程でV字の谷を刻んでいた。

写真14 篠堂川左岸より篠堂川に流下した土石流（位置は図7）

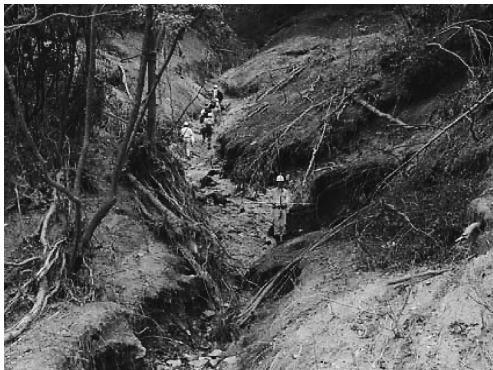
写真15は篠堂川右岸で発生し、県道445号線を超えて篠堂川に流下した土石流の溪流である。写真のように今回流下した溪流の幅は約3 mであるが、過去の土石流堆積物とみられる層が2～3 mの厚さで堆積していた。

写真15 篠堂川右岸より県道445号線を乗り越えて篠堂川に流下した土石流（位置は図7）

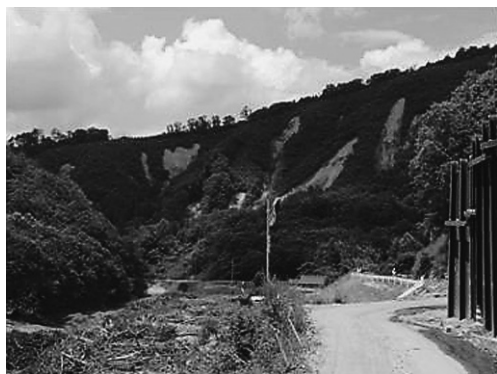
写真16は溪流出口付近における周囲の斜面の状

況である。図のように、ほとんどすべての斜面の山腹において表層崩壊が発生しており、本溪流が災害がもっとも激しい箇所位置していることを示している。

写真16 溪流出口付近の斜面崩壊状況

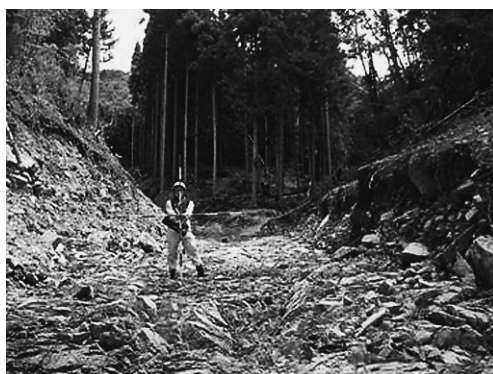
写真19は溪流の出口から中に入ったところの状況である。写真のように、本溪流の幅は本災害の中では比較的大きく約10mであった。また、写真では谷部分の両側に、レキが混じった土石流堆積層と思われるレキ地盤が約3mの厚さで存在

写真19 出口付近の溪流の幅は10m、溪流の側面にはレキを含む堆積層（厚さ約3 m）

することがわかった。これらの堆積層は過去の土石流災害によって上流から運ばれ堆積したと考えられる。

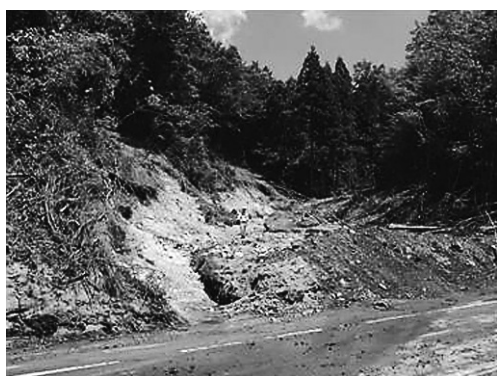
写真17は県道445号線に面した溪流出口の調査時（8月7日）の状況である。災害復旧のため道路上の土砂は除去されているが、県道に流下した土石流は道路の反対側にある住宅2戸を巻き込み、そのまま篠堂川まで流下した。

写真17 溪流出口付近の状況（前は県道445号線）

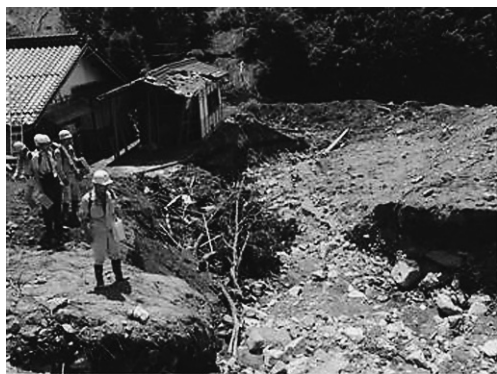
写真18は被災家屋を示すが、写真の左側にみえる家屋は土石流の流下方向からずれていたため、破壊を免れている。写真の右側にあった家は土石流によって押しつぶされ、そのまま篠堂川に運ばれた。この家において逃げ遅れた女性が本災害の犠牲者となっている。

写真18 県道445号線から篠堂川、左は半壊の家屋、右の家屋は全壊して土石流、流木とともに篠堂川に流された

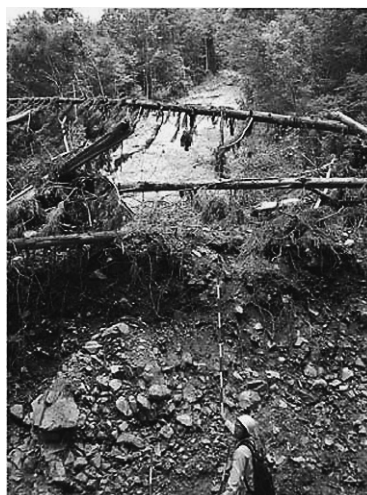
写真20 溪流の側面の斜面からの表層崩壊による土砂と流木の流入

写真20は溪流の側面において表層崩壊が発生し、表層部から根が抜けて流木となった木とともに溪流に落下したと考えられる跡である。この写真でも溪流の両側に厚さ3 m程度のレキ混じり堆積層があることがわかる。

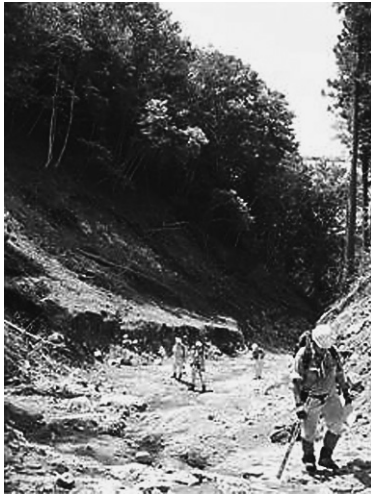
写真21は中流部の溪流の状況である。中流部では斜面勾配は25度程度になっているが溪流の底部には流紋岩などが露出していた。土石流はこの岩盤上を高速で流下したと考えられる。

写真21 渓流の底面は岩盤が露出

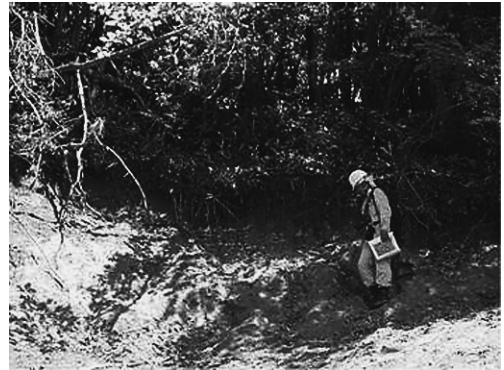
写真22、写真23は本溪流のもっとも西側の溪流の源頭部である。写真のように、源頭部では他の

写真23 源頭部の状況。表土と下部の岩盤層の間ですべりが生じている

斜面崩壊と同様に、厚さ50～100 cmの表土とその下の基盤との間ですべりが発生している。源頭部付近では地盤内から水が流出していた痕跡がみられた。また写真24のように源頭部付近の表層土は、流紋岩系の土が風化した土やその上にさらにクロボク層が堆積した土が見られた。いずれも土自体では透水係数はそれほど高くないと考えられるが、表土内では団粒上で堆積し、写真のように観測された直径2 mm～20 mm程度の孔によって、水が地盤内に浸透し、斜面崩壊の原因になった可能性がある。
