運輸安全委員会「鉄道重大インシデント調査報告書」の公表を受けた、 特急ラピート台車の安全性向上に向けた取組み(再発防止策)について

本日11月26日、運輸安全委員会による「鉄道重大インシデント調査報告書(以下、「調査報告書」)」が公表されております。

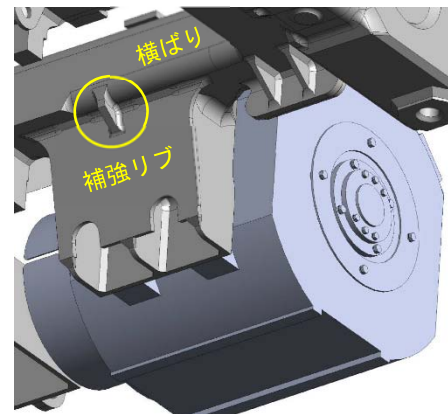
【図2. 主電動機受座と主電動機】

※1 横ばりと主電動機受座の接合部を補強するための部位です。なお、本部位は他の車両の台車にはございません。

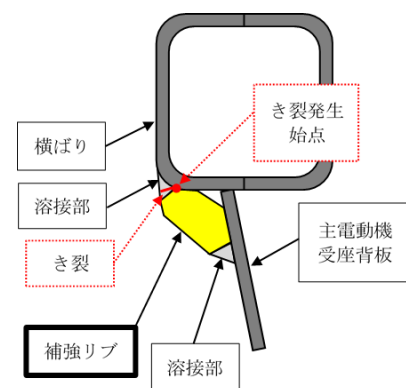
【図3. 補強リブ断面図】

- ・本件き裂は、横ばりと補強リブ^{※1}との溶接部における溶接欠陥から発生し、進展したものと考えられます。
- ・同溶接部において、補強リブの開先加工^{※2}が適切ではなかったことにより、溶接欠陥が生じたと推定されます。

※2 強度上必要な場合に、溶け込みを良くするために溶接する部材の先端を斜め等にカットする加工のことを指し、本件は施工図面上必要とされておりました。なお、溶接も含め台車メーカーが施工しました。

- ・緊急対策として、補強リブについて目視点検及び磁粉探傷検査を行い、台車の表面にき裂が認められた箇所については、補修を実施いたしました。
- ・さらに、超音波探傷検査を行い、内部にきずが認められた箇所については、補強リブを新製し再溶接いたしました。
- ・状態・機能検査(3ヶ月を超えない期間ごとに実施)、列車検査(10日を超えない期間ごとに実施)時において、き裂発生部位の点検を強化いたしました。

- ・台車メーカーに対し、定められた図面通りの施工を徹底するよう求め、引き続き台車メーカーとともに安全の確保に努めてまいります。
