## (2) 前岳から荒川小屋

#### 4 赤石岳周辺地域（荒川小屋から百間洞山の家）

### 5 大沢岳、兎岳、聖岳周辺地域（百間洞山の家から聖平小屋）

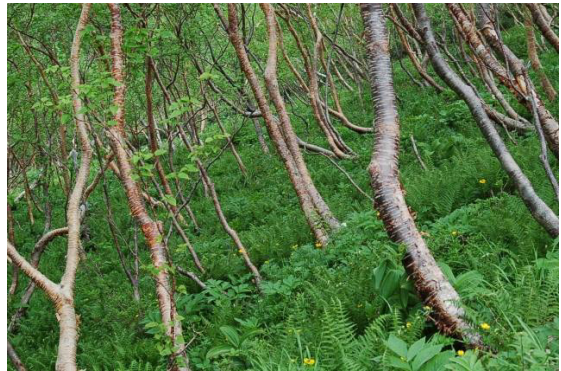
写-69 ダケカンバ林(シカ被害の弱い林床にはオオバショリマが生育)

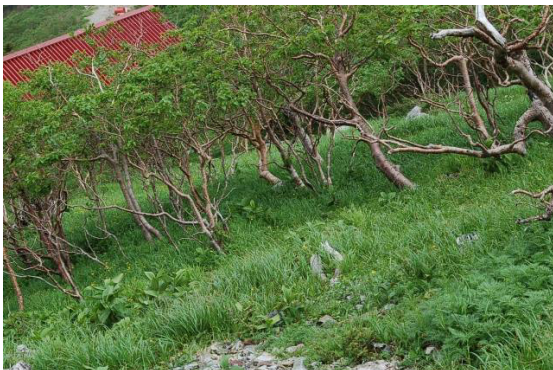
草原を過ぎ、荒川小屋に向かって進むとダケカンバ帯になるが、この当たりからシカの出現痕跡が多く見られるようになる。小屋近づくるとダケカンバ林が出現するが、そこはシカの餌場となりディアラインが出来ているなど、シカが頻繁に利用している様子が確認される。

写-70 シカ被害地のダケカンバ林(小屋近く)

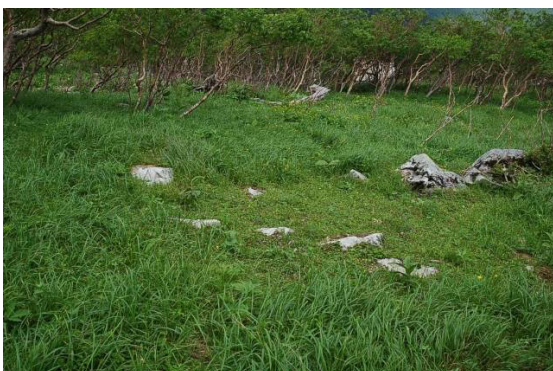
荒川小屋周辺のダケカンバ林は、過去の台風被害等により空間ができて草原も広がっているが、ここでの食圧は全域一定ではなく、モザイク的な食圧のかかり方をしている。このことは、シカの群れ(生息頭数)に比べ餌場となる区域が広いため食圧が適度に分散しているともいえるが、反面、今後過剰な頭数が長期間出没するようになると、深刻な植生変化が進行することも懸念される。

写-72 草原の採食状況(モザイク状の食痕)

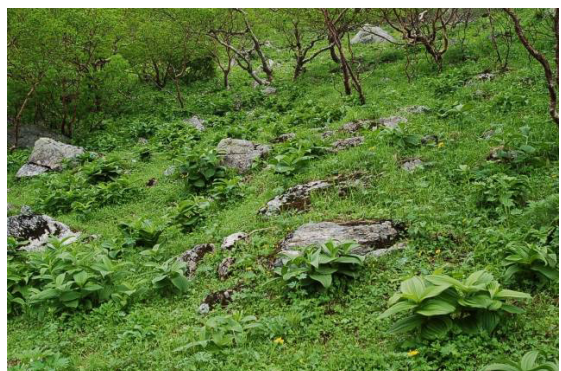
以上から、標高 2700～2800mより上部ではシカの出現、食害とも少なく被害ランクは D と評価されるが、荒川小屋の 2600m 付近まで下ると A～B の植生被害が認められる。

写-73 シカ被害の強い草原の状況

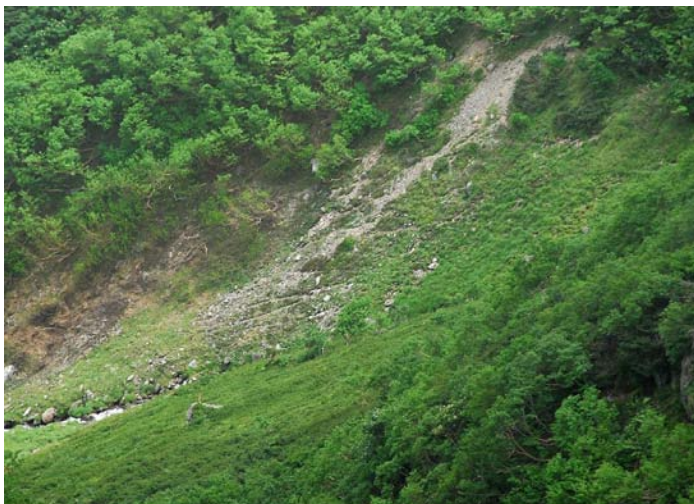
写-74 荒川小屋下部のシカ道

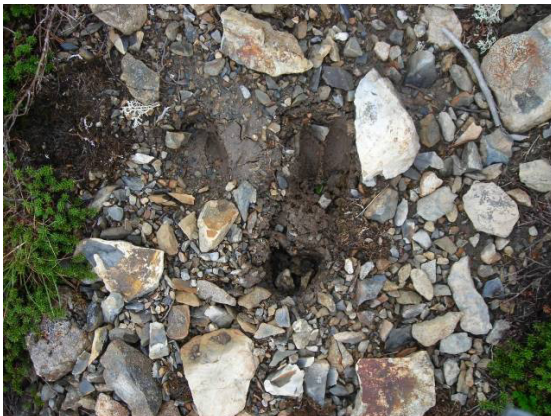
写-77 大聖寺平で確認したシカの足跡

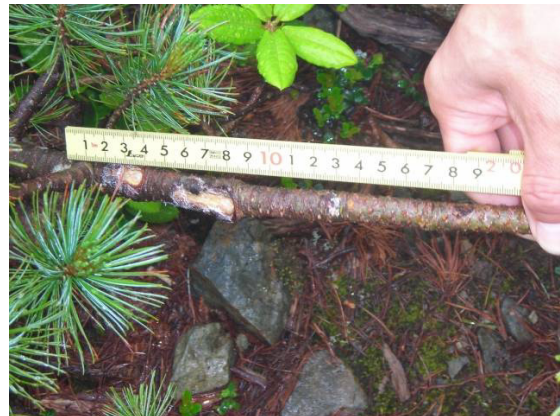
大聖寺平には、小渋川に下る登山道と赤石岳に向かう登山道の分岐があり、小渋川コースを舟窪まで踏査した。ハイマツ帯を過ぎるとダケカンバ、シラビソ林に変わる。登山道沿いの低木には、シカによる古い食害痕が見られたが、新しい食痕は殆んど確認されず低木層は発達した状況にある。なお、大聖寺平付近においてハイマツにシカの噛み跡を確認したが、周辺に同様の痕跡は見られなかった。

写-78 大聖寺平付近のハイマツへの噛み跡

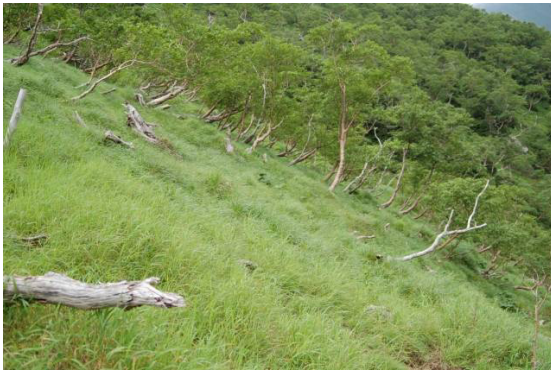
なお、今後食害が広がるかどうか観察する目的で、キャンプ場周辺等の草原を対象に定点写真を撮影した。この結果、キャンプ場、山の家等施設周辺では被害は生じていないと見られたが、人の目から外れた場所では被害が発生している様子が確認された(写-90)。

写-90 シカの被害の強い状況 (定点 3)

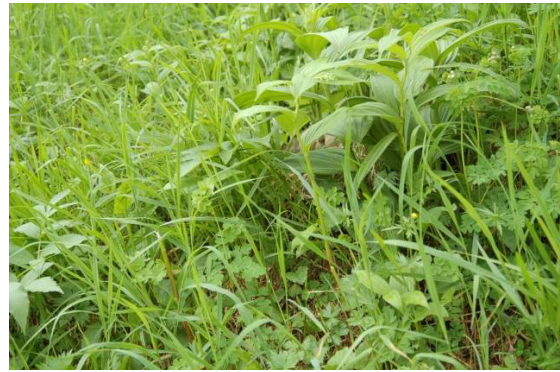
写-91 採食痕 (ユキザサの茎部)

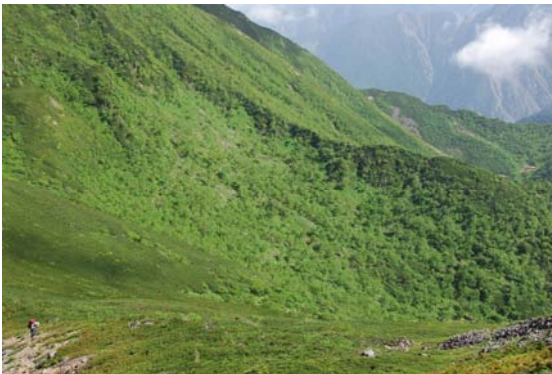
なお、登山道から外れた中盛丸山の南東に広がる広大なダケカンバ林の下層にはシカの被害が確認されたほか、小兎岳と兎岳の鞍部にある水場の沢一帯に広がる草地にも被害が確認された(写-103、104)。

写-103 中盛丸山南面のダケカンバ林の被害地

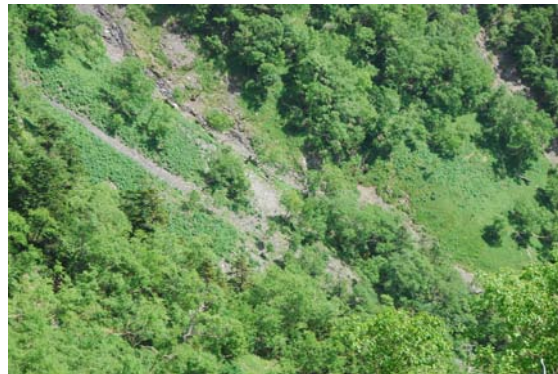
写-104 小兎岳直下の水場の沢の被害地

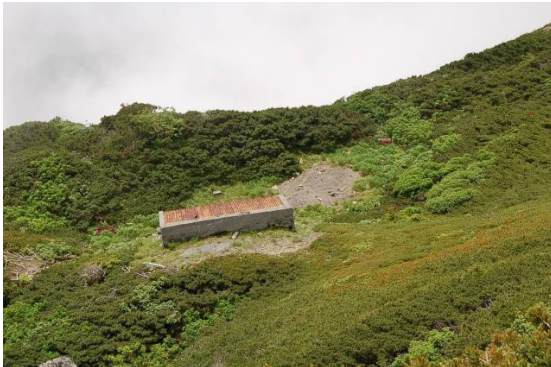
兎岳避難小屋周辺では、草本にシカの食痕、タカネナナカマドなどの低木に食害痕が見られた。兎岳と聖岳の鞍部付近はダケカンバ林が成林しており、その林床には明瞭なシカ道がありシカの生息痕が確認される。ダケカンバ帯を過ぎるとシカの痕跡も少なくなる。

写-107 兎岳避難小屋周辺に食害がある

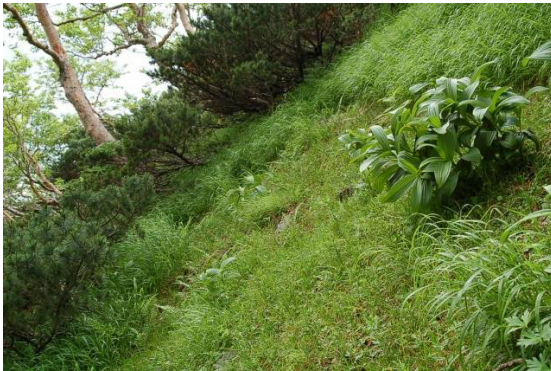
写-113 シカの採食跡

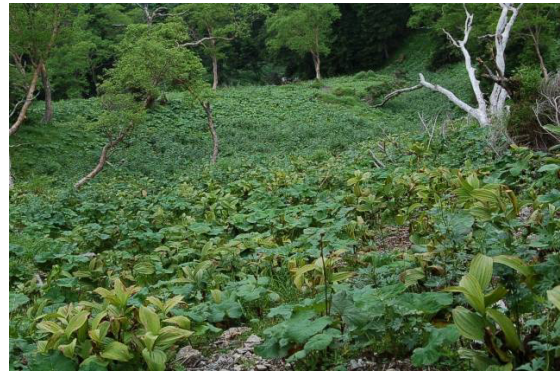
前聖岳山頂から南方に急斜面を下り、ハイマツ帯になるとシカの足跡が散見されるようになる。足跡は小聖岳付近から密度が高くなり、小聖岳過ぎるとダケカンバ、シラビソ林となりシカの餌場となる草原も出現する。そこでは、刈り込まれたような採食地や強度の食圧により植生が変わったと推測されるマルバダケブキやバイケイソウの優占する単純な草原が見られる。さらに進むと薊畑となる。薊畑から聖平の間は大規模な草原が広がるが、その殆んどがシカの食害にあっており、一見牧草地状態の様相を呈している。10年程前はニッコウキスゲの咲く草原であったとされるが、現在はシカ柵を設置して保護されているところで見られるだけで、ほぼ壊滅状態にある。このため、静岡県では5年程前から前述の柵の設置を始めとする植生復元活動が進められている。

写-114 植生が変貌した単純な草原

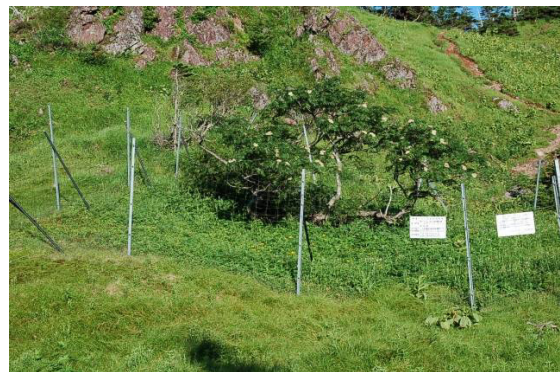
写-116 薊畑のシカ柵設置箇所の状況

シカ柵の効果は、現地写真に見られるよう柵の内外で植生の生育状況が全く異なっていることから判然としていた。設置して 3 年目ころからシカの食害前の植生状態に戻りつつあると報告されているが、5 年経過したこの状況は被害前に近い植生に戻ったものと推察される。これは、この地域がシカの食害を引き続き受けていることの証明でもある。

シカ柵は、静岡県によって薊畑に 10m×10m1 箇所、聖平に 10m×10m1 箇所を平成 14 年に設置し今年 5 年目である。

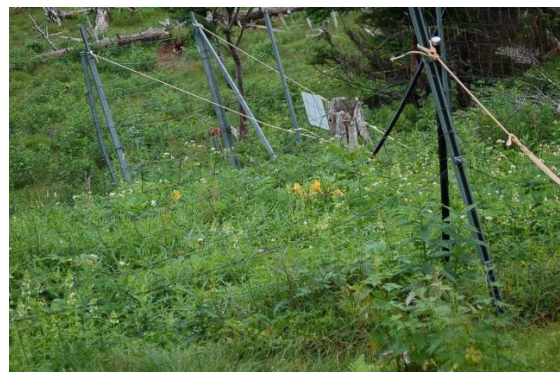
写-118 聖平のシカ柵設置箇所の状況  
(ニコウキスゲが開花)

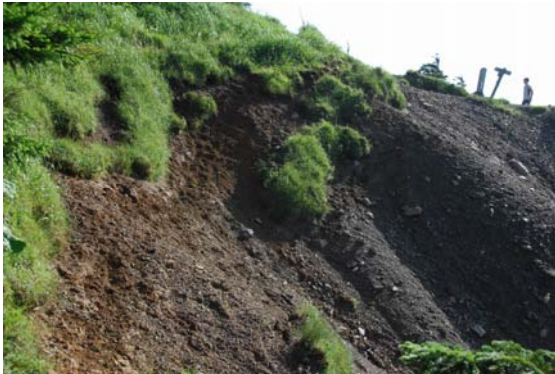
薊畑からの分岐付近では、シカ道が各所に見られ、この踏み荒しを起因とする荒廃の拡大が危惧される（写-125）。

写-125 荒廃原因となるシカの踏み荒し(薊畑)

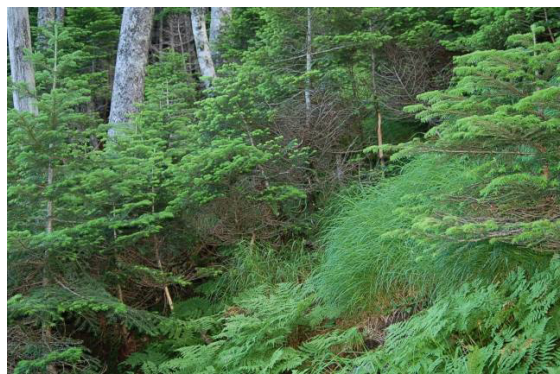
薊畑の分岐から西沢渡に向け尾根沿いの登山道を下ると、標高 2400～2200m位のシラビソ林内では、更新樹となる稚樹の幹にシカの剥皮痕が若干見られら。多くは古い痕跡で、新しい剥皮痕は少ない。

写-126 後継樹(稚樹)の食害(シカ)

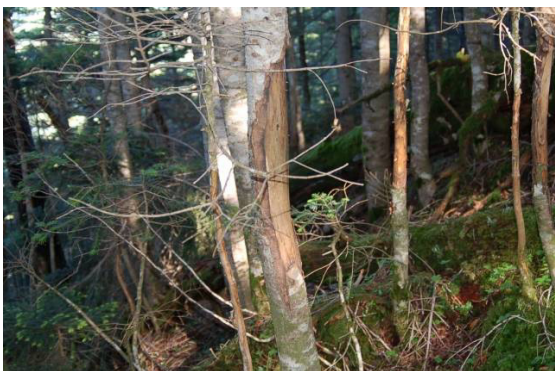
森林被害としては、シカよりクマによる被害が深刻である。クマの剥皮は、標高 2000m付近まで続いており昨年以前の被害木もあるが、今年の被害木が目立って多く見られた。昨年剥いだ木の反対側を剥ぎ取り巻き枯らし状態になるものもある。なお、保護林は標高 1900m付近まで設定されているため、クマの被害地とはほぼ重なってる。

写-127 クマの皮剥ぎ被害

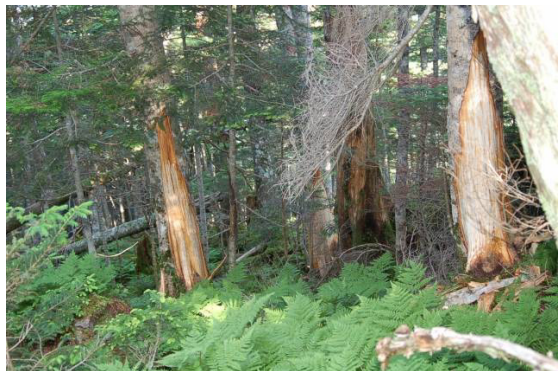
写-128 集中している被害木
