東日本大震災 被災地調査報告書

急がれるガイドライン工法の普及

平成 25 年 3 月

三州瓦 C A 研究所

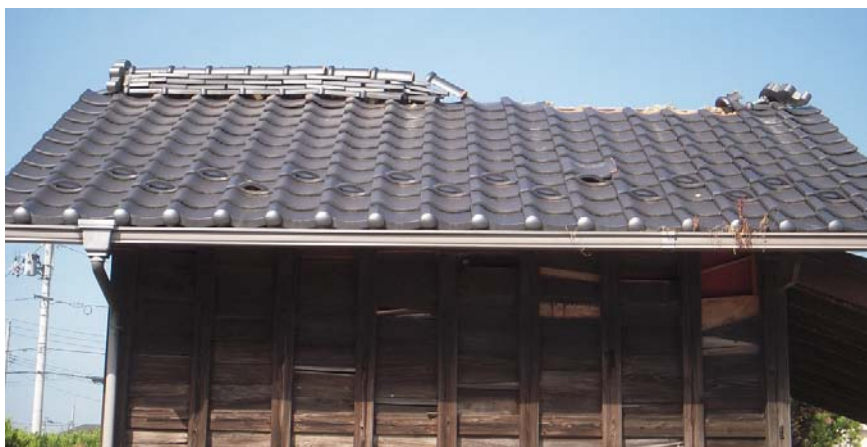
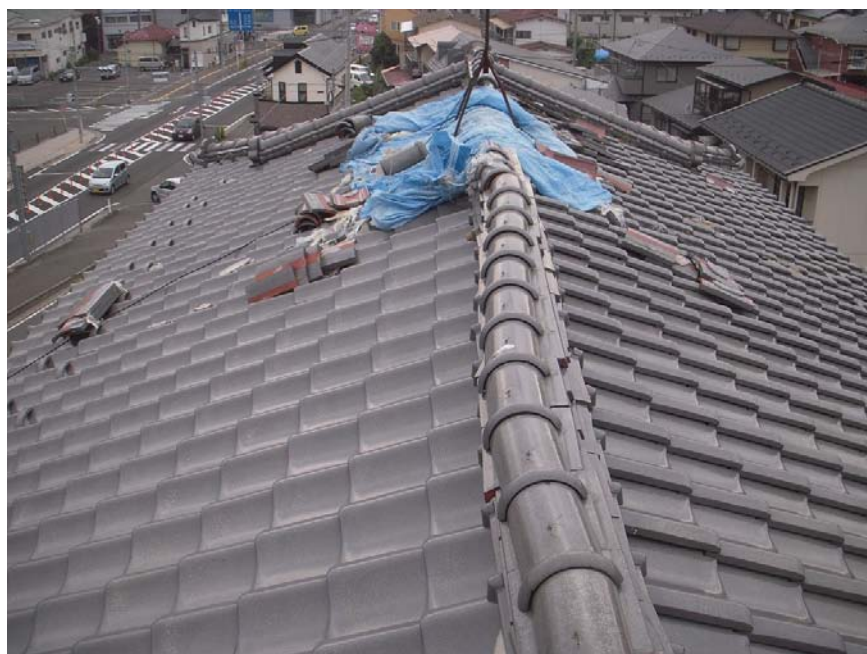
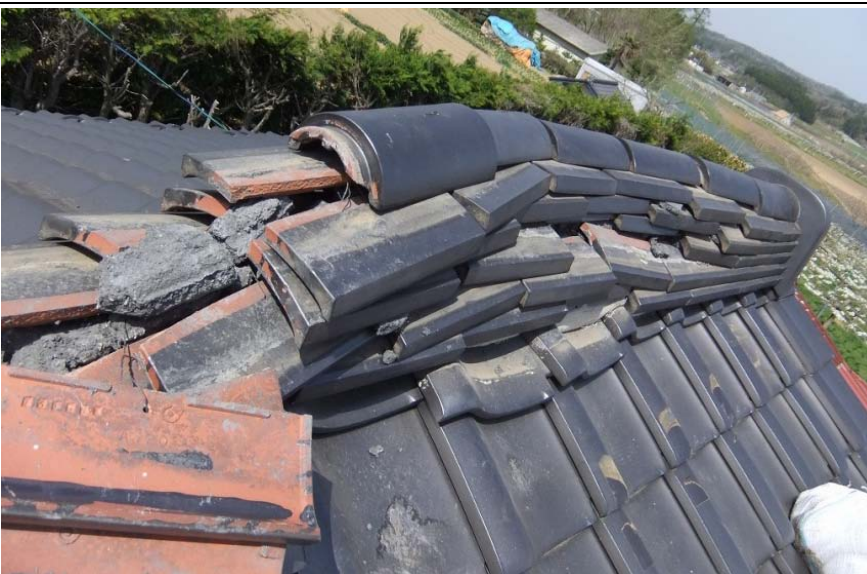
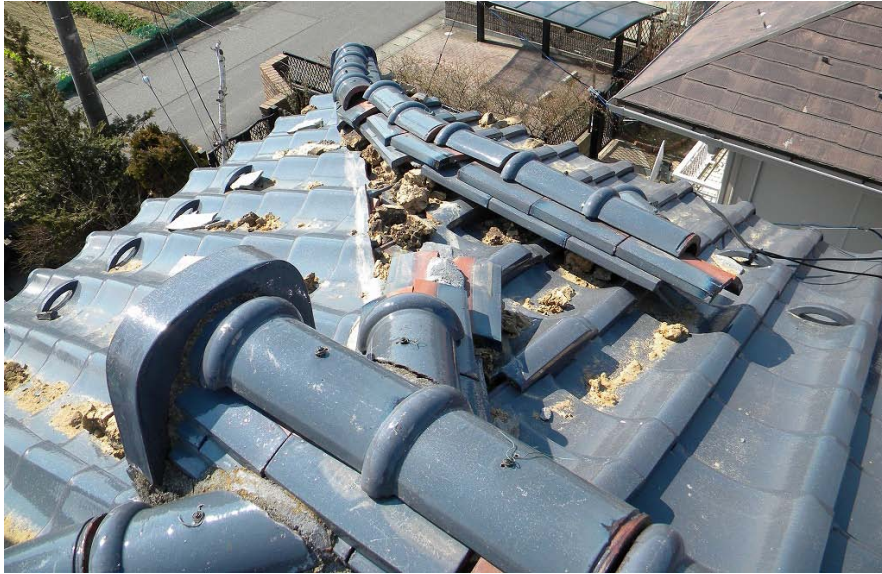
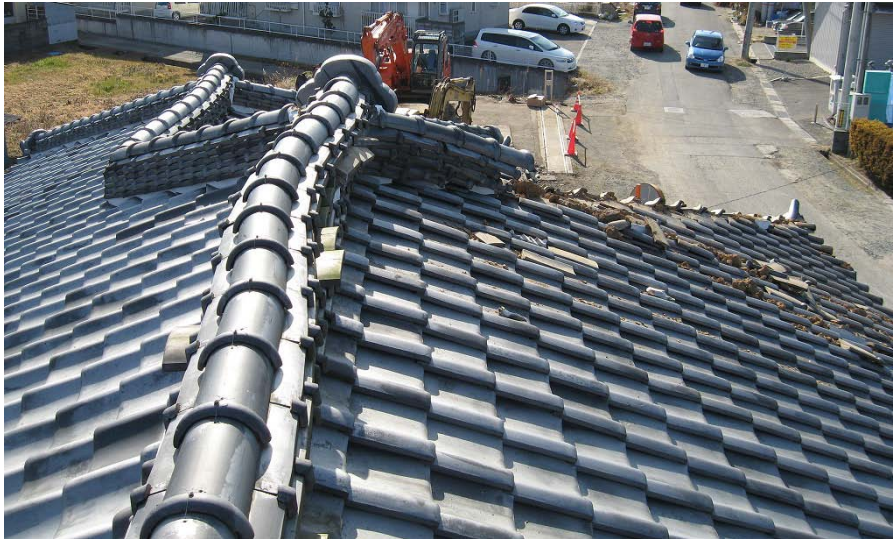
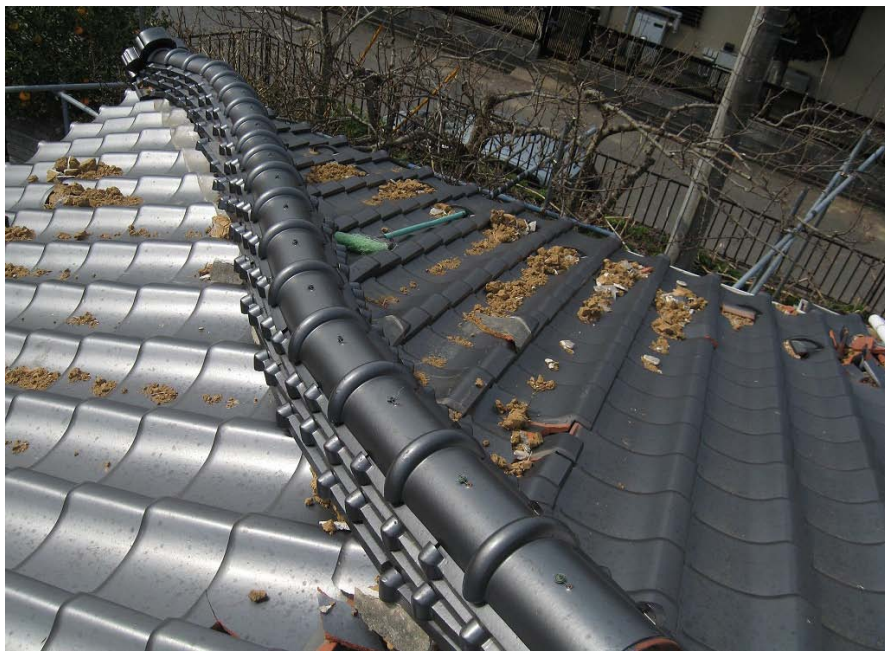
4. 被害状況写真<棟部>

棟瓦においては、「棟芯がなかった」が 64.1%、「棟土が劣化して崩れた」が 57.2%、「棟のほとんどが崩れた」56.6%となっており、基本的にはガイドライン工法が実施されていないという状況を見るとことができる。

こうしたことに、今回の留め付けや棟芯、棟土の劣化等が重なり、屋根被害の中でもとりわけ棟に大きな被害が出たことの原因を伺うことができる。

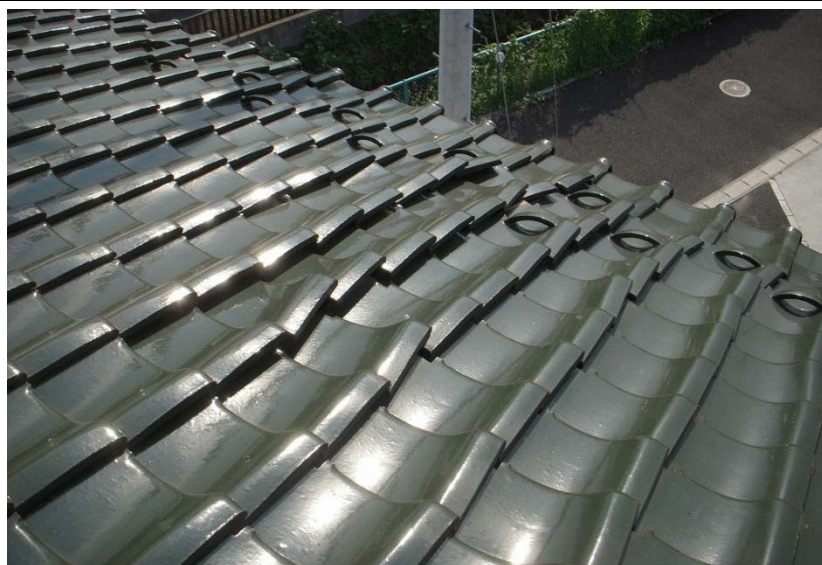
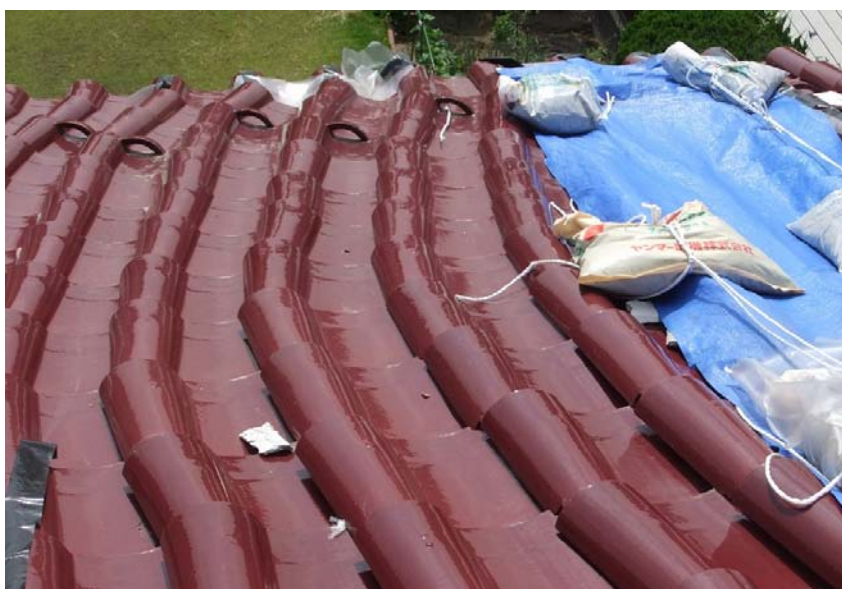
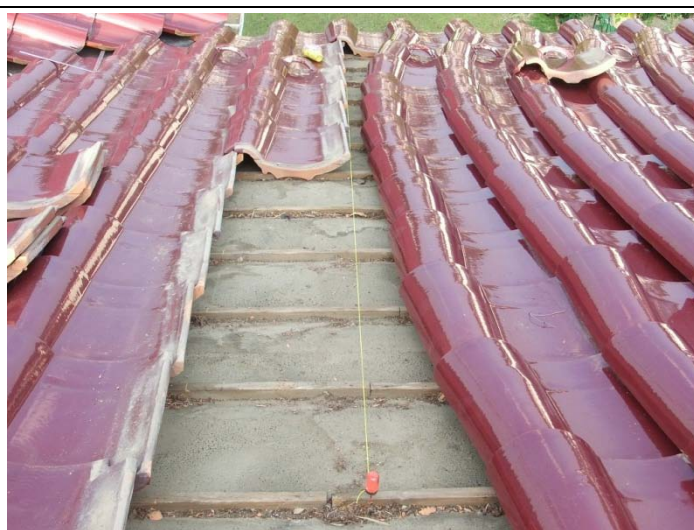
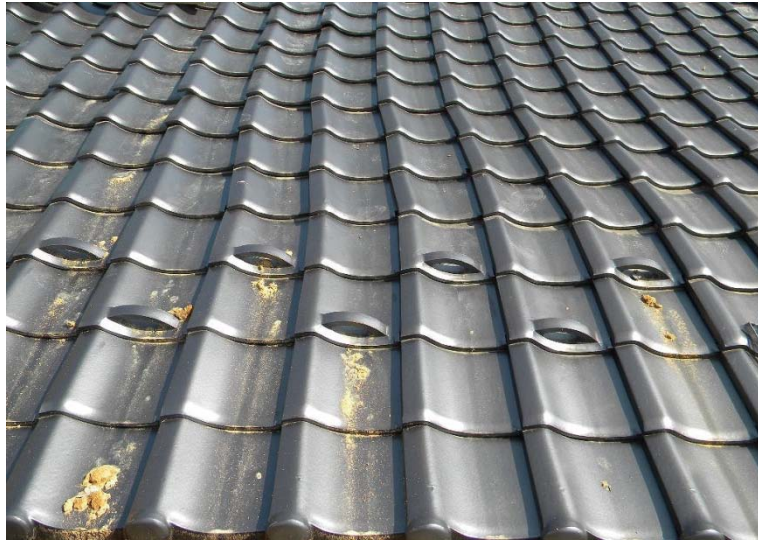
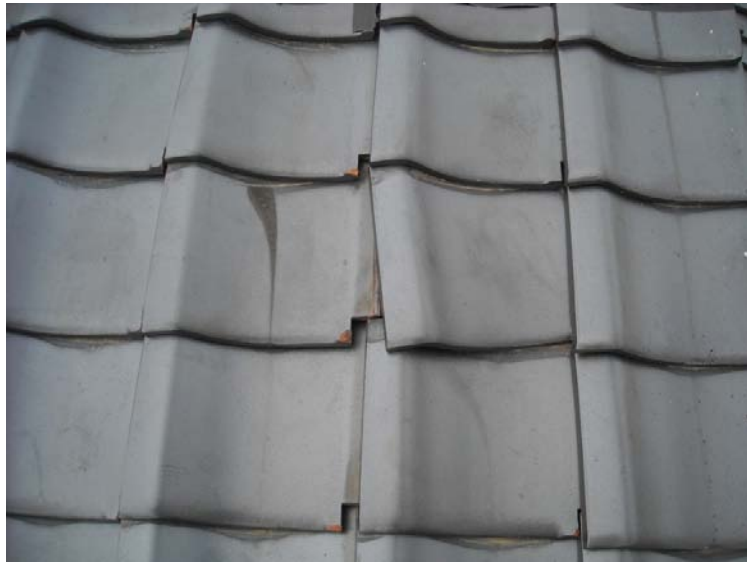
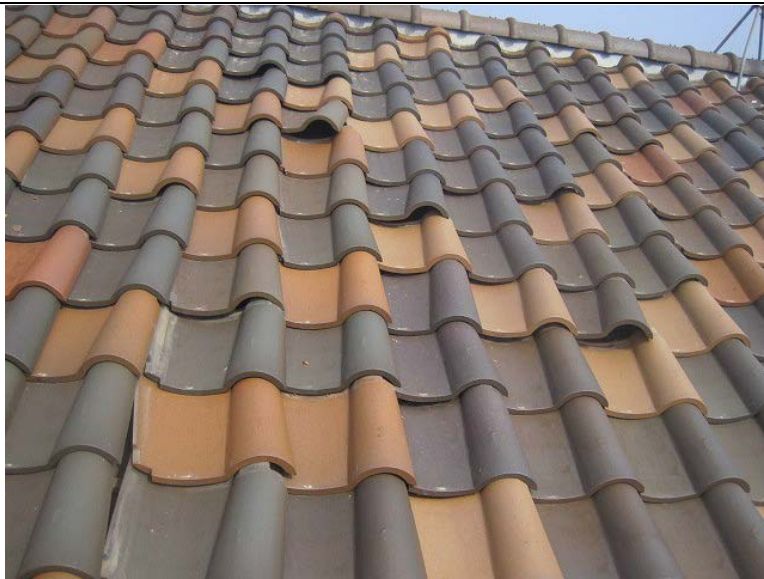
5. 被害状況写真<平部>

瓦もまた同様の状況にあり、被害物件においては「釘打ちしていなかった」が81.5%を占めている。

軒瓦は「ズレはあるが落下はない」が90.2%、袖瓦についても「ズレはあるが落下はない」87.0%となっており、軒瓦、袖瓦についてはそれほど大きな被害は出ていない。
