2020年7月豪雨に伴う熊本県南部における災害調査速報 (第1報)

1. 調査の概要

2020年7月3日～7月4日未明の豪雨による被害発生を受け、減災型社会システム部門では熊本県南部エリアの被災状況の現地調査を行った

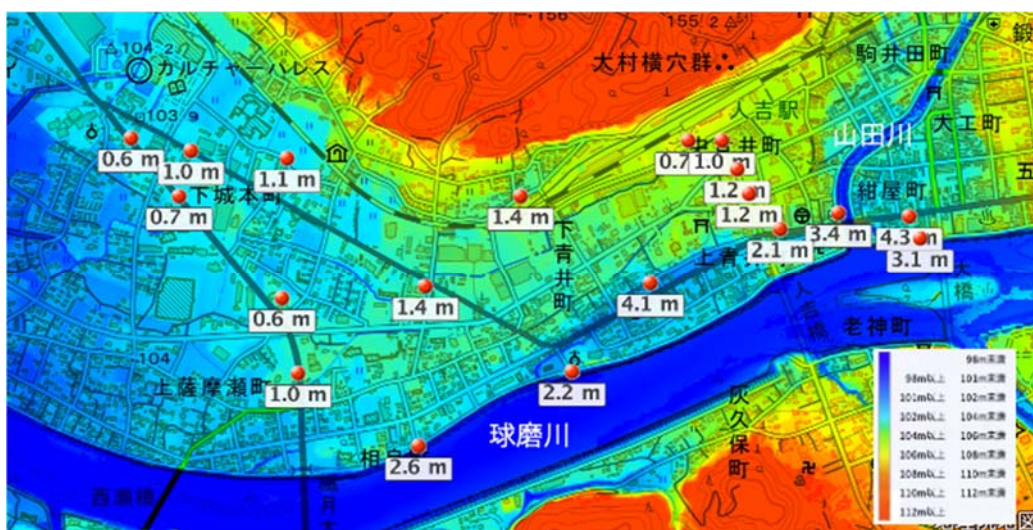
図1. 浸水深(地理院地図を用いて標高と共に表示)

7月5日に午前10時過ぎから球磨川の水害調査を行った。人吉市の右岸川において、建物などに残る痕跡から浸水深を調査した(図1)。球磨川や山田川付近では標高が低い地点で大きな浸水深が確認された。しかしながら、図中東部の比較的標高が高い地域の方が西部の標高が低い地域よりも浸水深が大きい。

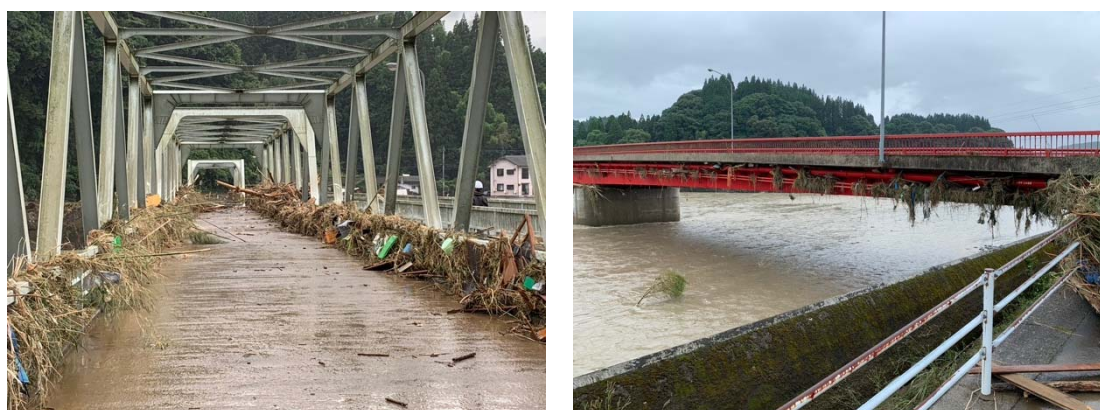
図2. 球磨川にかかる橋

球磨川及び山田川堤防付近においても大きな浸水深が確認された。周辺の建物などでは堤防の高さより2m程度高い位置に水に浸かった痕跡が残されていた。また球磨川にかかる橋は堤防より高い位置を通るが流木などが引っかかっており(図2)、浸水していたものと考えられる。球磨川堤防付近(図3)や球磨川に付近の九日町通り(図4)では球磨川の流れの向きに沿って水が流れた痕跡が残っていた。

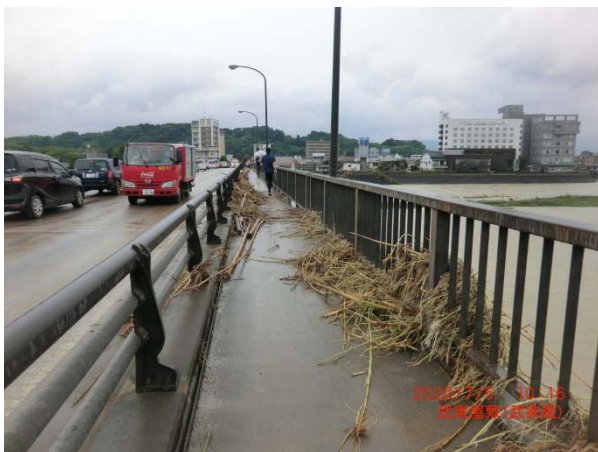
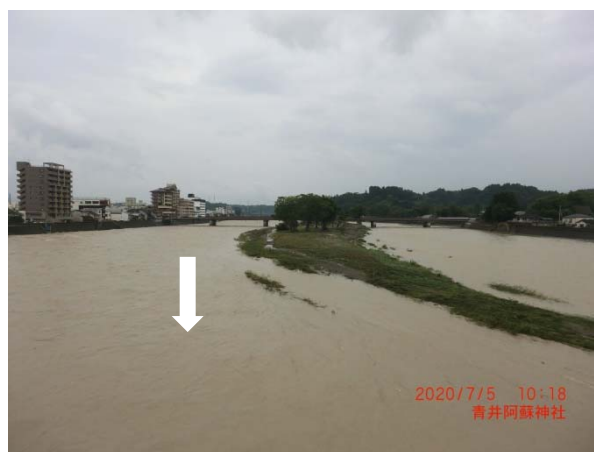
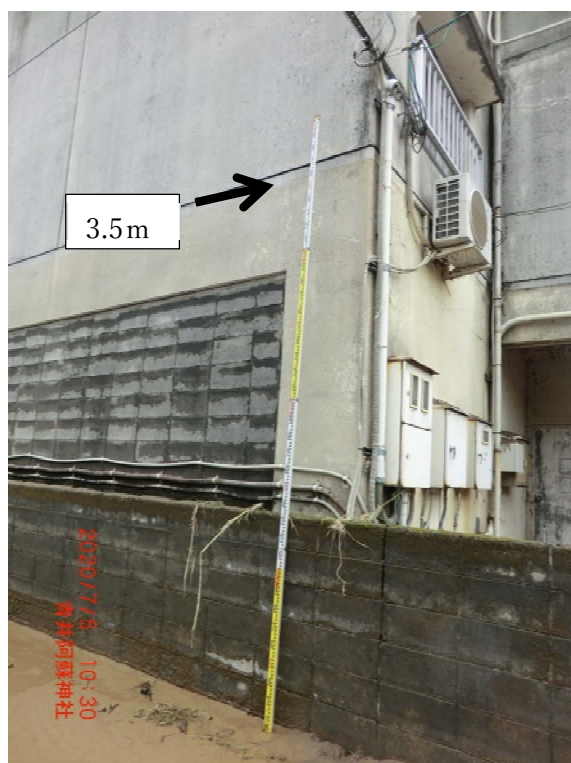
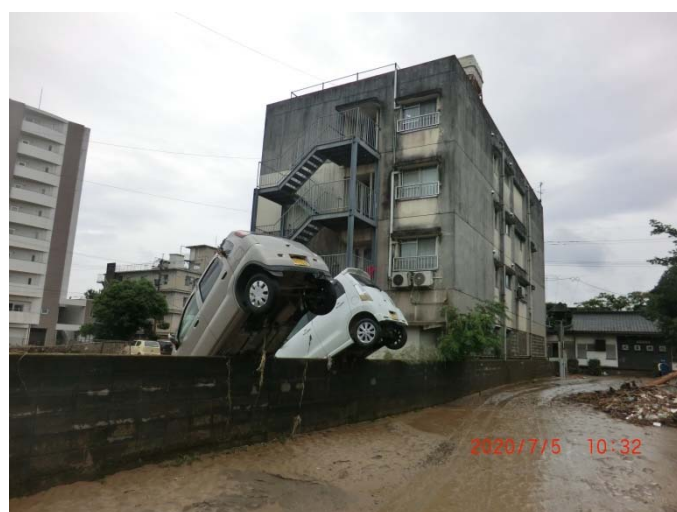
- ・ 下写真は人吉橋からの上流方向の流れである。
- ・ 欄干には材木や枝が絡んだ状態である
- ・ 人吉橋の北側で浸水深は 3.5m 程度であった。
- ・ 10m 程度北側の駐車場におかれた車がブロック塀に乗り上げた状態である

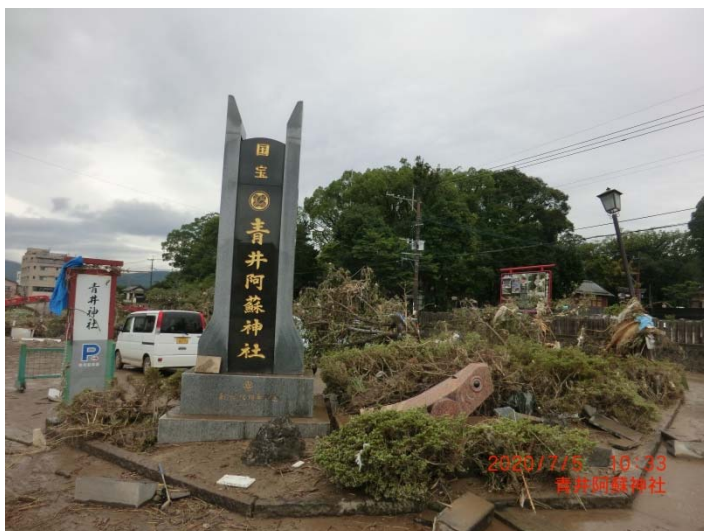
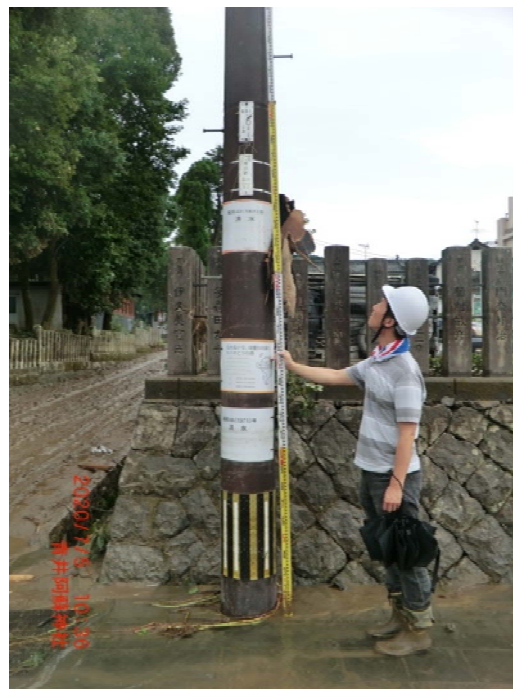
国宝の青井阿蘇神社の被災状況である。

過去の痕跡が神社の横の電柱に掲示されており、昭和40年（2.3m）、昭和46年（1.1m）程度であり、今回は（3.0m）に痕跡があった

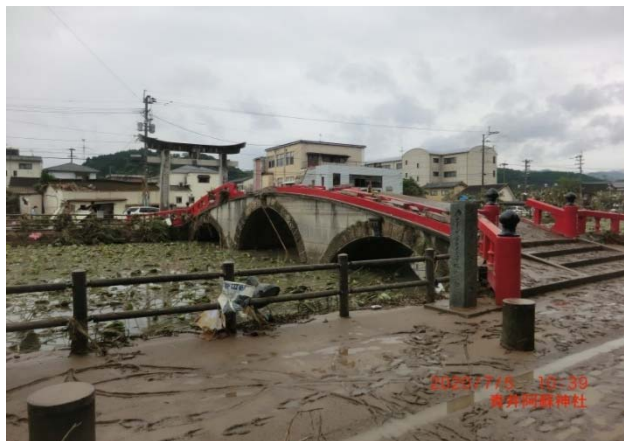
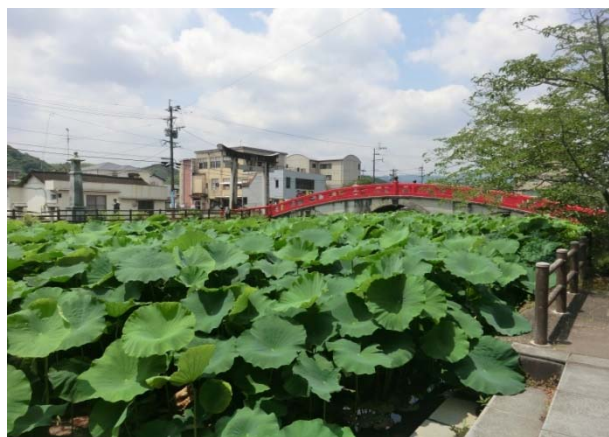
青井阿蘇神社前の太鼓橋である。右は2019年6月15日撮影

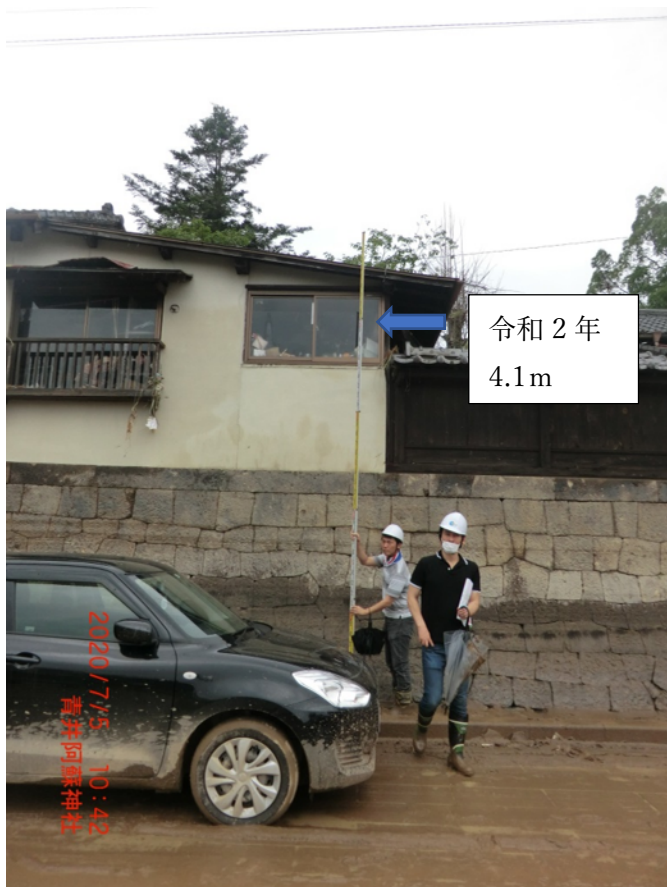
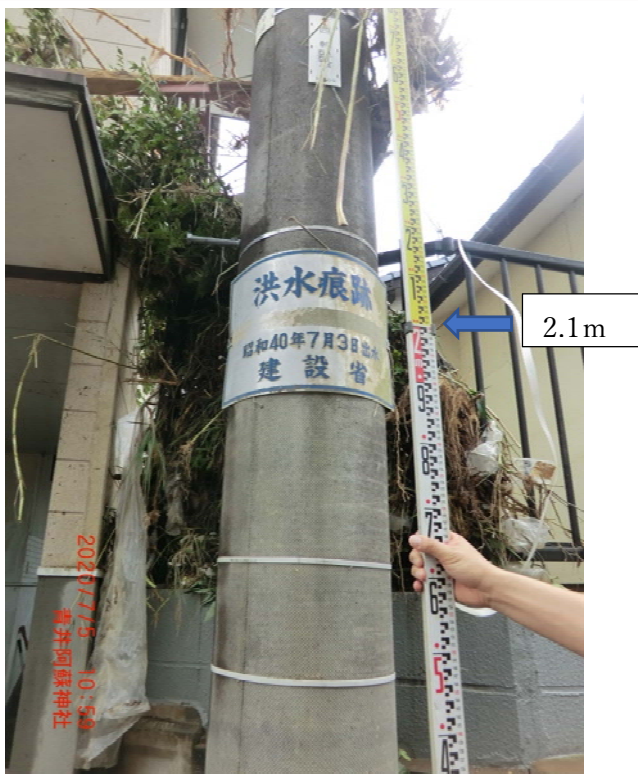
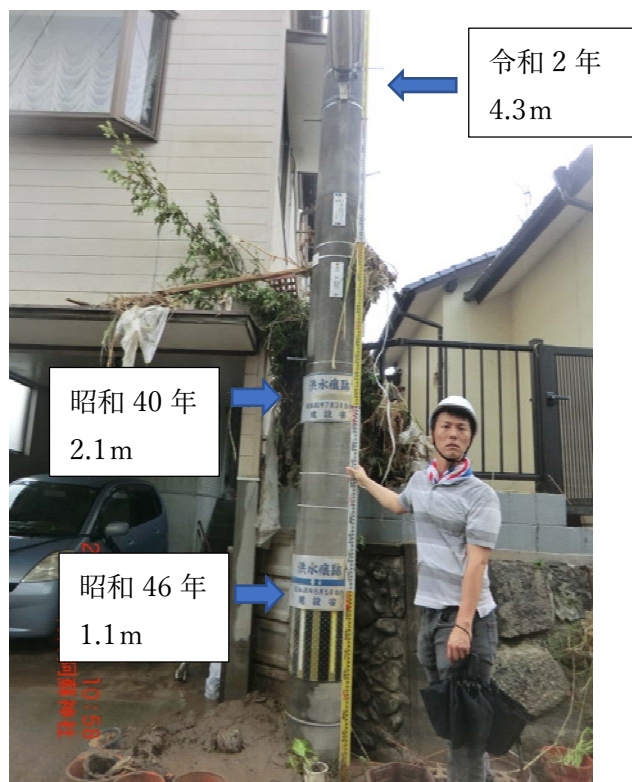
青井阿蘇神社沿いの洪水痕跡と過去の痕跡記録

織月橋の下流側に越流した土砂による砂堆形状ができています。

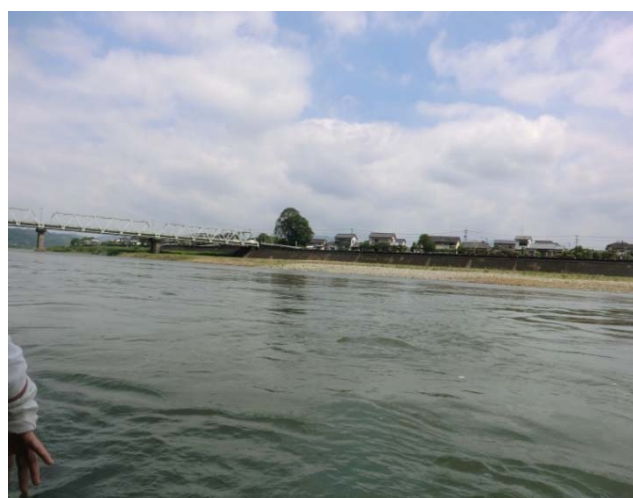
球磨川に合流する山田川、
3.4mの洪水痕跡

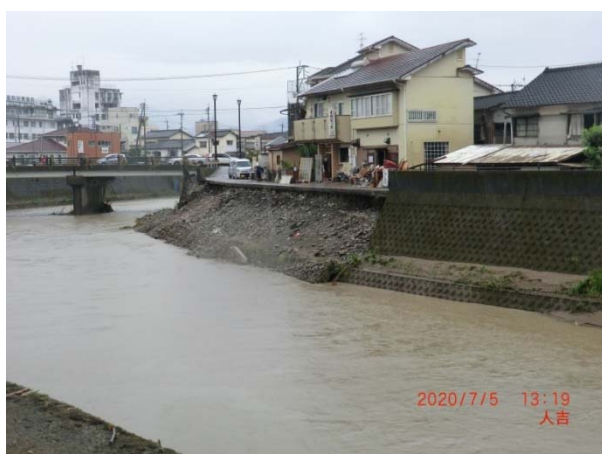
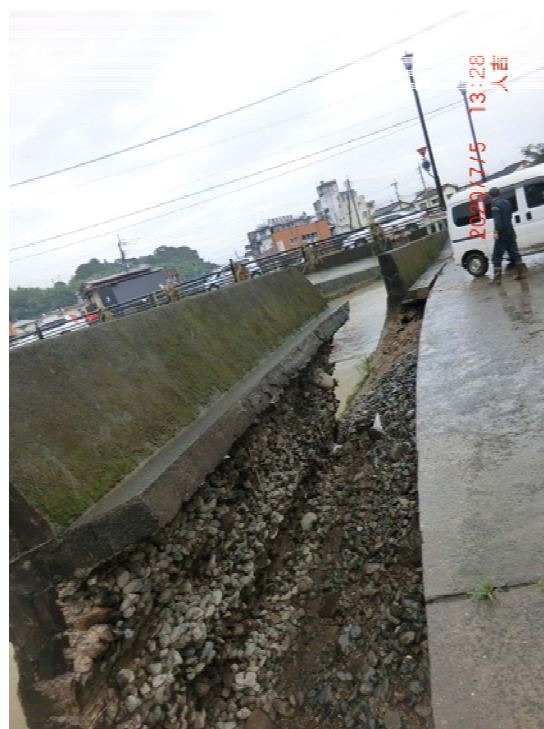
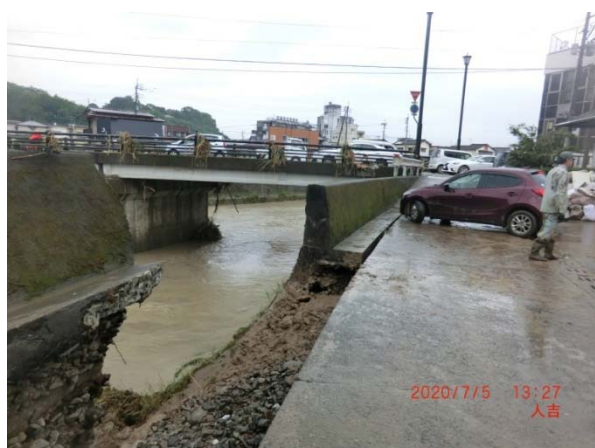
護岸の被災

道路とのつなぎ目に 10 cm程度のクラックがあり、護岸が河道側にせり出し、崩壊している。

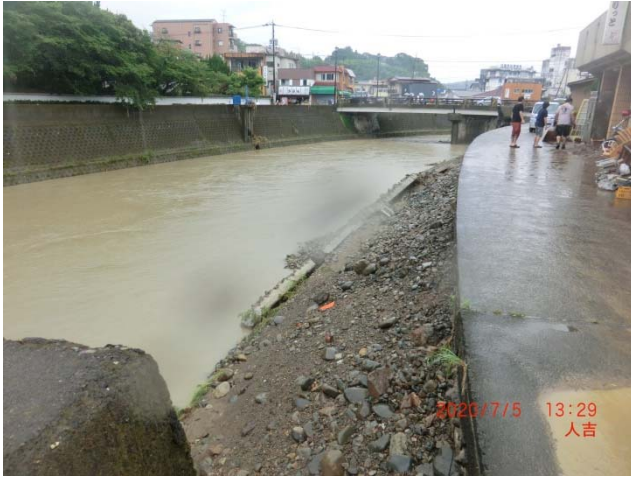
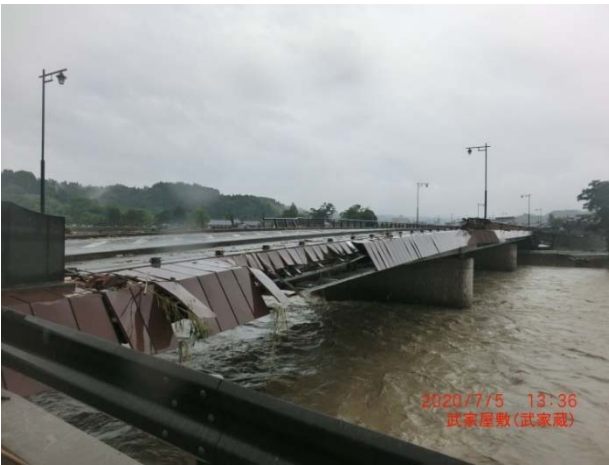
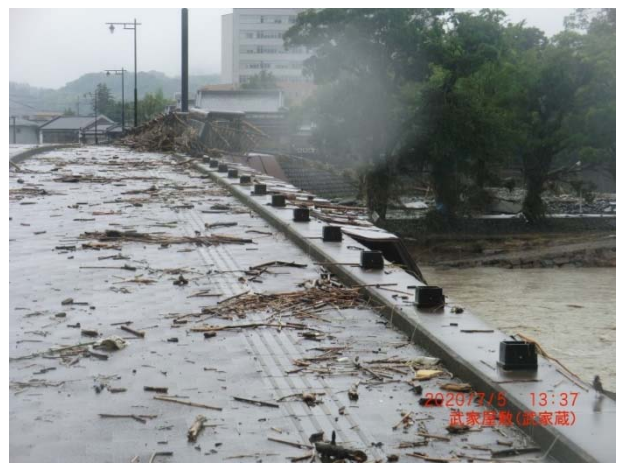
大橋の被災
板状の化粧板は、被災している

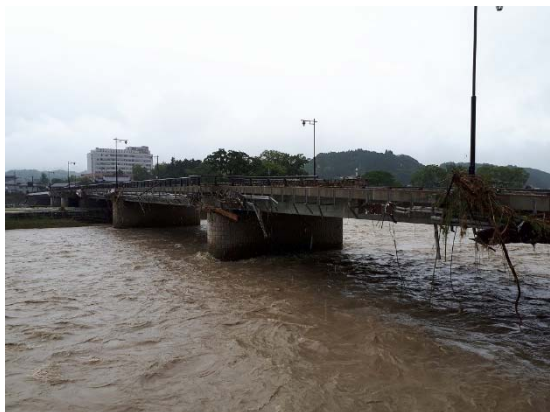
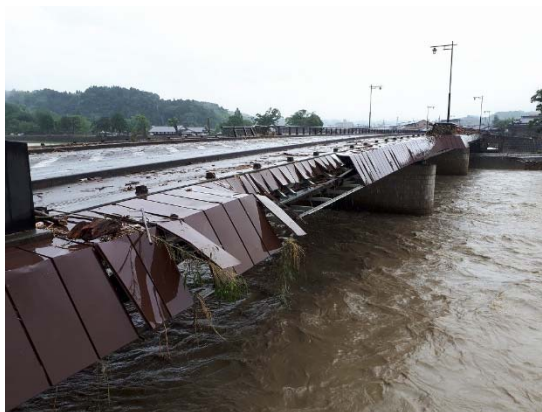
・大橋（右岸側）橋長 116m，幅員 7.5m RCゲルバー桁 21.5+3@24+21.5

上流側では，RC桁を覆う化粧板はほぼ全数が流失，添架物も一部流出している．下流側では，右岸寄りの化粧板が一部流失している．高欄は上流側，下流側とも右岸寄りで流失している．

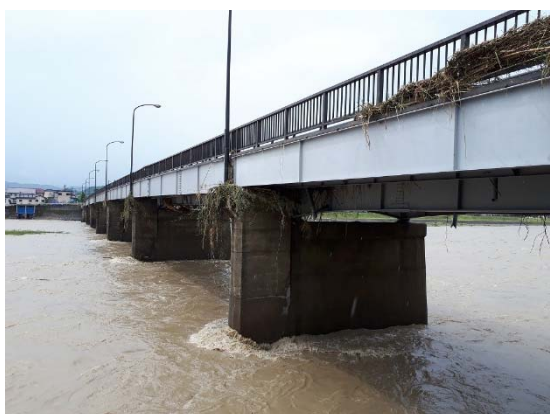
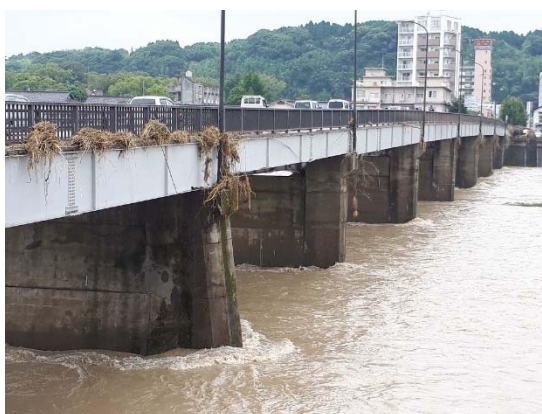
・人吉橋 1954 224.7m 連続鉄桁 n=8

上流側に人道橋が設置．人道橋の高欄の一部に損傷が認められる．

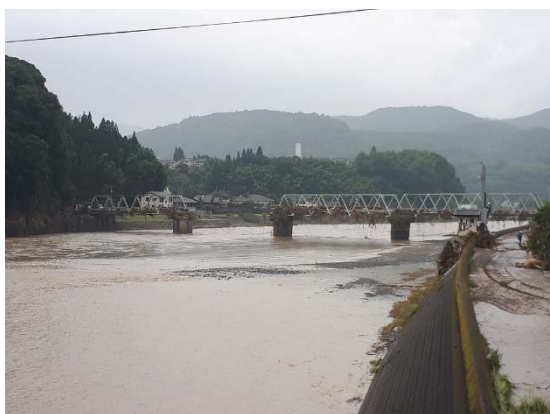
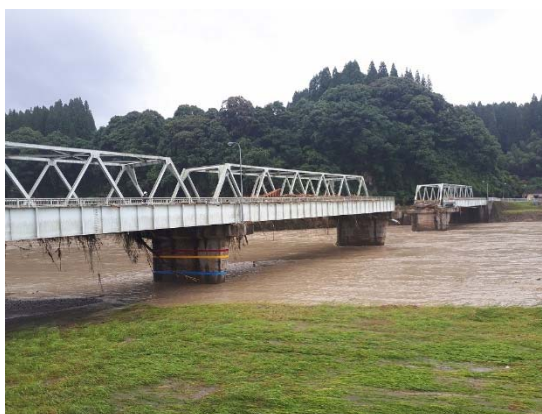
・ 西瀬橋 県道 15 号

下流側に人道橋が設置。右岸から 3 径間目のトラス橋および人道橋が流失している。トラス橋の下流側固定支承は部材の一部とともに残存している。

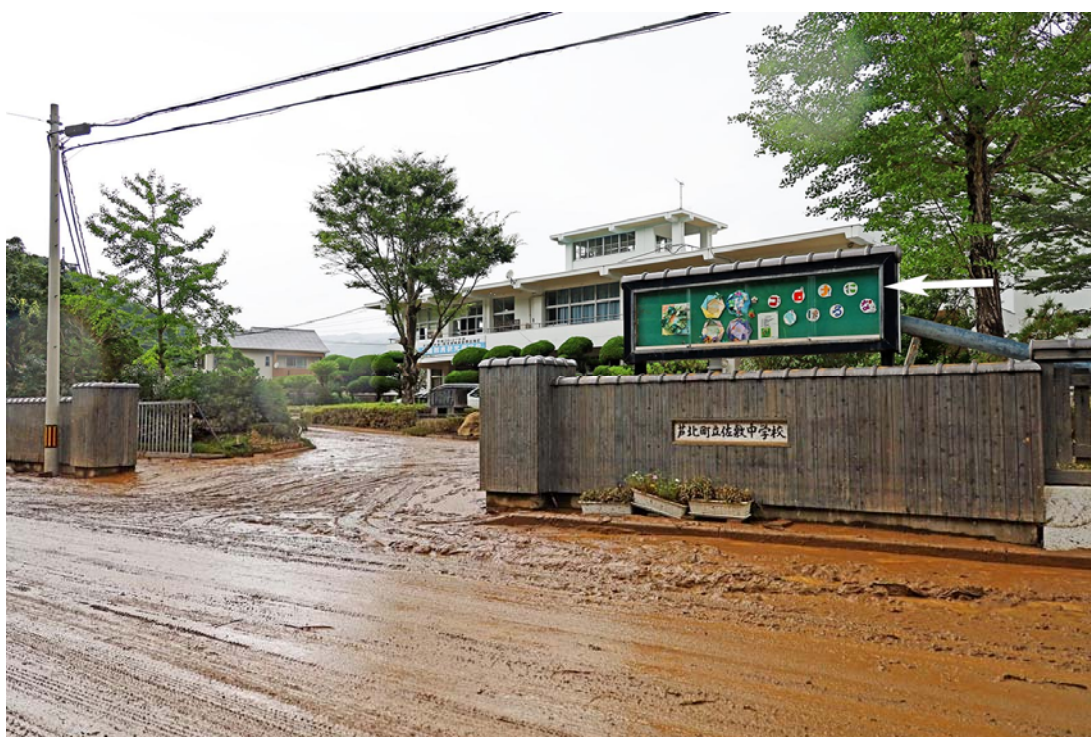
今回の豪雨では、芦北町を流れる佐敷川が氾濫し、同町佐敷付近を中心に大きな被害が出た。芦北ICのすぐ西側にある佐敷中学校の正門付近では、道路から2.3mの高さに洪水痕跡が認められた(図1)。また、佐敷川右岸の道の駅付近でも道路から1.5m付近に洪水痕跡があり、7月5日12時の調査時点で厚さ20cm程度の泥も堆積していた。

図1 佐敷中学校正門付近の洪水痕跡(写真中の白矢印, 道路から2.3mの高さ)

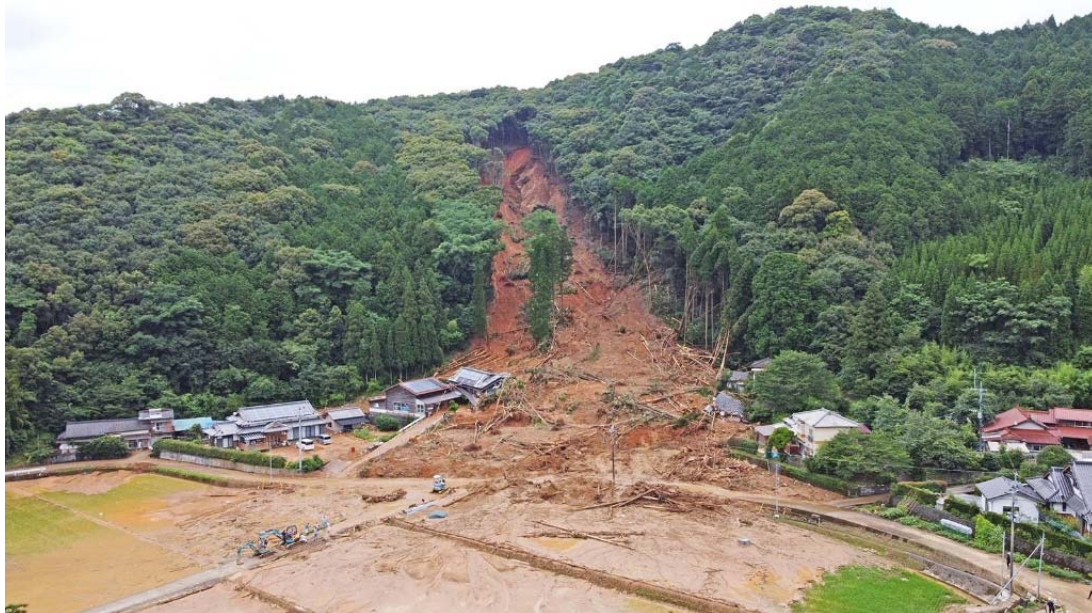
芦北町田川牛淵では、傾斜25°程度の西南西向き林地斜面で崩壊が発生した。崩壊の大きさは、長さ(水平距離)100m、高さ50m、幅10~50m程度(これらは暫定値、以下同様)であり、崩壊した土砂は流木とともに、直下にあった人家を襲って、さらに下位に位置する田畑に氾濫堆積していた(図2)。崩壊頂部付近には樹高10~15m(直径20cm)程度の常緑広葉樹が認められ、住民によると、崩壊した斜面の中部には50~60年生のスギ、下部には20~30年生のスギの造林木があったらしい。崩壊が起こった斜面は集水地形となっており、平常時に流水はなく、降雨時には少量の流水があったようである。遠望したところ、

図 2 芦北町田川牛淵の林地斜面で発生した崩壊と土砂の氾濫状況

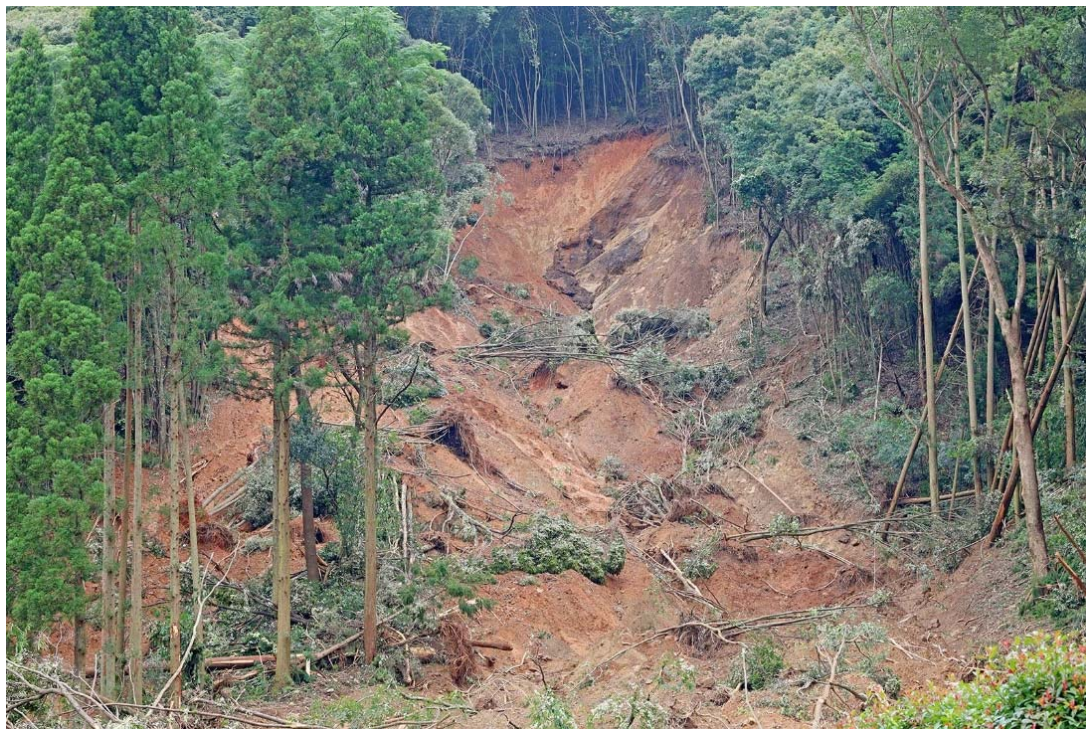
崩壊深は 10 m 以内（少なくとも樹木根系より深い）で，滑落崖に見られる土層は赤褐色を呈していた（図 3）．滑落崖直下の南側には岩盤が露出しており，中生代に堆積した砂岩とみられる（産業技術総合研究所のシームレス地質図による）が，崩壊が岩盤と風化土層との境界で生じたのかどうかについては明らかにできていない．

図 3 芦北町田川牛淵の崩壊発生部分の状況

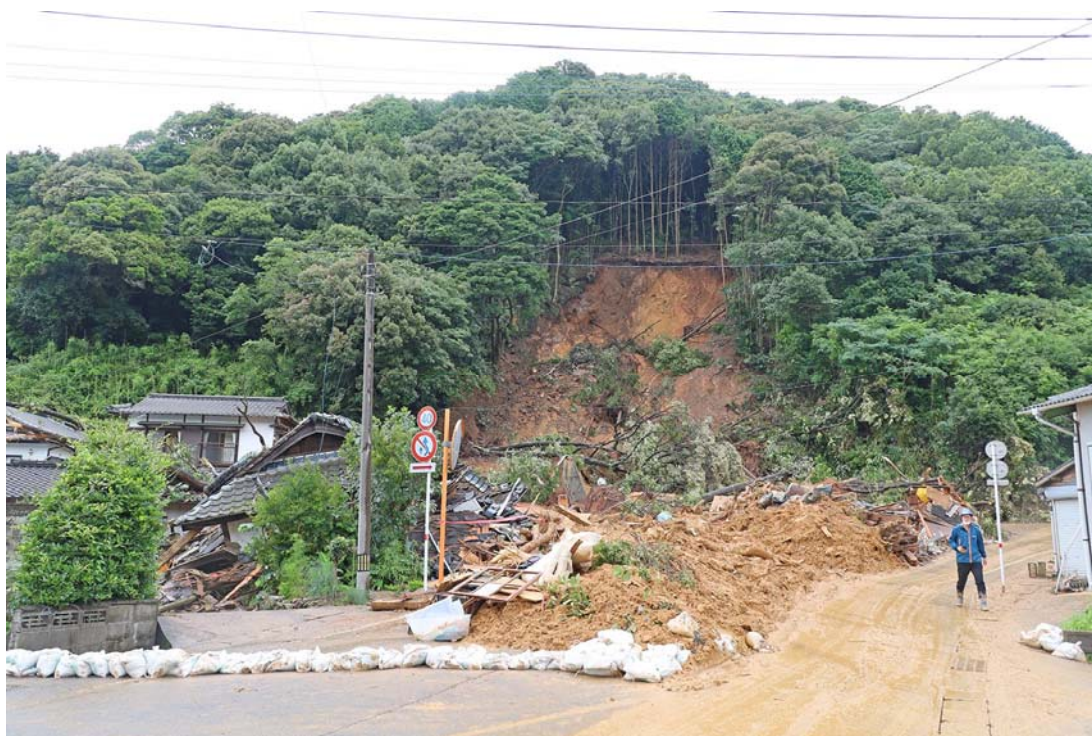
芦北町女島小崎では、集落背後にある林地斜面で崩壊が発生した。この斜面は傾斜 35° 程度で、平滑からやや凸型の形状を呈しており、高さ 20 m、長さ 40 m 程度にわたって崩壊が起こり、崩壊土砂は直下の人家を襲って、下位の道路等に氾濫堆積していた（図 4）。滑落崖には風化した砂岩とみられる岩石が観察された。また、この崩壊から 150 m 程度北側の谷でも崩壊が発生しており、崩壊土砂が土石流として流下したようである。こちらの崩壊に関しては現地調査を行っていない。

図 4 芦北町女島小崎の林地斜面で発生した崩壊による被害状況

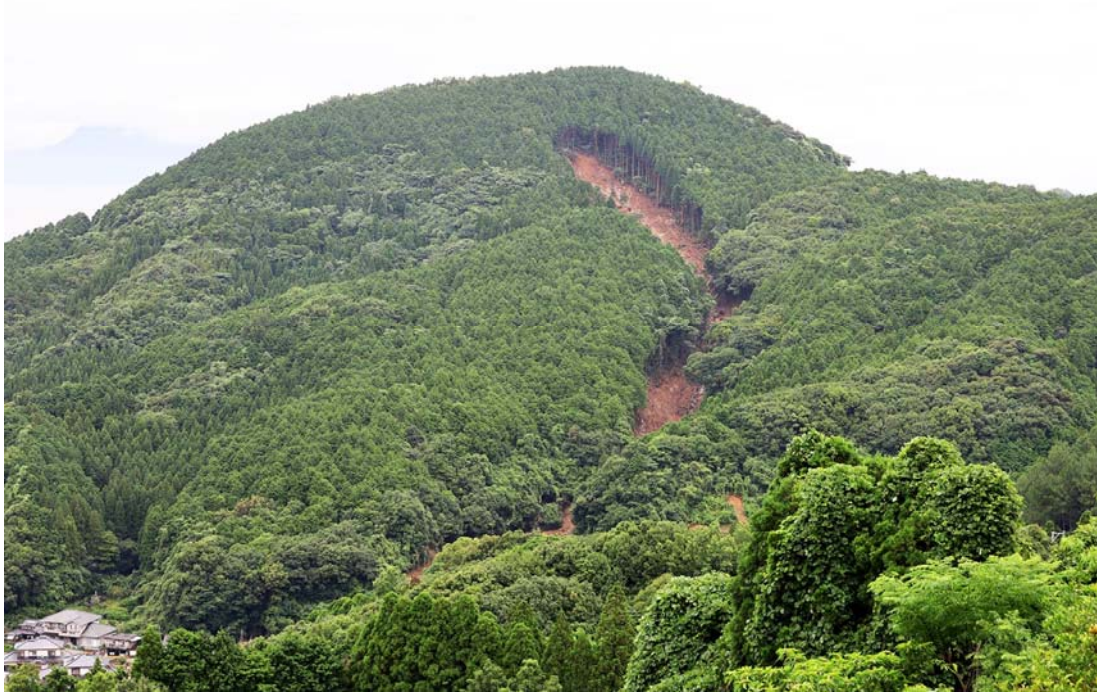
津奈木町福浜平国の東方には、標高 177 m の円錐形の山が存在し、その南斜面の谷筋で崩壊が発生していた（図 5）。崩壊の発生した斜面は傾斜が $20\sim 25^{\circ}$ 程度とみられ、崩壊土砂は土石流として、標高差 100 m 以上、水平距離にして 900 m 以上流下して、標高 10 m 付近にあった人家を襲ったようである。今回の豪雨に伴っては斜面崩壊が土石流化した事例が多数みられ、とくにこの地点では土石流が長距離流下している。

図5 津奈木町福浜平国の林地斜面で発生した崩壊

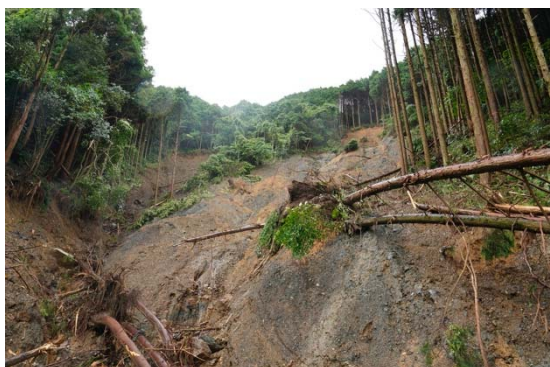
芦北町小田浦1

滑落崖頂部の状況 表層部が崩落する

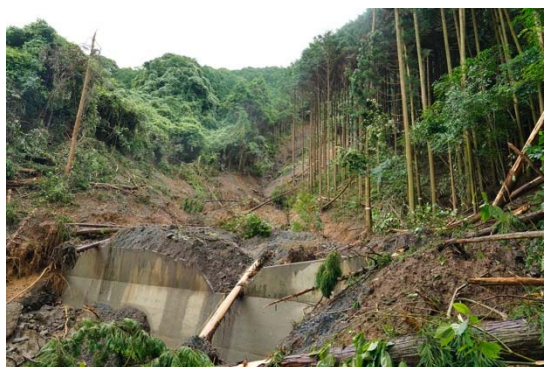
崩土は土石流となり堰堤を埋める

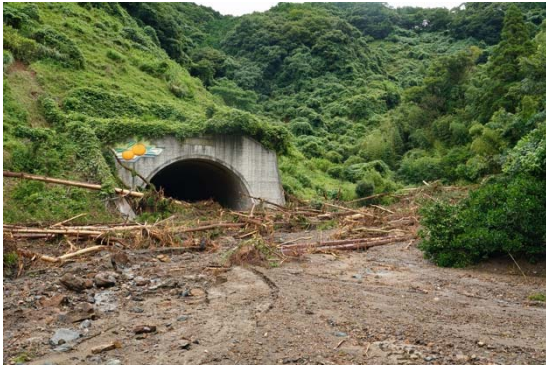
田浦トンネルを塞ぐ土石流堆積物

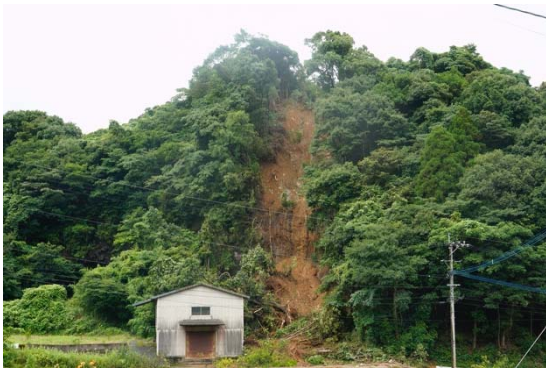
芦北町小田浦2

表層部の崩壊

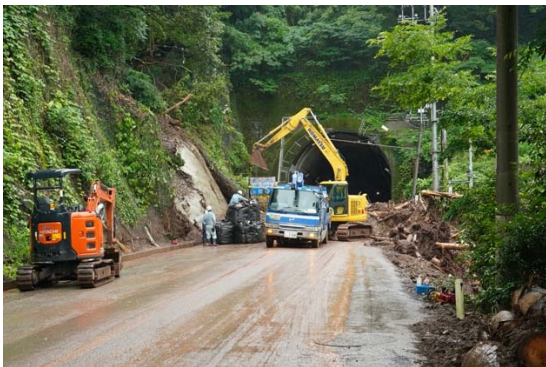
芦北町白岩

佐敷トンネル入り口を塞ぐ土石流堆積物

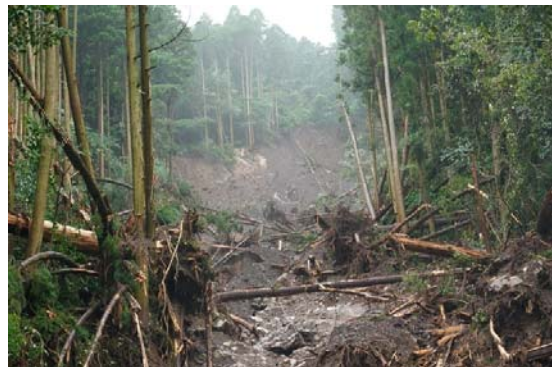
崩壊斜面の状況

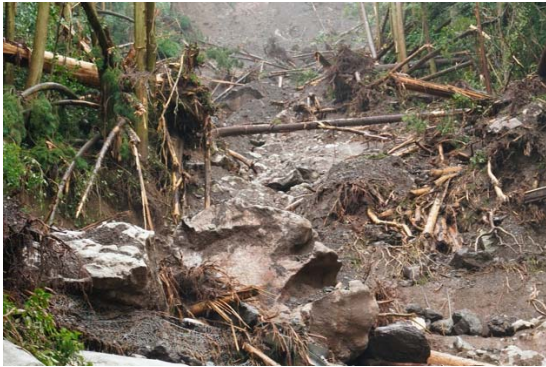
崩壊堆積物には石灰岩の巨礫

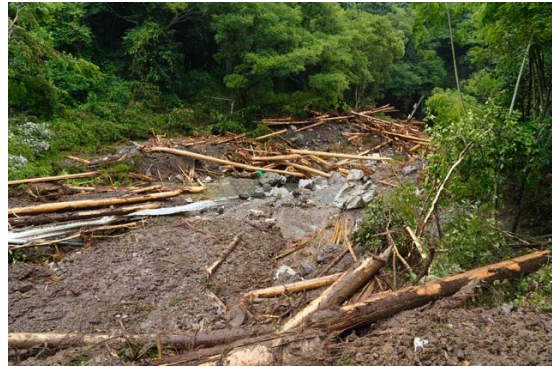
道路を越えて流下した土石流堆積物

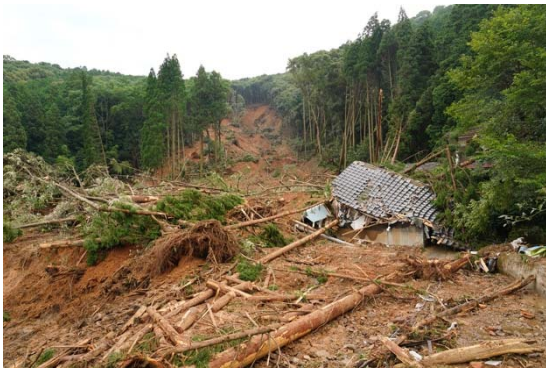
芦北町田川 1

崩壊の状況

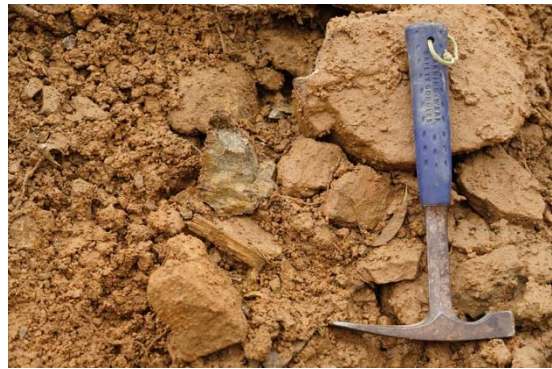
崩土の礫は風化した砂岩とチャート

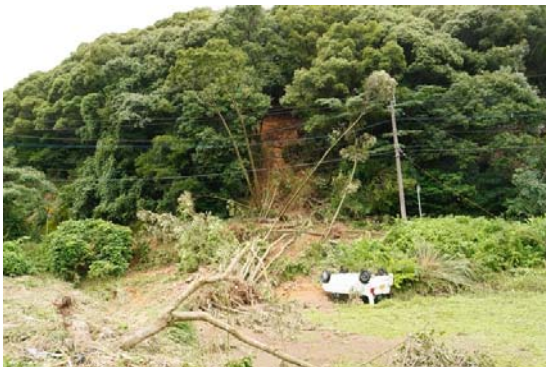
芦北町田川 2

小崩壊とおそらく巻き込まれた車

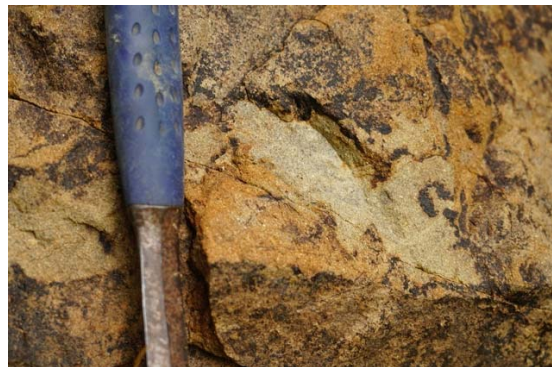
崩壊面には風化した砂岩が露出

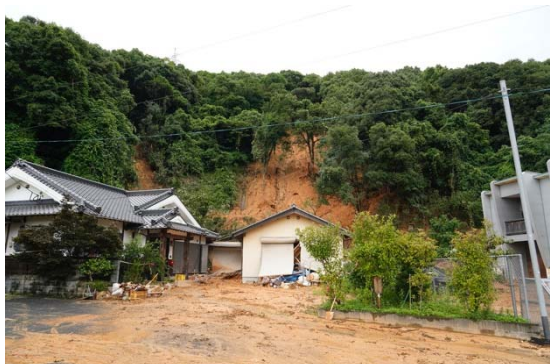
芦北町湯浦

斜面上部での崩壊

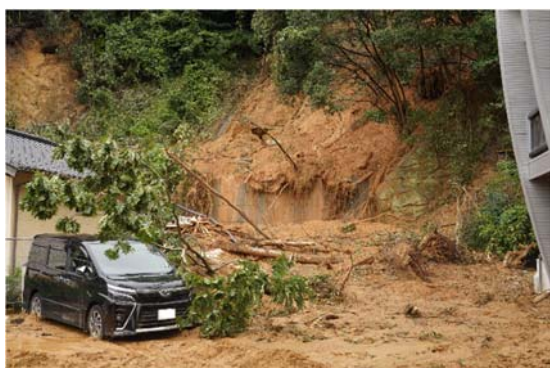
崩落土砂状況

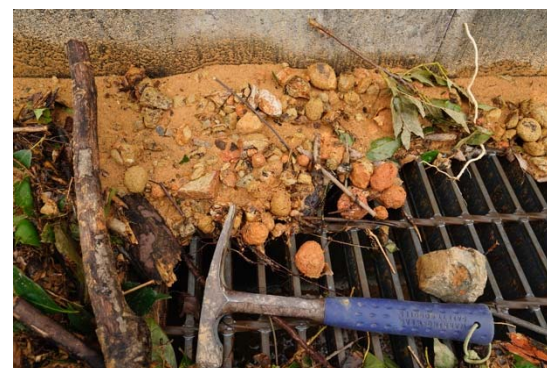
崩土の礫は旧風化の砂岩と頁岩

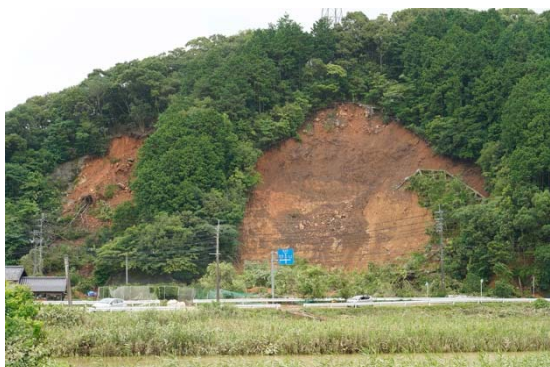
芦北町女島 1

モルタル、法枠工による斜面が崩落

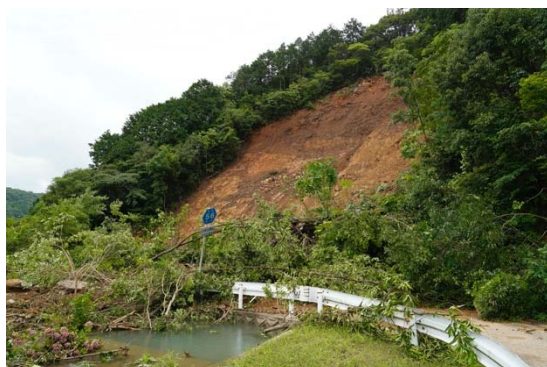
崩壊物が道路を塞ぐ

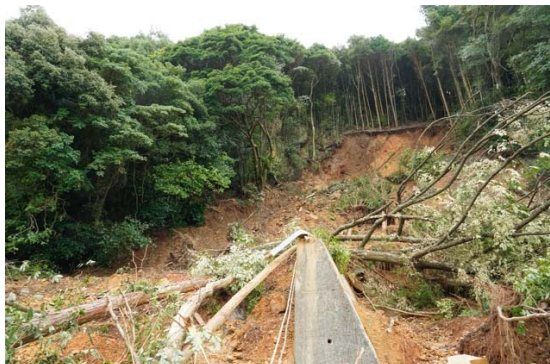
芦北町女島 2

斜面对策工と斜面上部付近の状況

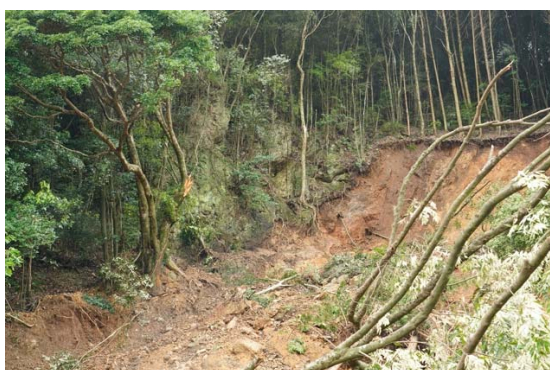
崩壊面の北側には不安定な巨岩塊

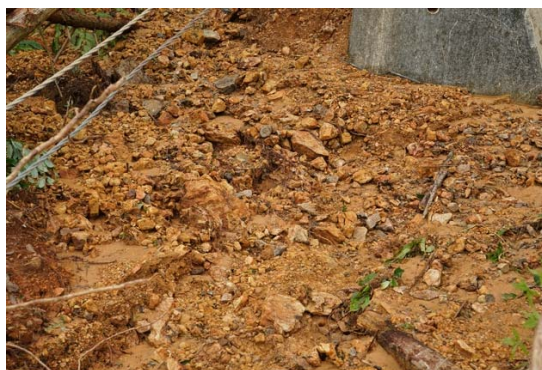
崩土は風化した頁岩，砂岩，チャート

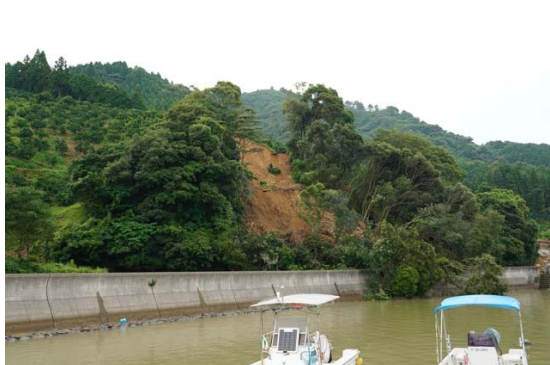
芦北町女島 3

表層崩壊

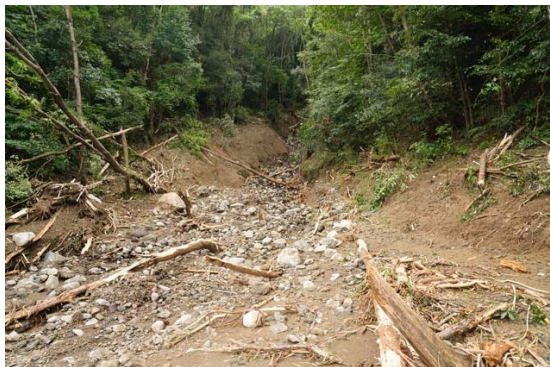
芦北町女島 4

斜面上部での土石流の流走跡

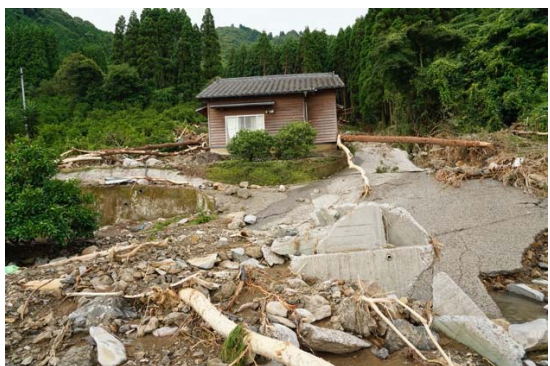
土石流により破壊された道路

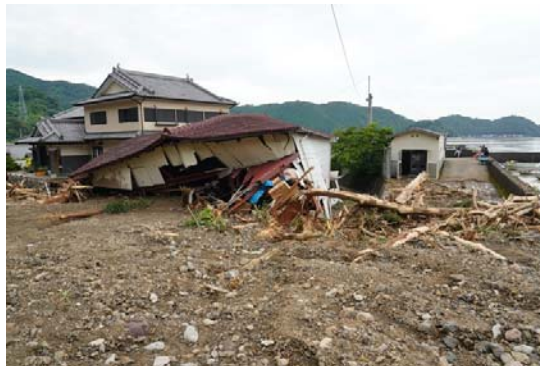
土石流堆積物に埋もれた家屋

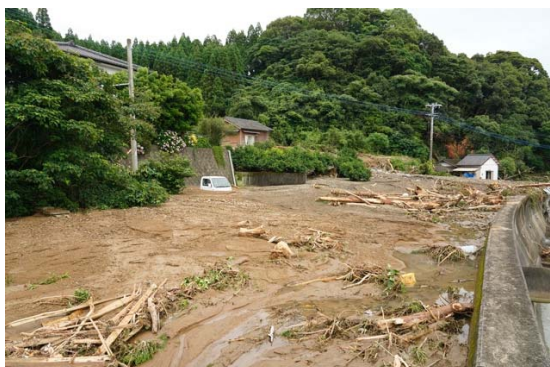
土石流堆積物により埋積

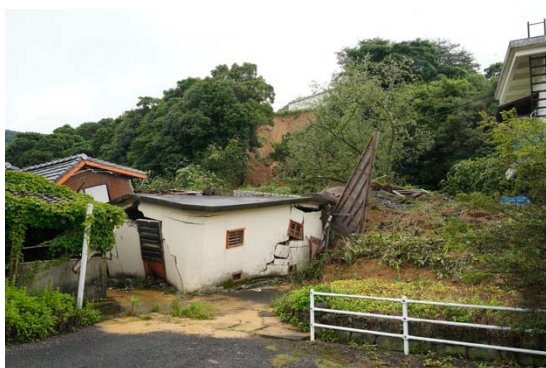
崩土により変形した家屋

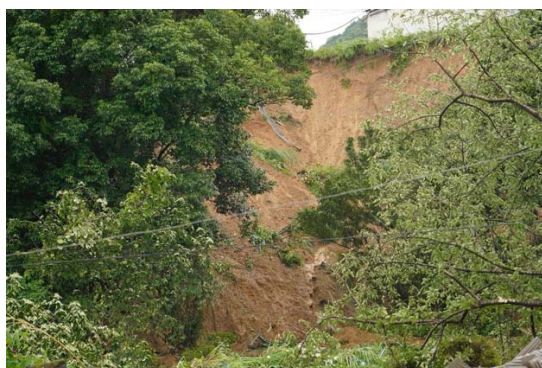
崩壊面の状況
