**МЕЖГОСУДАРСТВЕННЫЙ АВИАЦИОННЫЙ КОМИТЕТ
КОМИССИЯ ПО РАССЛЕДОВАНИЮ АВИАЦИОННЫХ ПРОИСШЕСТВИЙ**

**ПРОМЕЖУТОЧНЫЙ ОТЧЕТ
(ПРЕДВАРИТЕЛЬНАЯ СПРАВКА)**

ПО РЕЗУЛЬТАТАМ РАССЛЕДОВАНИЯ АВИАЦИОННОГО ПРОИСШЕСТВИЯ

Вид авиационного происшествия	Авария
Тип воздушного судна	Самолет Boeing 737-800
Государственный и регистрационный опознавательные знаки	VQ-BJI
Собственник	Компания SB Leasing Ireland (Ирландия)
Эксплуатант	ПАО «Авиакомпания «ЮТэйр»
Авиационная администрация по принадлежности ВС	Тюменское МТУ Росавиации
Авиационная администрация места АП	Южное МТУ Росавиации
Место происшествия	РФ, Краснодарский край, аэропорт Сочи, координаты: 43°27'05.32" с. ш. и 039°57'36.53" в. д.
Дата и время	01.09.2018, 02:58 местного времени, ночь (31.08.2018, 23:58 UTC)

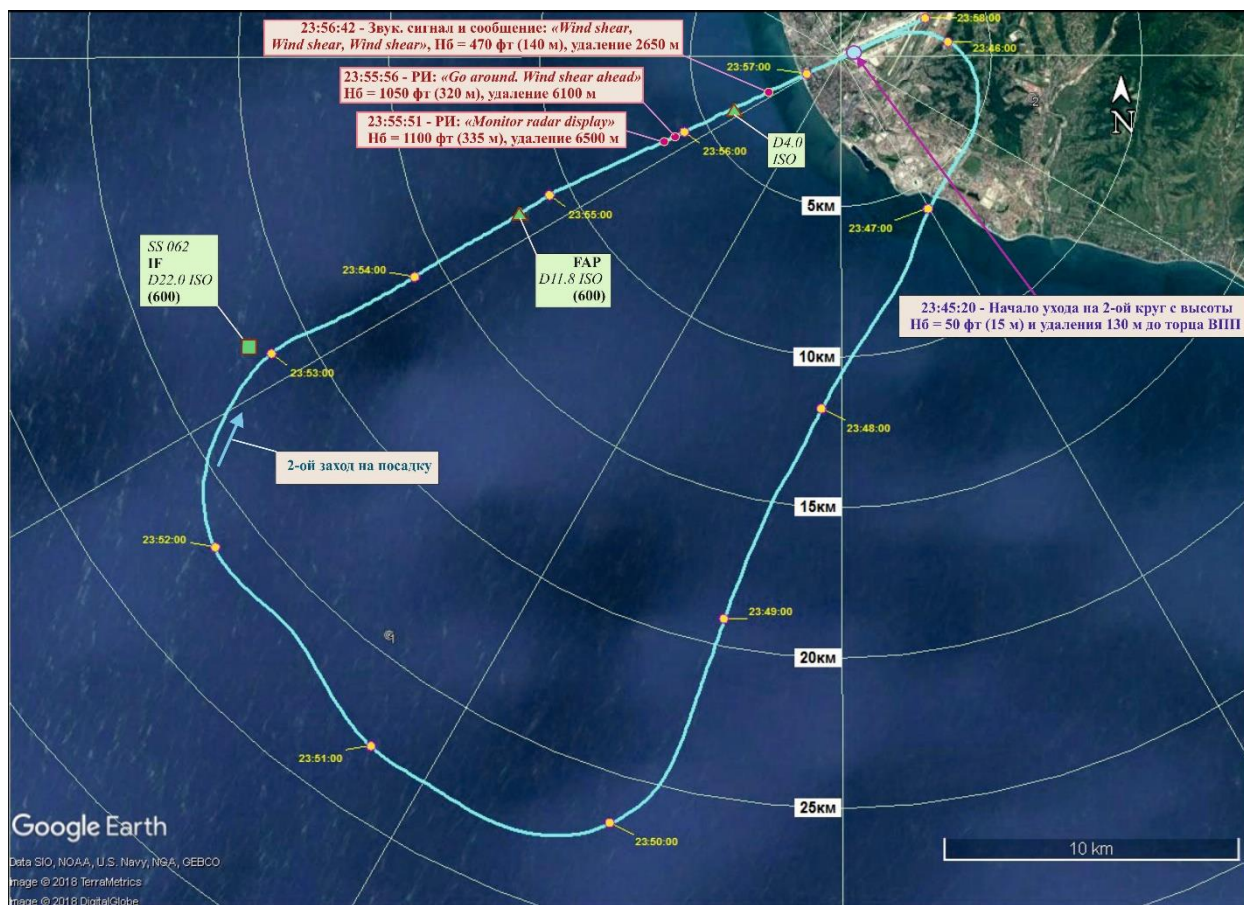
Рис. 5. Траектория ухода на второй круг и повторного захода ВС на посадку

Согласно данным параметрического самописца, уход на второй круг был начат в 23:45:19 с высоты около ≈ 50 ft (≈ 15 м) на удалении 130 м до входного порога ВПП. Через 3-4 секунды после отключения автопилота был активирован режим TO/GA.

Через 14 секунд после начала ухода, продолжая набор высоты, КВС ввел самолет в правый разворот с креном до $\approx 30^\circ$ и взял курс в зону ожидания РИТОР (Рис. 5). В 22:46:30 на высоте 3100 ft (≈ 950 м) был включен автопилот.

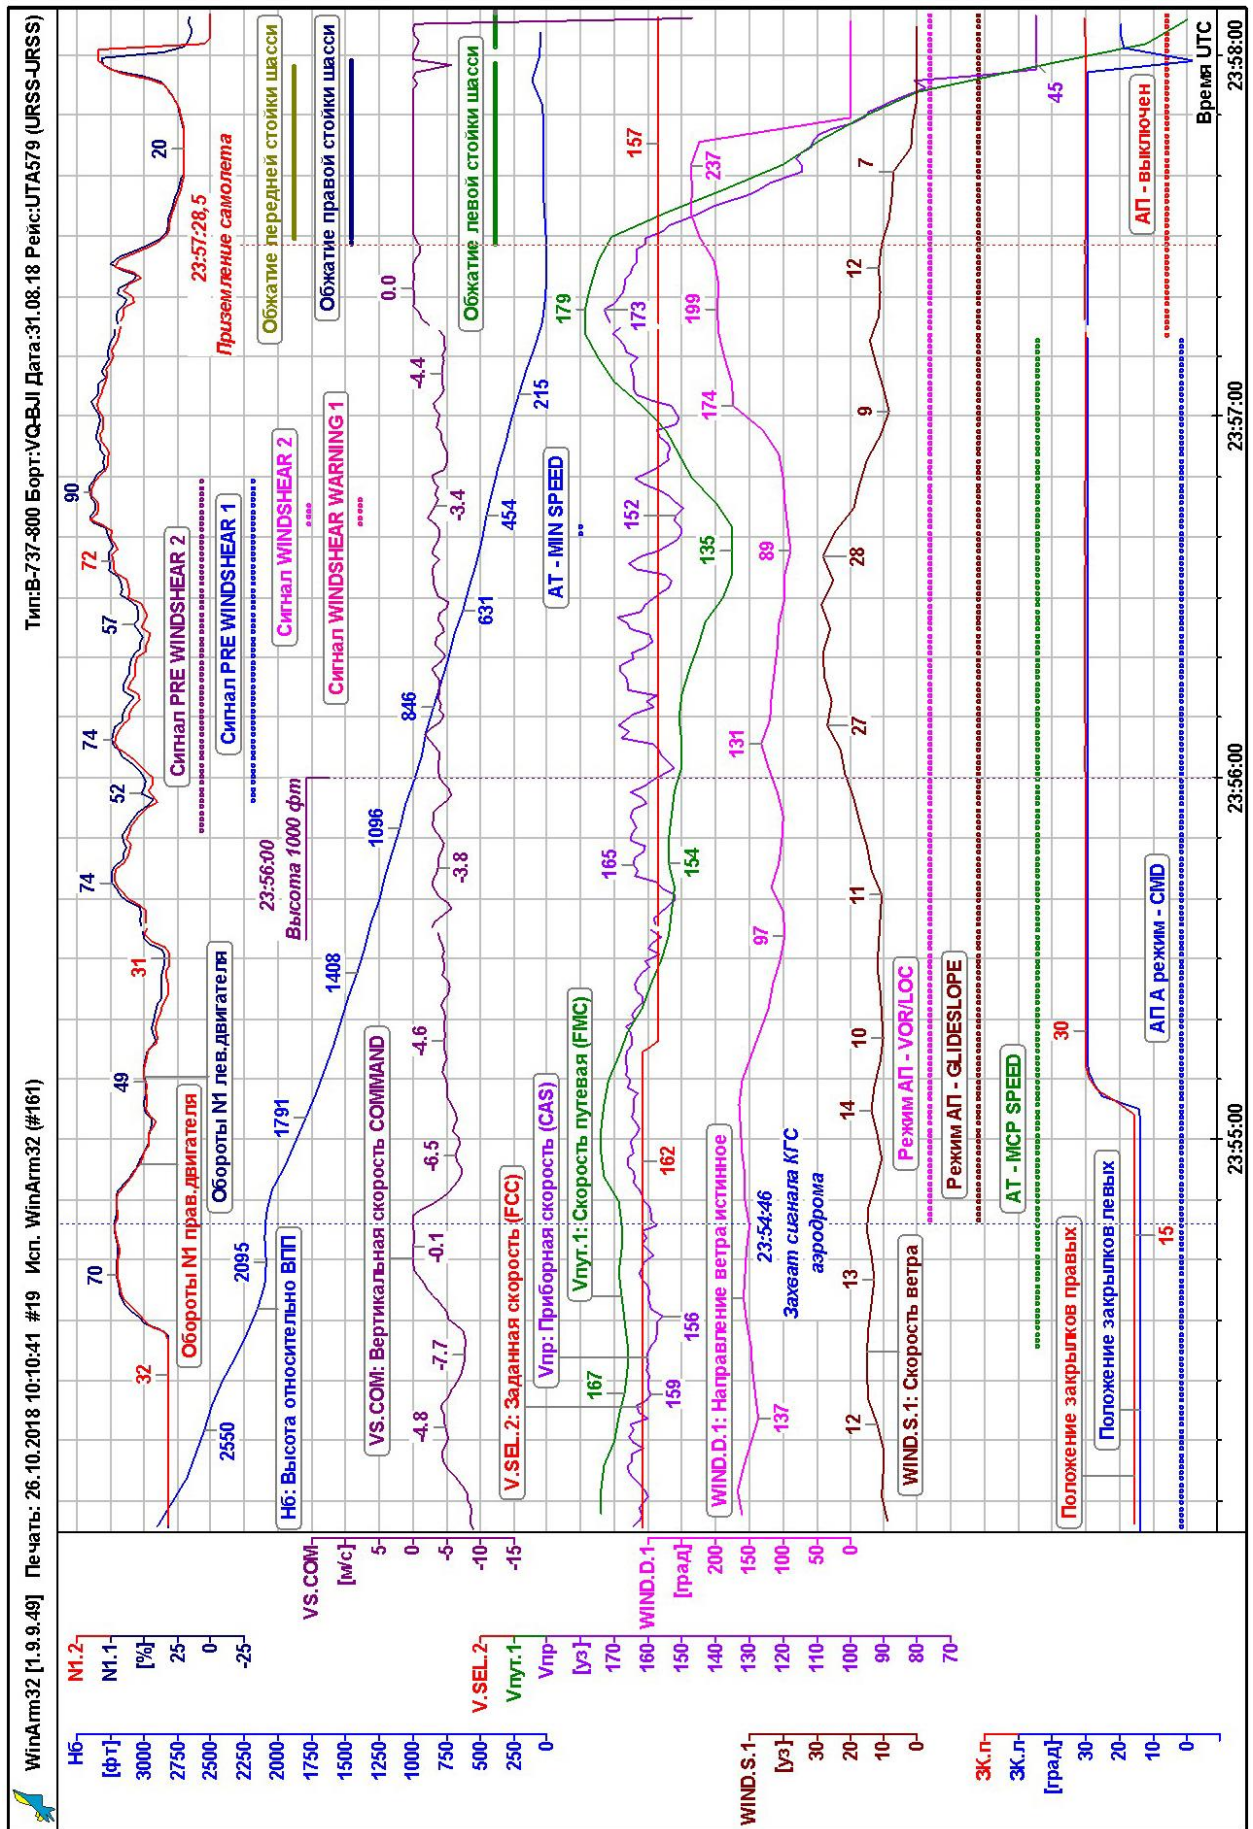
Рис. 6. Параметры заключительного этапа полета самолета Boeing 737 VQ-BJI

Из информации, приведенной на Рис. 6, видно, что в процессе снижения по глиссаде величина и направление ветра существенно менялись. Автомат тяги, стремясь выдержать заданную скорость, изменял режим работы двигателей в диапазоне от 30 до 90% по N1.

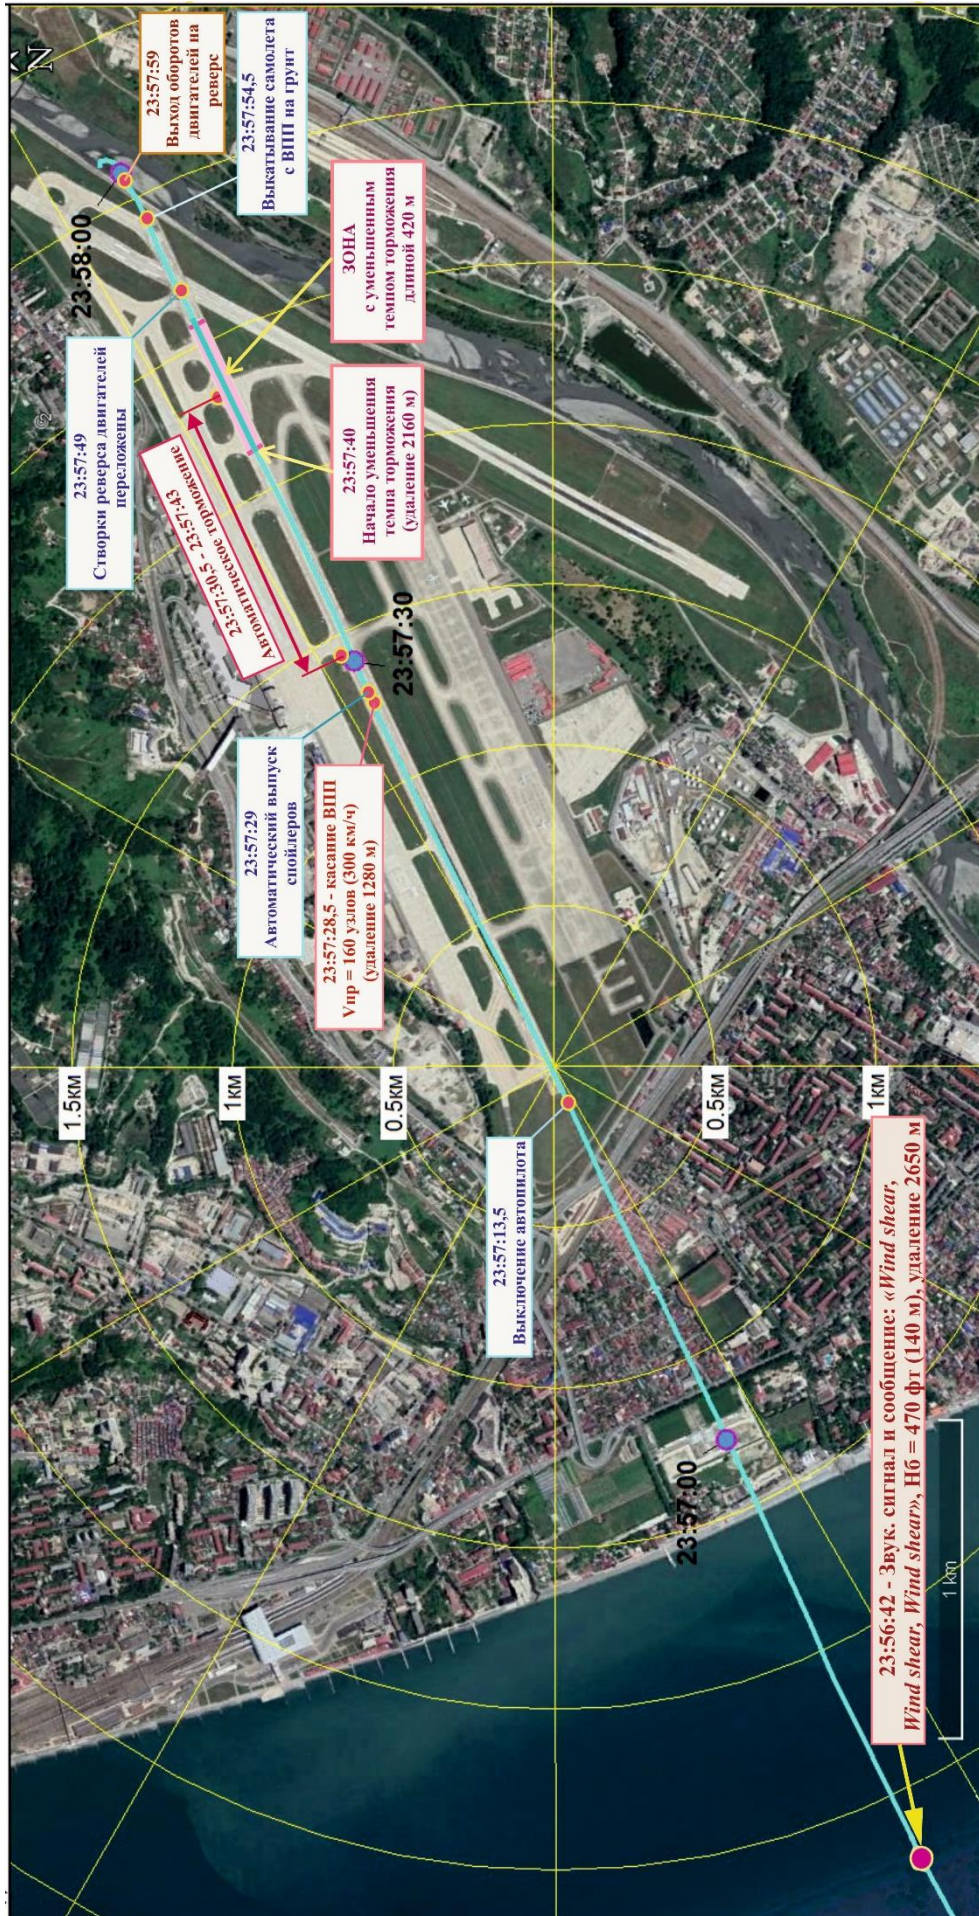
Рис. 7. Траектория движения ВС при выполнении посадки

После отключения автопилота произошел дальнейший рост приборной скорости (до 173 kt) и уменьшение вертикальной скорости. Приземление самолета произошло на удалении ≈ 1300 м за входным торцом ВПП 06 (Рис. 7) на приборной скорости 160 kt (≈ 300 км/ч), путевая скорость составляла 170 kt (≈ 315 км/ч).

После приземления ВС в автоматическом режиме выпустились спойлеры и началось автоматическое торможение (режим автоматического торможения был установлен в положение МАКСИМУМ). 2П проинформировал: «*Speedbrake up, Reversers maximum*» («Спойлеры вышли, реверс максимальный»), – и через 2 с, – «*autobrake maximum in use*» («автоматическое торможение режим максимальный»). Однако фактически реверс двигателей был включен только через 20.5 с после приземления ВС, на удалении 2685 м от входного торца ВПП, о чем свидетельствует разовая команда переключения створок реверса двигателей в 23:57:49. Вследствие того, что обороты двигателей за время пробега по ВПП ушли на земной малый газ, время приемистости значительно возросло, и обороты вышли на расчетный режим уже после выкатывания ВС за пределы ВПП.

В процессе автоматического торможения, в 23:57:40, на удалении 2160 м от входного торца ВПП произошло уменьшение темпа торможения, о чем свидетельствует уменьшение продольной перегрузки.

Через 26 с после касания ВПП самолет выкатился за ее пределы, пробил ограждение аэродрома и остановился в русле реки Мзымта, после чего произошло возгорание левого двигателя. Экипажем проведена аварийная эвакуация пассажиров. После объявления тревоги и прибытия АСК пожар был потушен.

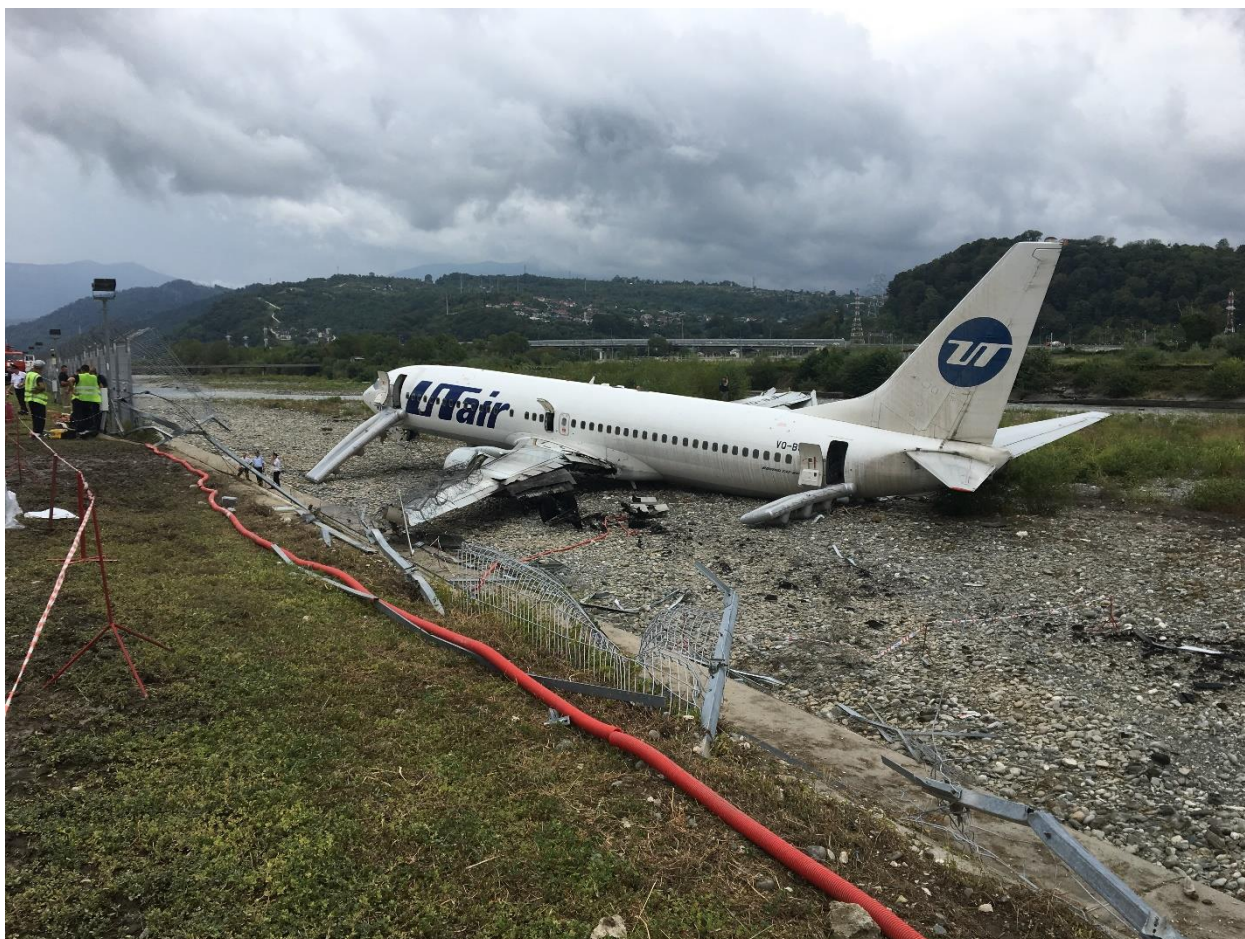
Рис. 8. Расположение ВС на месте АП

ВС при выкатывании за пределы ВПП пробило ограждение аэродрома и упало в русло реки Мзымта, после чего произошло возгорание левого двигателя. На самолете значительно повреждены левая и правая консоли крыла, оба двигателя, передняя и правая опоры шасси, левая основная опора шасси отломана и лежит под левой консолью крыла. Фюзеляж ВС имеет деформации. Все элементы конструкции ВС лежат компактно, в одном месте (Рис. 8).
