## Bundesanstalt für Verkehr Unfalluntersuchungsstelle

**GZ. 85.007/0001-FUS/2006**

Untersuchungsbericht

Flugunfall mit dem  
Motorflugzeug Type Airbus A310  
am 12. Juli 2000  
am Flughafen Wien-Schwechat,  
Niederösterreich

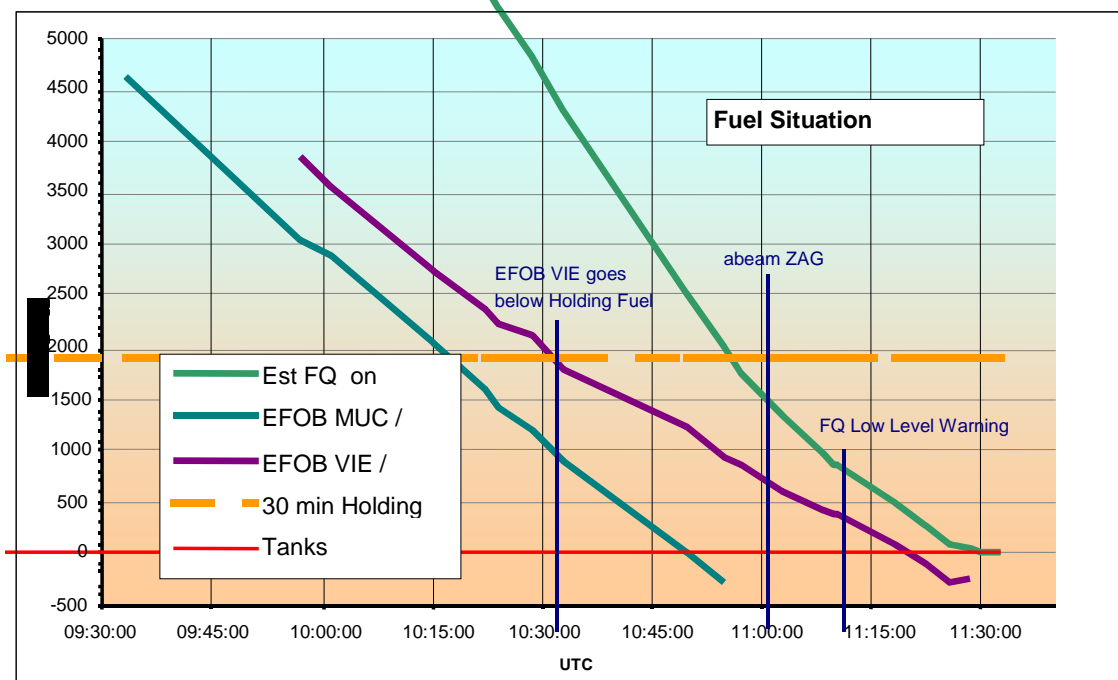
Die Berechnung der Entwicklung der Kraftstoffvorräte sowie der zu erwartenden Kraftstoffvorräte ließ die folgenden Trends erkennen:

Nach dem Unfall wurden alle Tanks entleert, der Kraftstoff gesammelt und eine Mengenbestimmung durchgeführt. Diese ergab eine Menge von ca. 160 l.

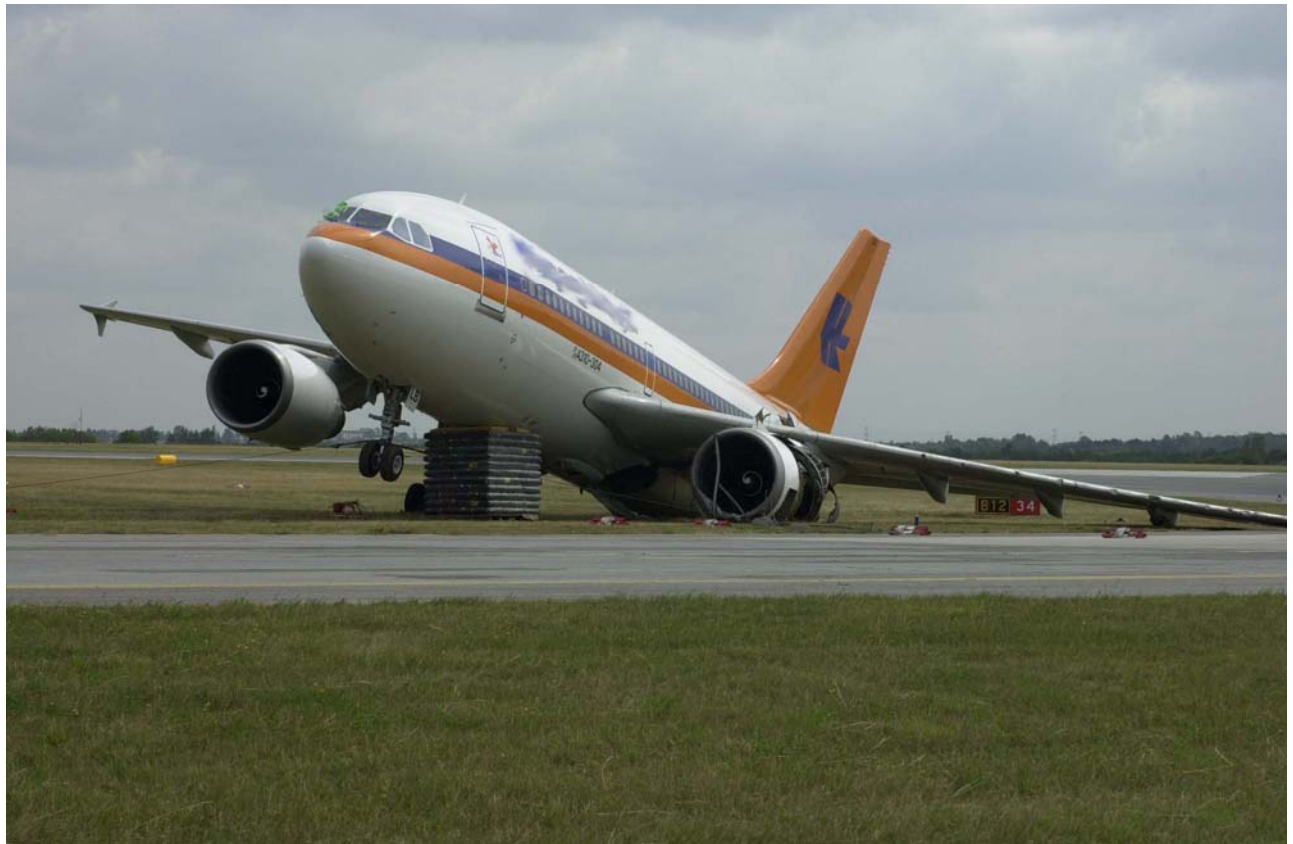
Endlage

Die Art der Beschädigungen führte zu einer Lage des Flugzeuges auf dem linken Triebwerk, dem rechten Hauptfahrwerk und dem Rumpfende.

Der linke mittlere Ausstieg war unbenutzbar, da durch den Wind die Rutsche nach hinten gedrückt und an den Beschädigungen der Tragfläche aufgerissen wurde.

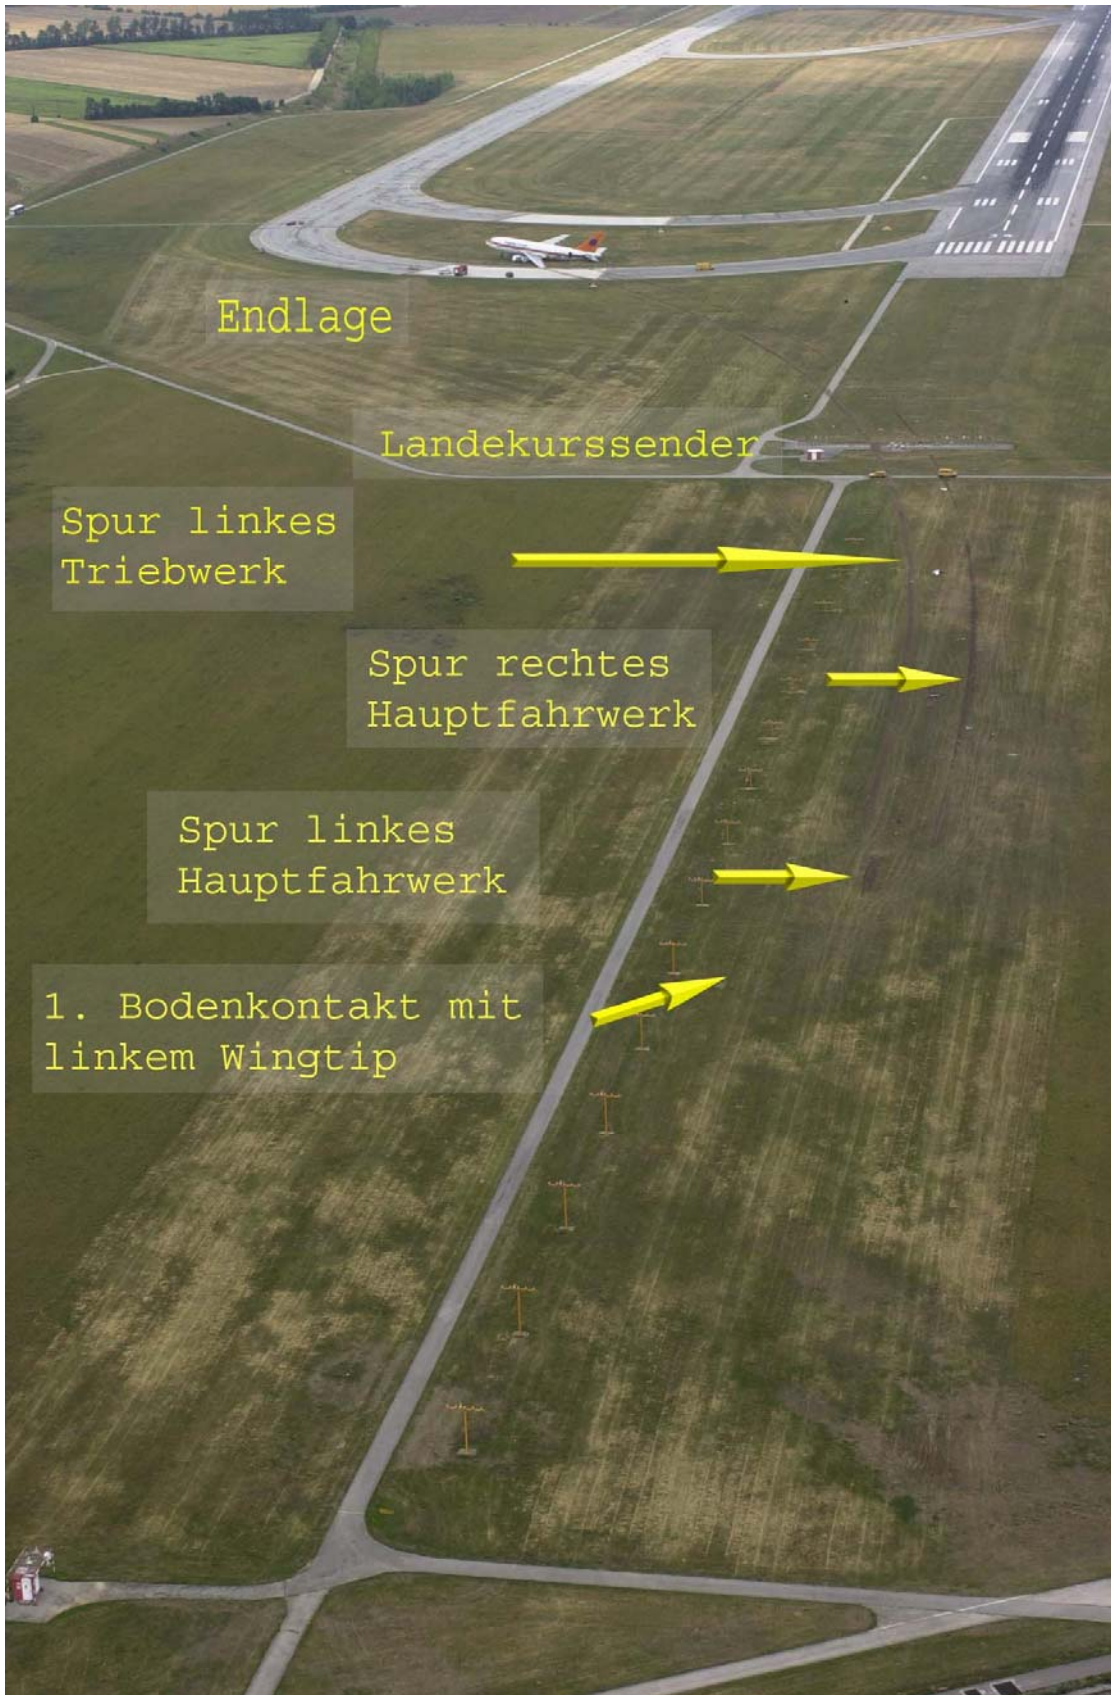
Aufsetzzone

Entsprechend dem Versagenshergang fanden sich entlang dem zurückgelegten Weg Teile des linken Wingtips, des linken Hauptfahrwerks und der linken Triebwerksverkleidung. An der linken Rumpfseite waren hinter der Tragfläche Schäden an der Rumpfbeplankung vorhanden, die bis in den Passagierraum führten.

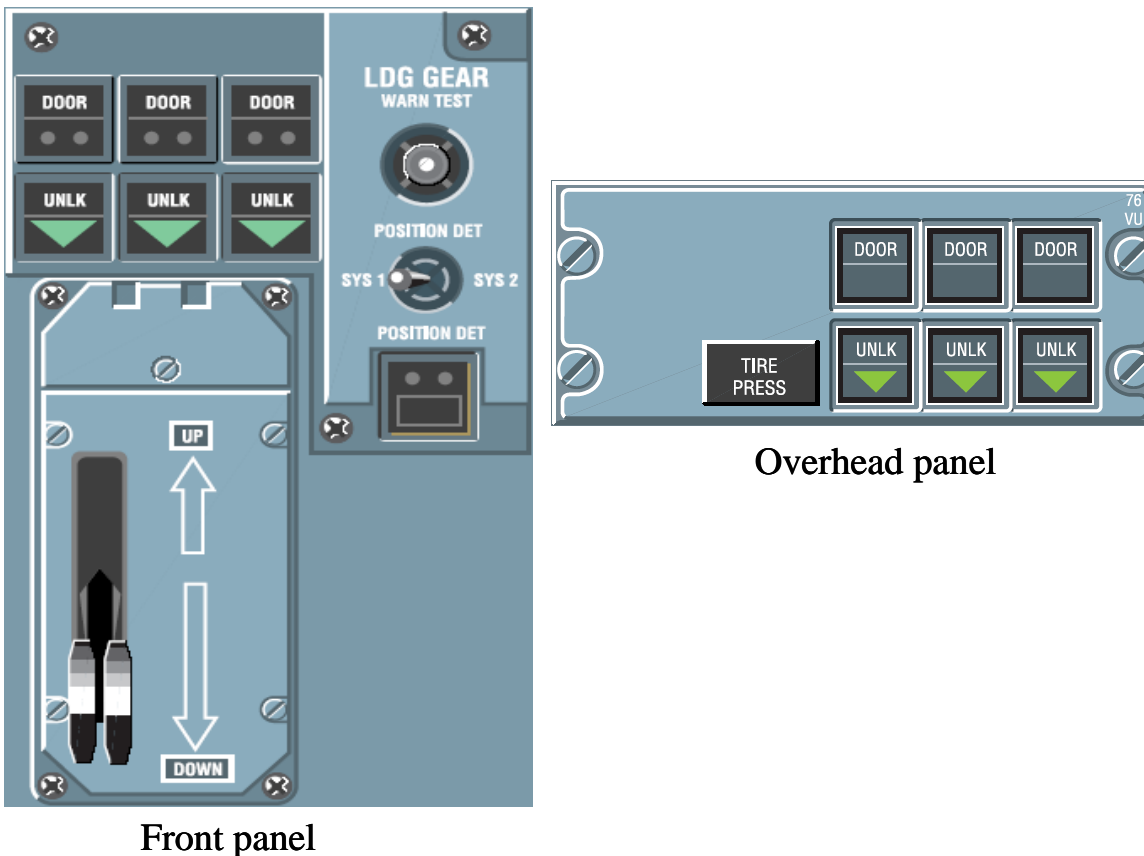
- During the main landing gear retraction procedure both the red “gear **unsafe**” light and the right-hand yellow “gear door open” light remained on.
- In the extended position all three green “gear down lights” signaled the correct extension state while in the retracted position the right-hand yellow “gear door open” and the red “gear **unsafe**” light continued to indicate incorrect retraction.

The report may indicate that there are 2 panels with LDG status indication, the front panel and the overhead one. Here is a picture illustrating these panels, to be inserted in the report at your discretion. Note that the indicator shows an unlock status (UNLK).
