## 航空事故調査報告書

航空・鉄道事故調査委員会

個人所屬 J A 4 2 2 7

所 属 個人  
型 式 アメリカンチャンピオン式 8 K C A B 型  
登録記号 J A 4 2 2 7  
発生日時 平成 1 5 年 5 月 4 日 1 1 時 4 2 分ごろ  
発生場所 京都府竹野郡網野町の沖合

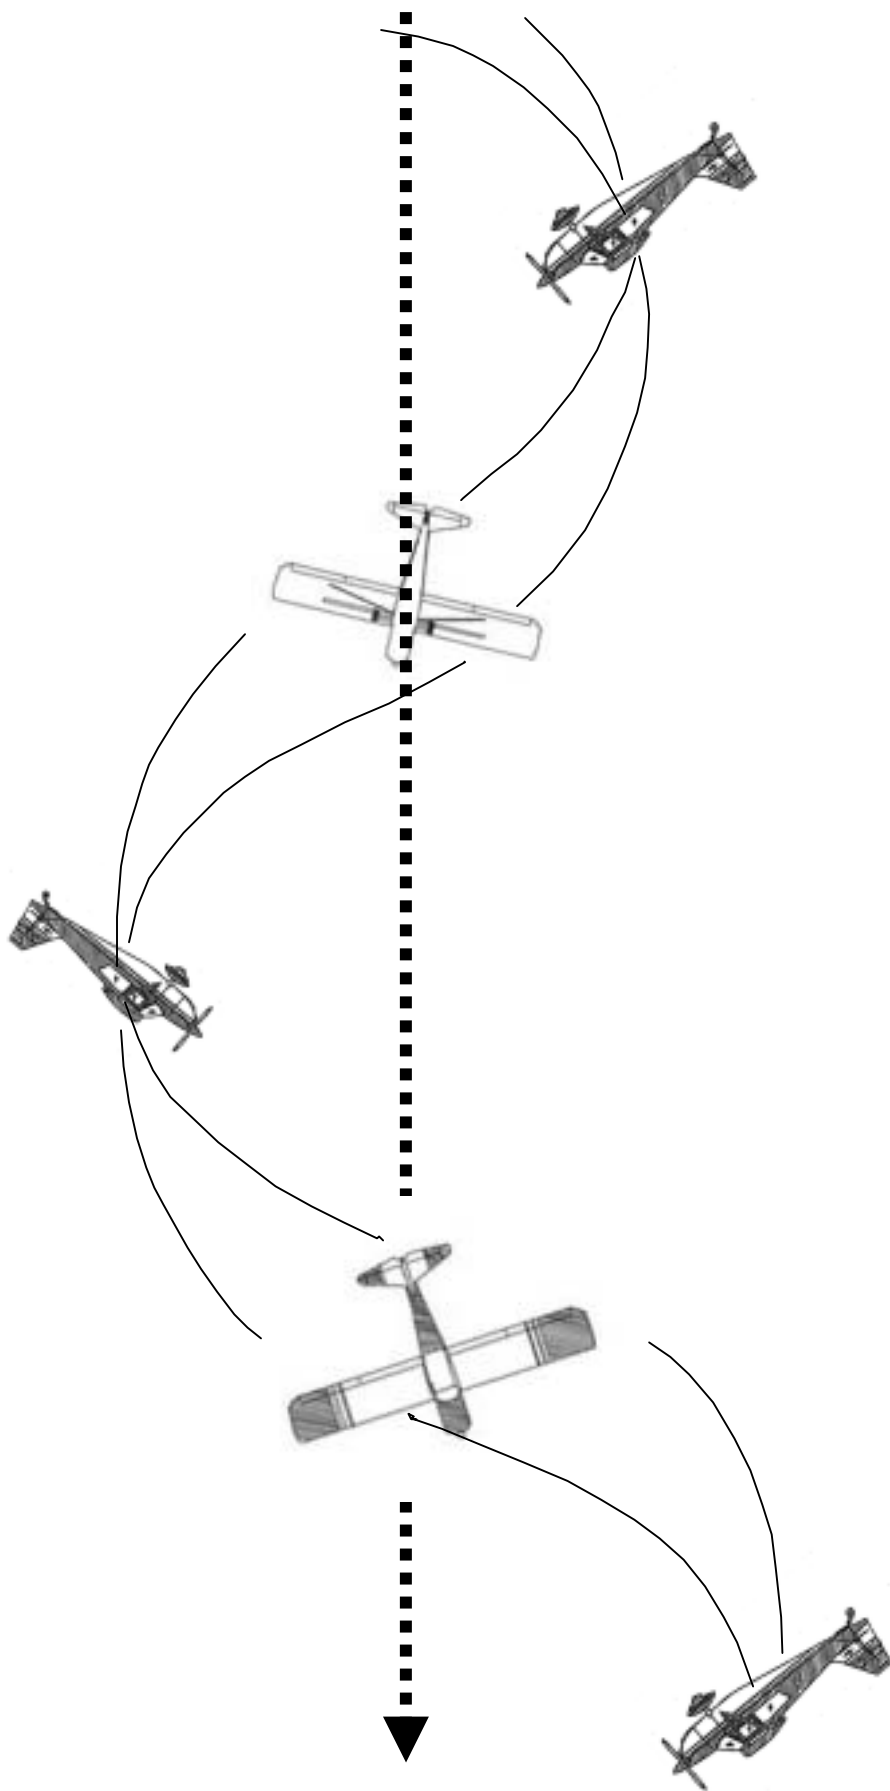
付図3 操縦者から見て右回りの背面スピン概念図

3.1.5 次のことから、同機は、海上に墜落する直前には操縦者から見て右回りの背面スピンの状態であったものと推定される。

3.1.7 3.1.5(2)に述べたように、同機の回収直後の状態から、同機が海上に墜落する直前には左ラダーが使用されていたと推定され、この操作は操縦者から見て右回りの錐もみからの回復操作と一致することから、同機が背面スピンの状態となった後に、回復操作が実施されたものと推定される。しかし、同機は、背面スピンの状態から回復できずに海上に墜落したものと推定される。

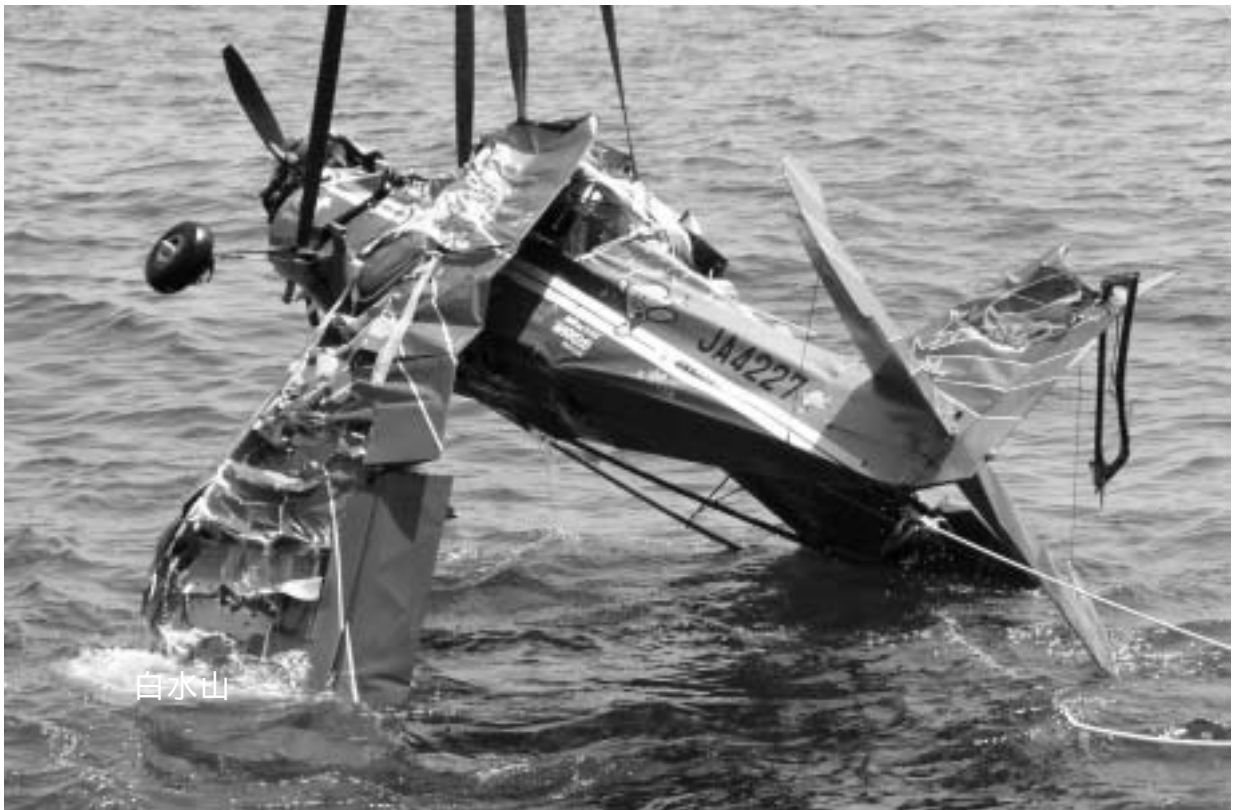
写真1 事故機（回収中）

胴 体	中央部及び操縦室上部の縦通材破断 底部破損
主 翼 (1)左主翼	胴体取付部から桁が破断 羽布の破損
(2)右主翼	羽布の破損
尾 翼	変形及び損傷
プロペラ	スピナー数ヶ所に損傷
エンジン・カウリング	損傷

海上保安庁が水中で撮影したビデオカメラの映像によると、機体は、水深約 43 m の海底の岩盤の上に通常の地上停止姿勢の状態で見つかった。機体は、墜落の衝撃でエンジン上部及び前席操縦席上部が損傷していた。

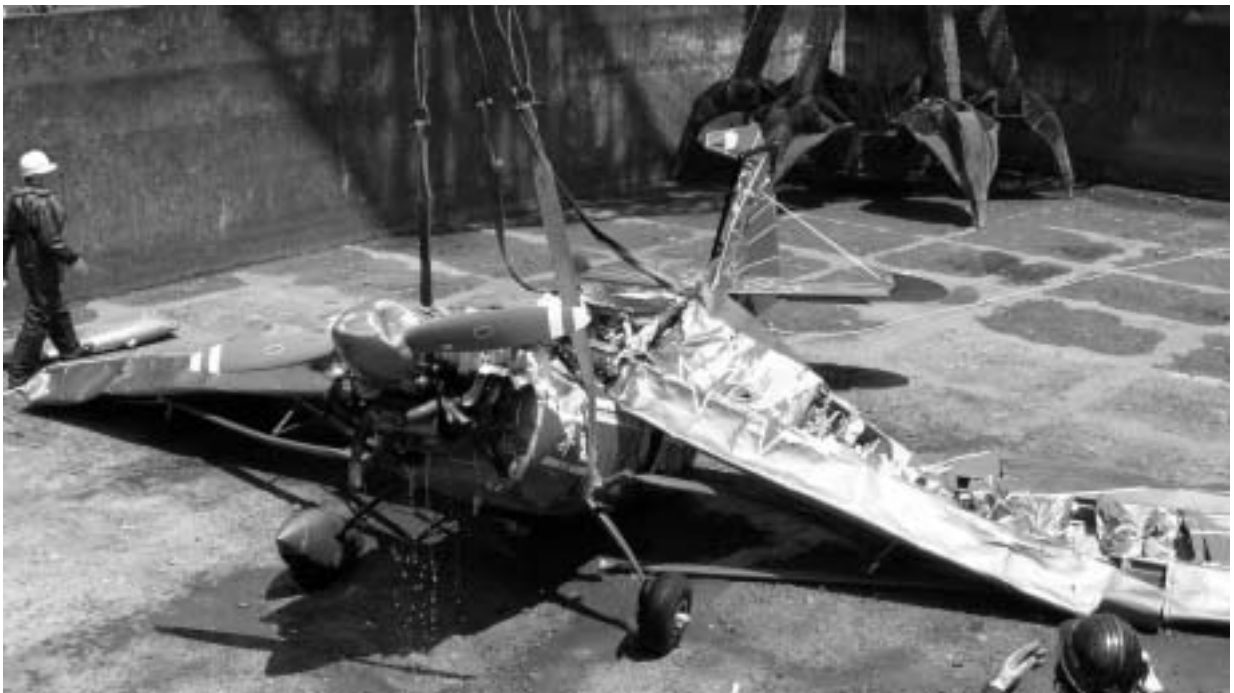
写真2 事故機（回収直後）

操縦席後方の胴体中央部付近で縦通材が破断していた。

操縦室は、前席計器盤が損傷し、上部縦通材が前席及び後席に食い込んでいた。

左主翼は、胴体取付部及び中央付近で桁が破断していた。

両主翼ともにストラットが座屈していた。

方向舵は、先端のホーンバランス部が右側にねじれていた。

方向舵ペダルは、左側ペダルが踏み込まれた状態であった。

- (1) 目撃者が同機は錐もみの状態で海上に墜落したと述べていること
- (2) 同機を海中から回収した直後において、ラダーペダルの左足側が踏み込まれた状態であったこと及び方向舵の先端のホーンバランス部が右側にねじれていたことから、左ラダーが使用されていたと推定され、この操作は操縦者から見て右回りの錐もみからの回復操作と一致していること
- (3) 2.3.2及び2.7.2に述べたように、主翼上面側の大部分の羽布が破損していたこと、操縦席の上部が押しつぶされた状態で損傷が激しかったこと、及び両主翼のストラットが座屈していたことから、同機は、機体上面前方から海面に衝突したものと考えられること
