新潟大堰管理橋における PCケーブル損傷箇所の補強について

遠山 晃¹・二木 渉¹

¹信濃川下流河川事務所 管理課 (〒951-8153 新潟市中央区文京町14-13)

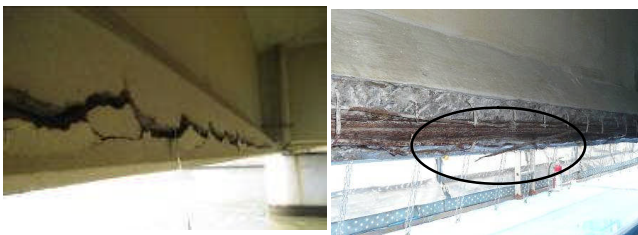
写真-2 G4桁クラック(左)とPCケーブル破断(右)

平成20年度末、橋梁点検車を用いて新潟大堰管理橋(全7径間)の点検を実施した。そこで、第4径間の4主桁(G1～G4)のうちの1主桁(G4)に大きなクラックが見つかった。応急的に注入補修した後、翌年度に主桁の一部をはつり詳細調査を実施した結果、G4桁のPCケーブル6本のうち2本が一部破断していた(写真-2、図-1)。また、桁内部の鉄筋も、腐食・消失していた。

調査結果から、G4桁のPCケーブル(全6本)の2本×50%=1.0本相当が破断しているものと想定し、現況における耐荷重を照査した。その結果、現行規制である総重量14tかつ一方通行規制には耐えるものの、G4桁のPCケーブル損傷が1.6本相当に進行すると合成応力度が許容値をオーバーし、落橋の危険が生じる結果となった。そこで、緊急に補修を行う必要が生じた。

また、G3桁およびG4桁についてPCケーブル付近の塩分含有試験を行ったところ、表面より65～100mmのかぶり位置にて、塩化物イオンの含有量が腐食発生限界値¹⁾1.2kg/m³を大きく上回る1.56～7.97kg/m³という結果となった。このことから、PCケーブルおよび鉄筋損傷の原因は、塩害によるものと推察された。

調査結果に基づき補修工事の詳細設計を行い、G3、G4桁に外ケーブルで圧縮応力を導入して補強する緊急対応を計画した。許容応力度照査にて各種荷重条件を検討した結果、設備点検時と現行規制(TL-14片側載荷)を満足する外ケーブル規格(G3,G4桁共にF270TS)を選定した。G3桁は、G4桁に外ケーブルで緊張荷重を与えると、横桁を通じて応力が加わることから補強が必要となる。

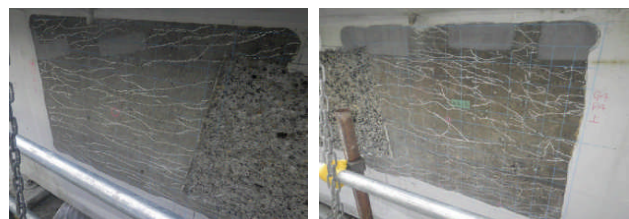
写真-3 桁端部ウェブ部のクラック

さらに、G3,G4桁に外ケーブルを固定する「定着部」施工のため、既存の塩害防止塗膜を除去したところ、定着部施工箇所に無数の微細クラックが発見された(写真-3)。この微細クラックのため、当該部位が定着部として外ケーブルを緊張した際の荷重に耐えられるか疑問が生じた。これら新たな損傷発見により、補強部位と補強方法の再検討が必要となった。

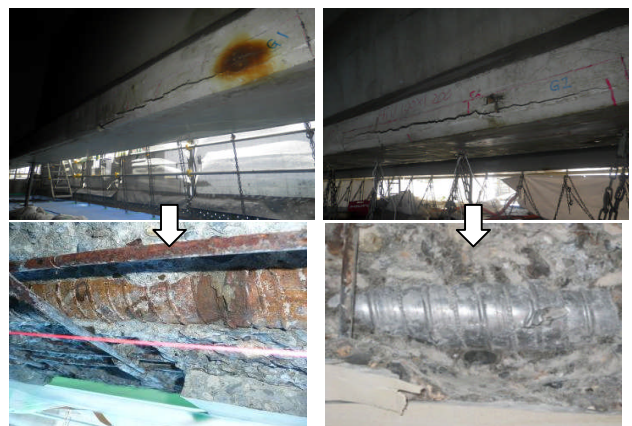
写真-6 G1(左上), G2桁(右上)クラックとはつり後(下)

リートの剥離・浮き部分)を長さ3m はつり、内部のPCケーブル(シース)・鉄筋の状況を確認した。その結果、G1桁でPCケーブルの入っているシースが全体に腐食しており、一部孔食による穴が開いていた。G2桁のシースは、腐食がなく良好な状態であった(写真-6)。

また、鉄筋(スターラップ筋)は、G1,G2桁共に腐食が進み、破断した状態であった。

また⑦の調査結果から、G1桁のPCケーブル6本中1本に若干損傷を受けていると考えられた。仮に1本が50%破断していると想定して、耐荷重を検証した結果、現行の通行規制(TL-14,一方通行)ならば通行可能であるとの結論に至った。

G1,G2桁については、現行規制であれば補強しなくても通行可能との結果が出たため、冬期は激しい風波浪に見舞われる現場環境下という制約もあり、補強は行わずに断面修復することとした。
