はじめに

平成13年11月12日午前11時、スーパーカミオカンデ装置に使用している50cm径光電子増倍管11146本のうち約60%が数秒間で破壊された。このため、スーパーカミオカンデ実験が行っている一連のニュートリノ実験は当分の間停止せざるを得なくなった。

本報告書は、事故の経緯、被害状況、観測データ、原因の推測等からなり、事故原因究明等委員会その他関係各位機関への情報提供のために作成するものである。内容は11月22日時点のもので、今後随時更新される。

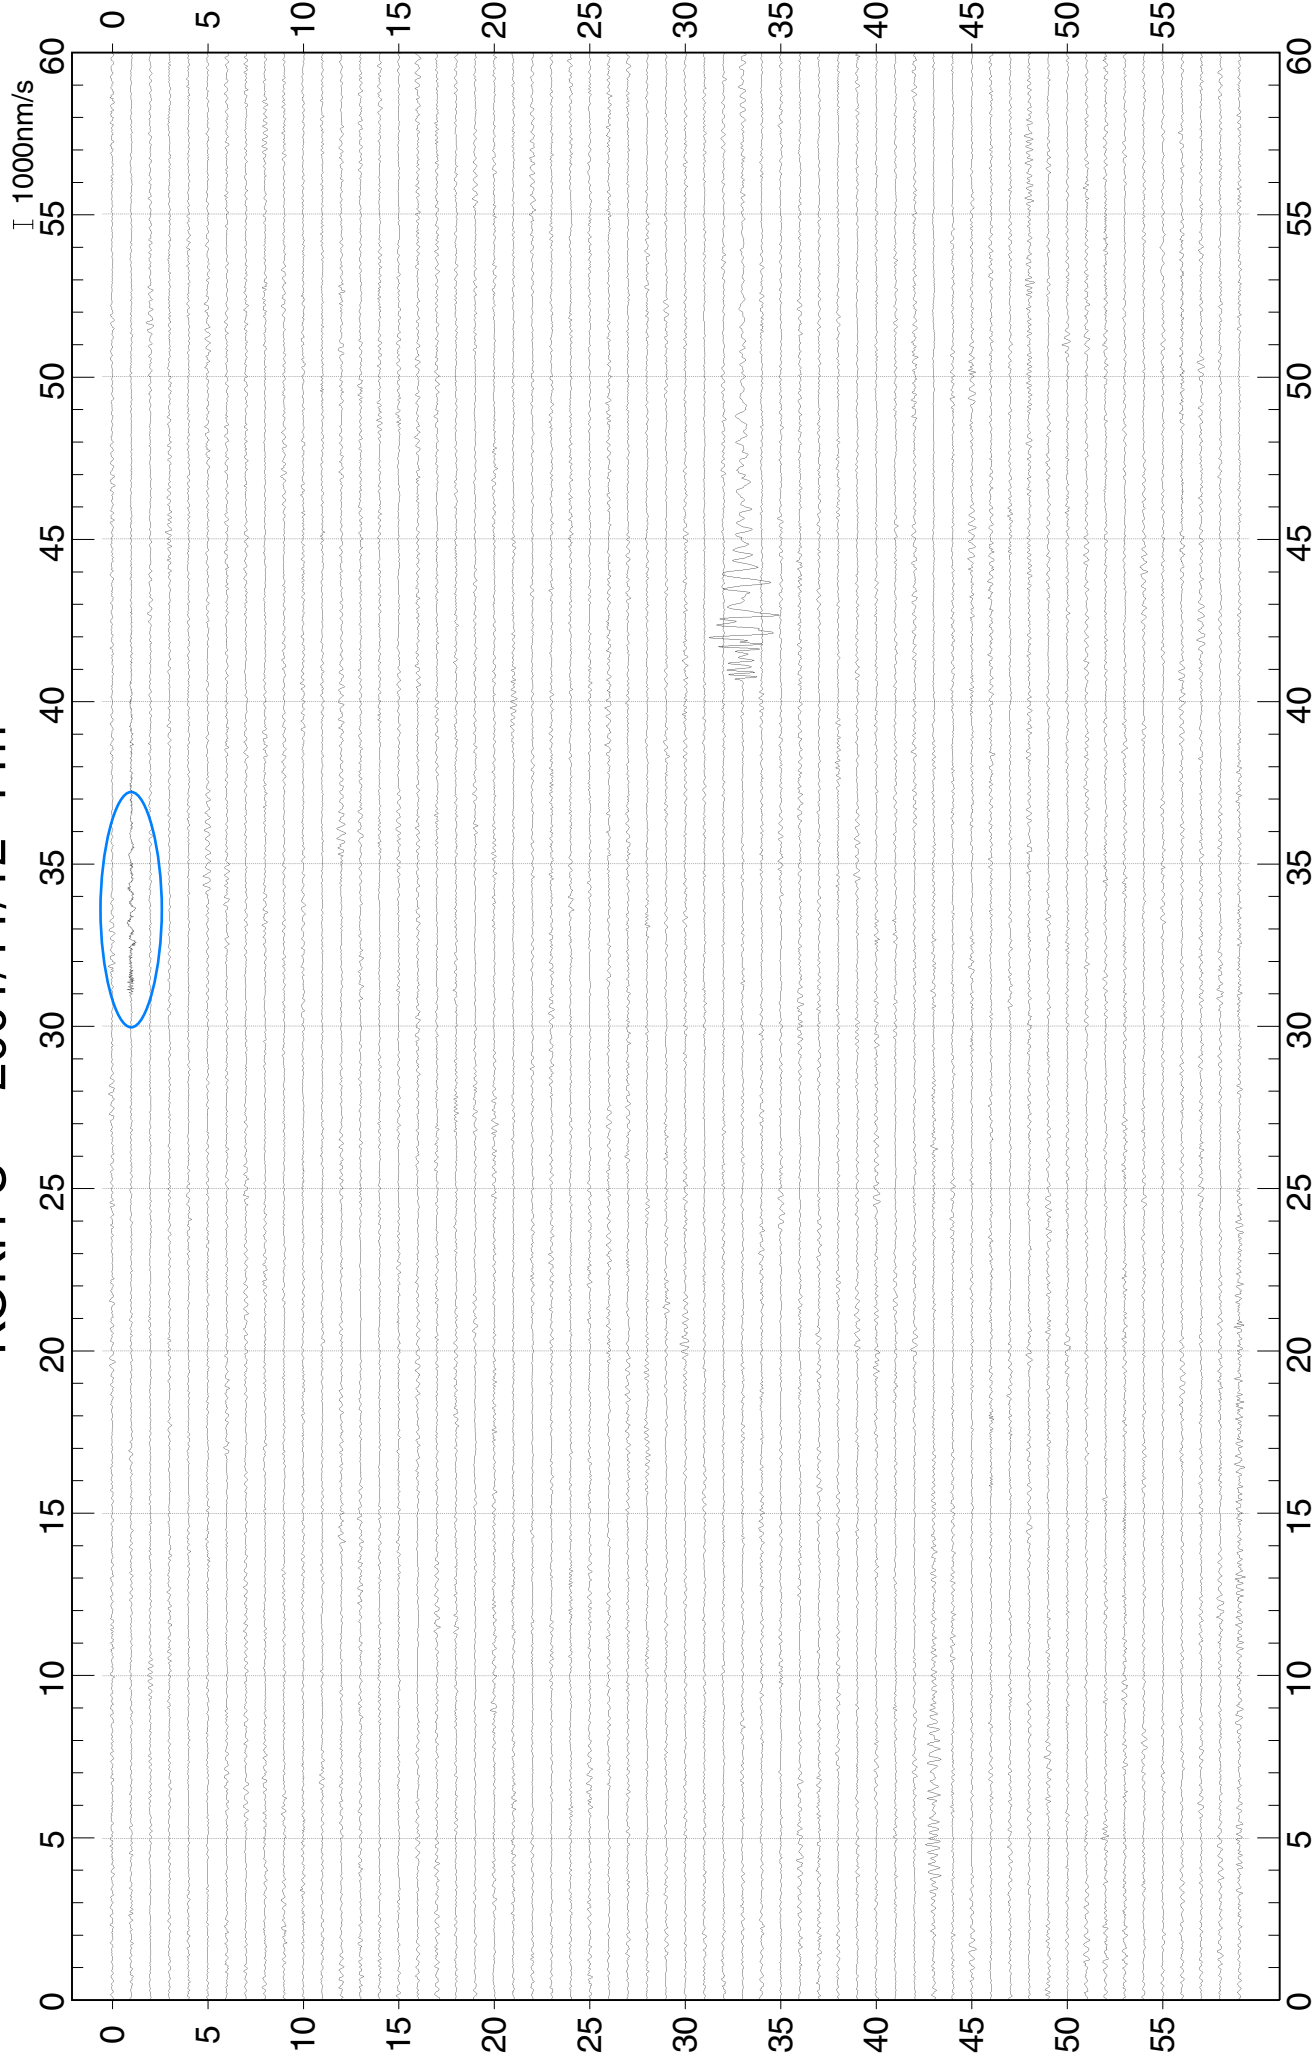
資料:地震波

午前11時1分30秒頃、研究者、推進員Aは、轟音を伴う激しい揺れを感じた。この時、研究者はコントロール室、推進員Aは、タンク端から1-2メートルの場所にいた。推進員Bは、坑口から坑内へと弁当を運んでいた。轟音は、約5-10秒間と感じられた。（資料：古田）推進員Aは、最初は小さな音だったが、だんだんと音が大きくなっていくのを感じた。また、音が大きくなった時には、風圧も感じ、タンク上のクリーンルーム（これはタンクへの入口の上に設けられている）を囲うビニールシートが膨れ上がるのを見た。後日、SKから8.8km離れた場所にある防災研究所の地震計がSKの事故を捕らえていたことがわかった（資料：地震波）。この図から、増倍管破損事故による震動は、約5秒間続いていたことがわかる。

KOKH-UD成分の連続波形記録(2001年11月12日午前1時00分00秒~12時00分00秒)

11月12日11時1分

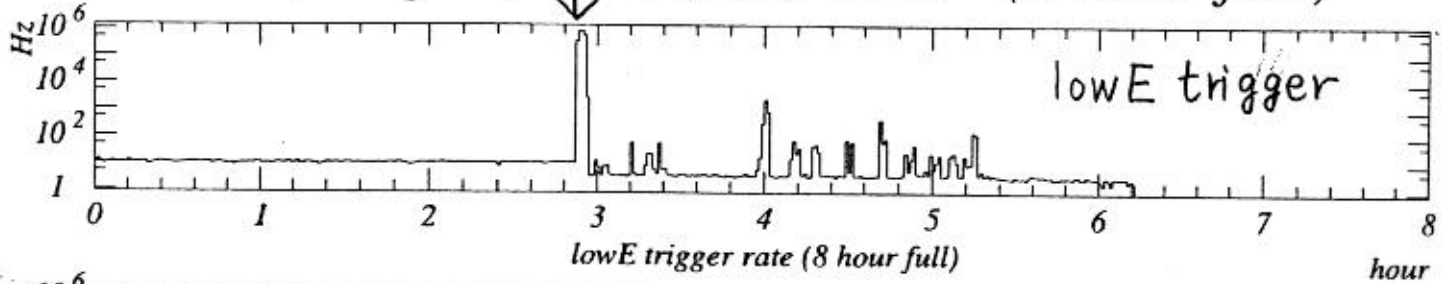
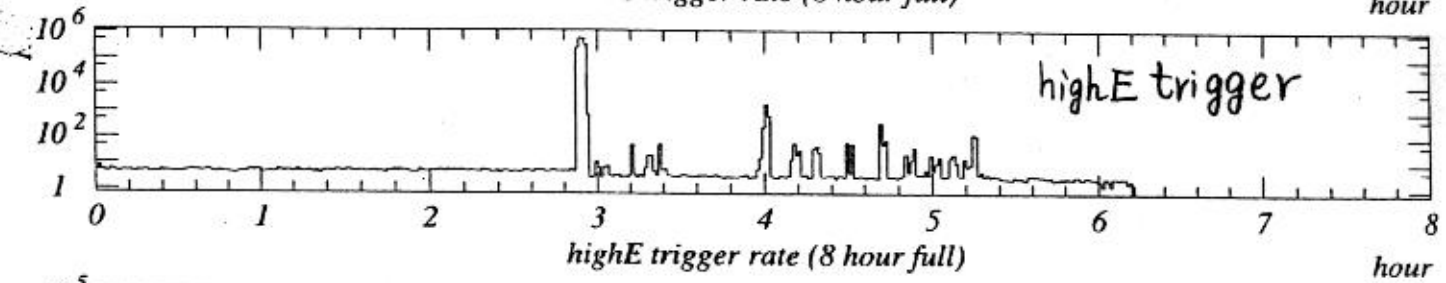
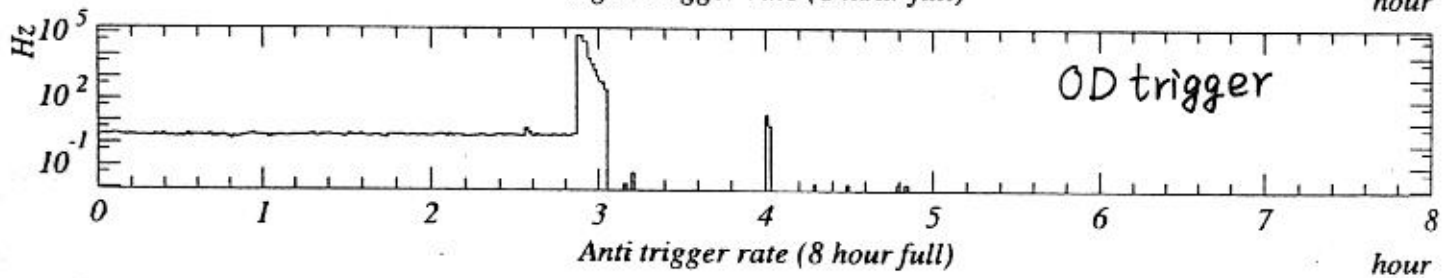
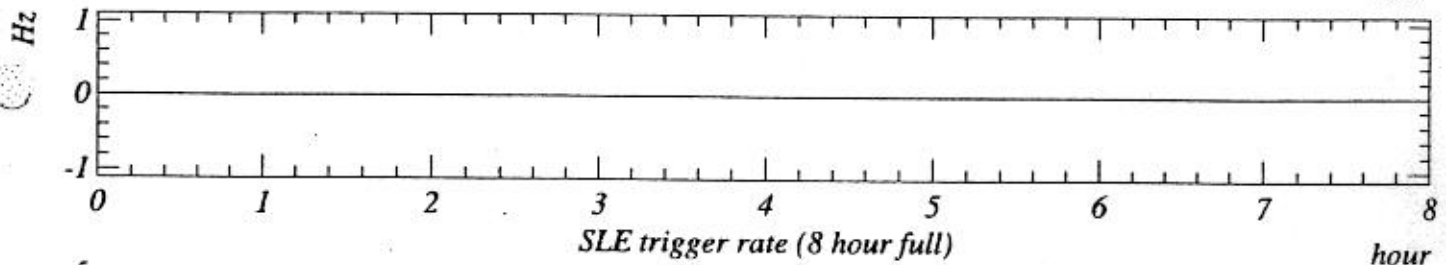
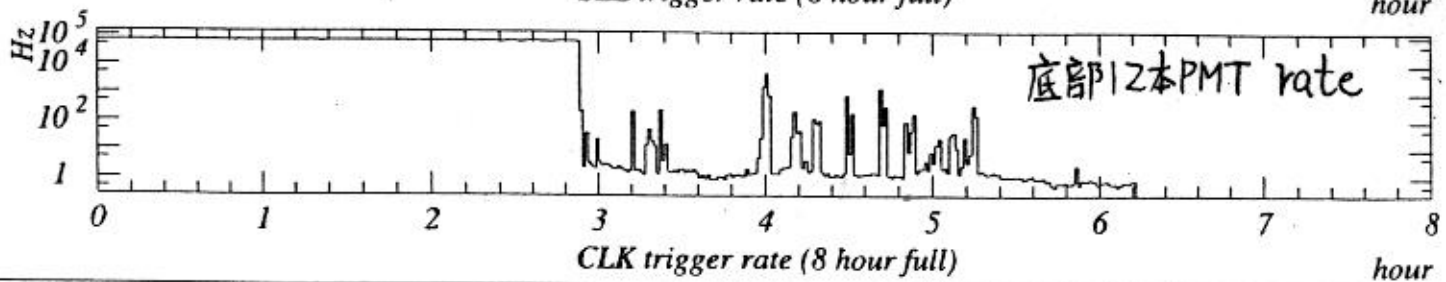
（資料：トリガーレート）は、事故前後での時間変化を異なる 4 種の情報に対してプロットしたものである。スケーラーからプリントアウトされたもので、データ自体は残っていない。

上から 1 段目と 2 段目がスーパーカミオカンデ内水槽で起こった異なる 2 つのエネルギー閾値の事象頻度、3 段目が外水槽での頻度を示す。事故発生以前少なくとも 24 時間に関しては事象頻度は一定で、正常であった。事故発生と見られる 12 日 11 時 1 分に一斉にはね上がっているのがわかる。事故発生数分後、研究者が高電圧を切ったところ、頻度は数ヘルツまで落ちた。

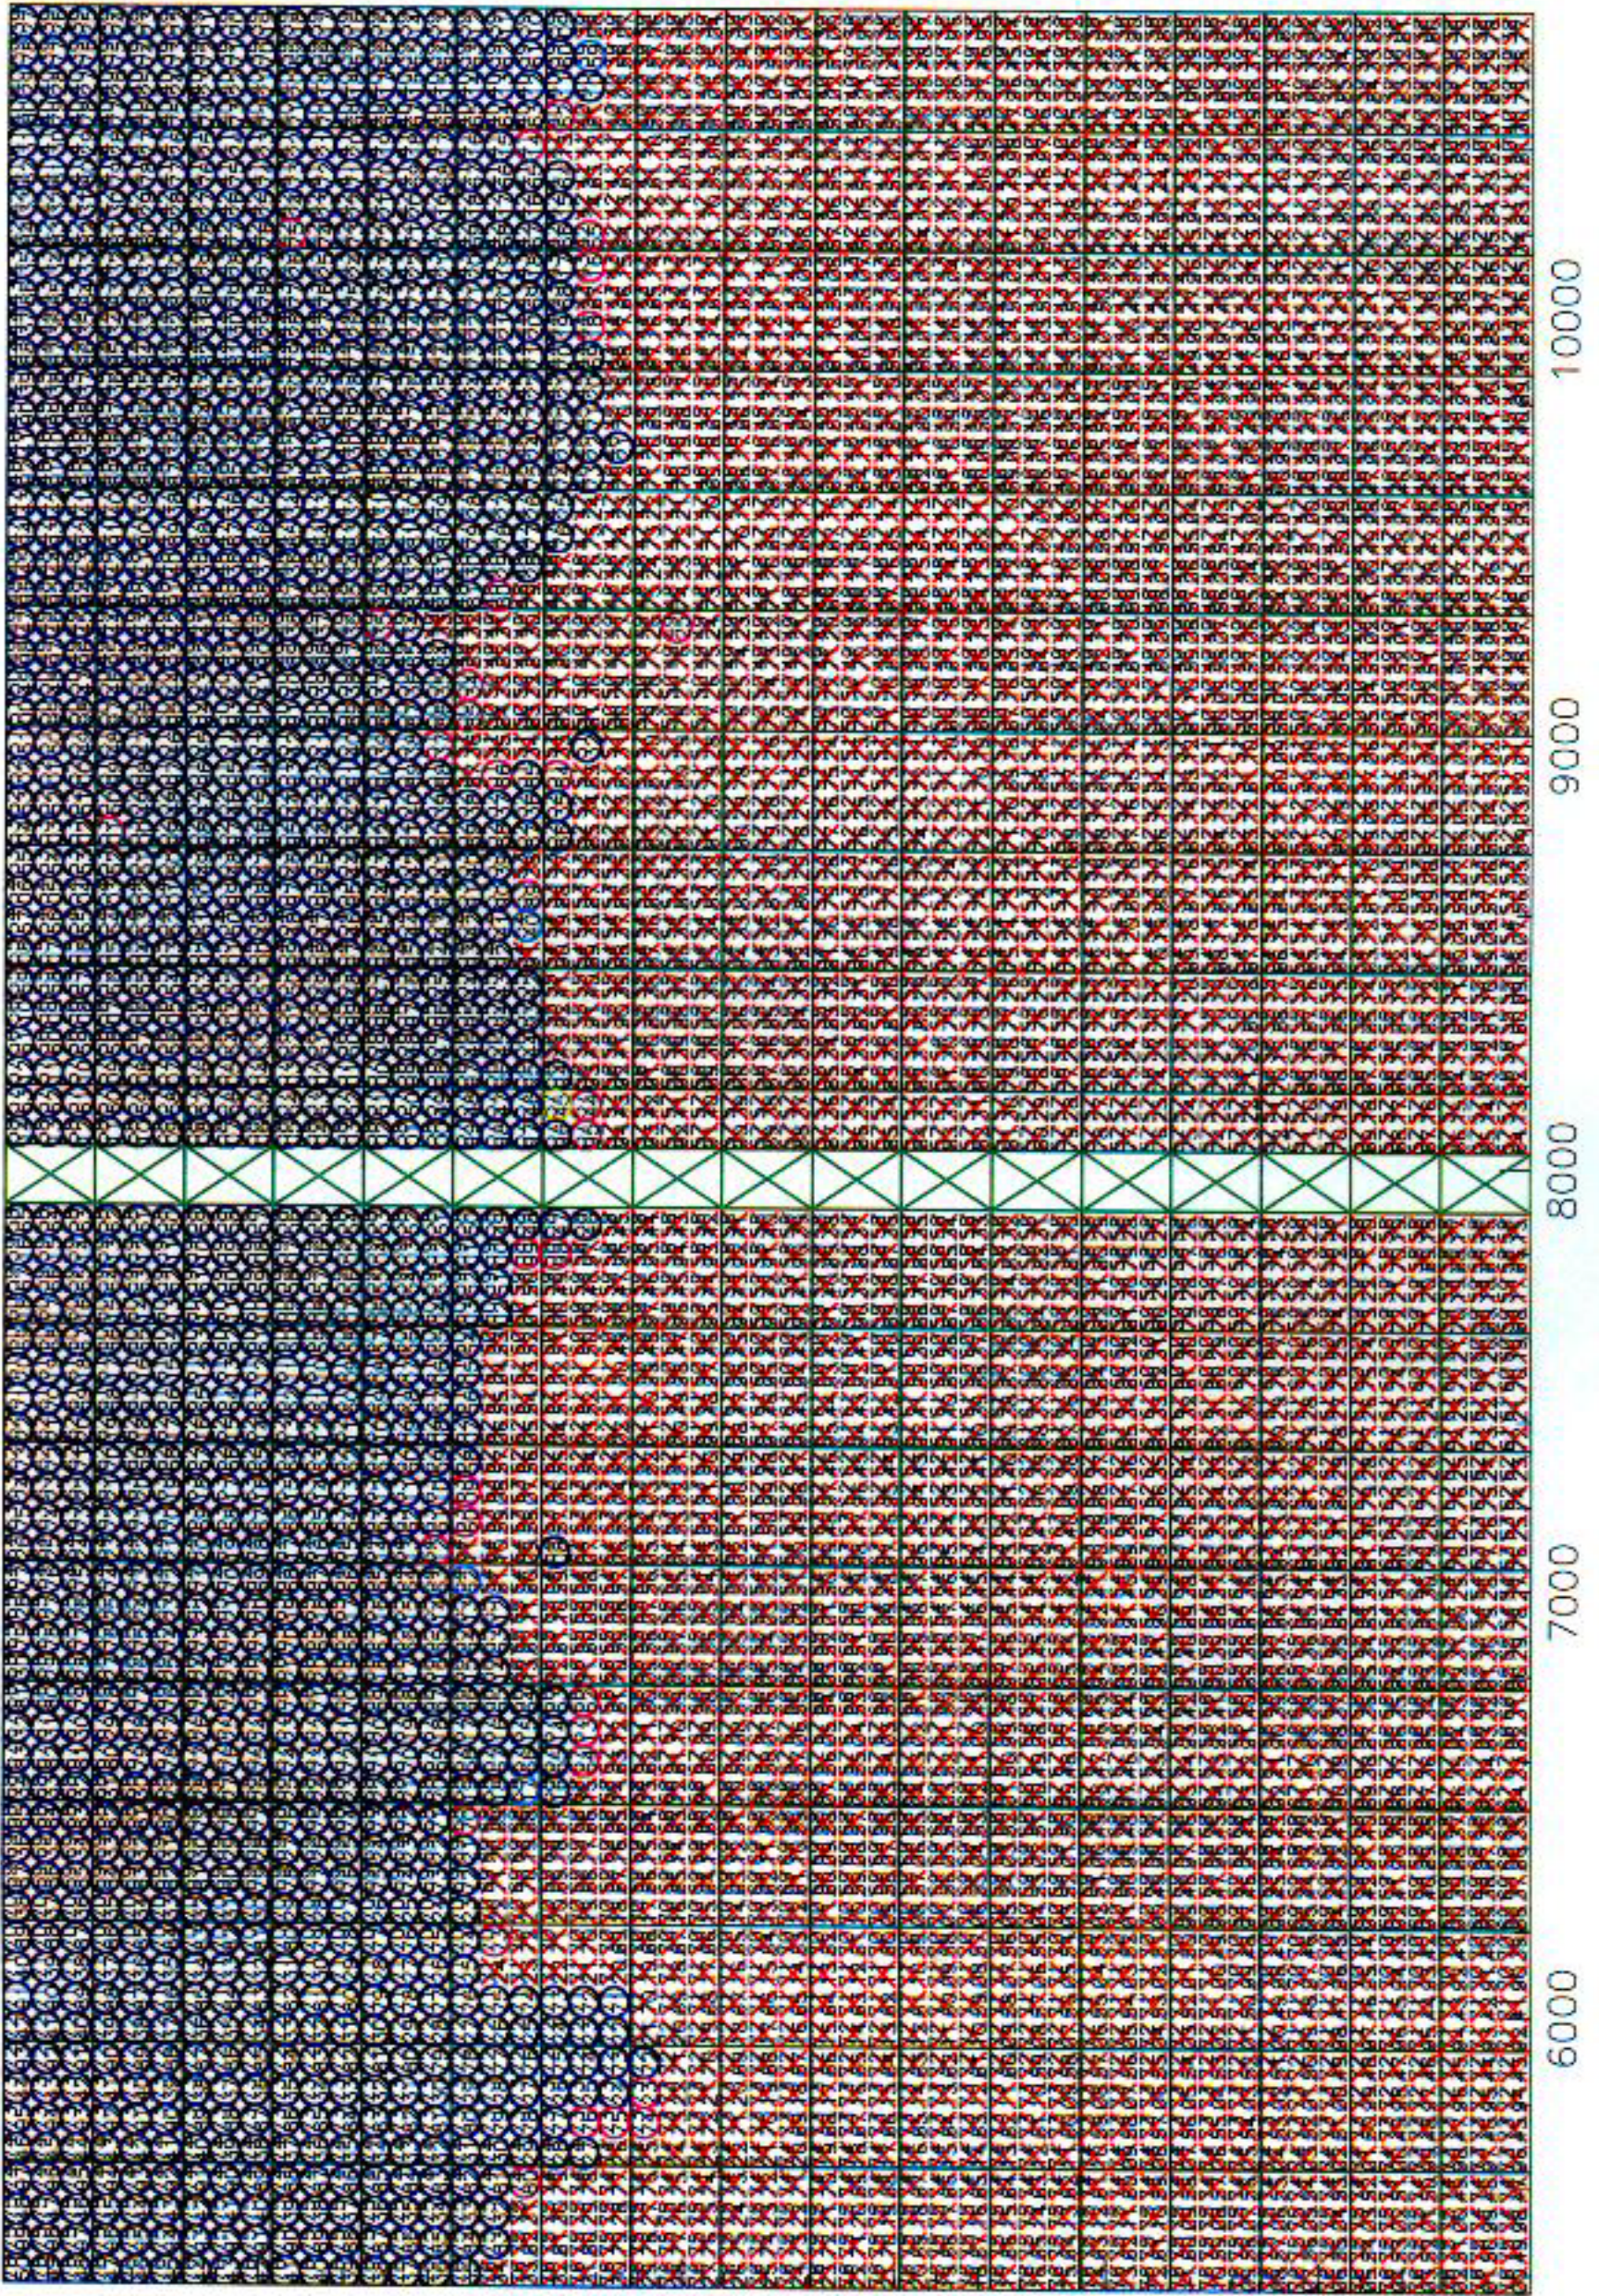
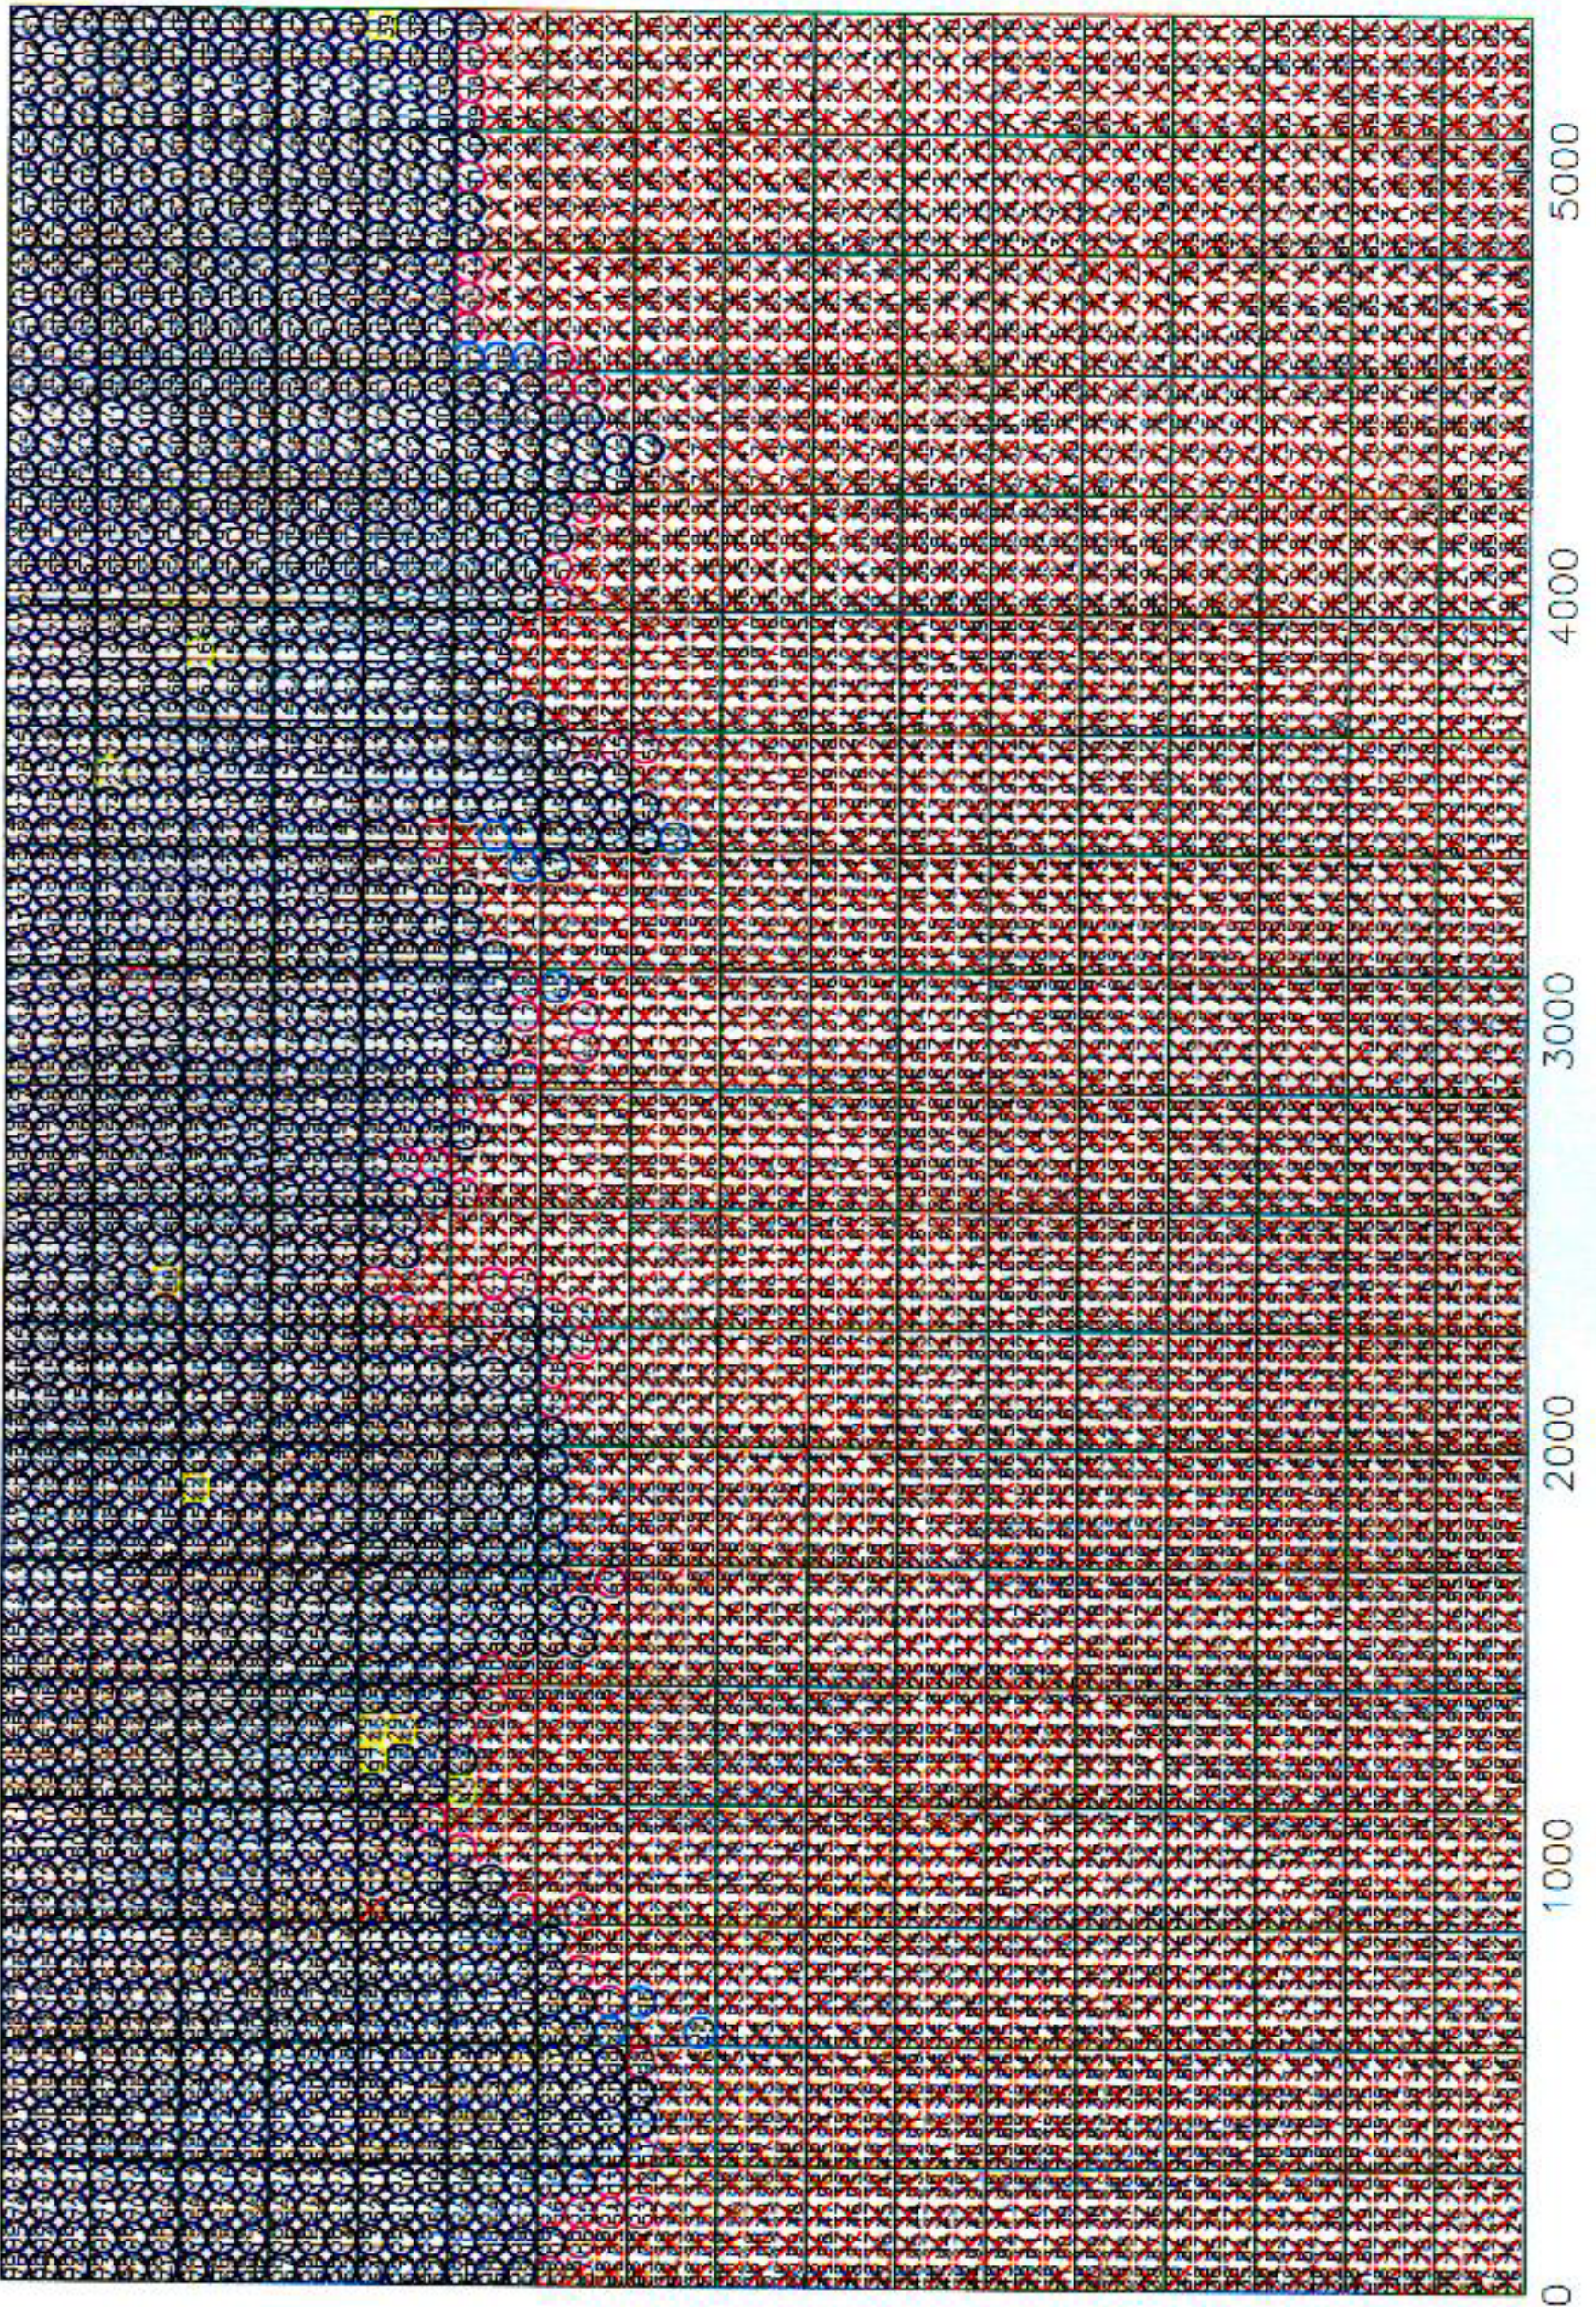
資料：側面破損状況

事故直後に内水槽側壁付近の点検穴より水中カメラを挿入し、被害状況をテレビモニタ上で確認し、およその残存数を数えた。水深約 5 m 以上の個所では、ほとんどの光電子増倍管のガラス部分は完全に吹き飛び、中の金属電極部分が側壁から突出し、ぶら下がっている状態である。以下 3 種類のステップに分け、光電子増倍管の被害本数を調べた。

破壊された光電子増倍管 : 6 7 7 9 本、
 破壊されていない光電子増倍管 : 4 3 6 7 本
 計 : 1 1 1 4 6 本

(資料 : 側面破損状況) に側面における破損状況を示す。

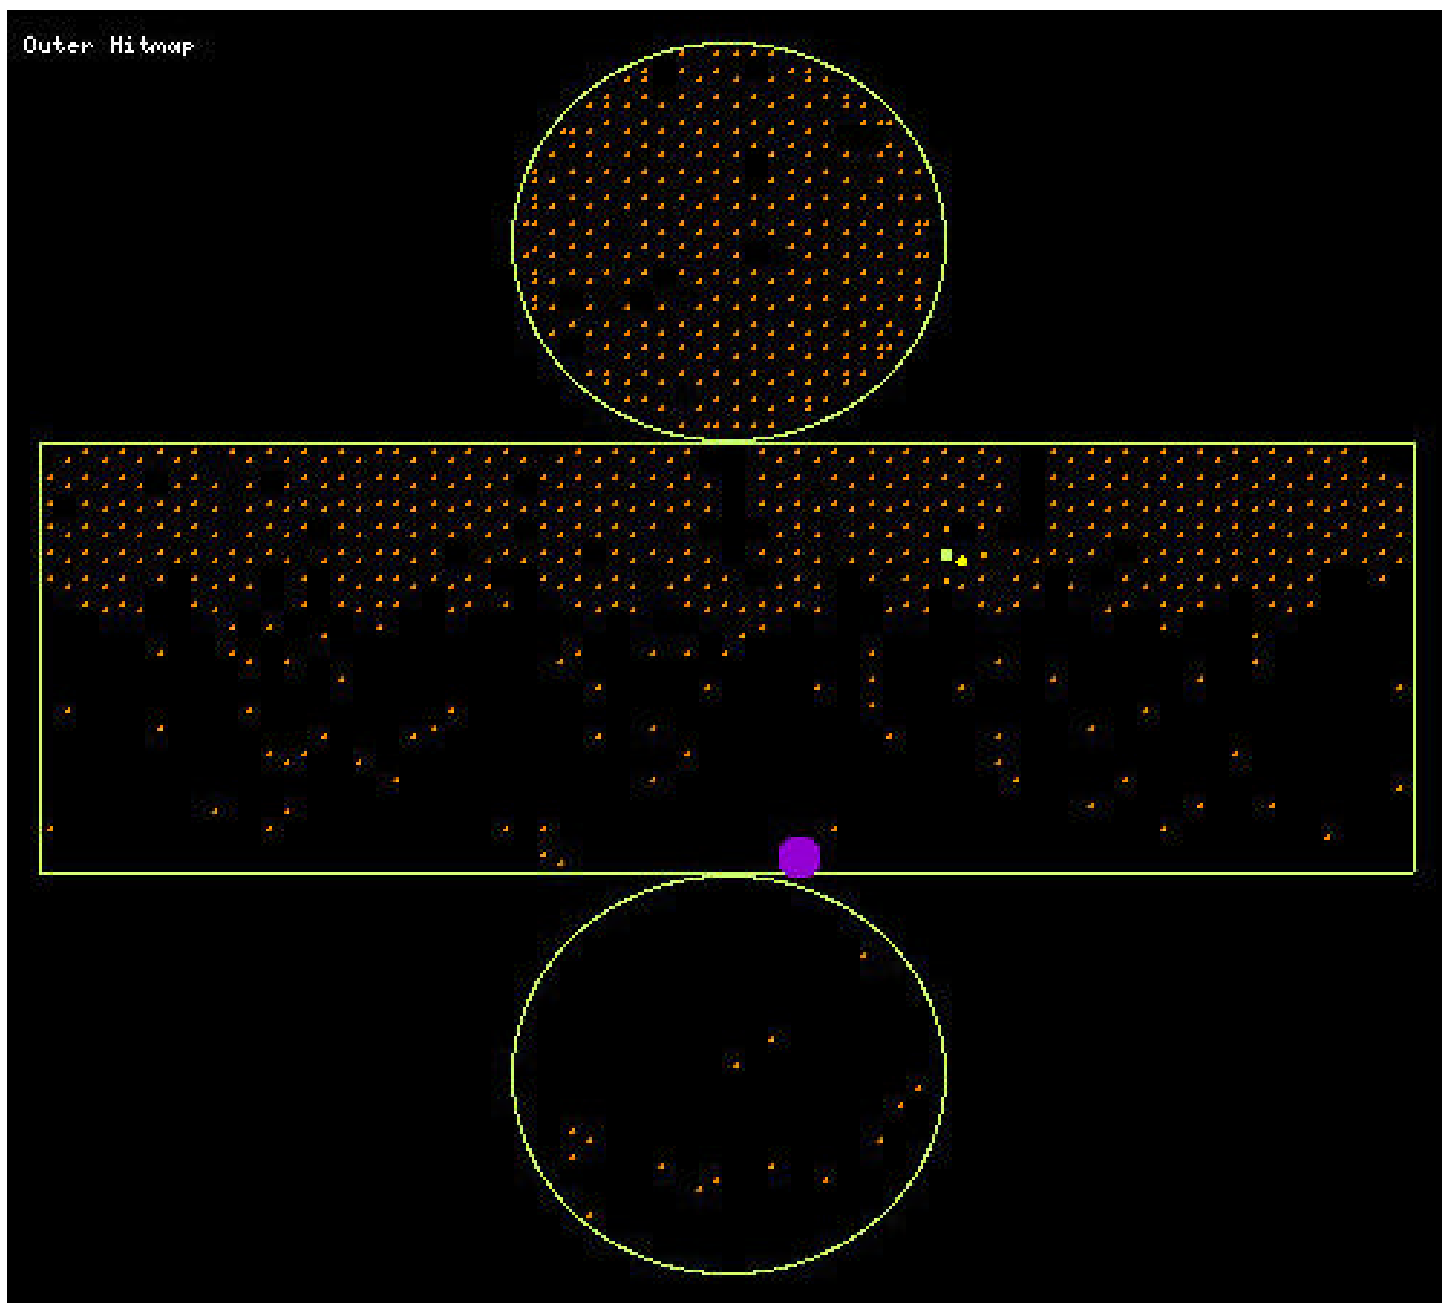
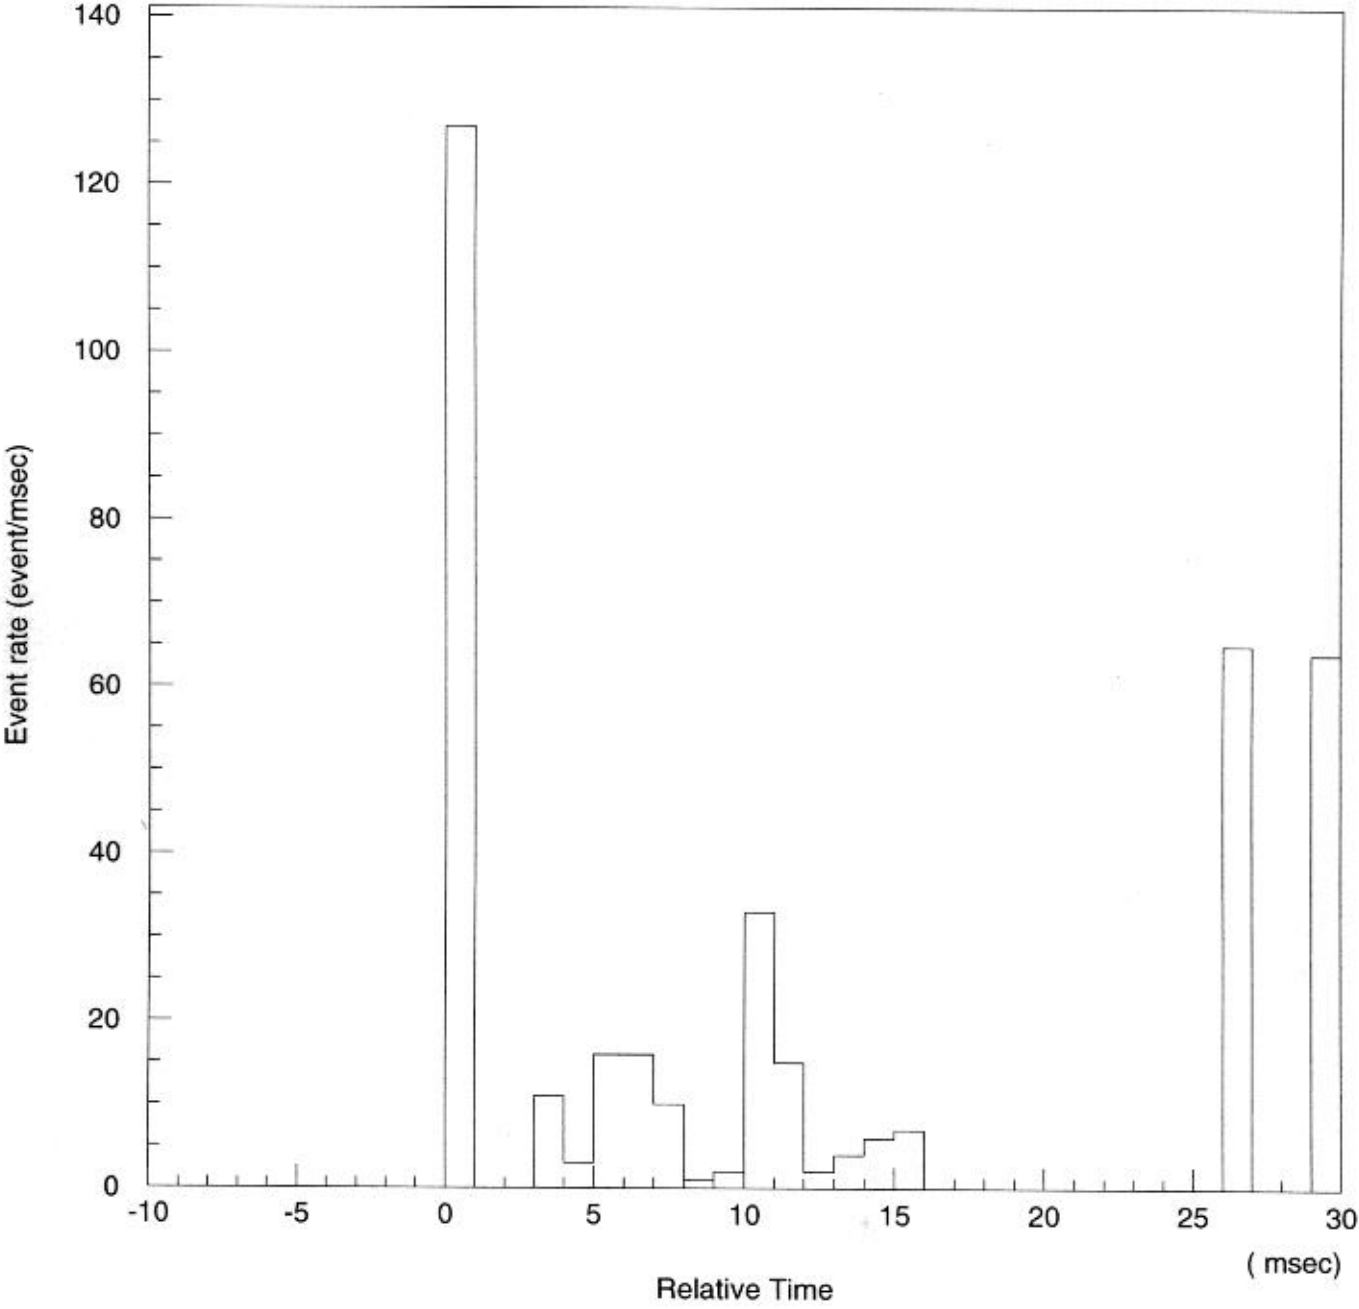
資料 :OD残存増倍管のマップ

(結論)当該事故での損壊数:881本(全1885本)(以前から知られた異常増倍管数 56本)

信号テストの結果新たに136本が故障。本事故による合計損壊本数は1017本となる。

(資料:OD残存増倍管のマップ)

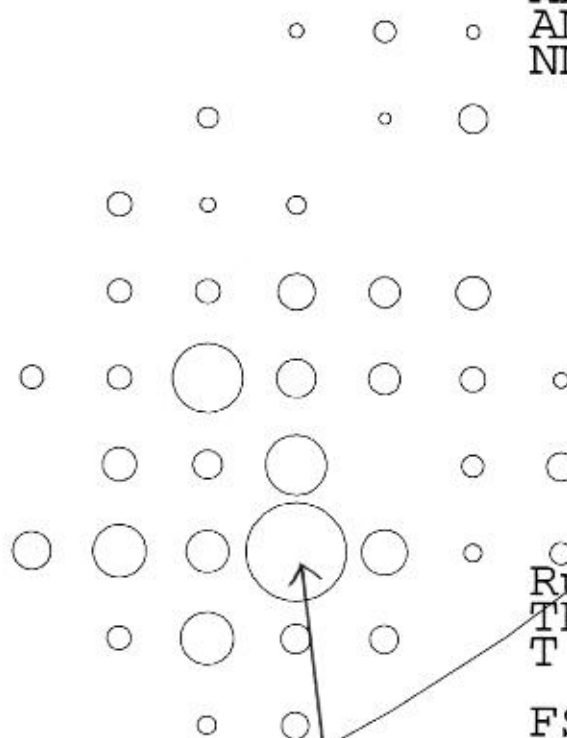
頻度上昇後最初の事象（11211-921342）の時刻は 11 時 01 分 29 秒で、この直前のイベントは 77 ミリ秒前に起きており、通常のミュオンであった。頻度上昇後最初の事象のイベントディスプレイを（資料：イベント 921342）に示す。底部光電子増倍管の側面寄り付近を中心にヒットのクラスターが出来ているのがわかる。この事象において最大の光量をもつ増倍管番号は 10810 である。（資料：イベント 921342 拡大）は、増倍管番号 10810 の周りを拡大したものである。これら各増倍管からの信号は、過去の発光現象をもとに考えると、10810 かその直近の増倍管 1 本が発光をはじめた可能性が非常に高い。

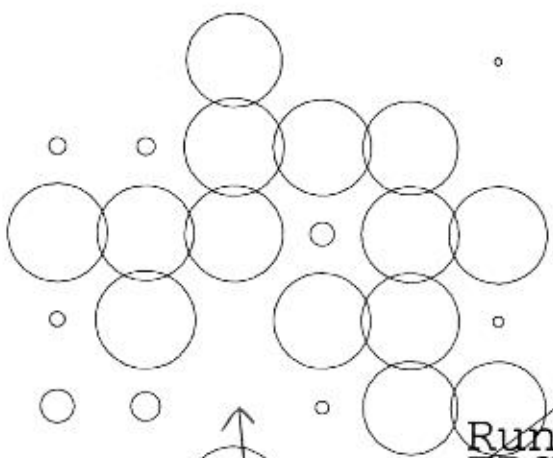
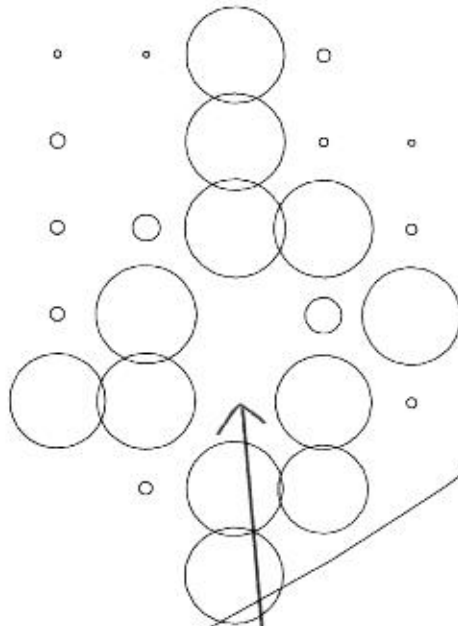
この後、増倍管 10810 付近を中心としたクラスター事象が数イベント、約数マイクロ秒間隔で起こっている。（資料：921343）から（資料：921345）およびその拡大図もそれぞれ示した。以後比較的ヒット数の少ないノイズ状のイベントが頻度上昇後 0.4 ミリ秒まで続き、その後データ取得は一時中断する。頻度上昇後 3.8 ミリ秒後にデータ取得再開後は、ほぼ全数の増倍管が信号を出す事象が多くなっている。頻度上昇後 5.27 ミリ秒後の事象（11211-921483）では、増倍管 10810 付近を中心として上方に向けて激しい放電光が観測されている（資料：イベント 921483）。この事象パターンは大気ニュートリノの解析等に於て、増倍管の発光現象（光球）として知ら

頻度の爆発的上昇後数ミリ秒にとられたデータから、増倍管 10810 を中心とする左右上下各 1 本、計 9 本が関わる特徴的な事象パターンが多く見られた。

これらの事象は、本事故の発端となった最初の増倍管 1 本の爆縮を示している可能性が最も高い。

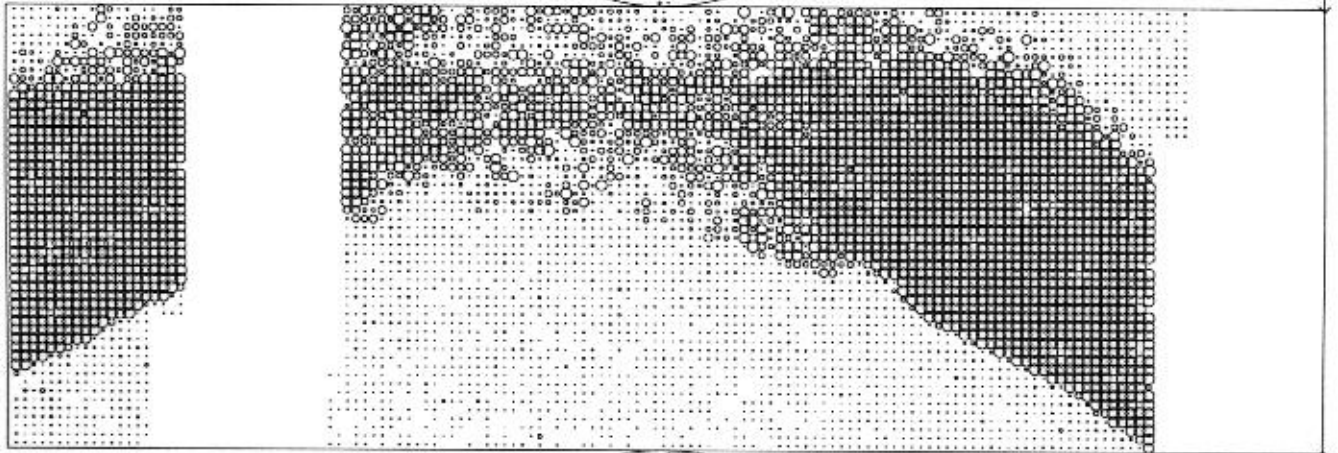
光電子増倍管が爆縮を初めてから、実際につぶれるまでの時間スケールは、およそ 10 ミリ秒である。すなわち、ある増倍管の爆縮がとなりの増倍管の爆縮を引き起こすには、10 ミリ秒程度はかかることを意味する。したがって、事象頻度上昇後 10 ミリ秒までは、ひとつかその周辺ひとつ分の増倍管が壊れているだけであると考えられる。このことは、5.26 ミリ秒後のイベント(資料: イベント 921483)においても、本事故のごく初期段階を見ていることになり、また、原因と考えられる増倍管以外のほとんどの増倍管が光信号に反応する状態であったことを意味する。したがって、記録されたデータから破壊が全体に及ぶ情報を得ることができなかった。

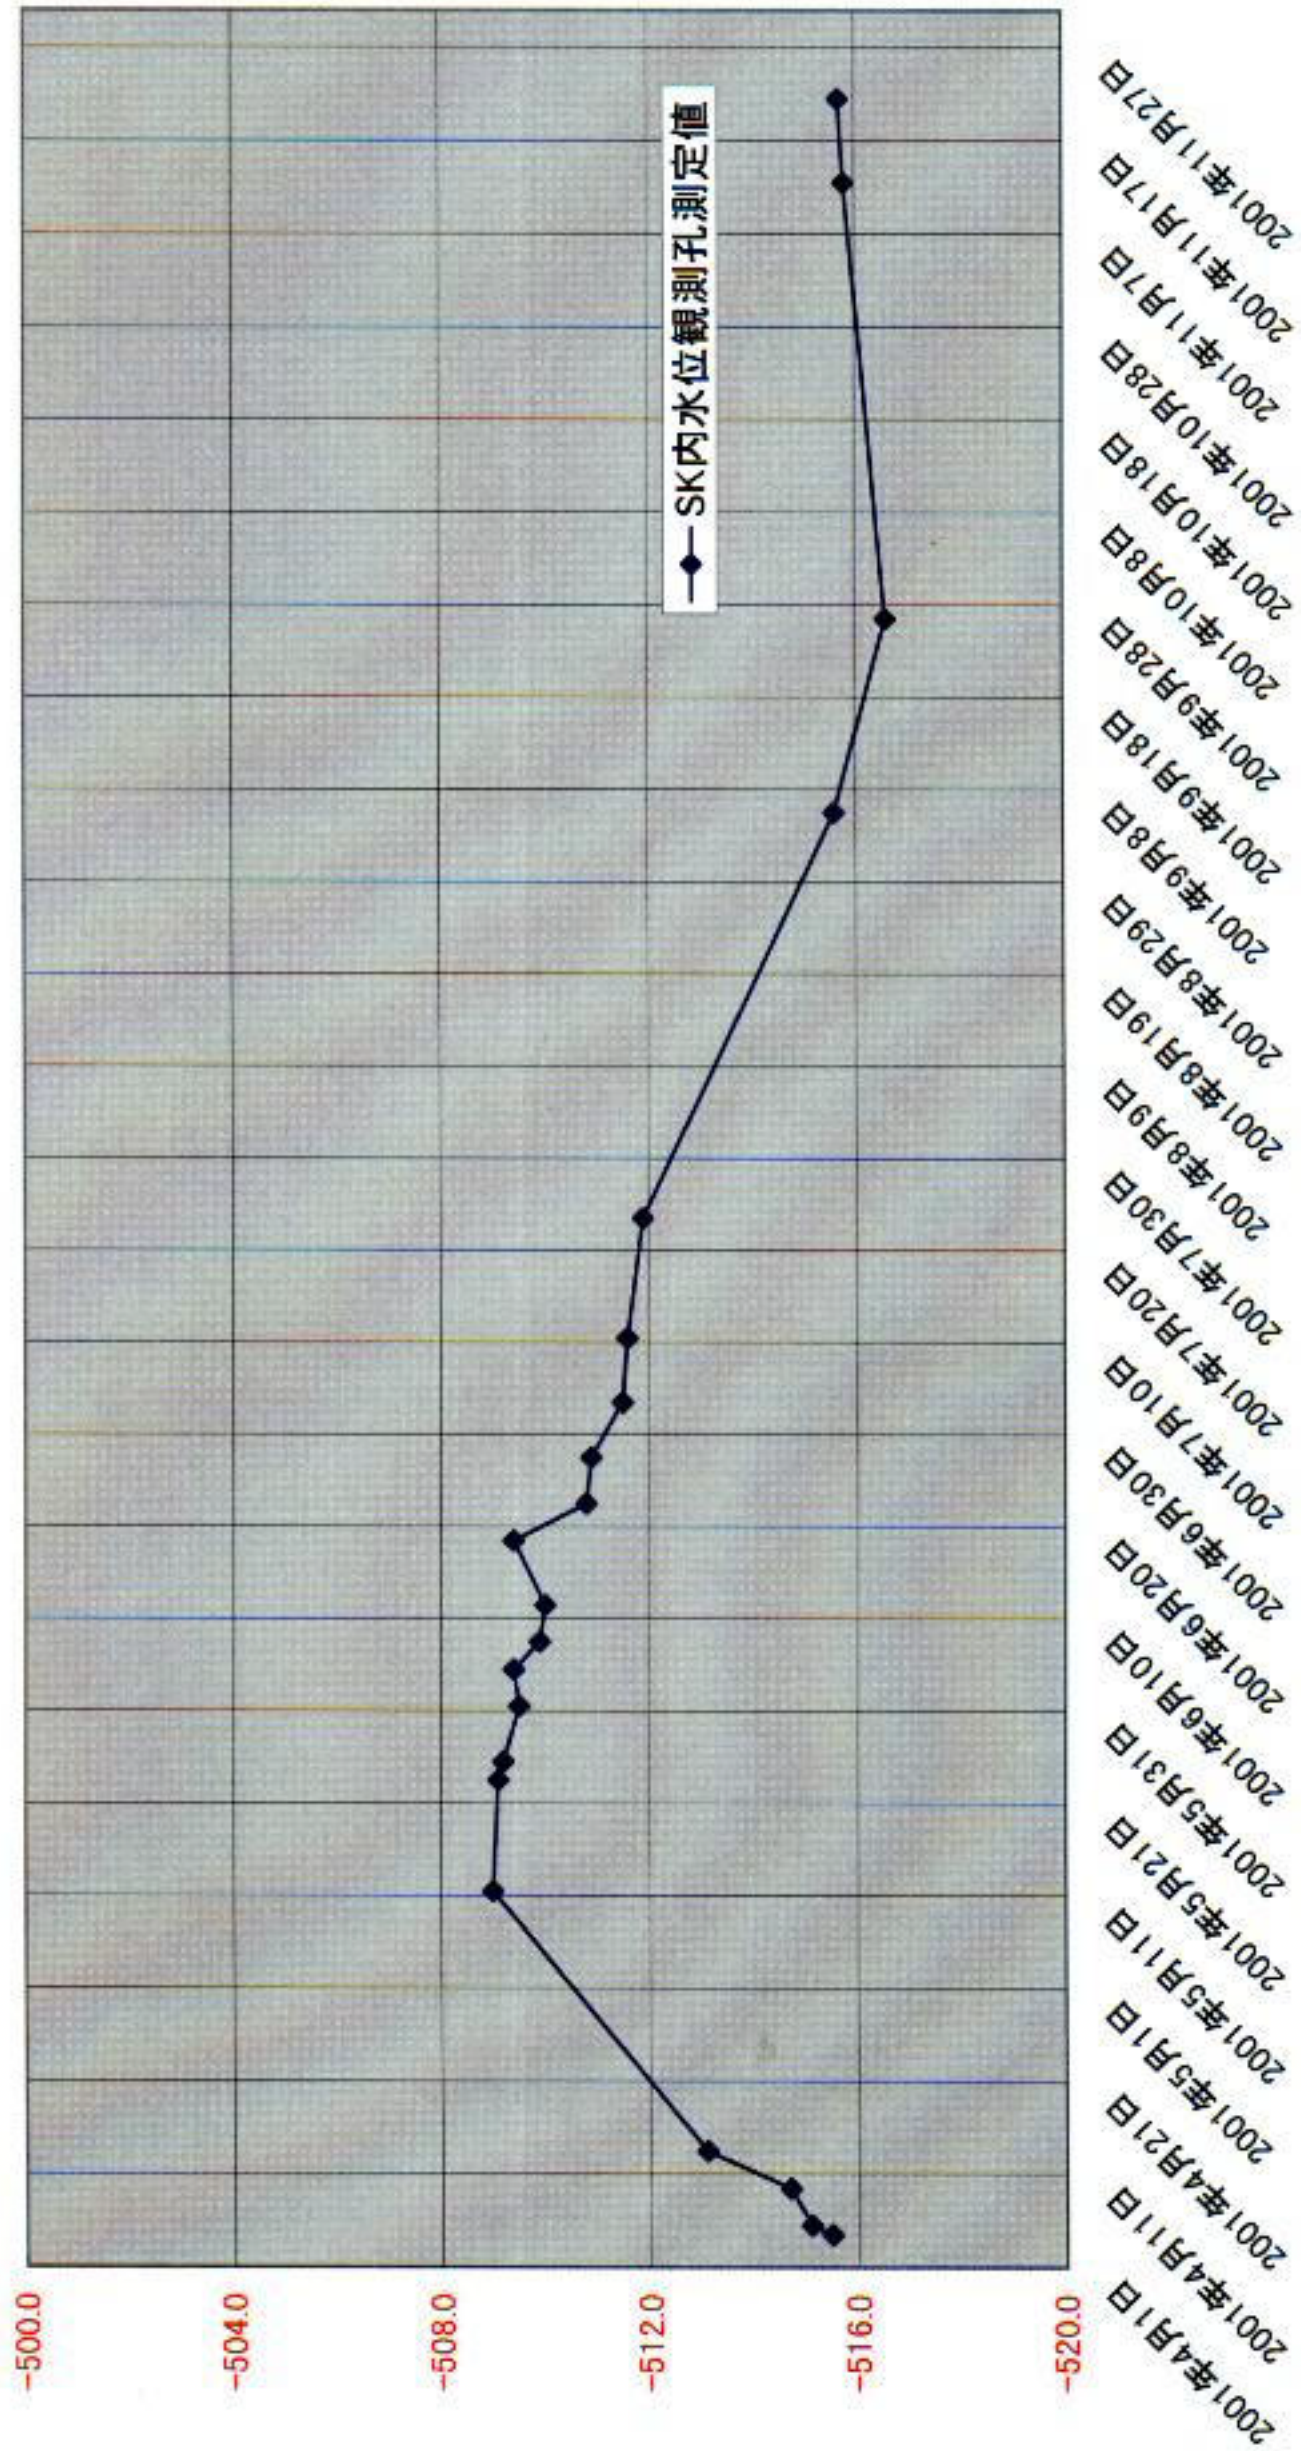
SK内水位観測孔測定値

(結論) 3.1mm/時の水位低下が認められる。3.7トン/時の水流失に相当。タンクライニングの一部破損を示唆する。(資料：水位)
