はじめに

平成13年11月12日午前11時、スーパーカミオカンデ装置に使用している50cm径光電子増倍管11146本のうち約60%が数秒間で破壊された。このため、スーパーカミオカンデ実験が行っている一連のニュートリノ実験は当分の間停止せざるを得なくなった。

本報告書は、事故の経緯、被害状況、観測データ、原因の推測等からなり、事故原因究明等委員会その他関係各位機関への情報提供のために作成するものである。内容は11月22日時点のもので、今後随時更新される。

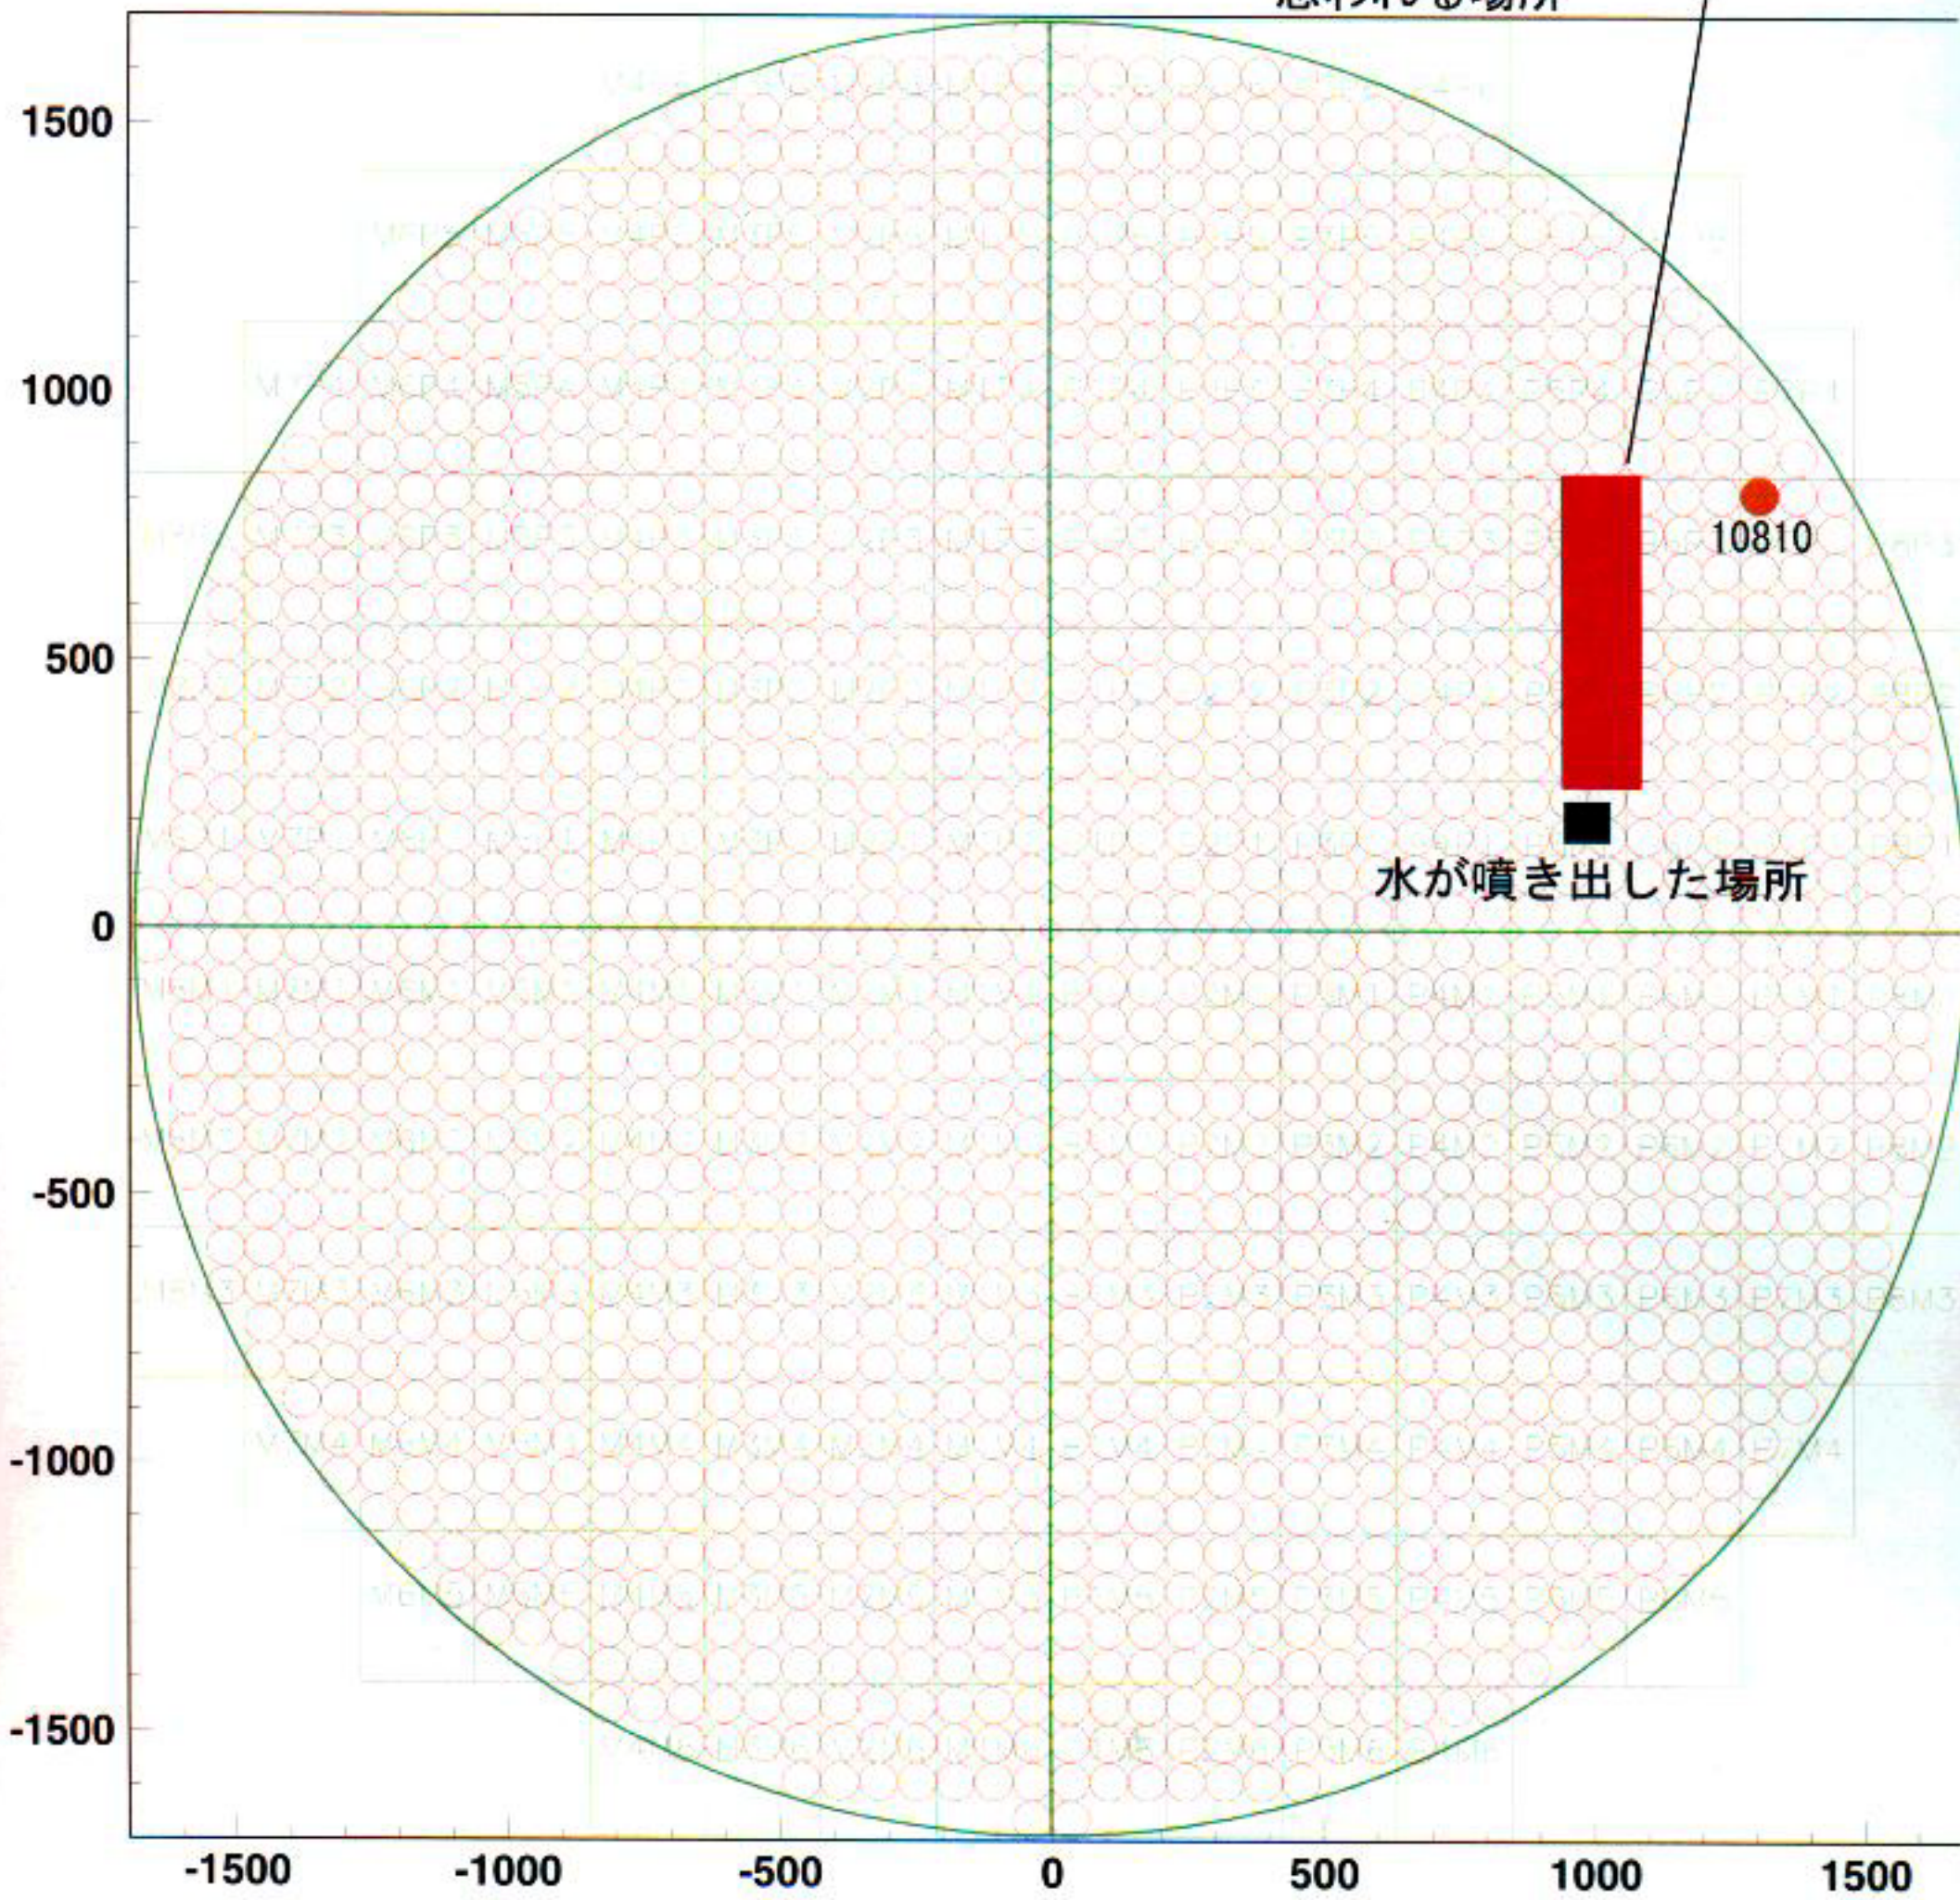
アンカー一部溶接が破断したと思われる場所

増倍管交換作業にあたり、タンク水を8月25日までに完全に抜ききった。その際、タンク底板下に地下水による若干の水圧が残り、底面ステンレス板の数カ所から、水の吹き出しが見られた。特に（資料：底面水噴き出し箇所）に示す場所からは、（資料：底面水噴き出し写真）に示すような噴き出しが見られた。8月28日朝、この水が噴き出している箇所に詰め物をして、水の噴き出しを止めた。それを行なった数時間後、噴き出し場所から+ Y 方向に向けて、数カ所で底面ステンレス板と固定用アンカーボルトとの溶接が破断し、底面の一部が一気に数cm跳ね上がった。このアンカーボルトは、ステンレス板同士を溶接する際の仮止としてコンクリート内に打ち込まれている物であり、タンク構造体を支えるための物ではないが、一気に跳ね上がった際に衝撃が発生し、原因増倍管にストレスがかかった可能性。

直ちにタンク構造体の目視検査を行なったが構造体に異常は見つからなかった。また、跳ね上がりの際に増倍管が割れるような事故は起きなかった。

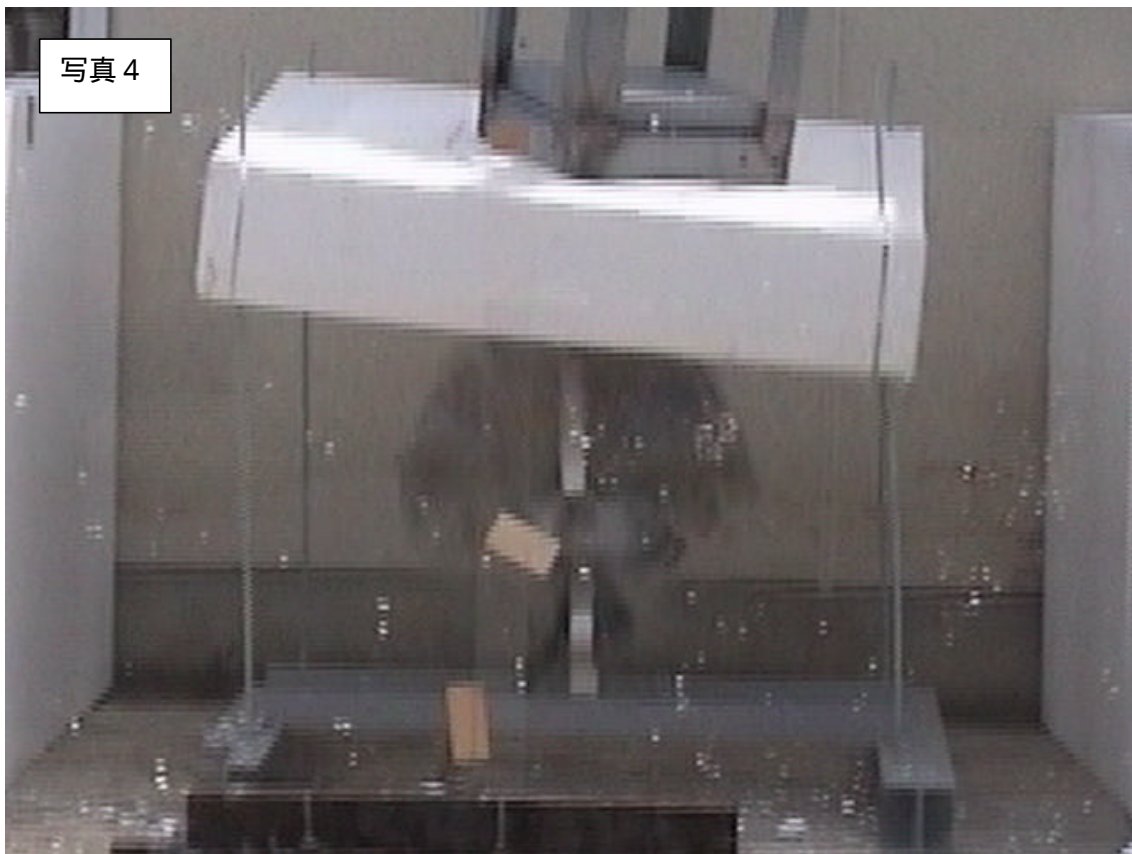
増倍管	重り重さ	落下距離	結果
1回目	増倍管 A	78kg	50cm	爆縮せず。取り付け金具変形。衝突がオフセット気味で力が逃げた可能性
2回目	増倍管 A	103kg	50cm	爆縮して木っ端微塵になった。
3回目	増倍管 B	78kg	50cm	爆縮せず。金具は変形しガラスに当たった部分にクラック発生。その後ゆっくり真空破壊。
4回目	増倍管 C	128kg	0cm	静加重2分間。爆縮せず。金具塑性変形。
5回目	増倍管 C	153kg	0cm	静加重1分間。爆縮せず。金具塑性変形。
6回目	増倍管 C	53kg	50cm	爆縮せず。金具変形。クラックもなし。

写真 4 増倍管破壊テストA。爆縮の瞬間 (103kgおもり、50 cm落下時)

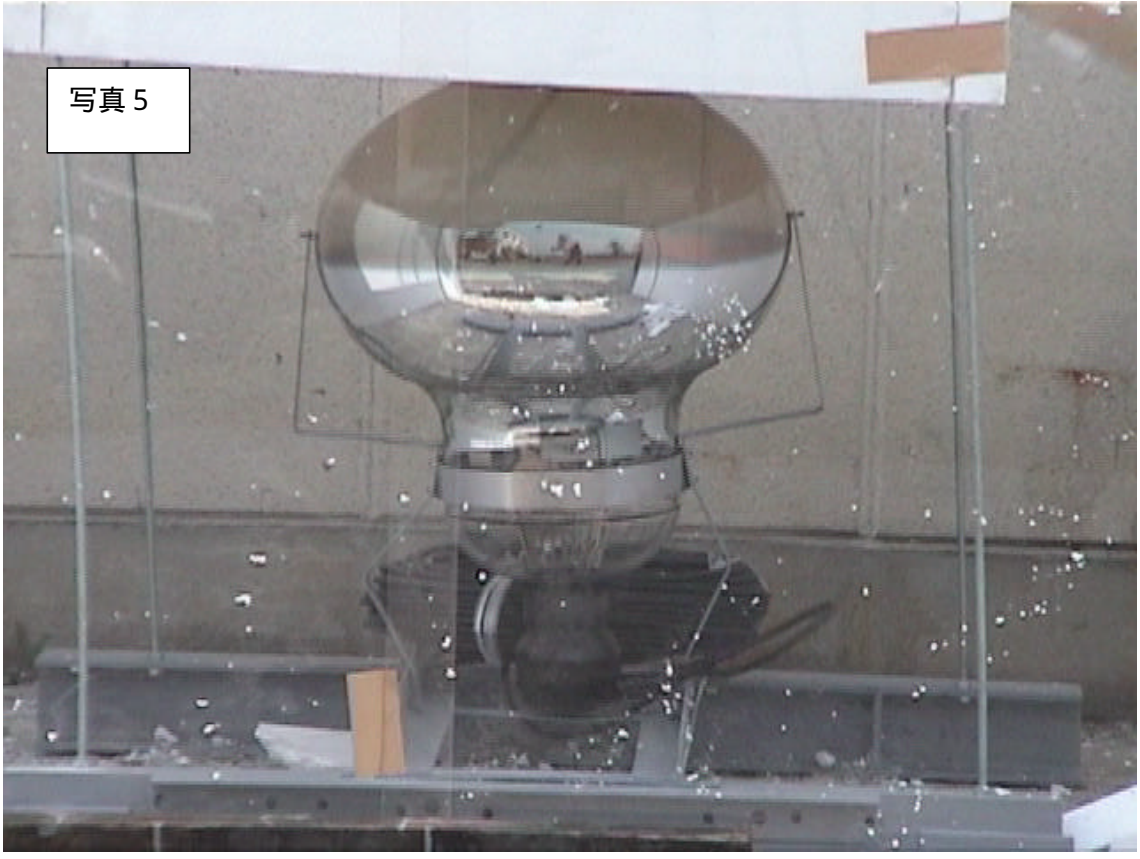
写真5

写真 5 増倍管破壊テストB。変形した取付金具 (78kgおもり、50 cm落下時)

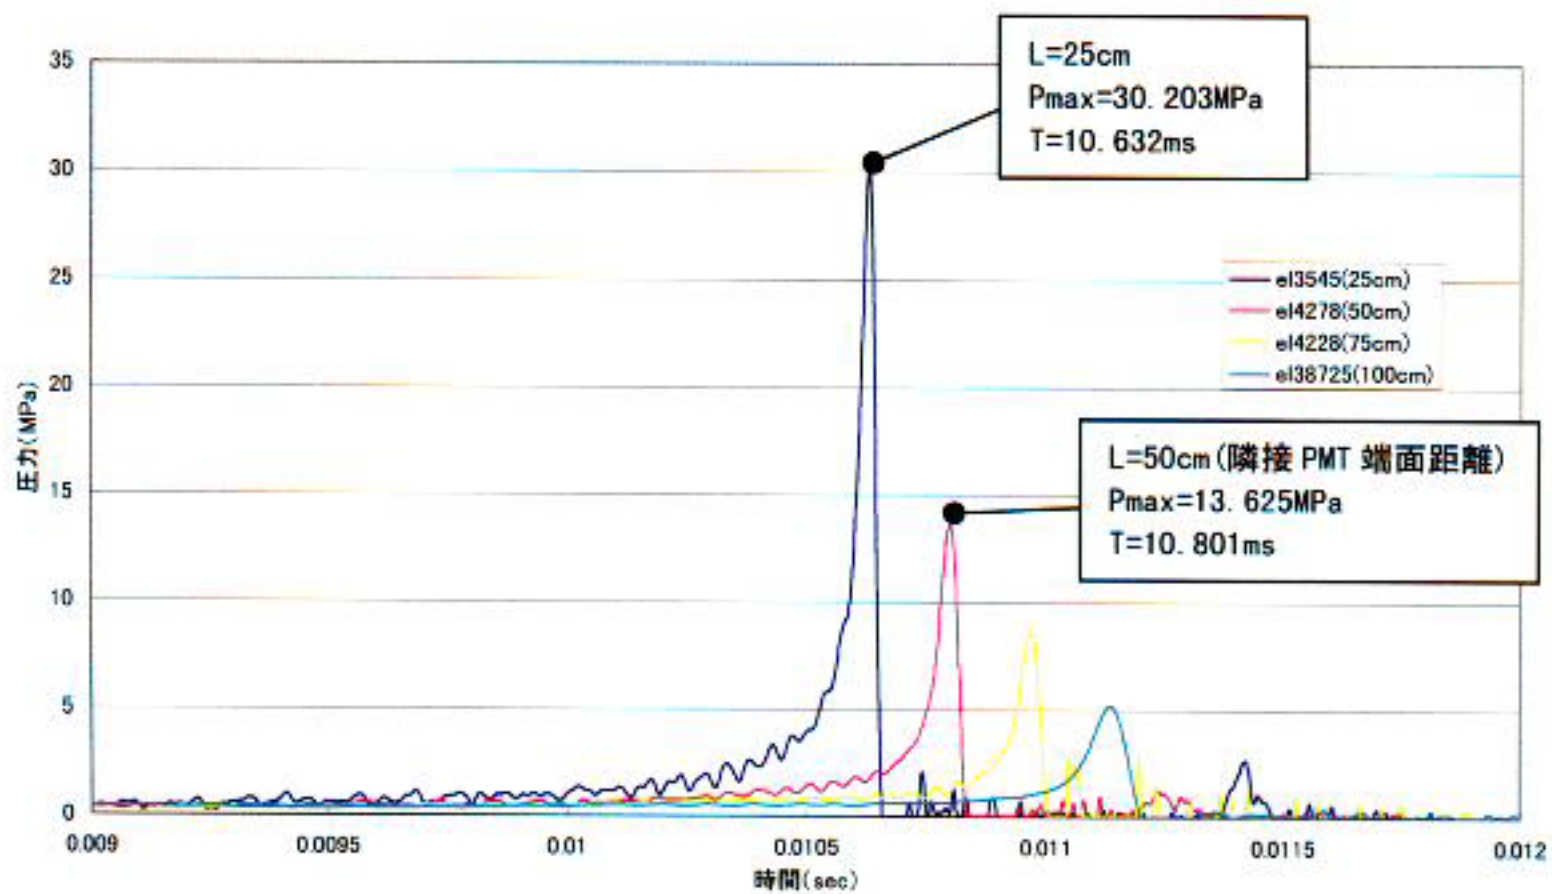
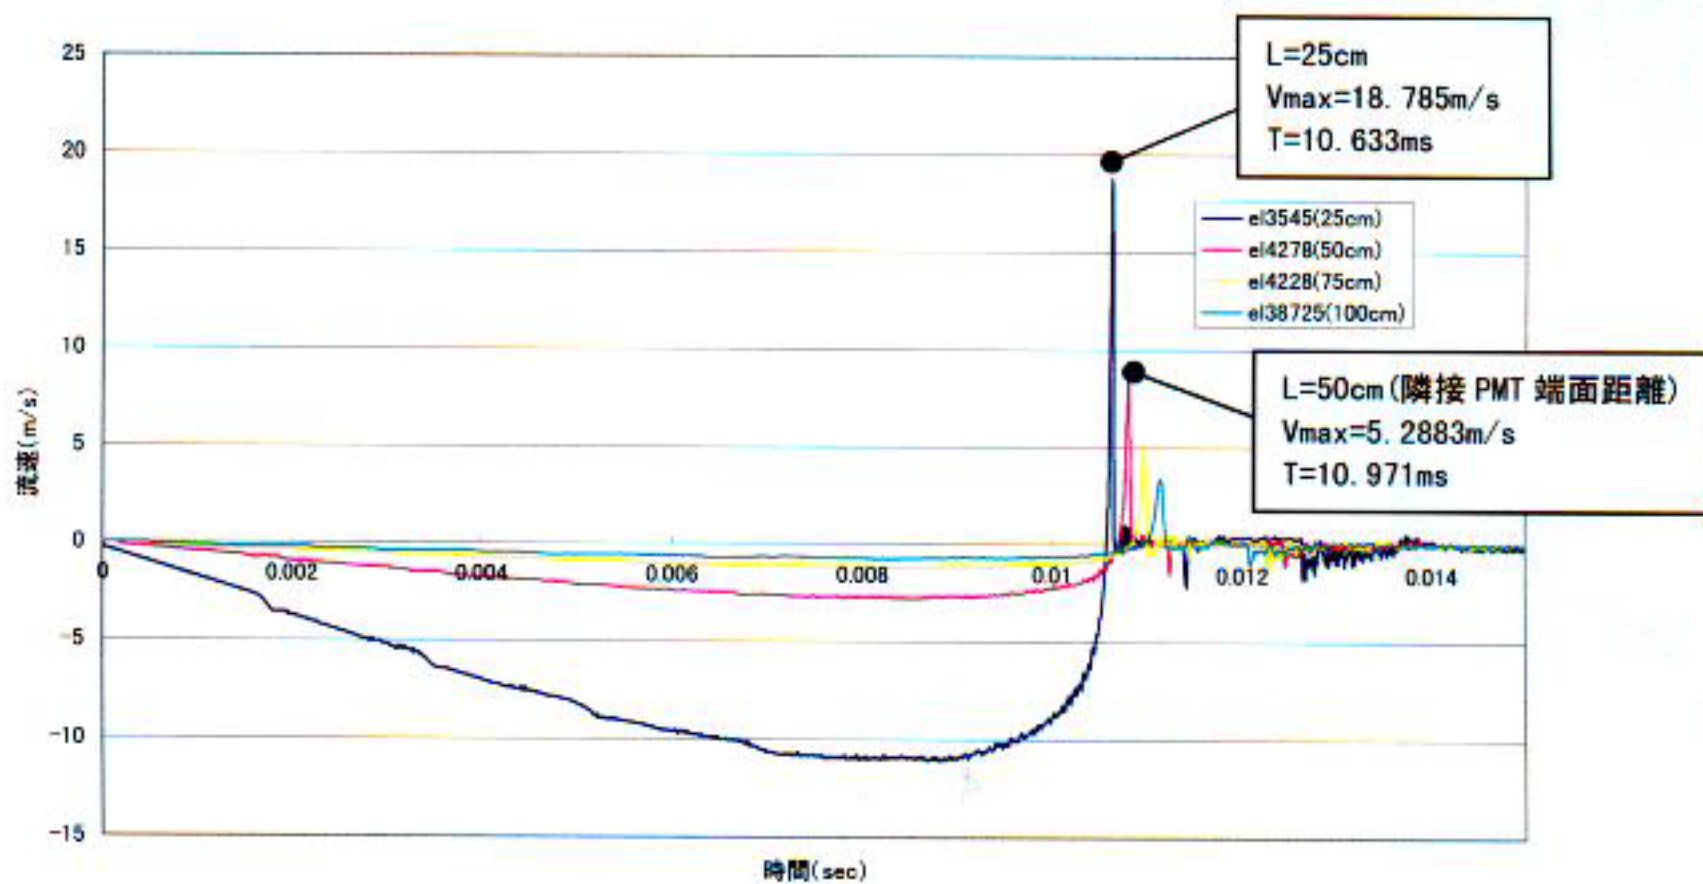
・図-3、4より、PMTの破壊により発生する、隣接するPMTの端面（図面上：461mm→出力点：500mm）での衝撃圧力及び流速は、

衝撃圧力 : 13.625 MPa (PMT破壊より10.801ms後)

流速 : 5.2883 m/s (PMT破壊より10.971ms後)

となり、かなり大きな衝撃が隣接するPMTにかかったことがわかる。
