東京都千代田区 ホテルニュージャパン

火災の特色

東京都内の中心部にある大ホテルの9階と10階を焼毀し、33名の死者と34名の傷者を出した。この火災は、ホテルの客室から吹き出す炎と、ベランダづたいに逃げようとする客や、消防隊の必死の救助活動が報道され、市民に改めて火災の恐ろしさを知らしめた。当ホテルは消防法違反が指摘されており、社会的にも問題となったホテル火災である。

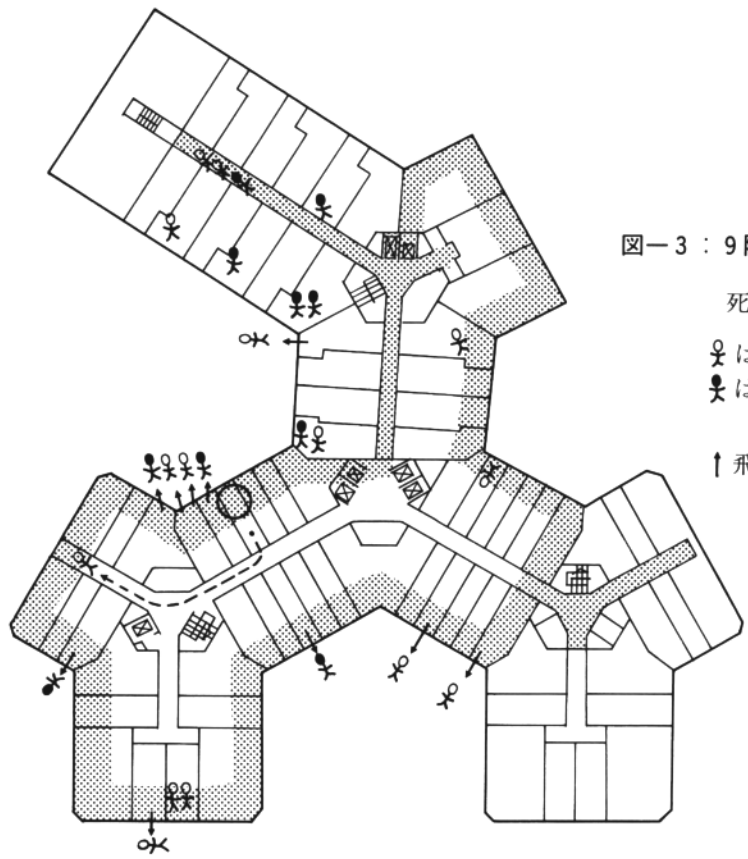
図-3 : 9階平面図

9階938号室（英国人が宿泊中）

9階の938号室のベッド付近から出火したもので、たばこの火の不始末が原因で出火したものと推定される。

① 館内の廊下は、三叉路状の組合せのため、階段の位置がわかりにくく、避難がうまくいかなかった。

③ 建物の縦穴区画も不備、煙の流動拡散が速く、上階への延焼も速かった。

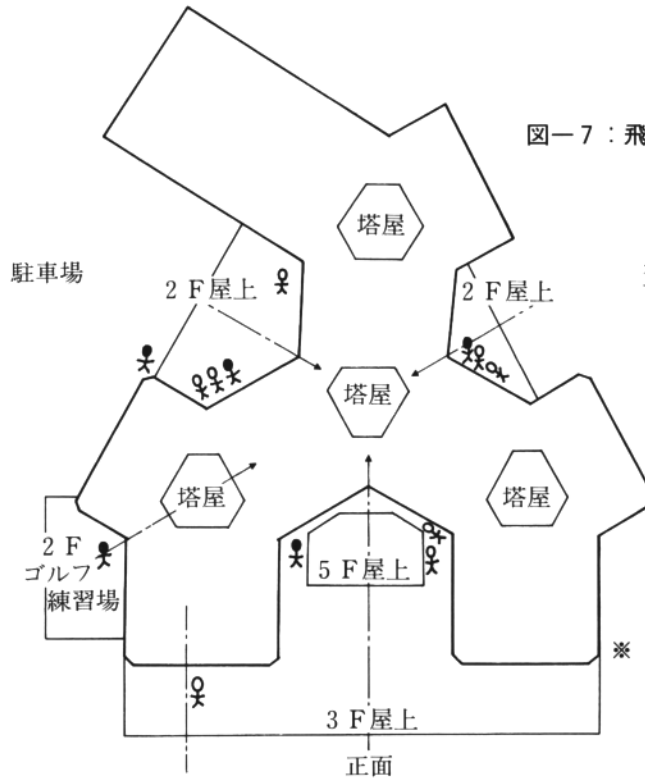
図一七：飛降り死者発見位置図

男女 8人
5人
計13人

※ 32は、病院収容死亡
