上路アーチ橋の損傷補修と安全照査(国界橋)

The Retrofit and Safety Check for the Deck Arch Bridge (Kokkaibashi Bridge)

This report describes the retrofitting method and after-retrofitted safety check for the Kokkaibashi Bridge.

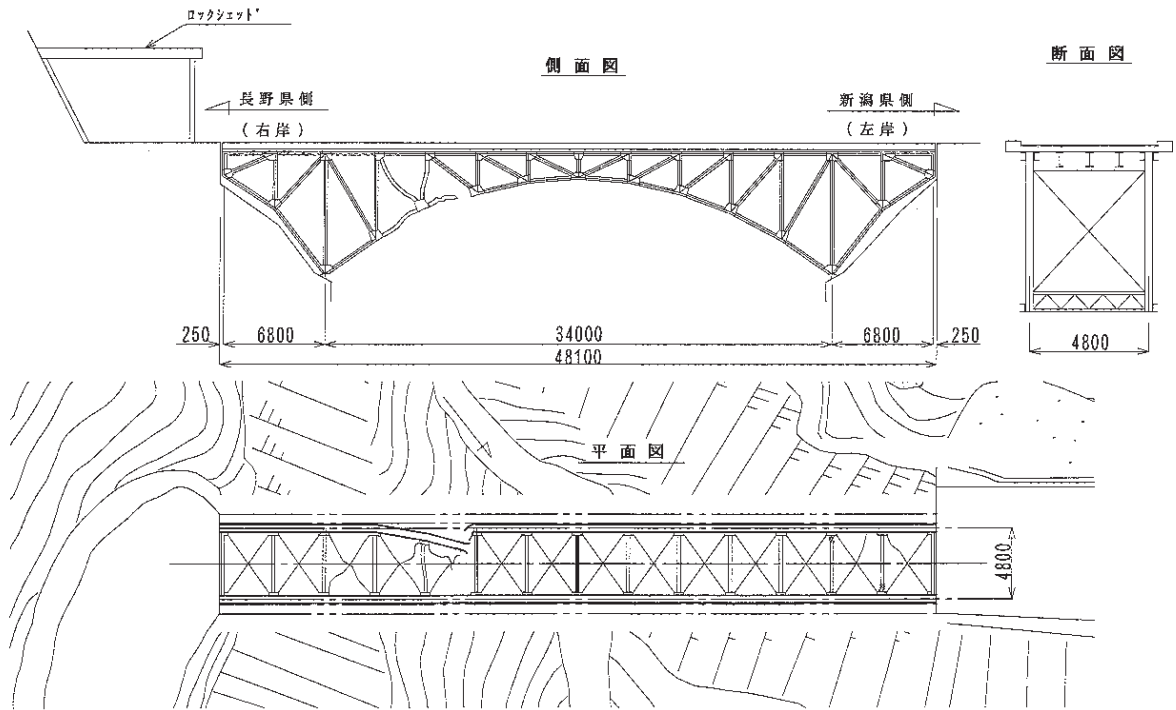
図-1 国界橋一般寸法および損傷状況

本橋の被災状況について、主だったものをイメージとして図-1に示す。本橋は切り立った谷の上に架けられているが、被災後に残された土砂の状態から、土石流の水面は路面より3~4m位上であったように推測される。また、本橋の路面上や流出した新国界橋の橋台付近にはかなり大きな岩が残されており、土石流の凄さを物語っていた(写真-1)。

上流側のアーチコードは中央から3番目の格点で切断され、2格間にわたり下流側に折れ曲がっていた。これらの格点に結ばれた斜材・鉛直材、対傾構、横構等も下流側に折れ曲がり、支間の1/4から長野県側の支点部にかけて損傷が広がっている(写真-2~写真-4)。また、

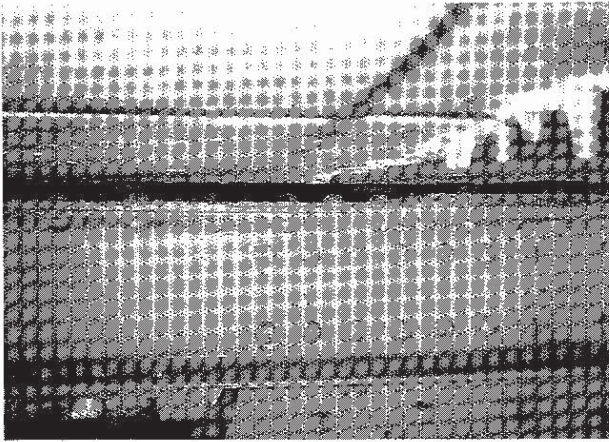
写真-5

損傷の大きな長野県側の支間1/4部分は、上弦材も下方に変形し、この部分の床版は上弦材や縦桁と剥離していた(写真-5)。

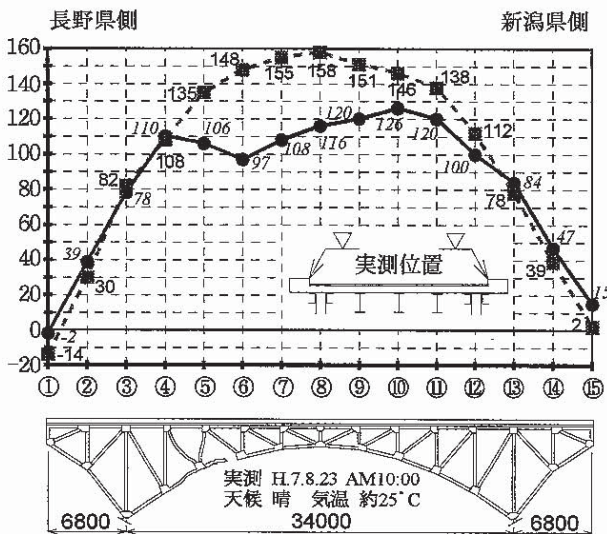
図-2 路面での水準測量結果

図-2に損傷後に測定した地覆上端での水準測量の結果を示す。測量は上下流の地覆上面で行い、図中の実線と破線はそれぞれ上流側、下流側の測定値を示す。本橋の建設が昭和11年と古く、設計図書がなく、道路線形が不明であるため、損傷によるたわみ量は特定出来ない。そこで、変形が生じていないと思われる支点部での高低差に着目すると、長野県側は上流側が4mm低く、新潟県側は上流側が6mm高い。橋梁前後の平面線形は、S字(長野県側からみて右カーブ~左カーブ:橋梁部分は直線)となっている。測定値はわずかではあるが曲線の内

側が高く、一般的な横断勾配のとりかたとは逆の傾向にある。損傷の影響が現れているかどうかは定かではないが、横断勾配が大きい部分とは考えにくく、上流側路面は、下限材が破断したことにより、40mm~50mm程度下がっているものと推測される。

本橋は、損傷前の測量結果が無いので100%確信を持つての断言はできないが、上流側下弦材が破断した現時点では、路面高さの実測結果(図-2参照)に示す様に、明らかに上流側が下がっている。床版下面と上弦材が剥離しているため、床版面(実際は地覆上面)の高さと上流側主構の変形は同じではない。しかしながら、下弦
