1997年6月25日山口県北部(山口・島根県境付近)の地震(M6.3)の 被害調査報告

福岡管区気象台技術部地震火山課*

下関地方気象台

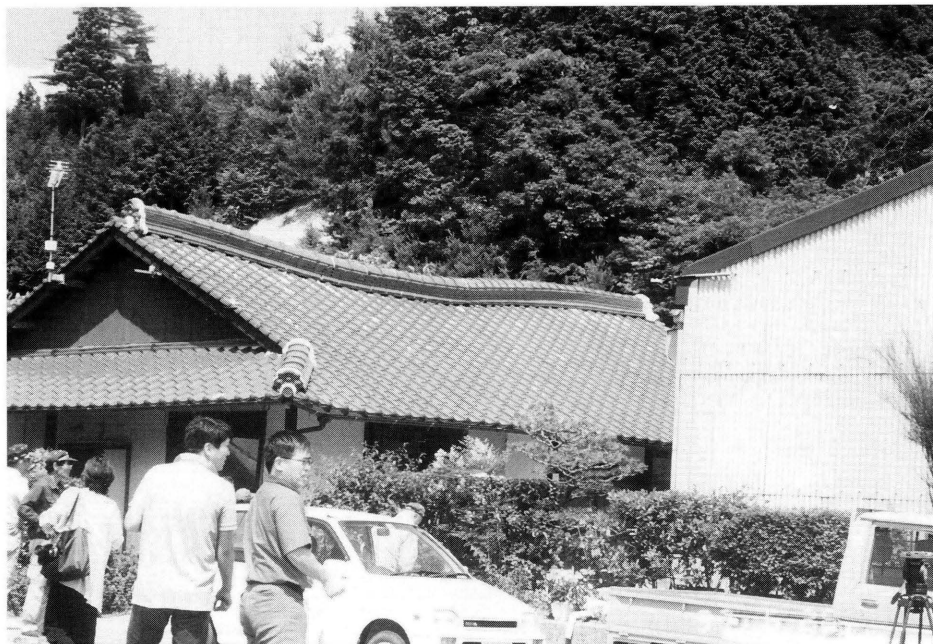
家屋についても、柱や梁が折れ、棟の中心部分がへこんだ家、棟瓦の部分がねじれたようになり、屋根瓦が数十枚落下した家がある。(写真-1)

写真-1 田野地区
家の柱や梁が折れ、棟の中心部分がへこんでいる。

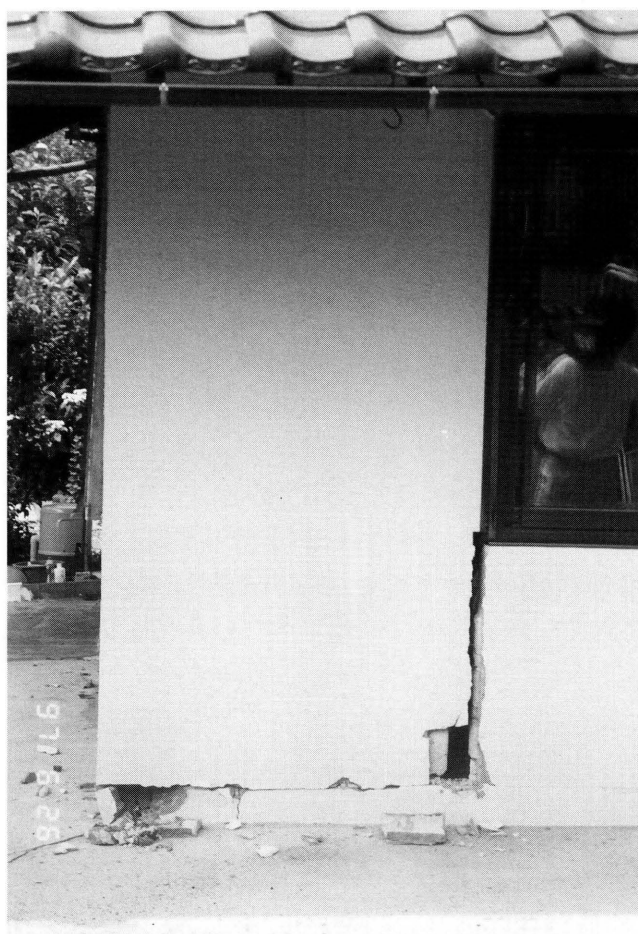
納屋の土壁の剥げ落ち、モルタル壁の一部の崩れ落

ち、ひび割れ、トイレのコンクリート床にひびが入った、小屋の柱が東側に傾く、ドアの開閉が出来なくなった、食器棚やテレビ等家具類のほとんど倒れ、ある家の家具類は南西方向に倒れていた。(写真-2)

写真-2 田野地区
モルタルの壁の一部が崩れ大きなひびが入る。

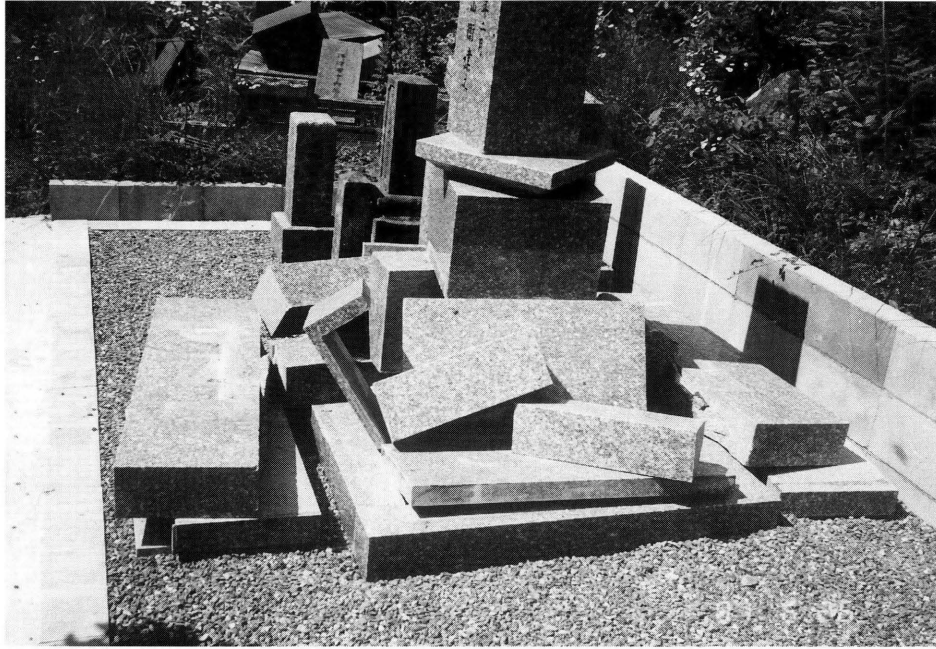
倒壊していない墓石は北東方向にずれ、反時計回りに数度から270度くらい回転している。（写真-3）
生雲西分450番の家主の話では、「いきなりドーンと突き上げるような強い揺れが10秒間程度つづいた、私はマッサージをする椅子に座っていたが、あまりにも揺れが強いため身動きできなかった、開きの戸は開いて、中のものが飛び出し、棚のものはみな落ちた、家の中も亀裂がはいったところがある」と話されている。（写真-10）

写真-3 田野地区の墓地
およそ40墓あるうち半数以上が倒壊し、残りの墓は
墓標が北東方向にずれ、反時計回りに数度から270度
ぐらい回転している。

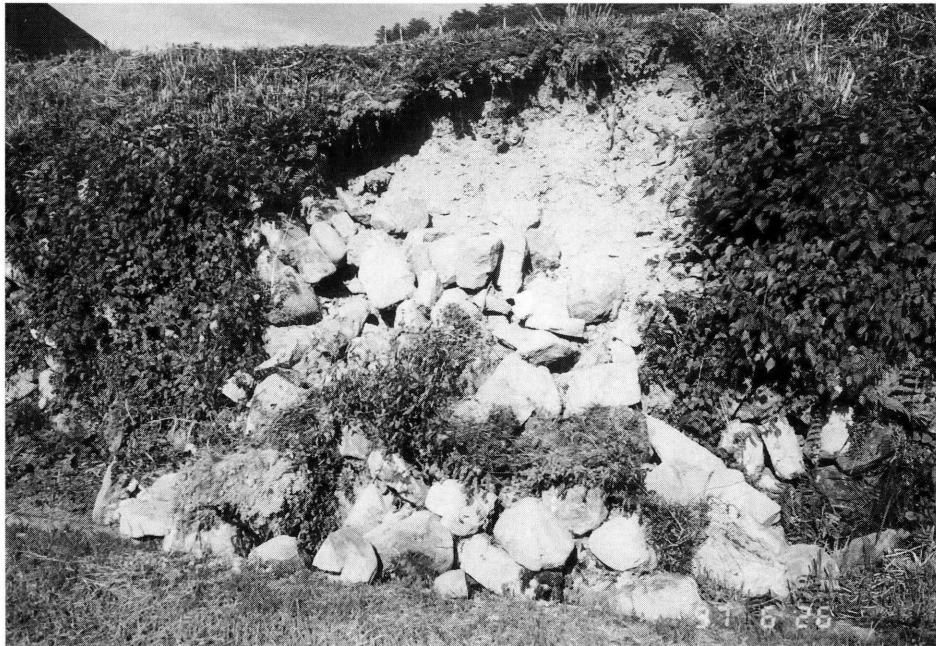
家の周囲の庭や畑のいたるところに大きいところで幅15cm、深さ14cmぐらい、長さも数10mにわたる地割れができていた、畑に地割れが起きたことにより、北側に面したのり面が崩れ落ちたり、水田の土手の石垣が幅2mぐらいにわたって崩れたりしていた。(写真-4, 5)

写真-4 田野地区
北側に面したのり面が崩れ落ちた。

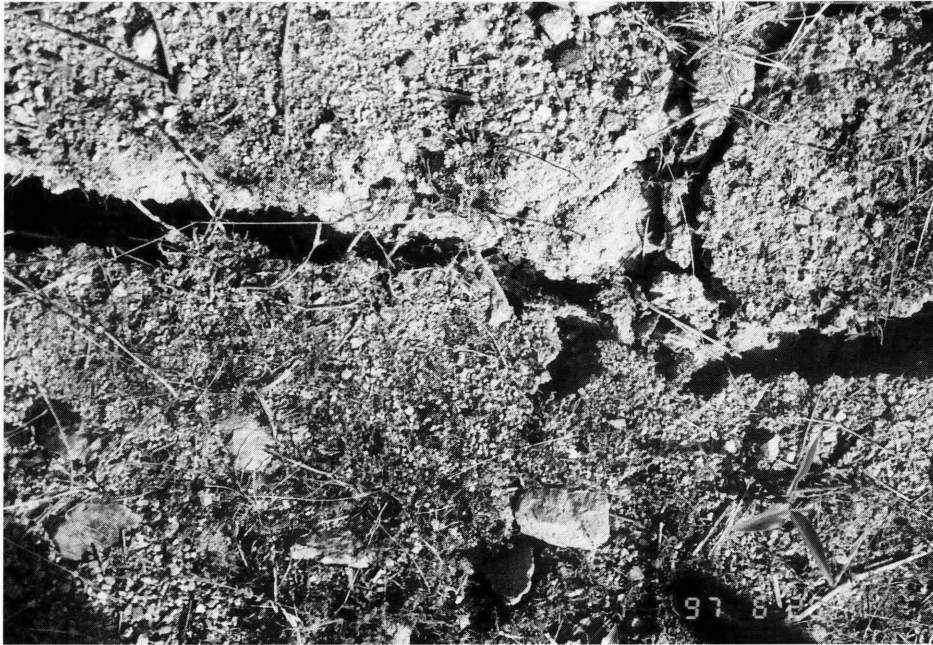
写真-5 田野地区
畑に地割れが起きる。

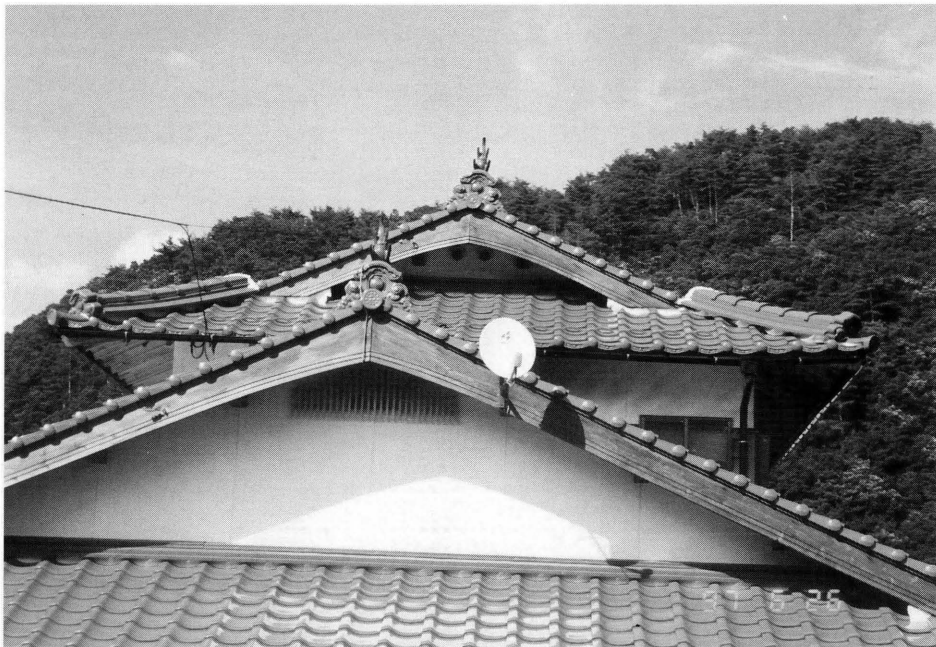
コンクリートでできた近くの橋（掛沖橋）の一部が損傷、家屋では新築の屋内壁の剥がれ落ち、外壁にひび、屋内の土壁、浴室のタイルに亀裂、家具類が倒れ、その一部が損壊、ガラスが割れる、鬼瓦の傾き、玄関の戸の外れ、鴨居が数cm下がる、天井板の落下等が発生している。（写真-6、7）

写真-6 正地地区
家の鬼瓦が傾いている。

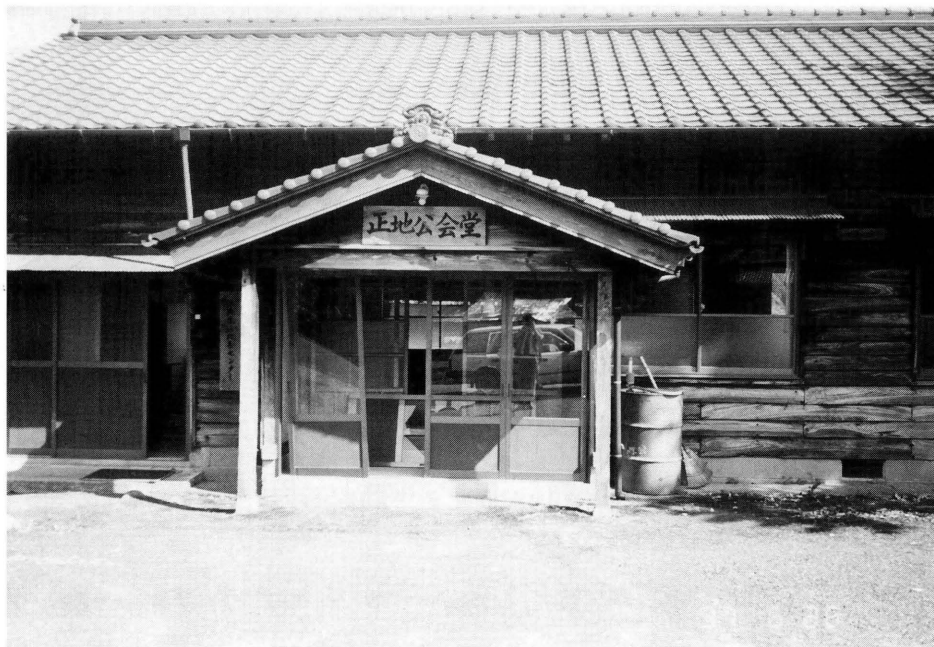
写真-7 正地地区
公会堂の玄関の戸が外れガラスが割れている。

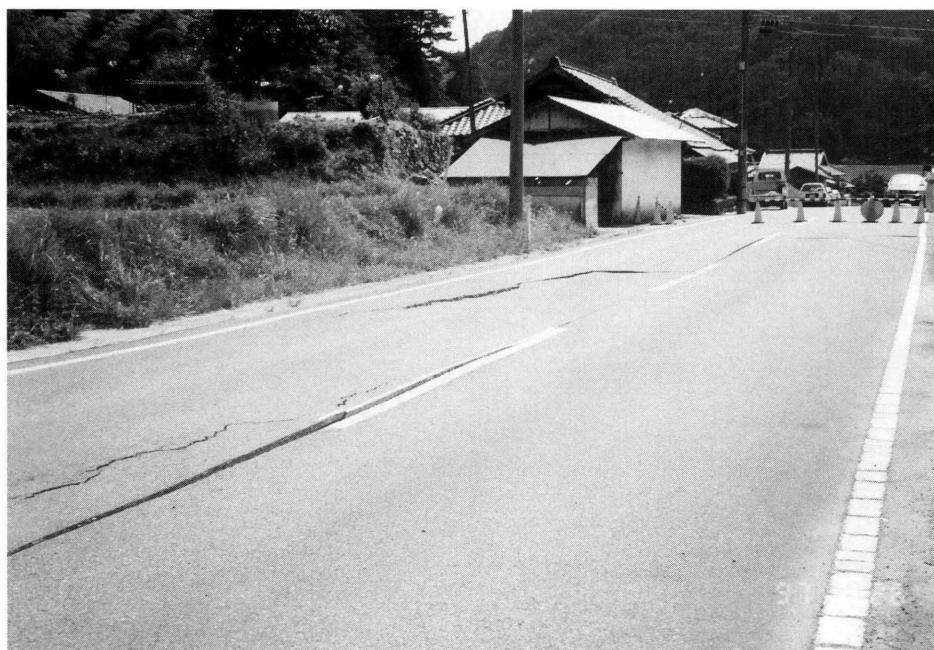
田野中付近の県道（迫田・篠目線）では、道路の地割れ、隆起、道路の至るところに亀裂がはいり、道路が南北方向に4cmずれた箇所、長さ約13m最大幅3cmの亀裂が約30度の走向にはいった場所。南側路肩付近には60cmの幅の道路表面のアスファルトが、道路に沿う走向（30度）で北の部分の上のにりあげていた箇所がある。（写真-8、9）

写真-8 県道（迫田・篠目線）の田野中付近
道路のいたる所に亀裂が入り、道路が南北方向に
約4cmずれが生じた。

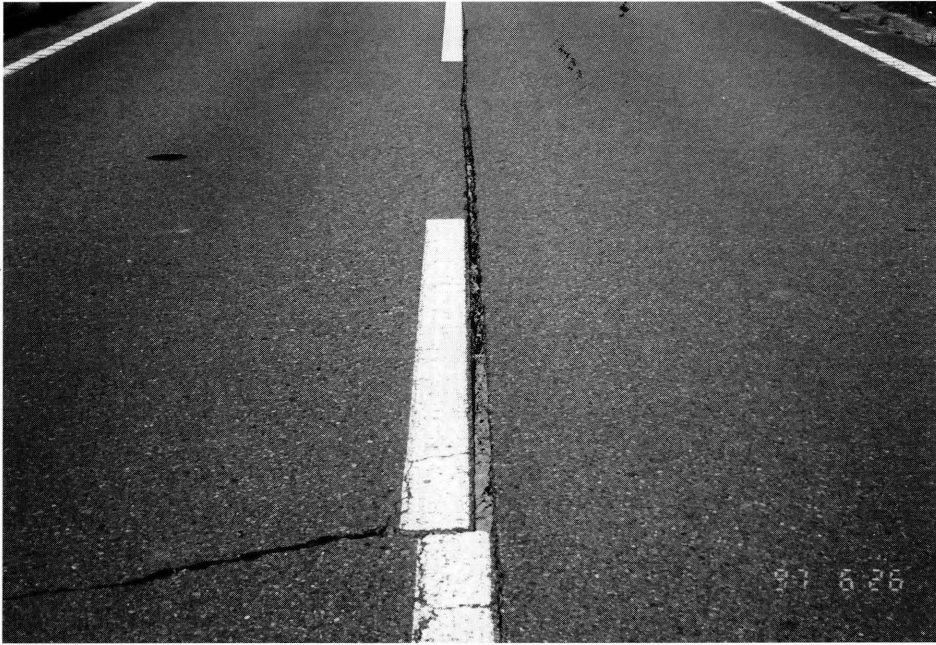
写真-9 県道（迫田・篠目線）田野中付近
道路が南北に4cmずれた。

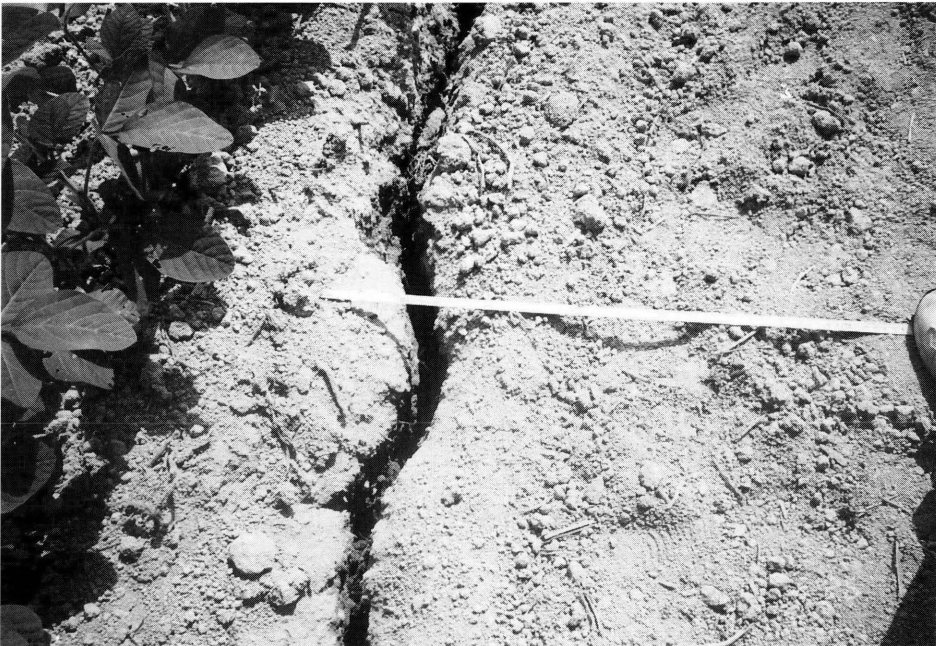
写真-10 生雲西分450番
畑の亀裂（最大幅約1cm・長さ2m）南北に亀裂が生じた。

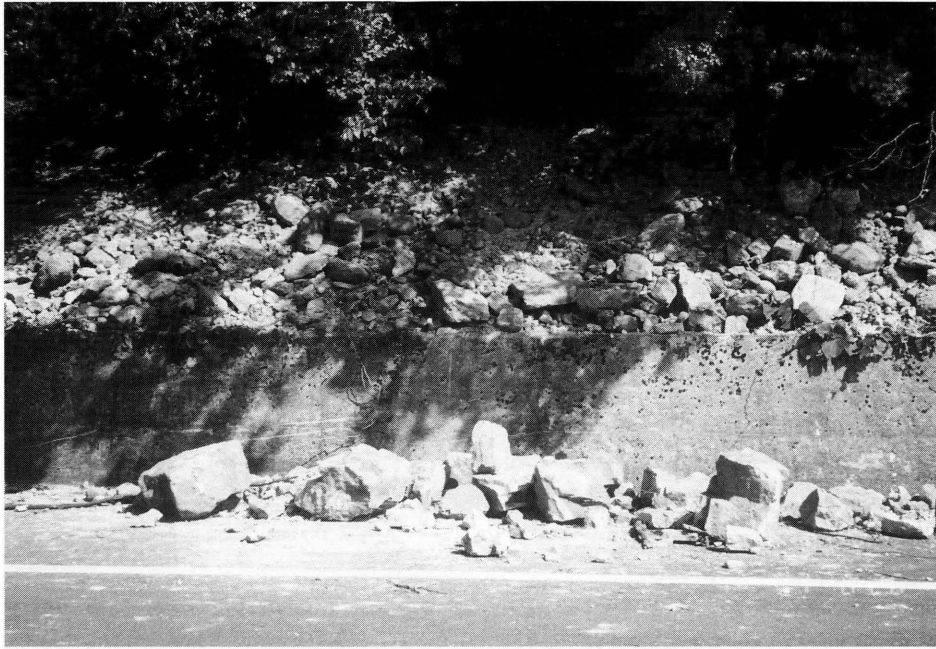
県道迫田・篠目線（高佐下・阿東線と迫田・篠目線との交差点から西へ約40m入った所）の道路の南の斜面が幅3～4mにわたって崩落し、落石の一部が道路におちていた。（写真-11）

写真-11 県道高佐下
(阿東線と迫田・篠目線との交差点から西へ約40km 入った南斜面)
落石の一部は道路に散乱。
