平成 28 年 8 月 24 日

## 連続して北海道に上陸した台風による被害状況について

### 2. 石北線 上川～中越間における路盤流出等（別紙 2）

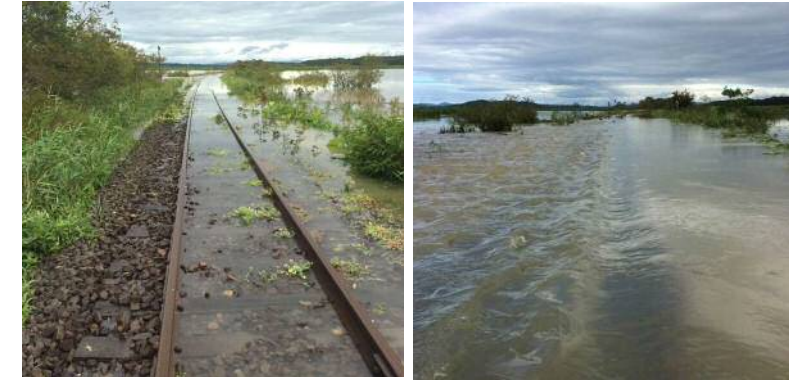
釧網線 塘路~茅沼 線路冠水状況 L=70m (27k410m~27k480m)

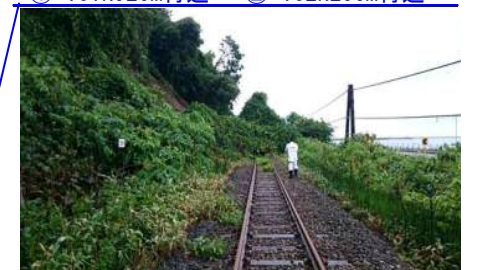
【土砂流入】釧網線 鱒浦~桂台 ① 161k920m付近 ② 162k200m付近

①崩壊延長 L=18m 崩壊土量 V=40m<sup>3</sup> ②崩壊延長 L=20m 崩壊土量 V=140m<sup>3</sup> ※8月25日 復旧見込み

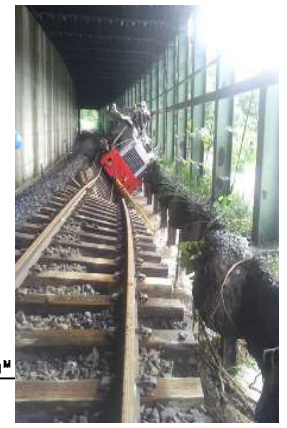
【路盤流出】石北線 上川~中越 53k100m付近

その後、現地を調査したところ、大雨による河川増水により、護岸が倒壊しており、落石覆い内の路盤・道床が流出していることが判明しました。

- ・ 護岸倒壊 約 40m
- ・ 道床・路盤流出 約 40m 1,800m<sup>3</sup>

崩壊延長 L=40m 崩壊土量 V=1800m<sup>3</sup> ※復旧工程精査中

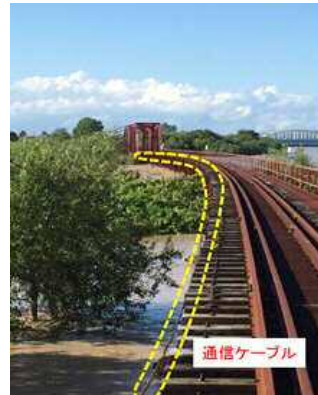
【通信ケーブル断線】日高線 鷲川~汐見 鷲川B

※橋梁上に敷設していたケーブルが河川増水に伴う流木により断線したと推定される。
