第24号科学衛星(PLANET-C)「あかつき」の
金星周回軌道への投入失敗に係る原因究明及び今後の対策について

平成24年2月1日

宇宙開発委員会

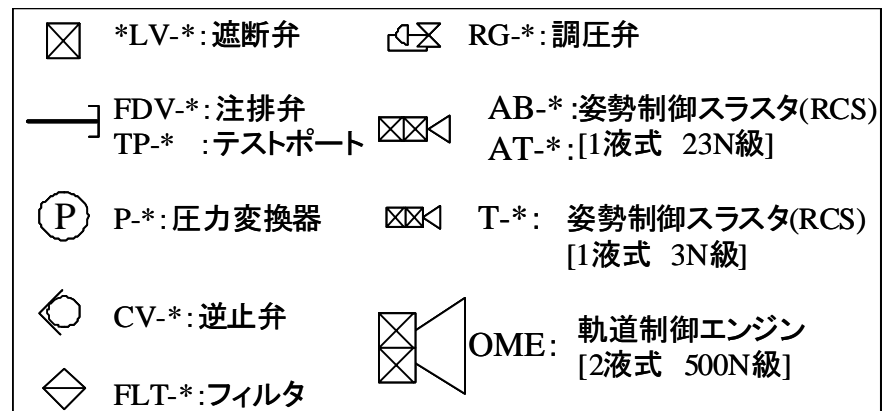
図3.2-2 推進系配管系統図

タンクに加圧ガスを供給する配管には、燃料蒸気と酸化剤蒸気が混合して反応することを防止する目的で、燃料側には逆止弁が、酸化剤側には逆止弁と遮断弁が配置されている。

- 遮断弁は、閉故障に対して冗長性を有するように並列に2重化するが、逆止弁は、閉故障に対して冗長化しない。逆止弁を閉故障に対して冗長化しない理由は、他の宇宙機と比較しても一般的な設計であるためである。

「あかつき」では、金星へ向けての飛行中に、設計時の想定値を超える量の酸化剤の蒸気が、加圧ガス配管における酸化剤側の逆止弁（CV-0）および遮断弁（GLV-1、2）のシール材（高分子材料）を透過し、燃料側逆止弁（CV-F）に逆流した。CV-Fに到達した酸化剤の蒸気は、燃料の蒸気と反応することで塩を生成し、CV-Fの動作を阻害し流路をほぼ閉塞させた。このため、燃料タンクに、設計どおりの加圧ガスが供給されない状態となった。

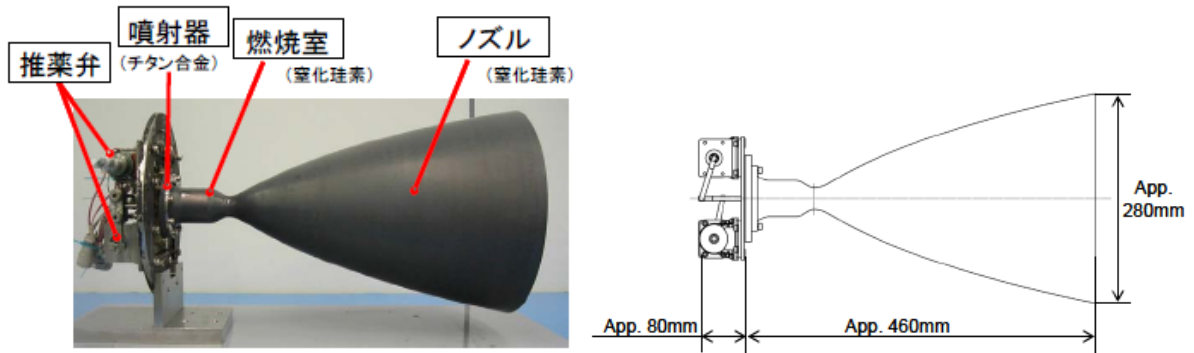
図3.2-3 軌道制御エンジン (OME) の外観・形状

以上の対比から、「あかつき」のOMEは、燃焼試験（その1）で破損した燃焼器と同様に、ノズルスロートでほぼ円周方向に破損していると推定された。

VOI-1では、上記の状態にOMEを噴射させたため、噴射時間が経過するとともに燃料タンクの加圧ガス圧力が低下し、OMEへの燃料供給量が減少した。そのため、OMEは、酸化剤・燃料混合比（O/F）が設計条件を逸脱した状態で燃焼を続け、熱流束が過大となってノズルがスロート部でほぼ円周方向に破損した。

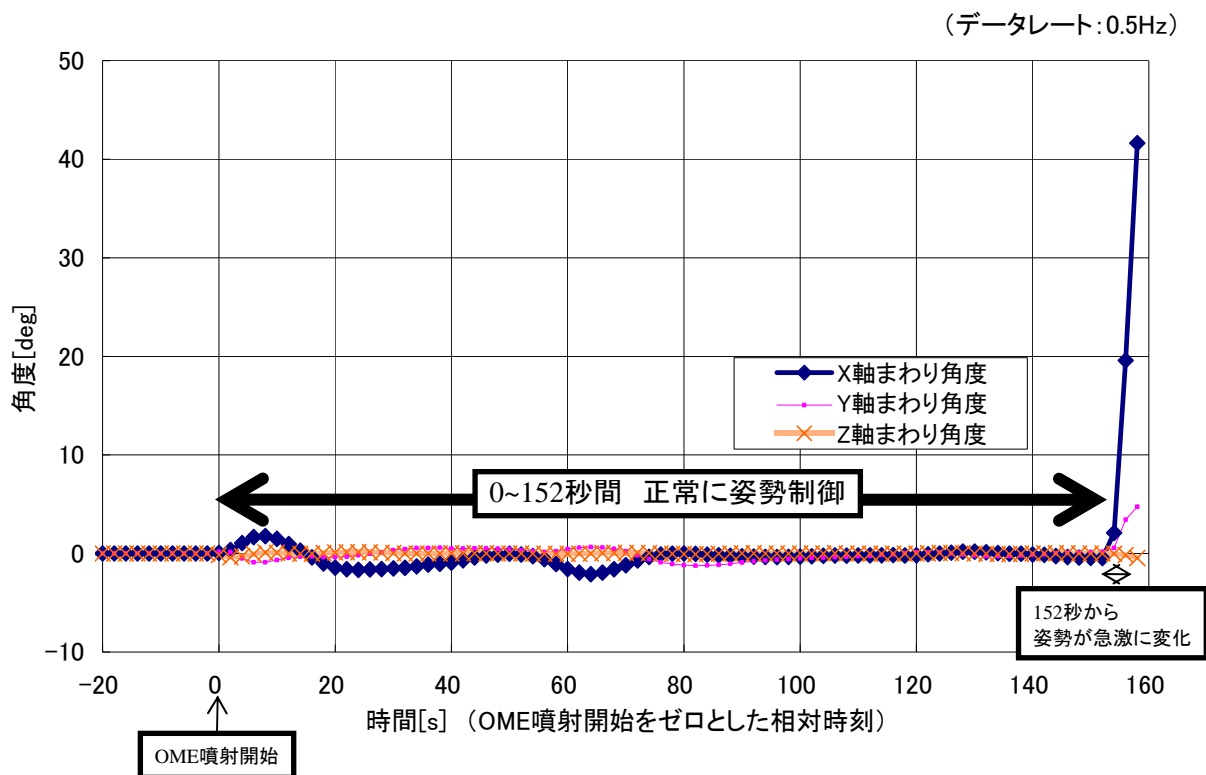
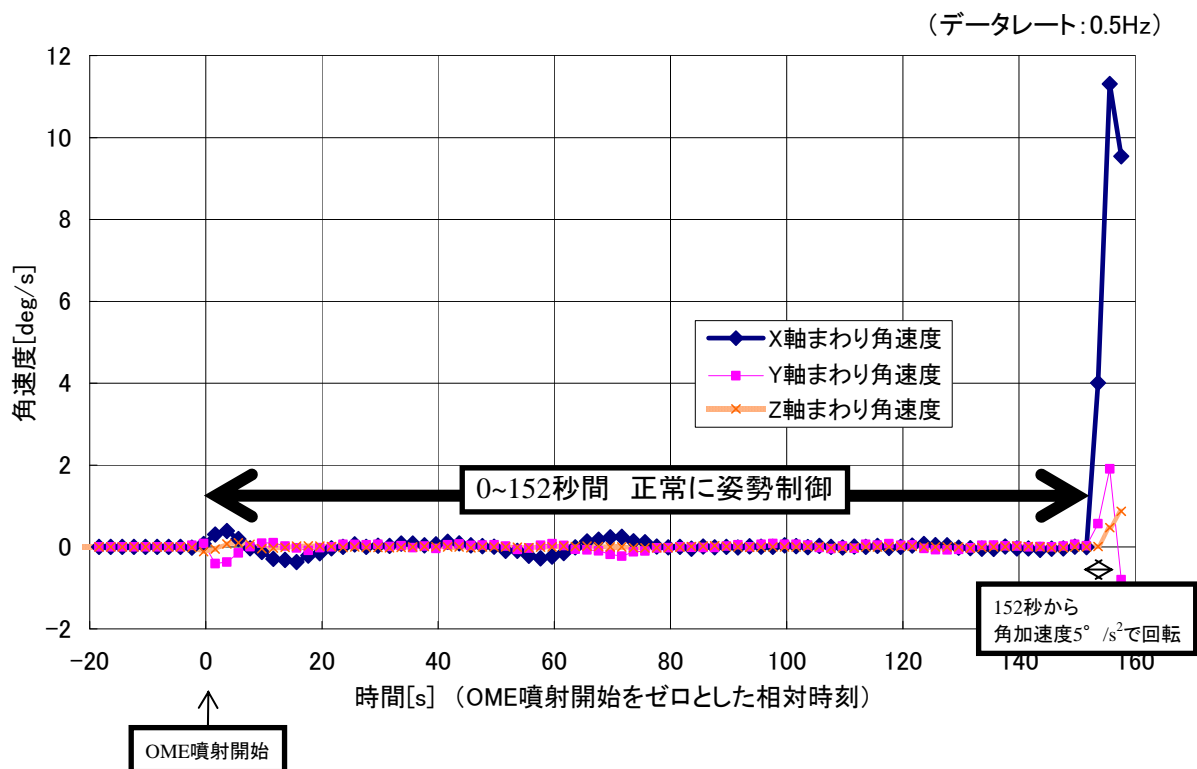
図4.2-5 (1/2) VOI-1前後の探査機姿勢の履歴 (姿勢角)

③ 探査機の姿勢（図4. 2-5、図4. 2-6参照）

姿勢角については、OME噴射開始後152秒まではほぼ目標方向を向いているが、OME噴射開始後152秒で急激な姿勢変化を起こしていることが確認された。角速度についても、OME噴射開始後152秒で急激に変化しているが、OME噴射開始後155. 5秒以降は、増加から減少に転じていることが確認された。

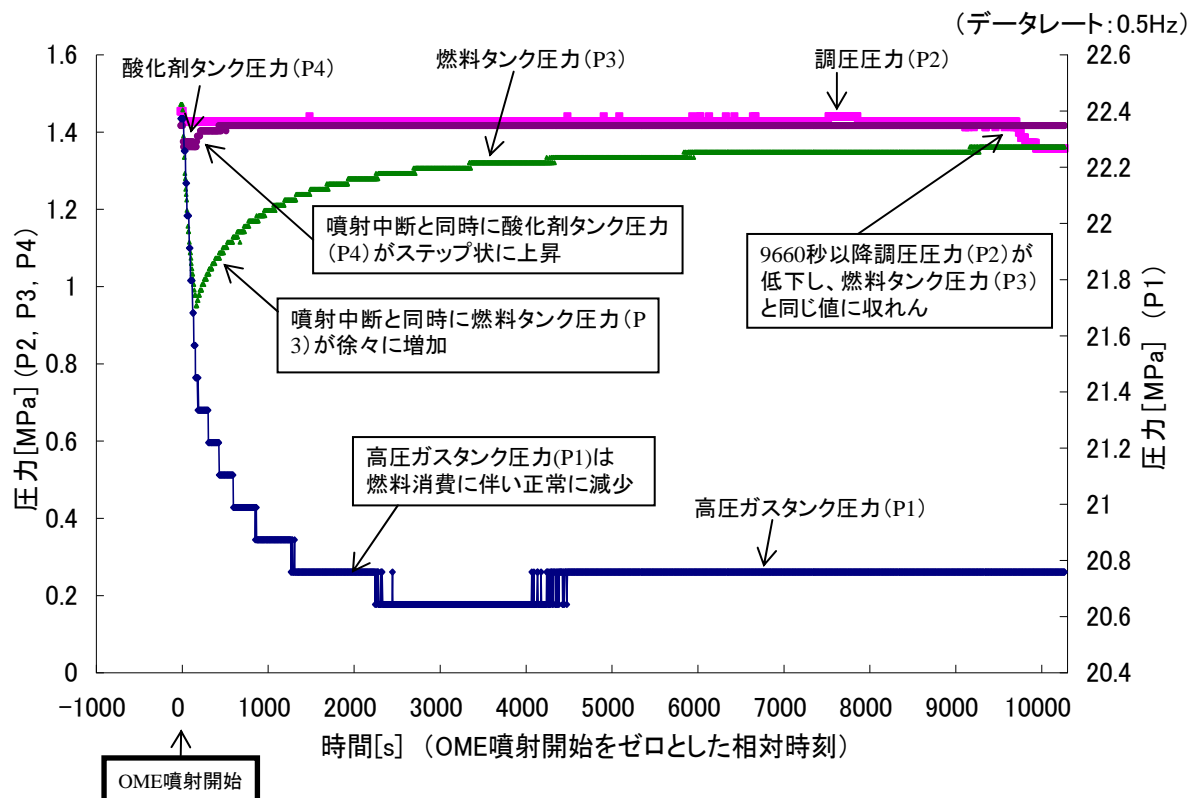
図4.2-8 V0I-1後の推進系圧力の履歴

OME噴射開始後、推薬タンクの加圧ガス圧力（P2）は一定に調圧されており、酸化剤の供給圧力（P4）も同様にほぼ一定に調圧されていることが確認された。その一方で、OME噴射開始後の燃料の供給圧力（P3）は下がり続けており、OME噴射開始後158秒以降、徐々に増加に転じていることが確認された。

燃料の供給圧力（P3）も正常値に戻っていることが確認された。
