# 大洋航空株式会社所属 パイパー式PA-28-140型JA3551 に関する航空事故報告書

昭和51年7月22日

航空事故調査委員会議決（空委調第111号）

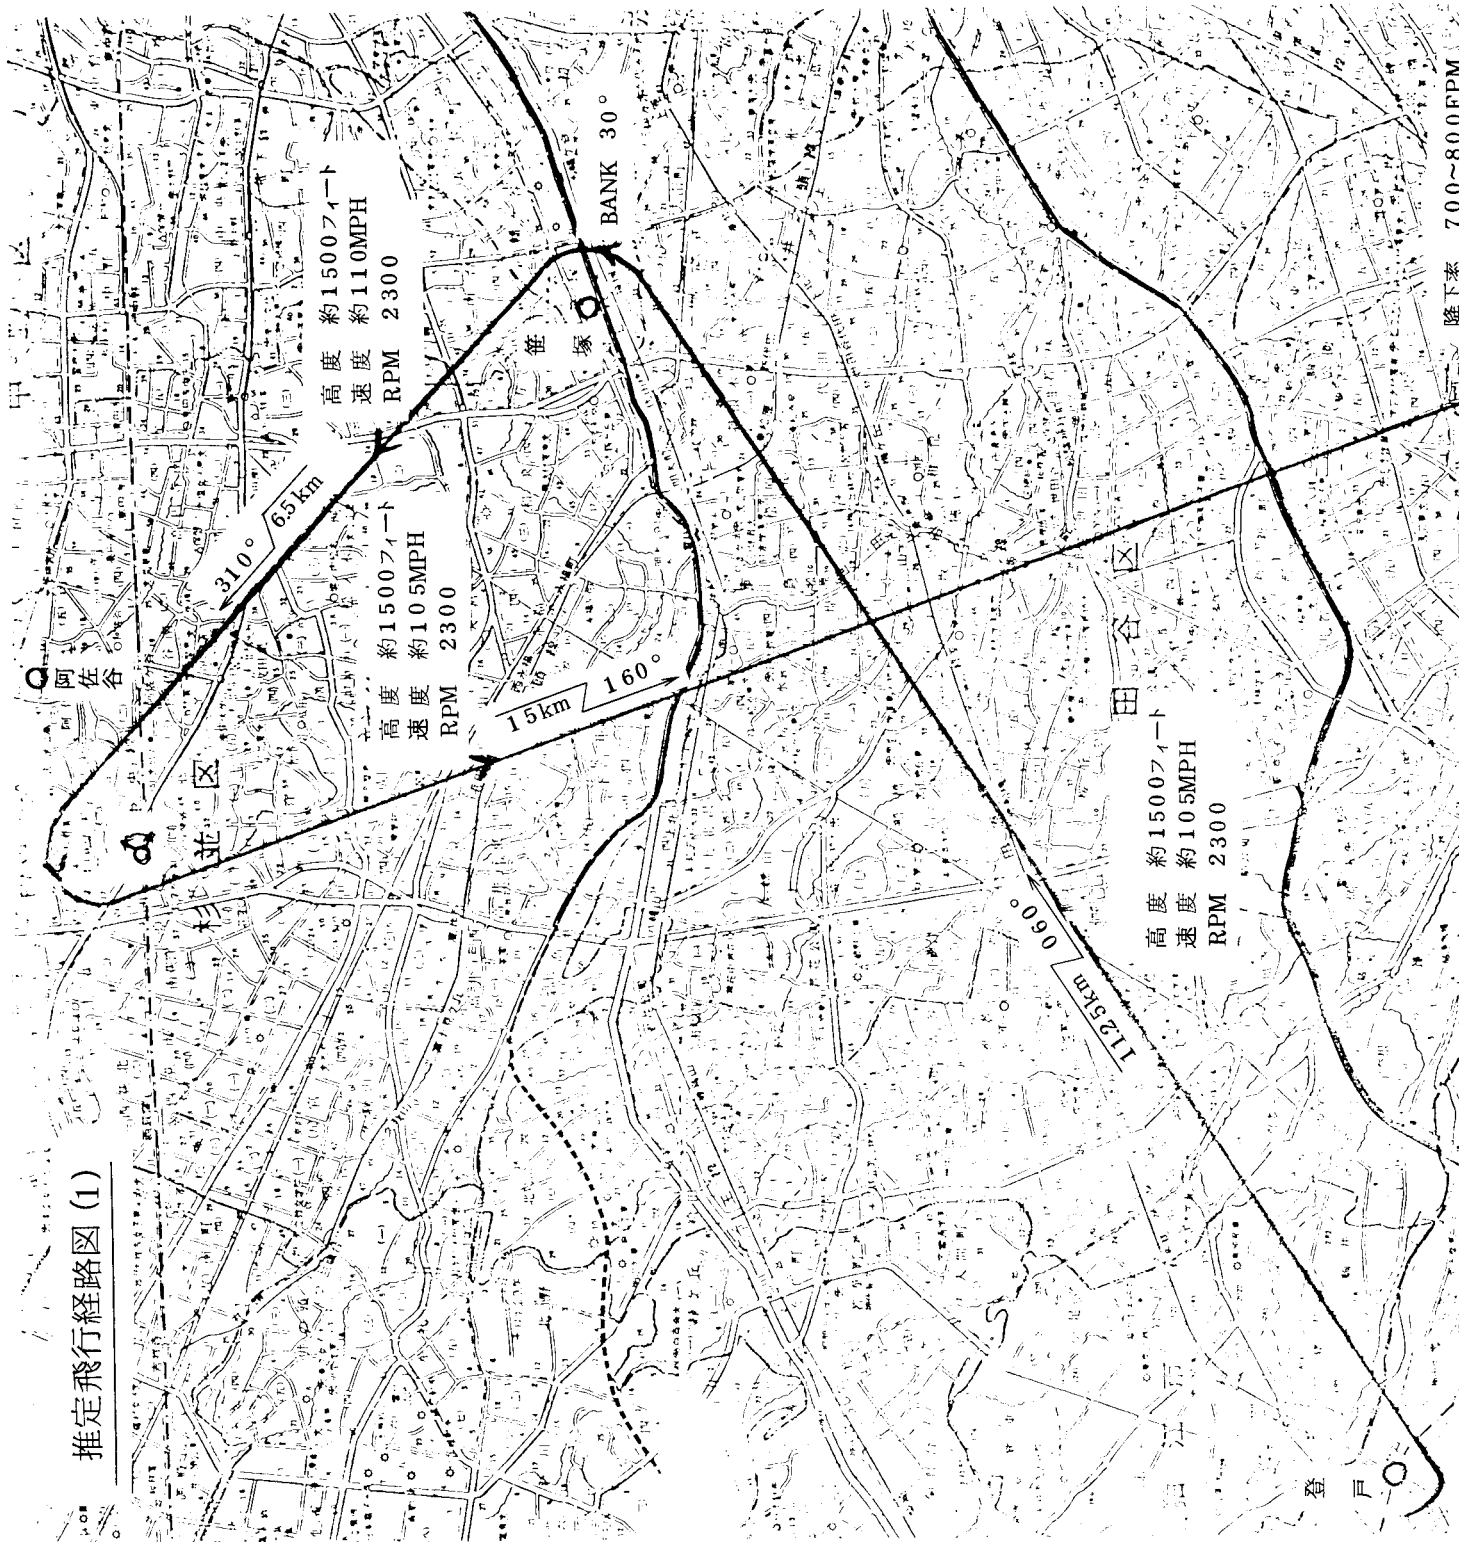
推定飛行経路図(1)

3.2.3 当該機の登戸上空付近から丸子橋付近までの推定飛行経路は確定しがたいが、荻窪駅での目撃者があったこと、両親の住所が笹塚で友人の住所が阿佐ヶ谷であること及びその飛行所要時間が約13分であったこと等により、別添「推定飛行経路図1」によった可能性が強い。この飛行経路以外に飛行したと推定される事項は見出せなかった。

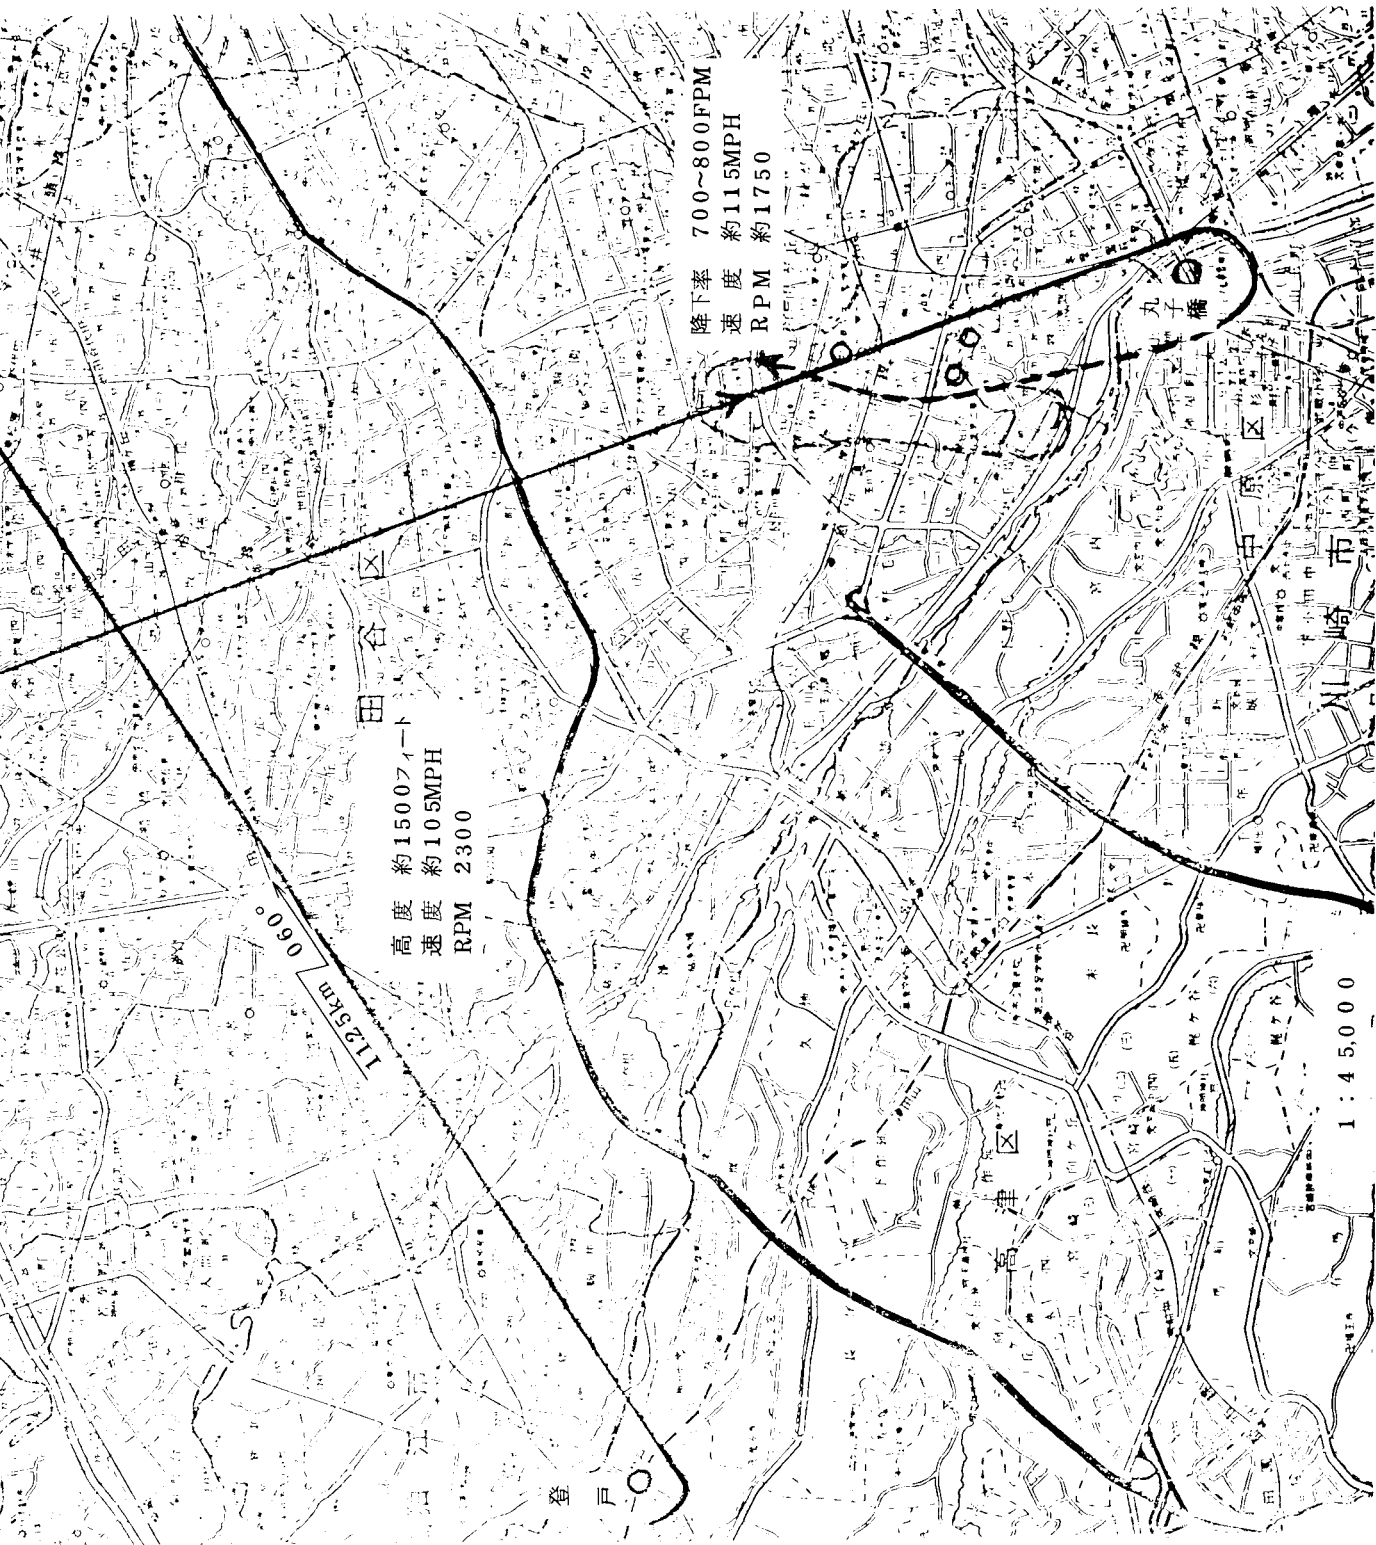
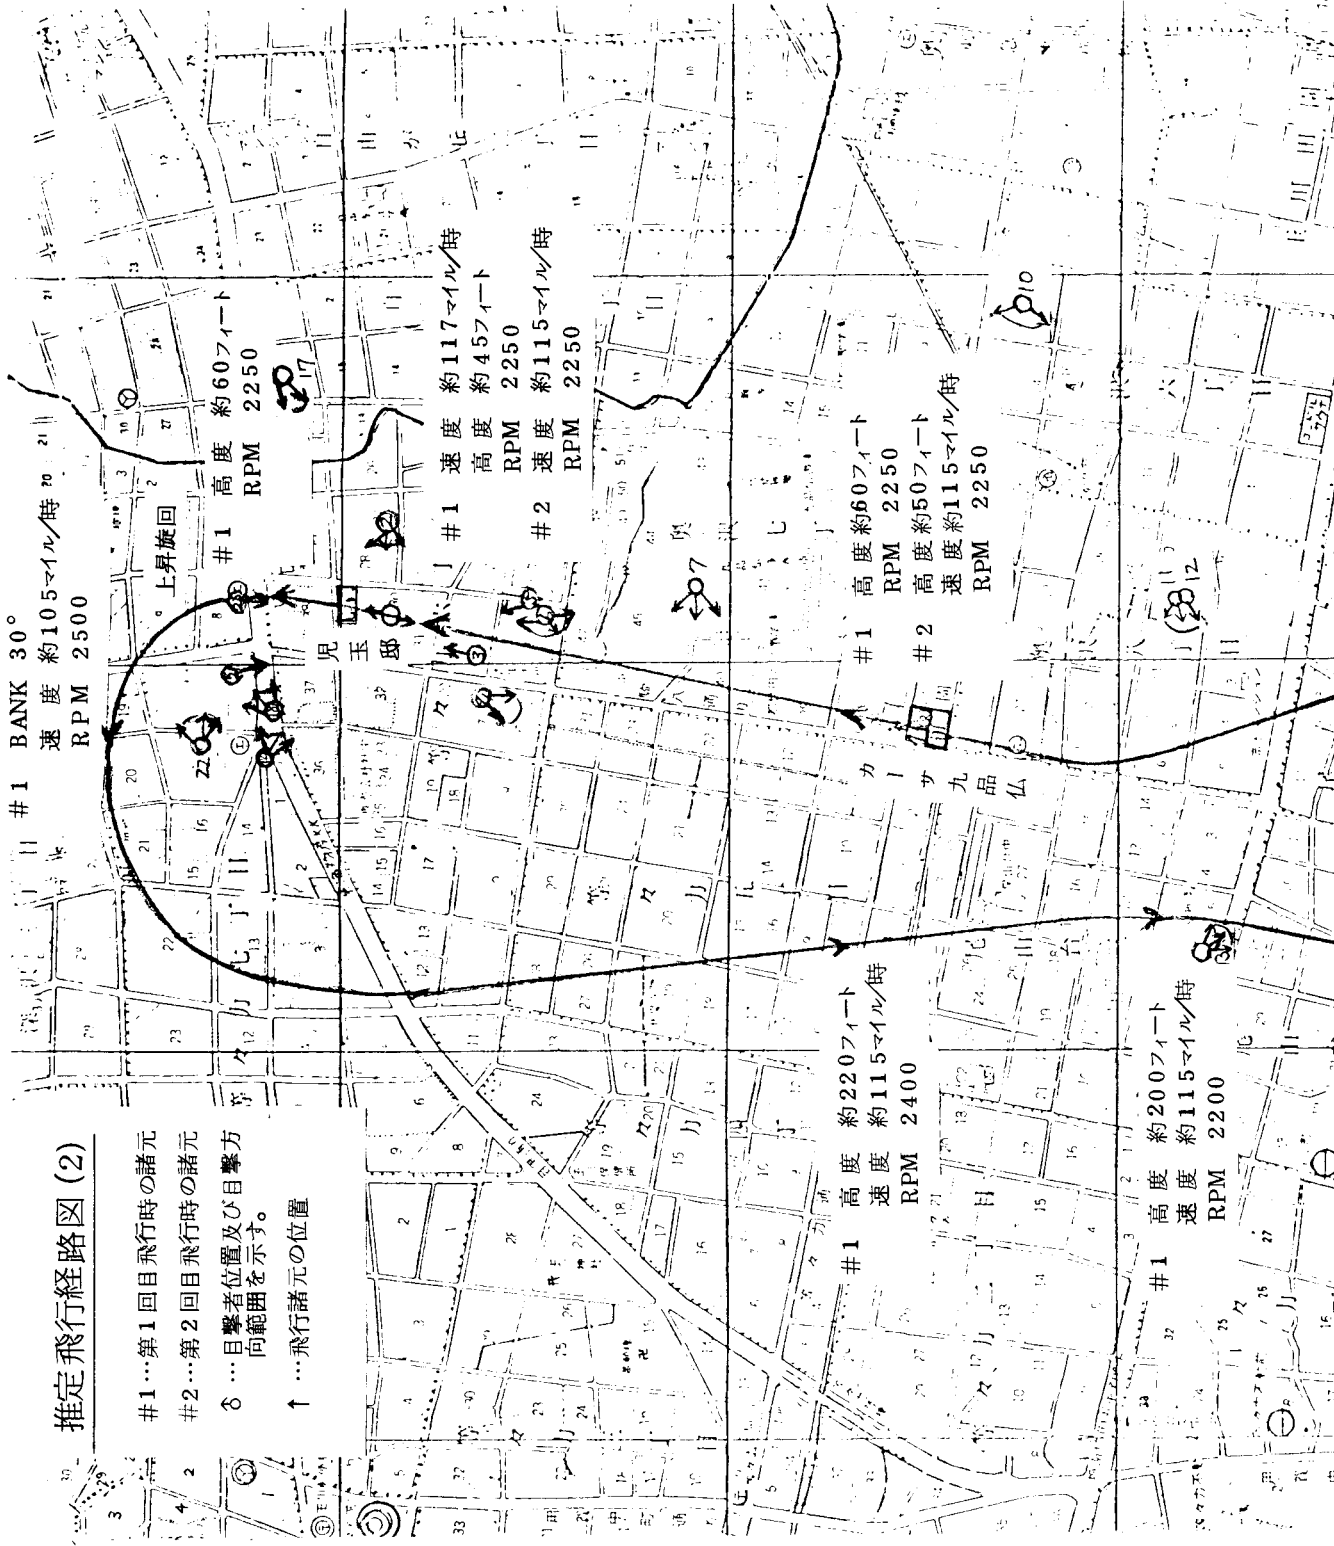
推定飛行経路図 (2)

3.2.4 当該機の丸子橋付近上空以降の飛行については(別添「推定飛行経路図2」参照)、丸子橋付近上空において真方位約340度で高度約250フィートを降下し、玉川浄水場西側を高度約60フィートで水平飛行に移行し、カーサ九品仏の手前で右旋回し、真方位013度

に向い児玉邸上空をかすめるように通過後、左上昇旋回して真方位約170度、高度約220フィートで水平飛行に移行した。カーサ九品仏の西方約250メートル付近から右旋回して真方位約190度に向った。続いて緩降下して玉川浄水場の南西方約650メートルの地点から左降下旋回を行い、玉川浄水場の南方約300メートルの地点から再び真方位約340度に向い第1回目の経路とほぼ同一経路を経て、カーサ九品仏から児玉邸に約0.8度の降下角で飛行した。

児玉邸の手前約150メートルにおいて当該機は翼を左右に振りながら飛行し衝突点の手前約38メートルにある樹木の先端に主車輪の下部が接触した。

続いて衝突点の手前約16メートルにある樹木に左主翼、前脚、主脚及び右主翼の一部が接触し、機首がやや左に偏向し、わずかに右横滑りの状態で降下角約5度で降下し、児玉邸の南面東側の2階ベランダの床側面の上部にスピナーが衝突し、行きあしが衰えたが余勢でベランダ上にずり上り右主翼は右側平屋建の屋根に衝突し、右主脚は平屋の壁に衝突し、左主翼前縁はベランダ床の側面に衝突して破損し、この衝撃で胴体は機首部、胴体中部及び尾部に分断した。また機首部は約1.5メートルベランダ上に乗り上げ金属製グリルシャッターを約0.5メートル内側に湾曲破損させて停止し、その後地上に落下したものと推定される。
