## 航空事故調査報告書

平成16年11月26日

VI 株式会社同仁化学研究所所属 J A 7 4 K U

所 属 株式会社同仁化学研究所  
型 式 ソカタ式TB21型  
登録記号 JA74KU  
発生日時 平成15年9月16日 10時53分ごろ  
発生場所 対馬空港

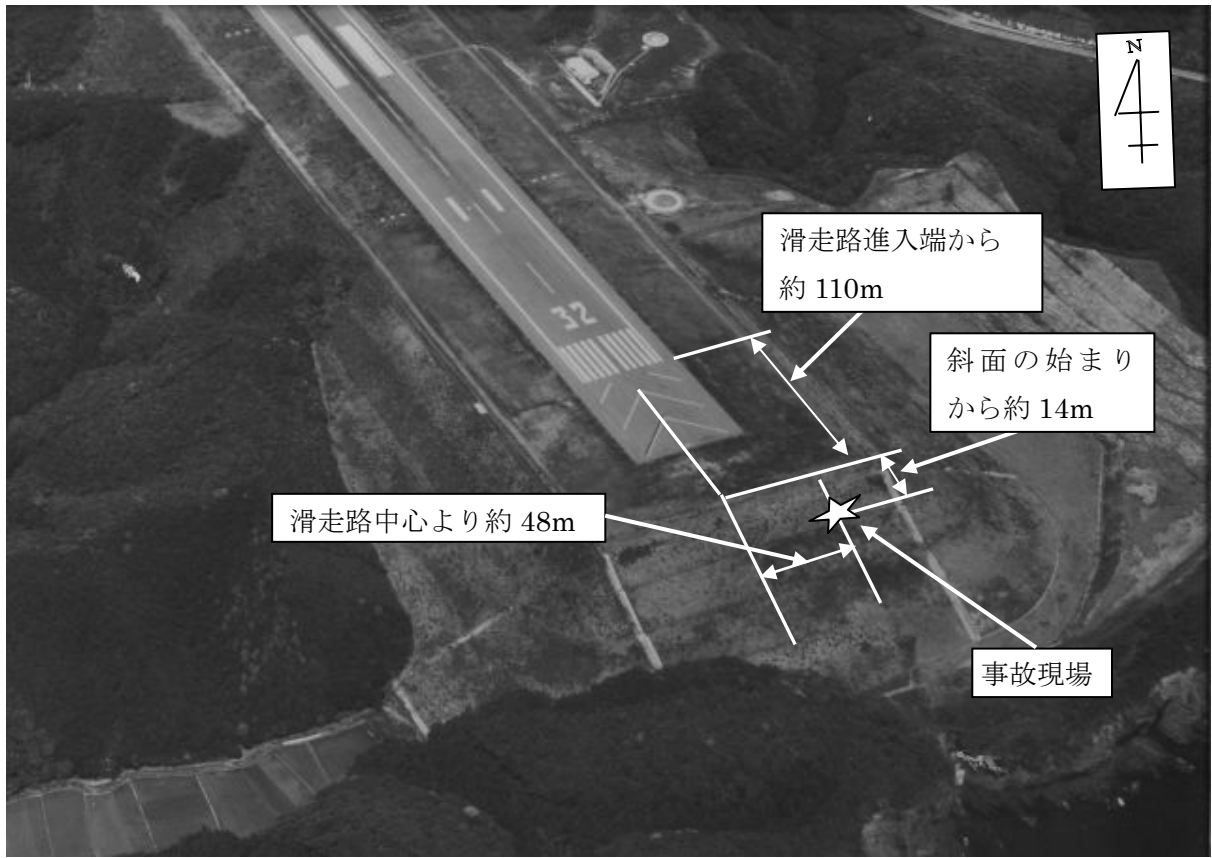
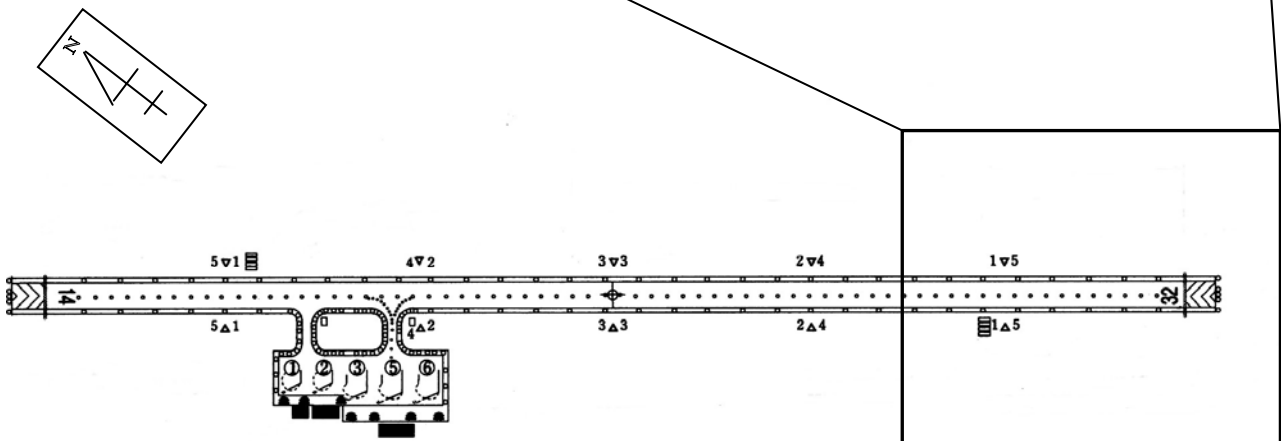
付図2 事故現場見取図

事故発生地点は、対馬空港の滑走路 3 2 の進入端から約 1 2 0 m手前の斜面で、事故発生時刻は、10時53分ごろであった。

事故現場は、滑走路 3 2 の進入端から約 1 2 0 m の海側の斜面で、滑走路中心線延長上から東側へ約 4 8 m の地点であった。同機は、斜面上に機首を約 3 4 0° の方向に向けて墜落していた。

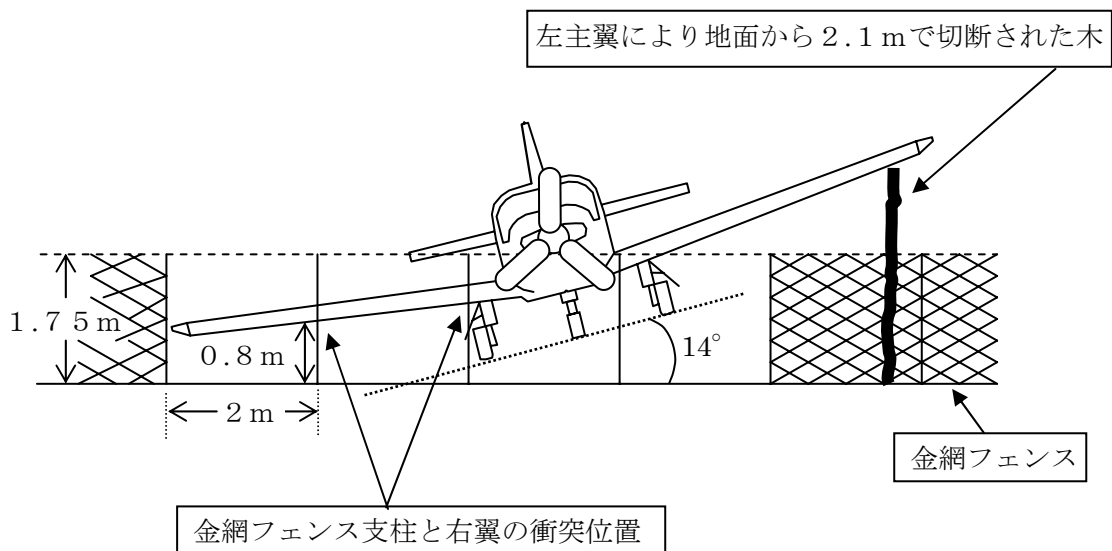
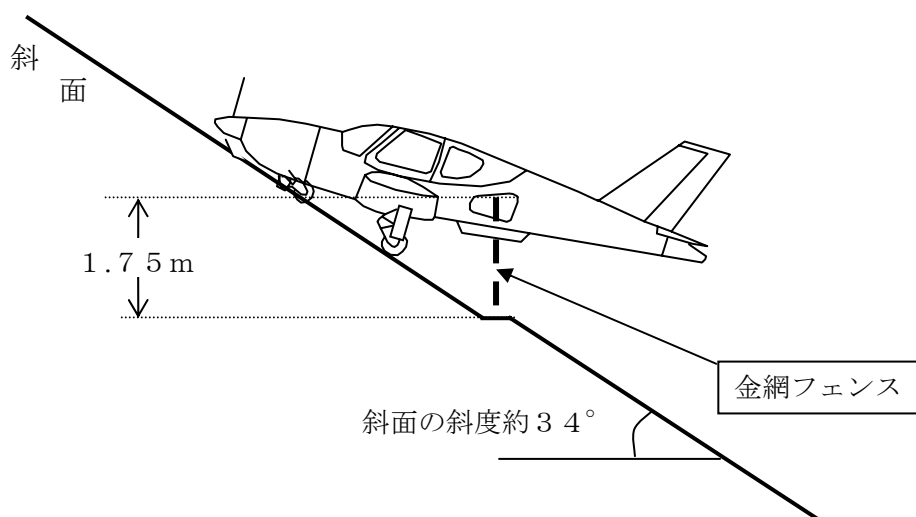
# 付図4 墜落時の状況図

事故現場には、高さ 1. 7 5 m の金網のフェンスがあり、同機は、このフェンスに機体を右に傾けた状態で衝突していた。フェンスは、胴体部で支柱を折り曲げられ、フェンスの支柱 2 本がコンクリートの土台ごと抜けていた。

金網フェンスの外側に植えられていた木は、左主翼により地面から 2. 1 m の高さで切断されていた。同機の前方風防は割れ、機首の前方約 6 m まで破片が飛散していた。

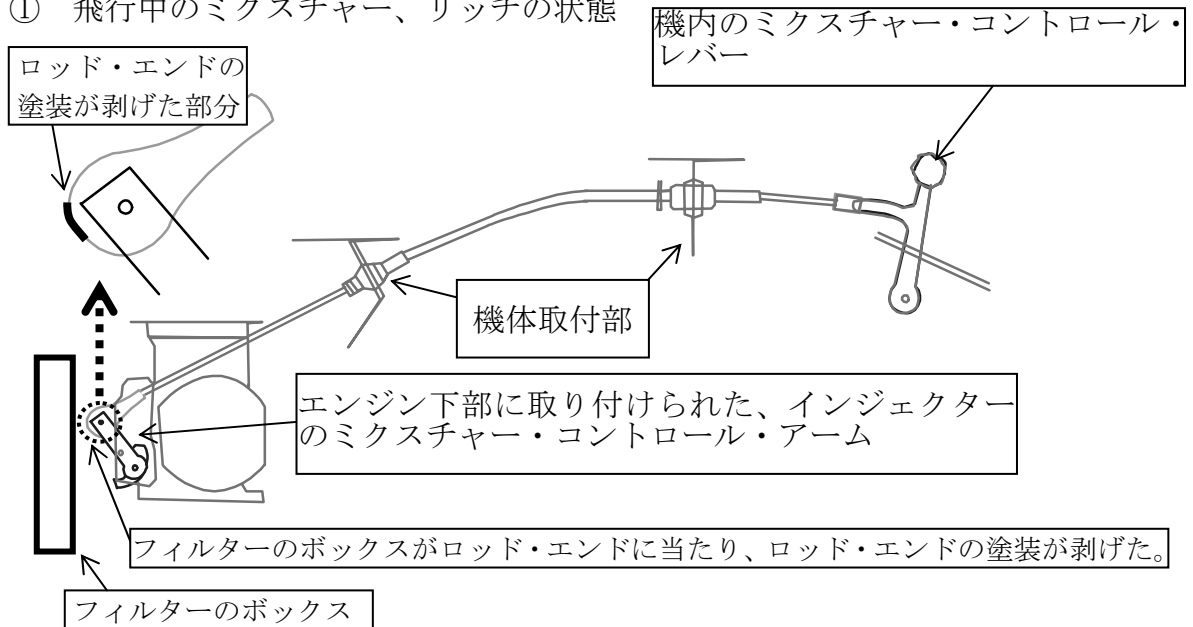
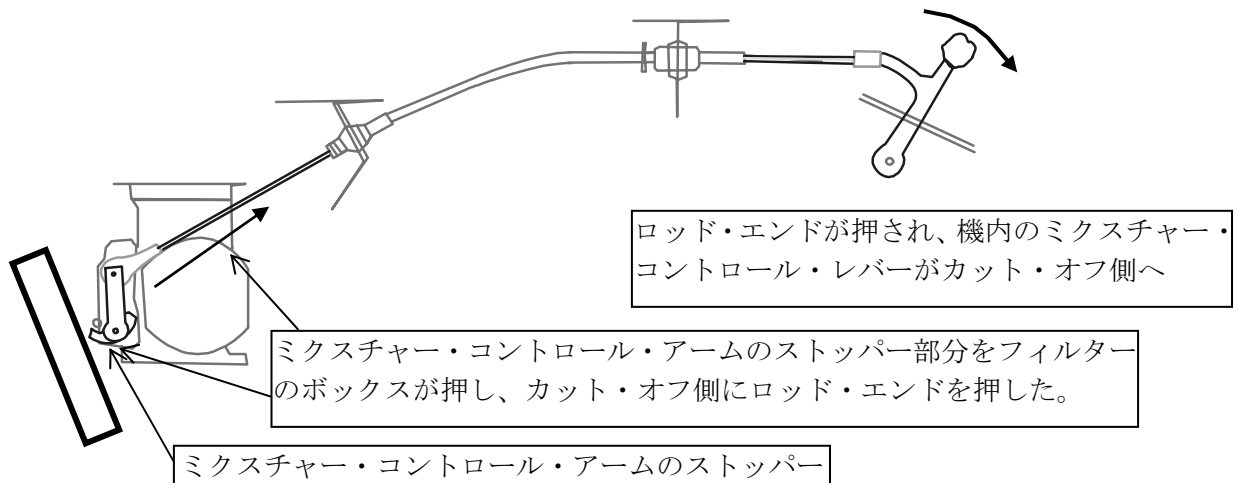
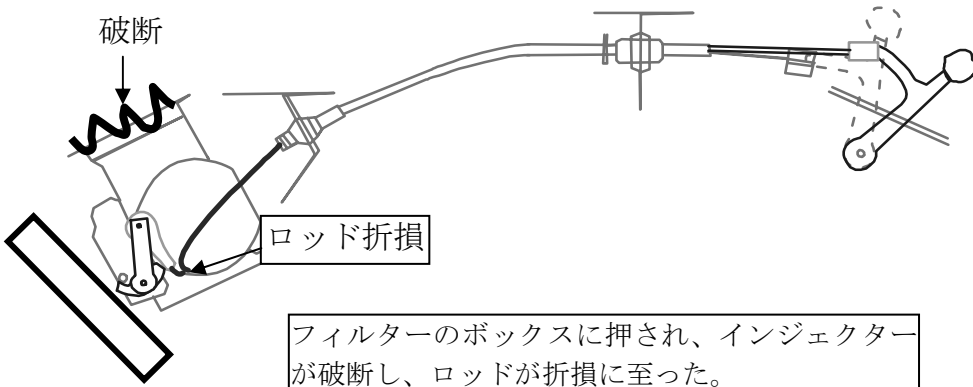
## 付図5 ミクスチャー・コントロール・レバーの推定作動状況

- (1) 墜落の衝撃により、インジェクターの前方に近接するエア・フィルターのボックスがインジェクターに押し付けられた。ミクスチャーがフル・リッチとなっていた状態で、インジェクターの側面から前方に突き出していたロッド・エンドがフィルターのボックスにより、カット・オフ方向に押された。これによりアームのストッパーがほぼ水平となった。
- (2) エア・フィルターのボックスが、更にインジェクターに押し付けられ、アームのストッパーは、カット・オフ方向に更に押された。これにより機内のミクスチャー・コントロール・レバーはカット・オフ位置になった。

これらのことから、事故直前の機内のミクスチャー・コントロール・レバーの位置は、フル・リッチであったものと推定される。

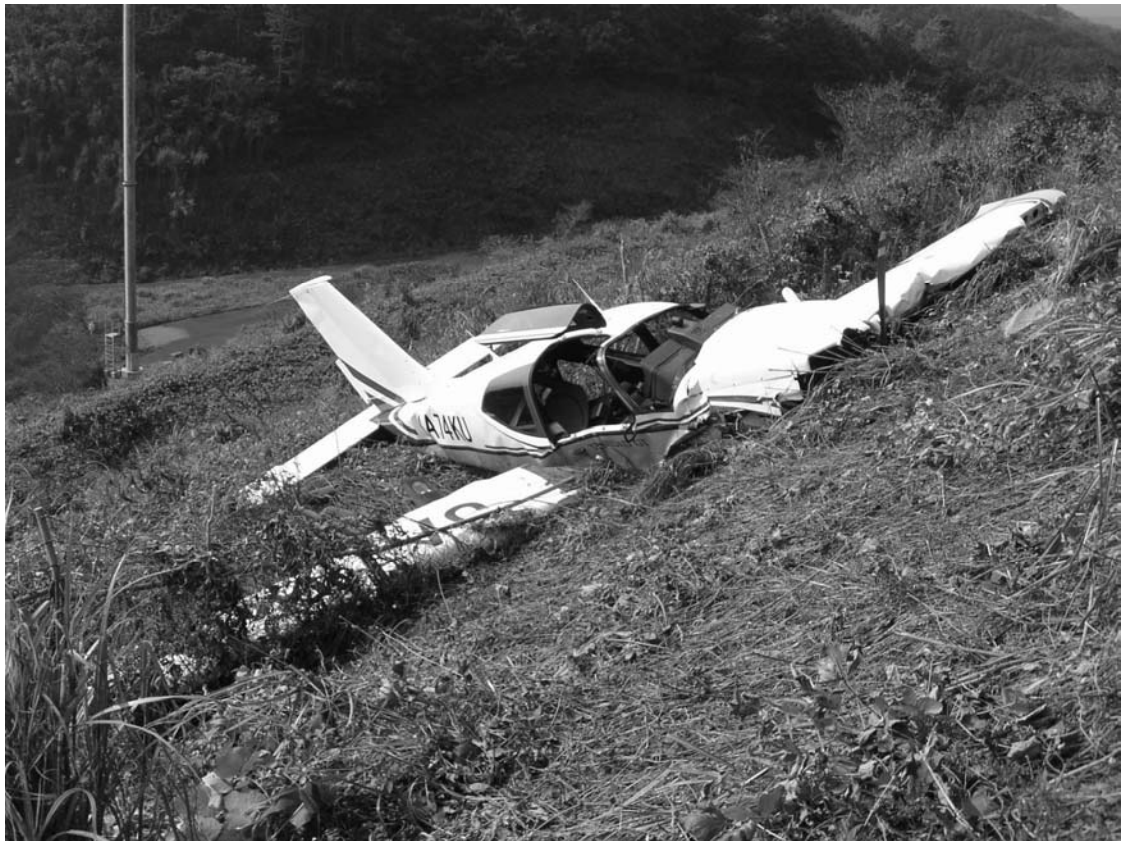
写真1 事故機（1）

胴体	破損
主翼	破損
エンジン	下部破損
プロペラ	ブレード3枚のうち2枚が後方に湾曲
降着装置	前脚は後方に折れ曲がり、右主脚のタイヤはパンク

(1) 胴体

前方風防は破損し、操縦桿は、左右とも計器盤に食い込んでいて動かない状態であった。

機首部は、上に折れ曲がり、下部が押し潰されていた。

(2) 主翼

両主翼の燃料タンクが破損し、燃料は、すべて流失していた。

左主翼は、前縁が斜面に衝突した痕があり、全幅にわたって変形、損傷していた。

右主翼は、翼端から約2mのところではフェンスの支柱に衝突して折れ曲がり、前縁が全幅にわたり破損していた。

(5) 降着装置

前脚は、後方に折れ曲がり、破損していた。右脚の取付部は、後方にやや変形し、タイヤはパンクしていた。左脚には損傷がなかった。

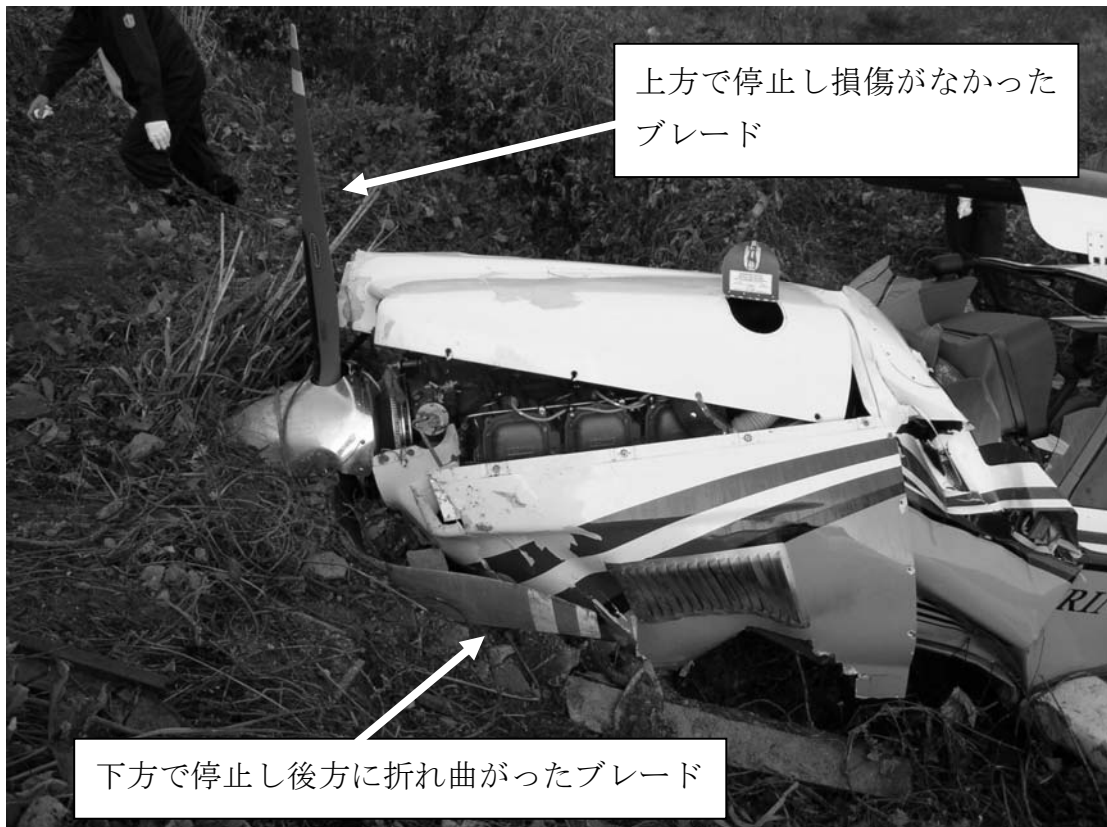
写真2 事故機（2）

(4) プロペラ

3枚のブレードのうち、下方の2枚は、後方に折れ曲がり、ブレードの前縁に金網フェンスによる擦過痕があった。一方、上方の1枚のブレードには、損傷がなかった。

同機の3枚のブレードのうち、下方で停止していた2枚は、後方に折れ曲がり、金網フェンスによる擦過痕があった。上方で停止していた1枚のブレードは、損傷がなかったことから、フェンス及び斜面への衝突時に、一瞬でプロペラの回転が停止したものと考えられる。

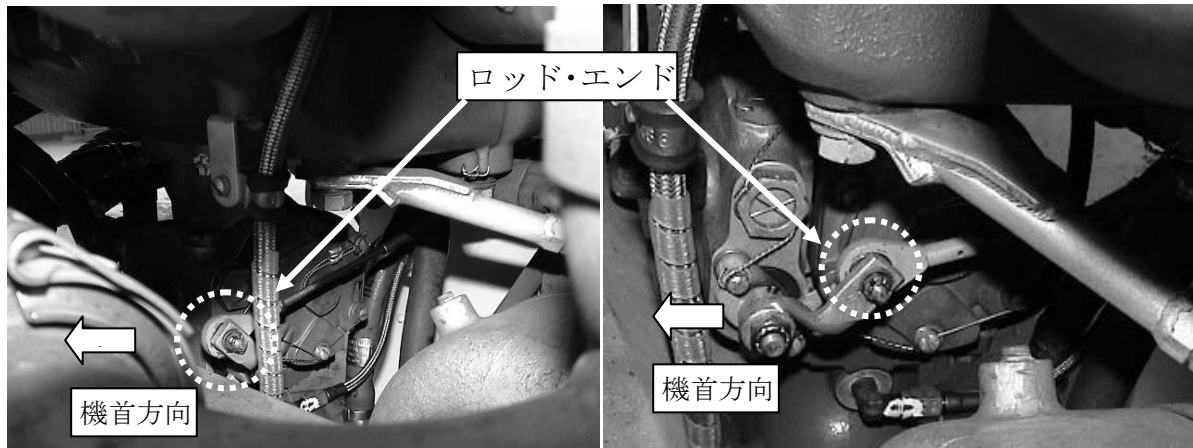
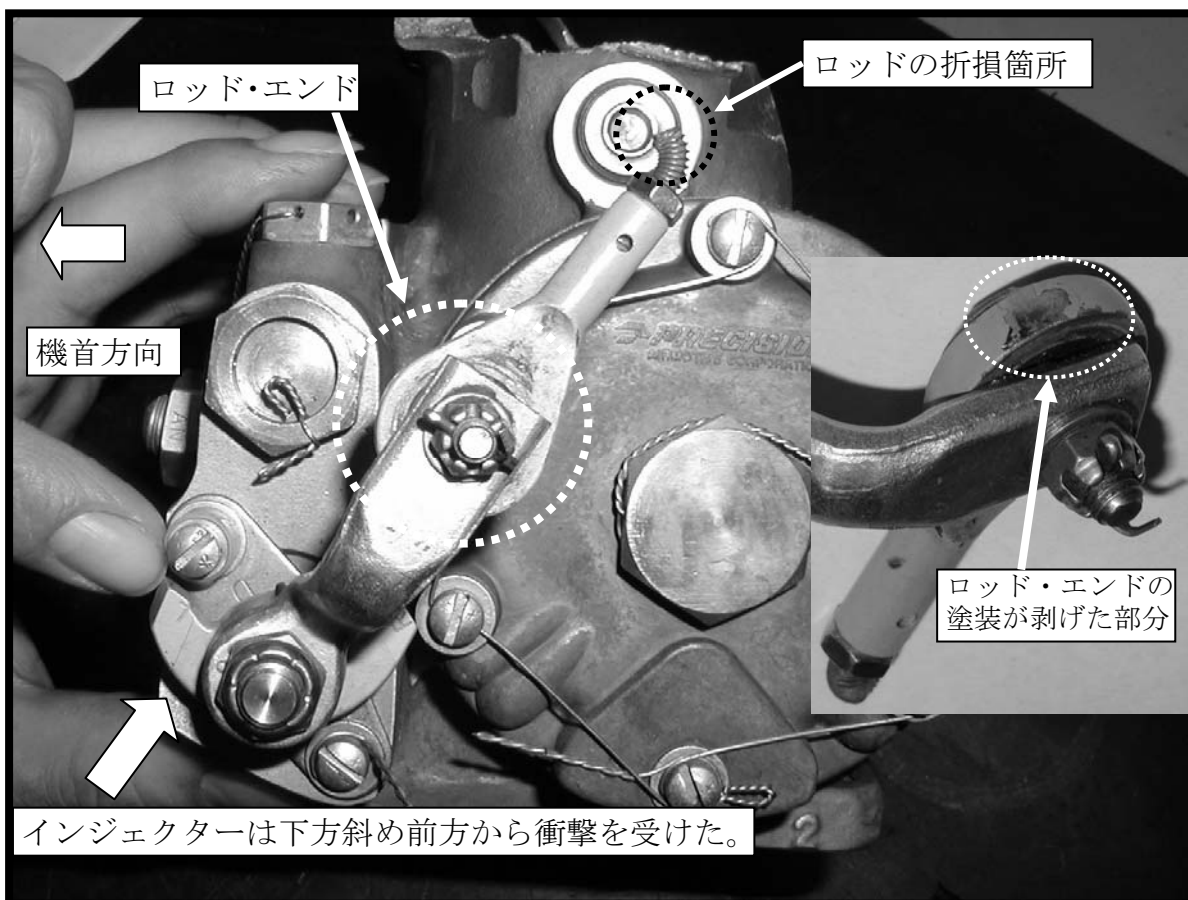
### 写真3 ミクスチャー・コントロール・レバー 位置の解析

2.11.3の事故現場の調査の結果、機内のミクスチャー・コントロール・レバーは、カット・オフ位置であった。

また、2.11.2(3)に述べたように、インジェクターに付属するミクスチャー・コントロール・アームに接続しているロッド・エンドの塗装の一部が剥離していた。ロッド・エンドは、通常の作動では機体の構造物と接触しないこと、及び剥離跡が新しいものであったことから、この塗装の剥離は、同機が墜落した際に生じたものと推定される。

インジェクターは下方斜め前方から衝撃を受けた。

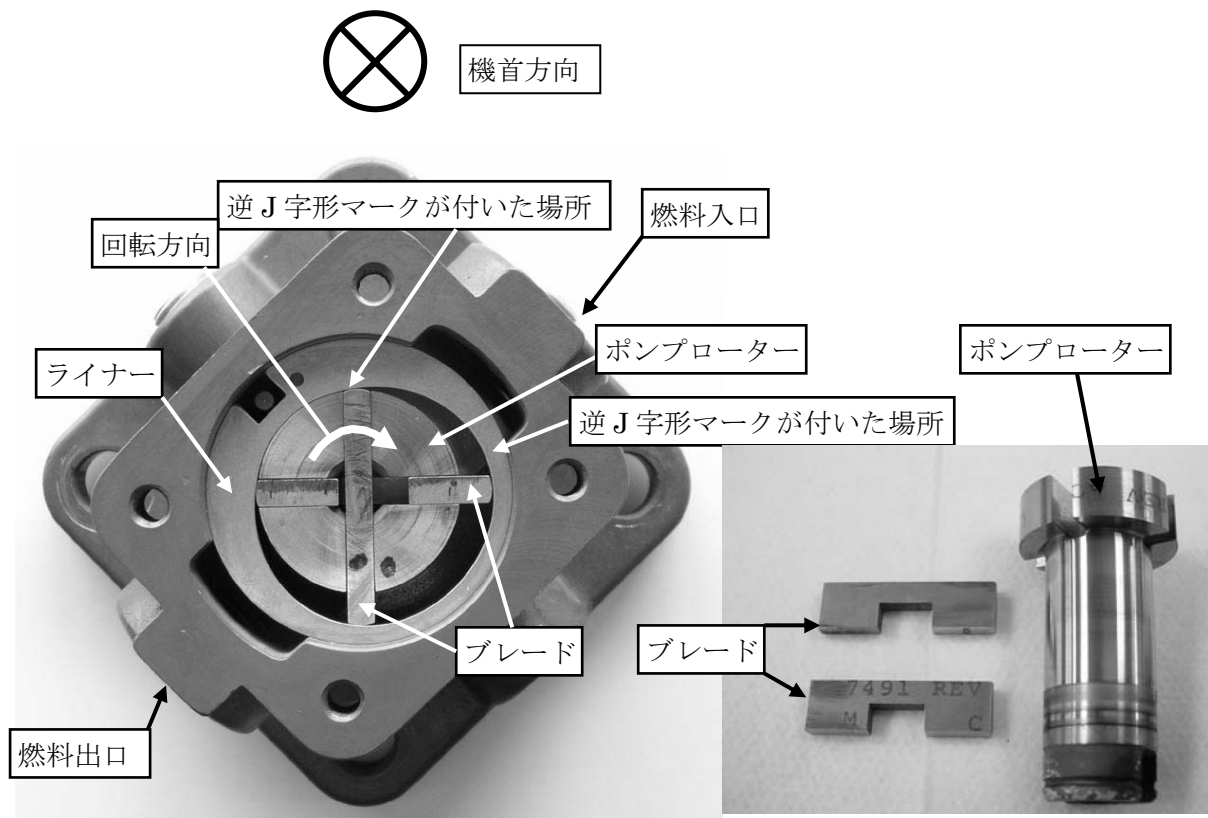
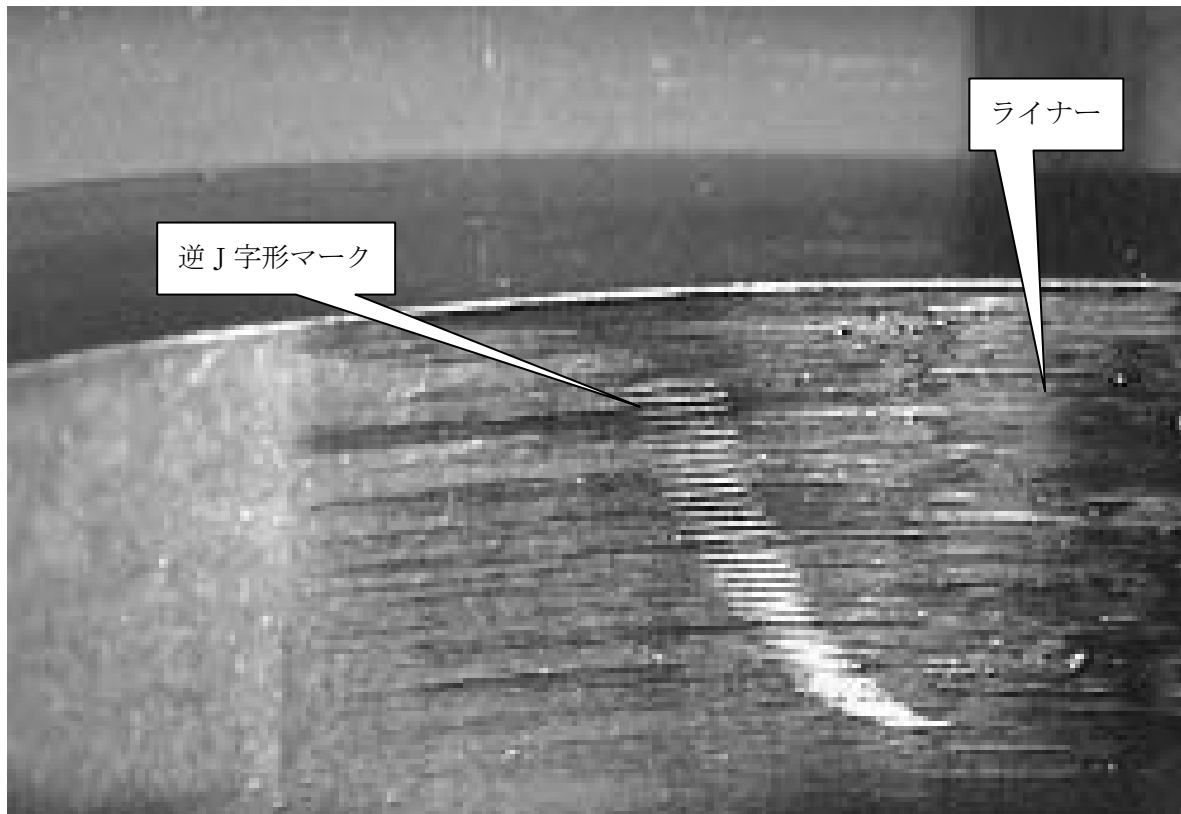
写真4 燃料ポンプと「逆J字形マーク」

燃料ポンプのライナーに、「逆 J 字形マーク」のキズが 2 ヶ所あった。

燃料ポンプには、2.14.1(5)に述べたように、ライナーに「逆J字形」のマークが付いていた。これは回転していた燃料ポンプが墜落時の衝撃により、ブレードがライナーに当たったことにより生じた傷であると推定される。燃料ポンプはプロペラと同じ回転数で回転しており、これによっても、プロペラは、一瞬で回転が停止したと考えられる。これらのことから、エンジンは、墜落直前にはアイドル又は燃焼を停止していた可能性が考えられる。

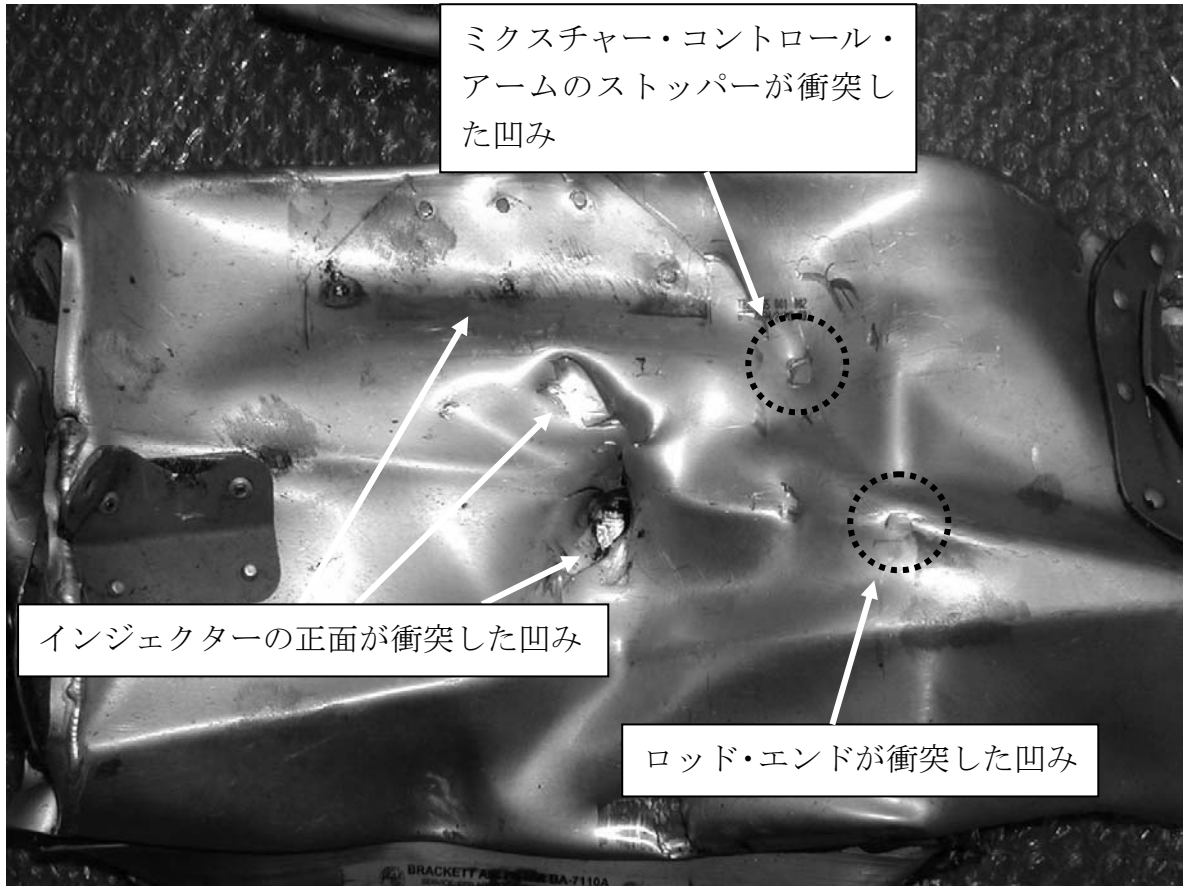
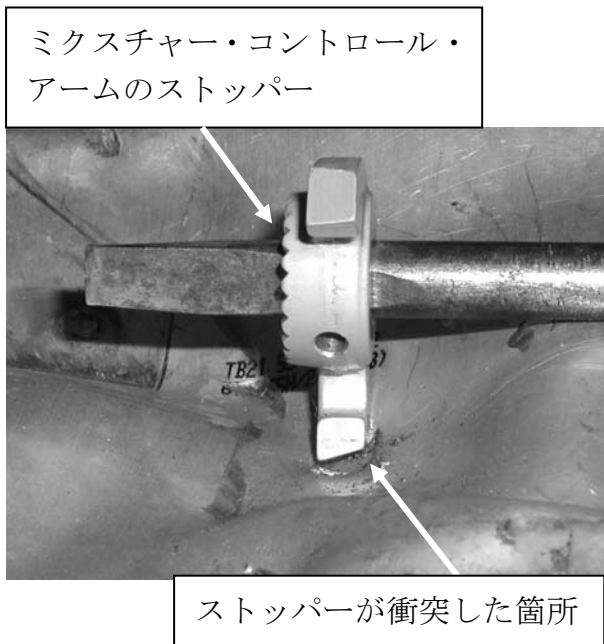
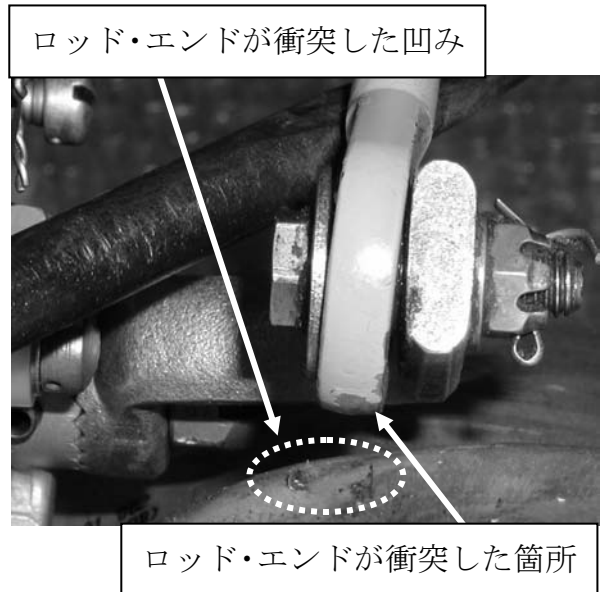
# 写真5 エア・フィルターのボックス

エンジン下部が破損していた。エンジン下部に取り付けられたインジェクターは、取付フランジ部で破断していた。インジェクターの前方に近接するエア・フィルターのボックスには、インジェクターの正面、ミクスチャー・コントロール・アームのストッパー及びロッド・エンドの衝突による凹みがあった。

さらに、2.11.2(3)に述べたように、インジェクターの前方に近接するエア・フィルターのボックスには、インジェクター正面、ロッド・エンド及びアームのストッパーが当たった跡があったことから、同機が墜落した際に、次のことが生じたことが推定される。
