# 狭水道の海難

安心・安全な海上輸送をめざして  
海難の多発エリアと通航のチェックポイント

そこで、海難審判庁では、「狭水道の海難」をテーマとし、平成14年から18年までの5年間の裁決をもとに、最近の海難の実態を海域ごとに分析し、そこから得られた教訓を紹介することとしました。

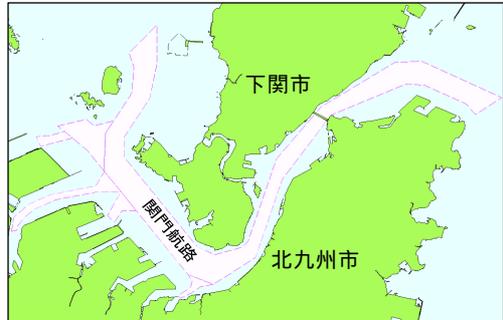
平成 18 年 11 月 17 日午後 8 時 43 分、山口県下関市の舟島（巖流島）沖の関門海峡において、乗組員 6 人、ふぐ 18 トンを積載して中国煙台港から通関のため関門港下関区に向かっていた漁獲物運搬船第六十八大慶丸（総トン数 296 トン）と乗組員 10 人、スクラップ 1,075 トンを積載して徳島小松島港から煙台港に向かっていたカンボジア籍の貨物船グオトン（総トン数 1,498 トン）が衝突した。

衝突の結果、グオトンが左舷中央部外板に破口を生じ、浸水して沈没し、乗組員 3 人が、沈没した船内から遺体で発見された。

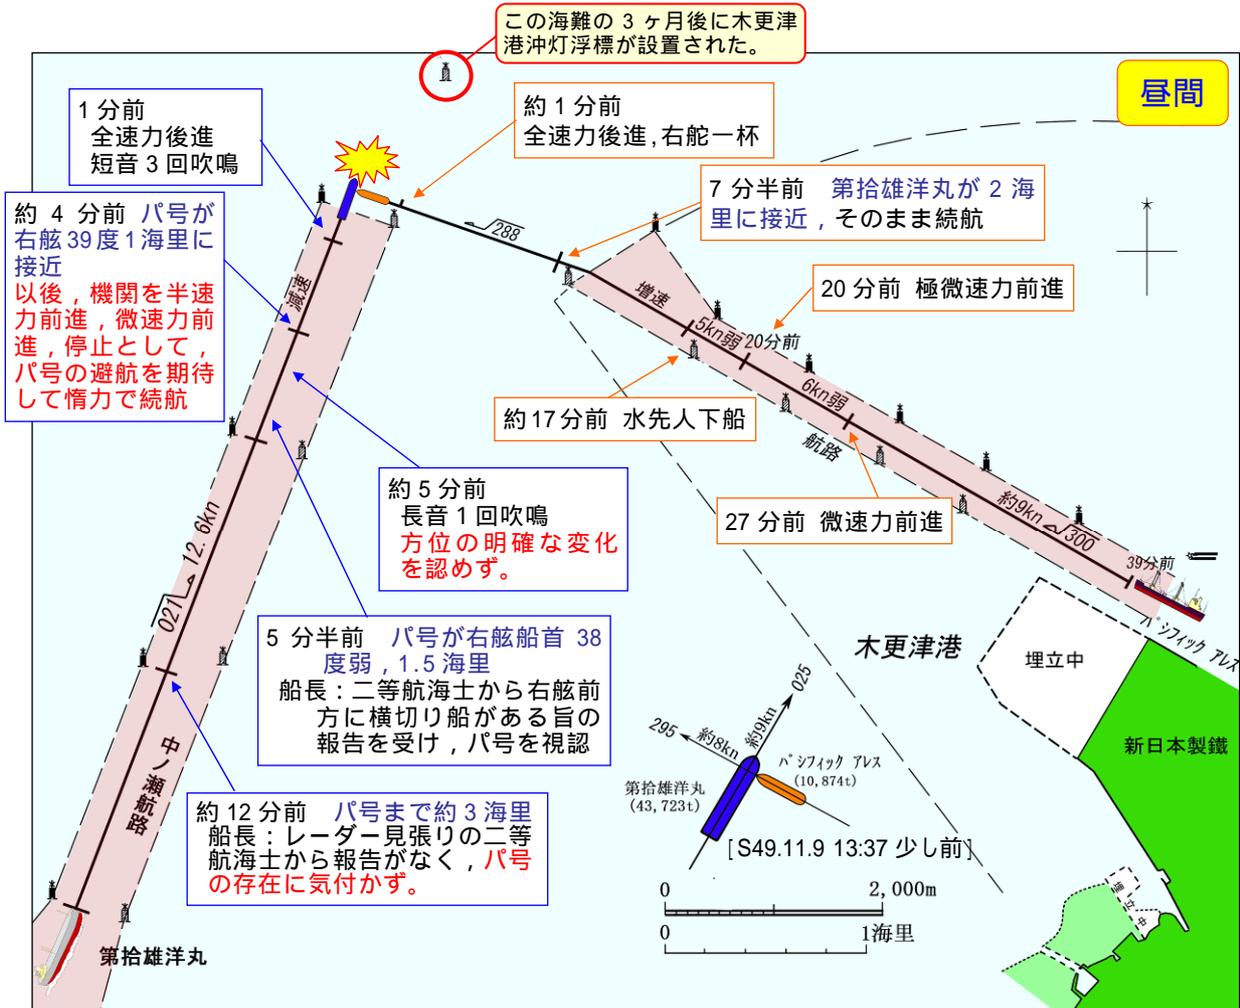
タグボートにえい航され、ようやく東京湾を抜け出した第拾雄洋丸は、洲崎沖合に達したとき、おそれていた大爆発を再び起こし、燃えさかる凶器となった船体は、えい航索を切り離され黒潮に乗って漂流を続けた。このままでは航行船舶や環境に対しても非常に危険な存在となるため、最後には、野島崎南方沖合で海上自衛隊による砲、爆、雷撃を受け、衝突から20日目となる11月28日午後、水深約6,000メートルの海底に沈められた。

この海難を契機に、3ヶ月後には木更津港沖灯浮標が設置され、木更津港を出港して、中ノ瀬航路北口付近を航行する船舶は、同灯標を左舷側に見て航過する航行安全指導が行われ、さらに、昭和52年には東京湾を航行する1万トン以上の船舶には水先人の乗船を義務付けることや、東京湾海上交通センターが運用を開始するなど、各種航行安全対策が強化された。

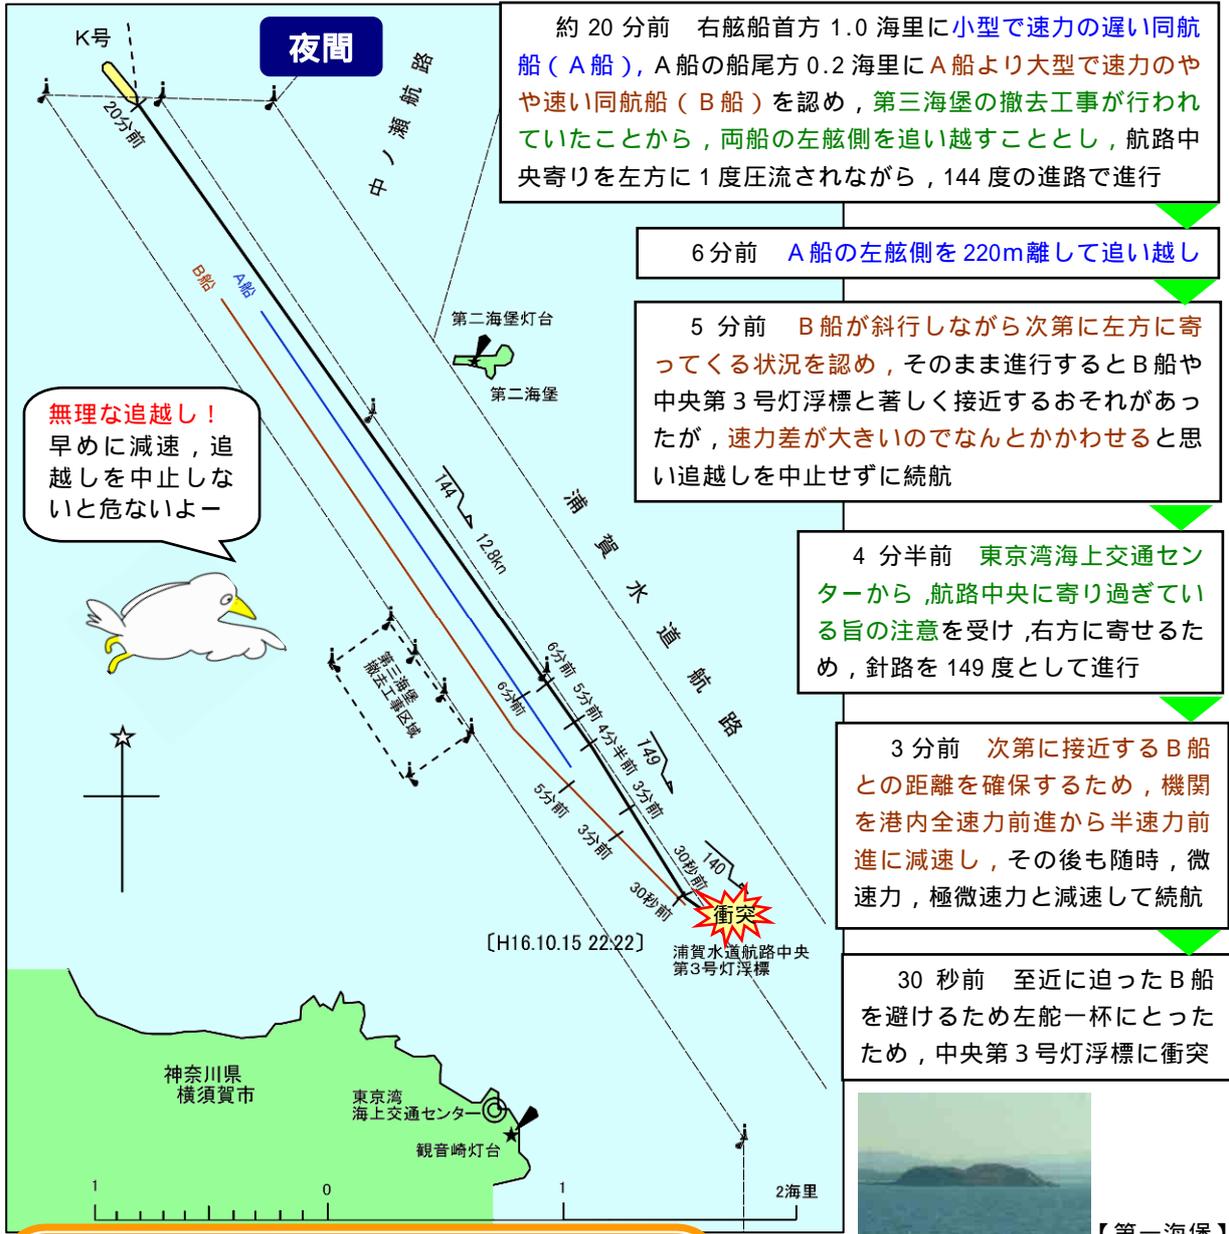
東京湾 Case 1

# 貨物船 K号 灯浮標衝突

K号：貨物船 9,943ト 乗組員 13人 雑貨 2,200ト 京浜港東京区 那覇港  
 船長(操船指揮)：53歳 一級海技士(航海)免許 船長経験 7年  
 発生日時場所：平成 16年 10月 15日 22時 22分 浦賀水道航路  
 気象海象：晴 風力 3 北東風 下げ潮末期 南東方に流れる微弱な潮流

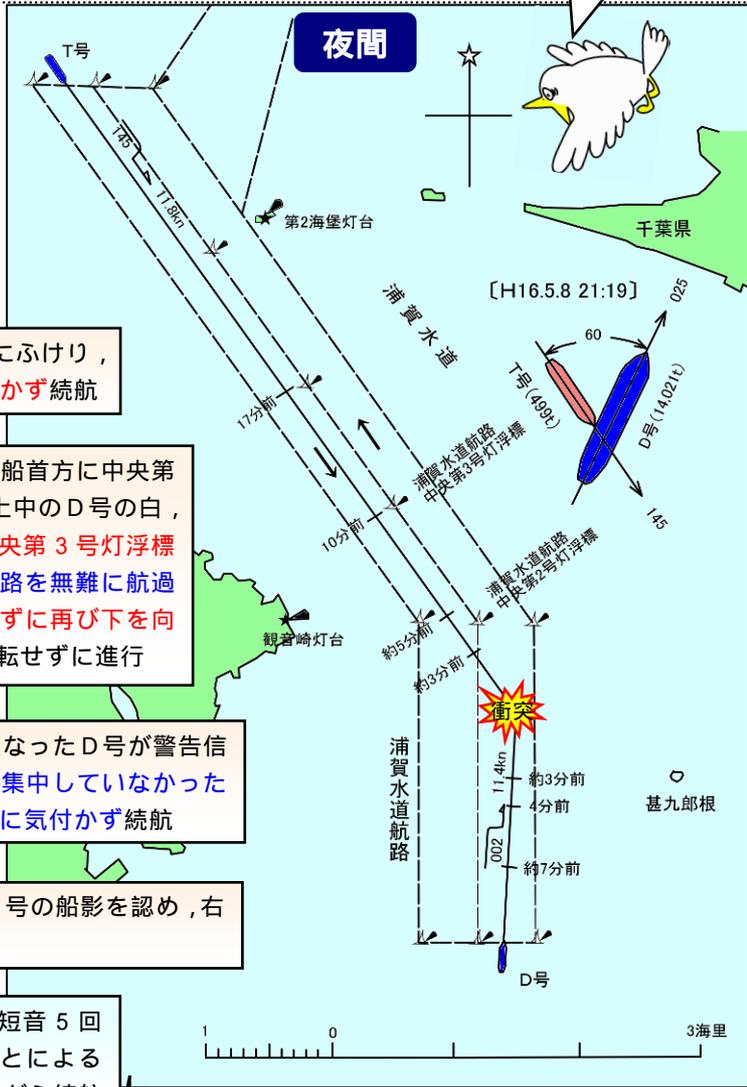
30秒前 警告信号を繰り返し、右舵10度に続き、右舵一杯を令したが衝突

4分前 T号が中央第2号灯浮標に並行したことを知り、その後もT号のマスト灯と舷灯の見え具合に変化がなく、緑灯を見せたまま直進するのを不審に感じ、その動向に留意しながら進行

約7分前 レーダーによって左舷船首 19度 2.5海里にT号の映像を感知するとともに、肉眼でT号の白、白、緑3灯を初認

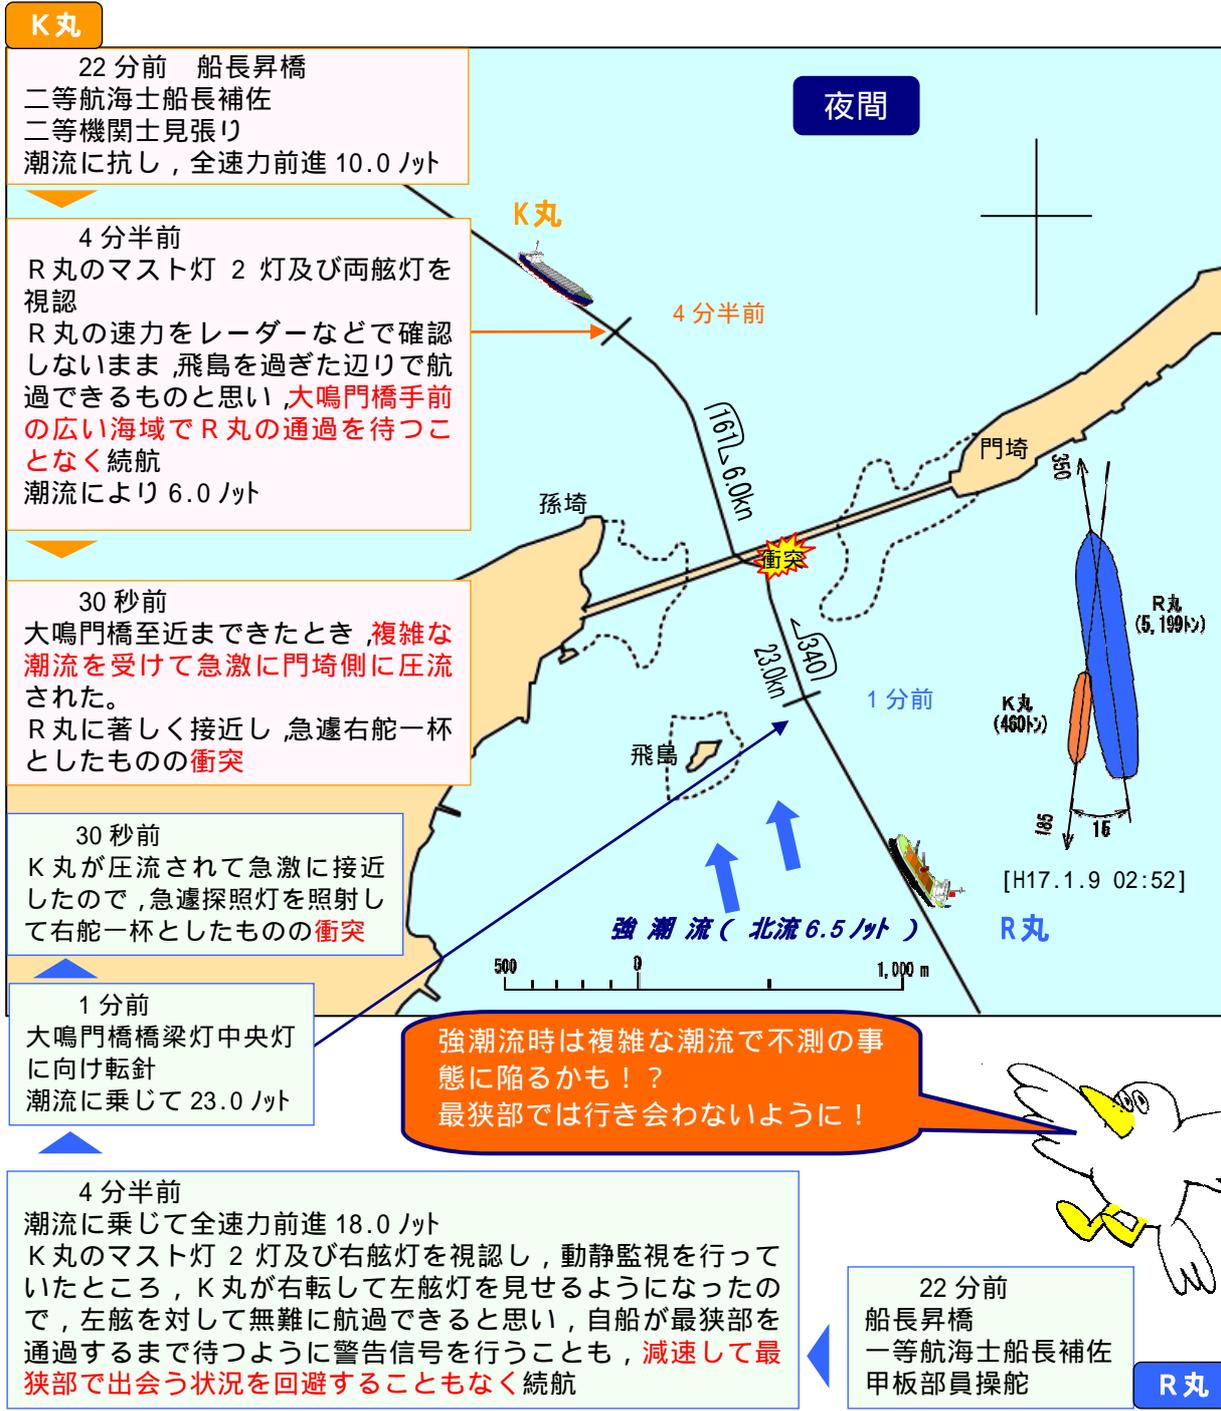
R丸：貨物船 5,199ト 乗組員 11人 空倉 名古屋港 福山港 航海速力 16.5ノット  
 船長(操船指揮)：61歳 三級海技士(航海)免許 海上経験 43年  
 K丸：貨物船 460ト 乗組員 5人 空倉 岩国港 鹿島港 航海速力 12.5ノット  
 船長(操船指揮)：48歳 五級海技士(航海)免許 海上経験 35年 内航貨物船経験 5ヶ月  
 発生日時場所：平成 17年 1月 9日 02時 52分 大鳴門橋下  
 気象海象：晴 西北西風 風力 4 北流 6.5ノット(月齢 28.1 中潮) 視界良好

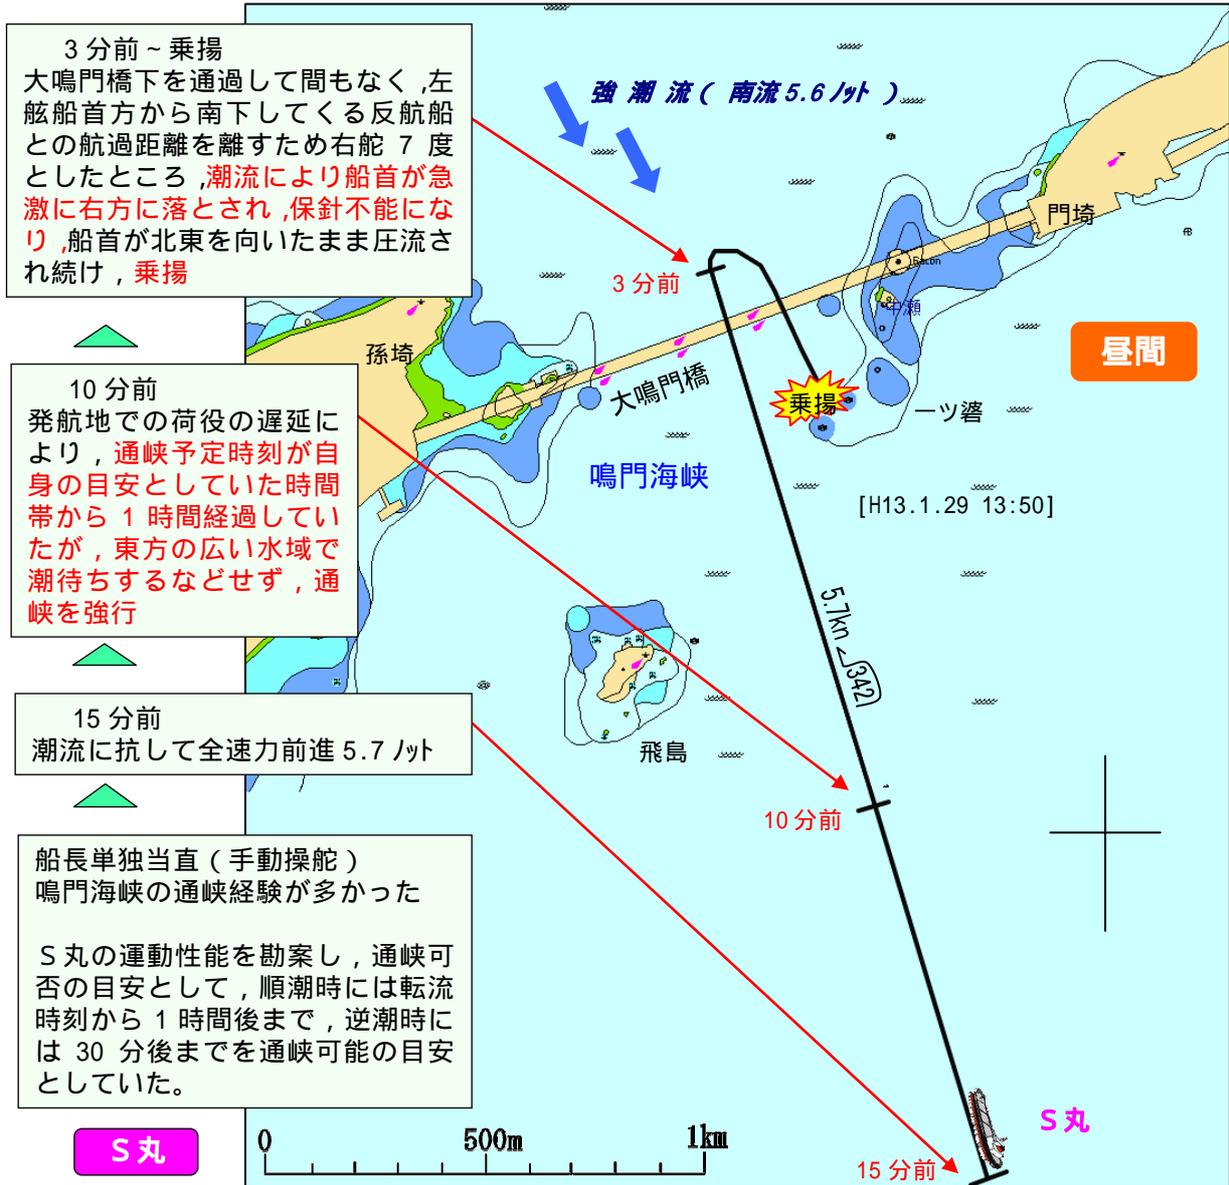
鳴門海峡 Case2

S丸：貨物船 498ト 乗組員5人 けい石1,607ト 徳島小松島港 福山港 航海速力10.0ノット  
 船長(単独当直)：51歳 三級海技士(航海)免許 海上経験33年 鳴門海峡の通航経験多数  
 発生日時場所：平成13年1月29日13時50分 大鳴門橋南側  
 気象海象：晴 北西風 風力5 南流5.6ノット(転流時刻12時17分, 月齢4.6中潮)

自船の操縦性能を考慮して設定した,通航可否判断基準を必ず守ろう!

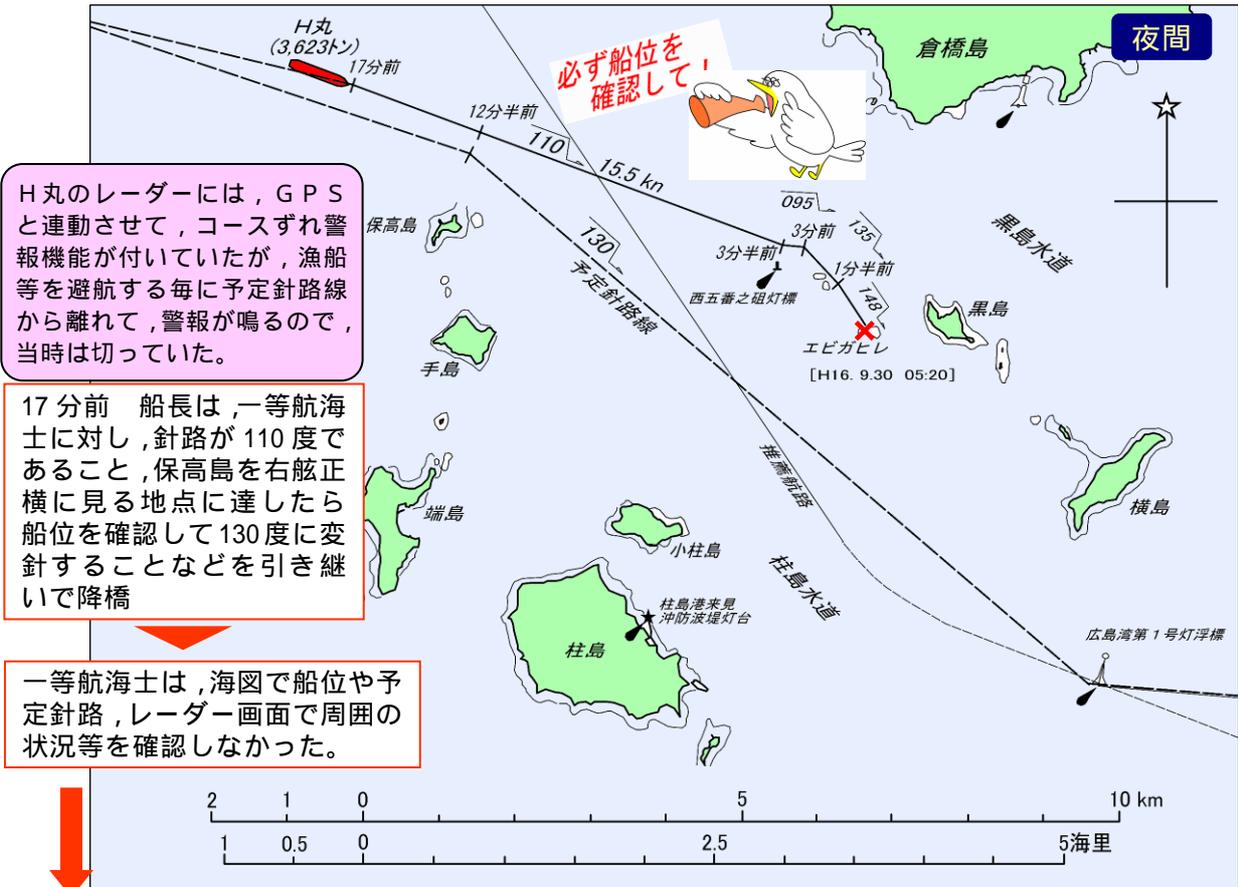
**H丸**：貨物船(自動車専用船) 3,623ト 乗組員 12人 自動車 136台 広島港 松山港  
 船長：52歳 二級海技士(航海)免許  
 一等航海士(船橋当直)：54歳 三級海技士(航海)免許 海上経験 35年  
 発生日時場所：平成 16年 9月 30日 05時 20分 広島湾柱島水道エビガヒレ  
 気象海象：晴 北北東風 風力 3 視界良好 下げ潮初期

H丸のレーダーには、GPSと連動させて、コースずれ警報機能が付いていたが、漁船等を避航する毎に予定針路線から離れて、警報が鳴るので、当時は切っていた。

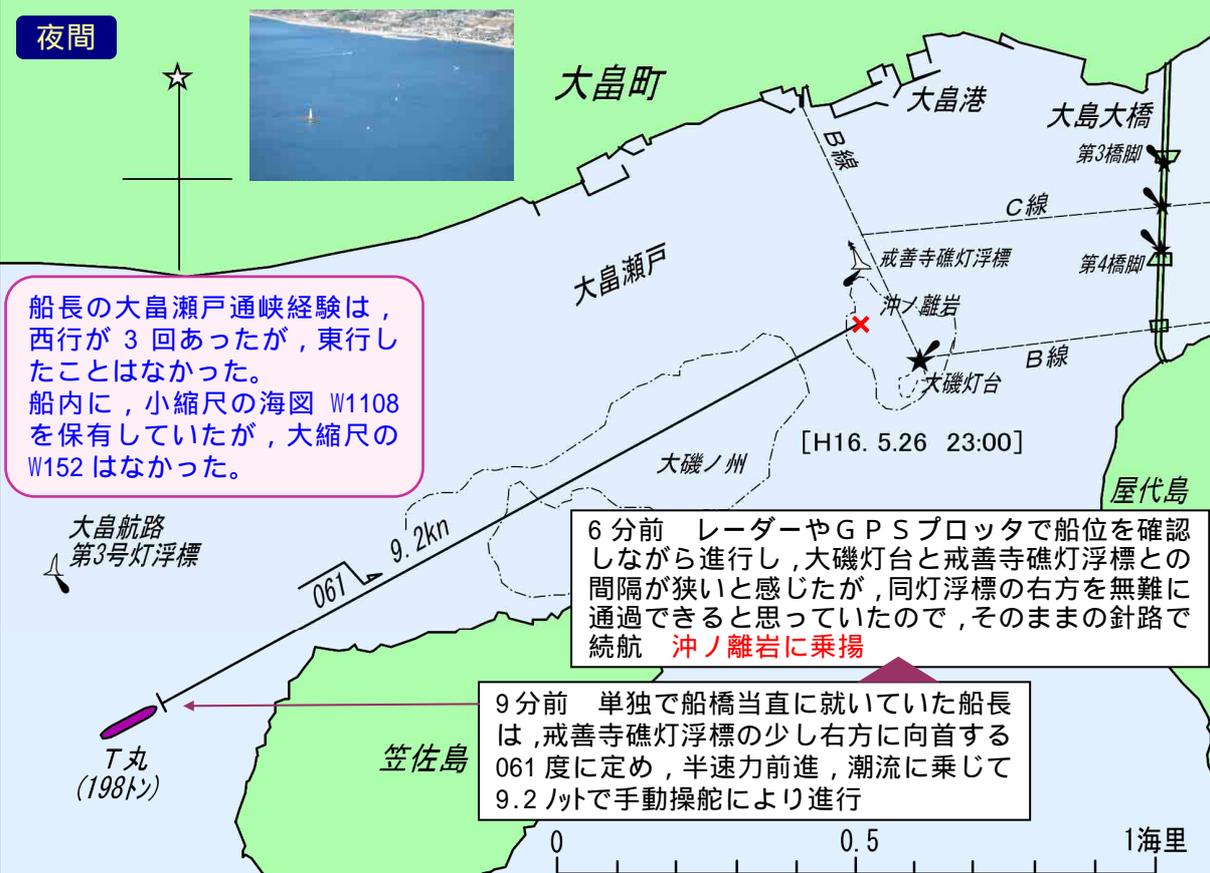
**T丸**：貨物船 198ト 全長 57.79メートル 乗組員 3人 空倉 関門港小倉区 呉港  
 船長：61歳 四級海技士(航海)免許 海上経験 45年  
 発生日時場所：平成 16年 5月 26日 23時 00分 瀬戸内海 大島瀬戸  
 気象海象：晴 風なし 上げ潮中央期 東流約 2ノット

船長の大島瀬戸通峡経験は、西行が3回あったが、東行したことはなかった。船内に、小縮尺の海図 W1108 を保有していたが、大縮尺の W152 はなかった。

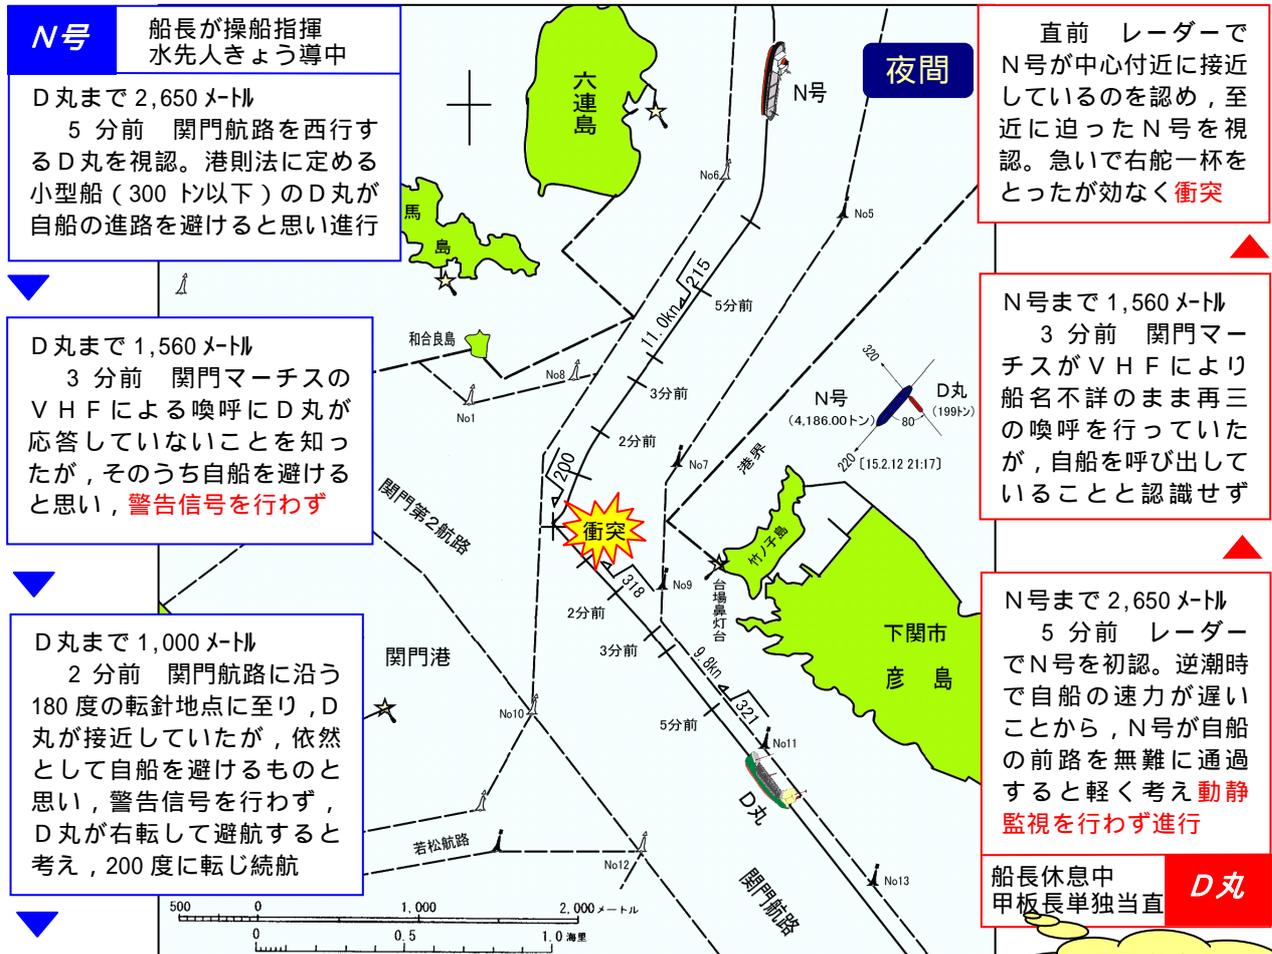
**D丸**：油送船 199ト 乗組員3人 重油240キリットル 徳山下松港 長崎港  
 船長：60歳 五級海技士（航海）免許 海上経験44年 船長経験36年  
 甲板長（船橋当直）：51歳 海技免許なし 海上経験36年 通峡経験豊富  
**N号**：貨物船（パナマ籍）4,186ト 乗組員23人 空倉  
 韓国モクポ港 宇部港（水先人きょう導中）  
 船長：46歳（国籍 フィリピン）通峡経験豊富  
 発生日時場所：平成15年2月12日21時17分 関門航路・関門第2航路接続部  
 気象海象：曇 風力3 西北西風 視界良好 下げ潮の中央期

関門海峡は、船長が操船！！
