# 志摩半島における乗場・養殖施設損傷事件の分析

平成17年3月  
横浜地方海難審判庁

そこで、当庁では志摩半島周辺海域で発生し、平成3年から平成15年までに裁決された31件の乗揚事件と10件の施設損傷事件を分析し、「志摩半島における乗揚・養殖施設損傷事件の分析」としてまとめた。

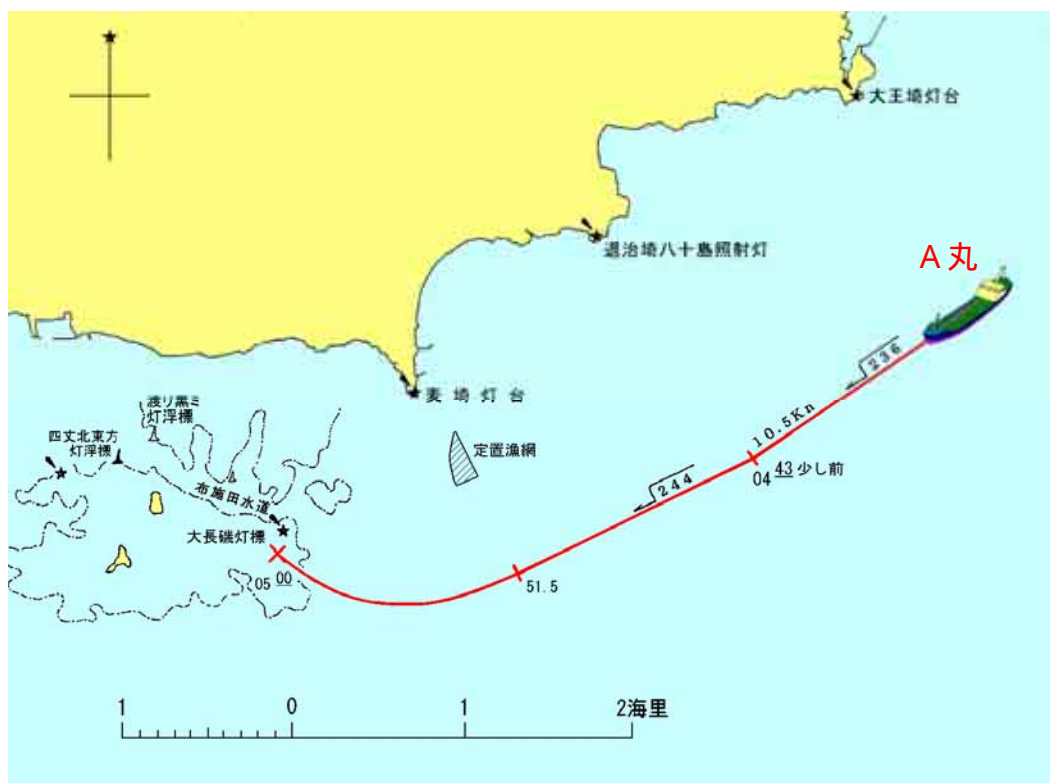
### 事例1 ケミカルタンカーA丸が船位を確認しなかった事件

〔布施田水道南側の岩礁に乗揚〕

05時00分：布施田水道南側の岩礁に乗り揚げた

夜間、布施田水道東口に接近した際、レーダー及び肉眼により船位を確認しないで進行したため、水道入口から外れて水道南側に拡張する岩礁に乗り揚げた。

運航が適切でなかったのは、船長が、船橋当直者に対し、布施田水道を通航するときには報告するよう指示しなかったことと、無資格の船橋当直者が、同水道を通航することを船長に報告しないで、自船の船位を確認しないまま進行したこと。

**甲板員** 布施田水道の入口がよく分からず、灯浮標を取り間違えて、同水道西口の渡り黒三灯浮標と四丈北東方灯浮標との間に向かった。

- ・船長は、次直の船橋当直者の時間帯に狭水道である布施田水道に差し掛かることが分かっていたのであるから、船橋当直者が同水道を通航すると決めた際には、そのことを報告させて、狭い水道では自らが操船指揮を執るようにしよう。
- ・船長は、船橋当直者に指示するときには、どの付近に達したら報告させるか、自分が昇橋すべき地点を具体的に分かりやすく指示しよう。
- ・夜間は、肉眼で灯浮標などの灯火を確かめ、視界良好であってもレーダーやGPSを活用し、常に自船の位置を正確に把握しながら安全に航行しよう。
- ・当直者同士が、互いに任せっきりにしないで、船位や操船方法などをチェックし合いながら当直にあたろう。

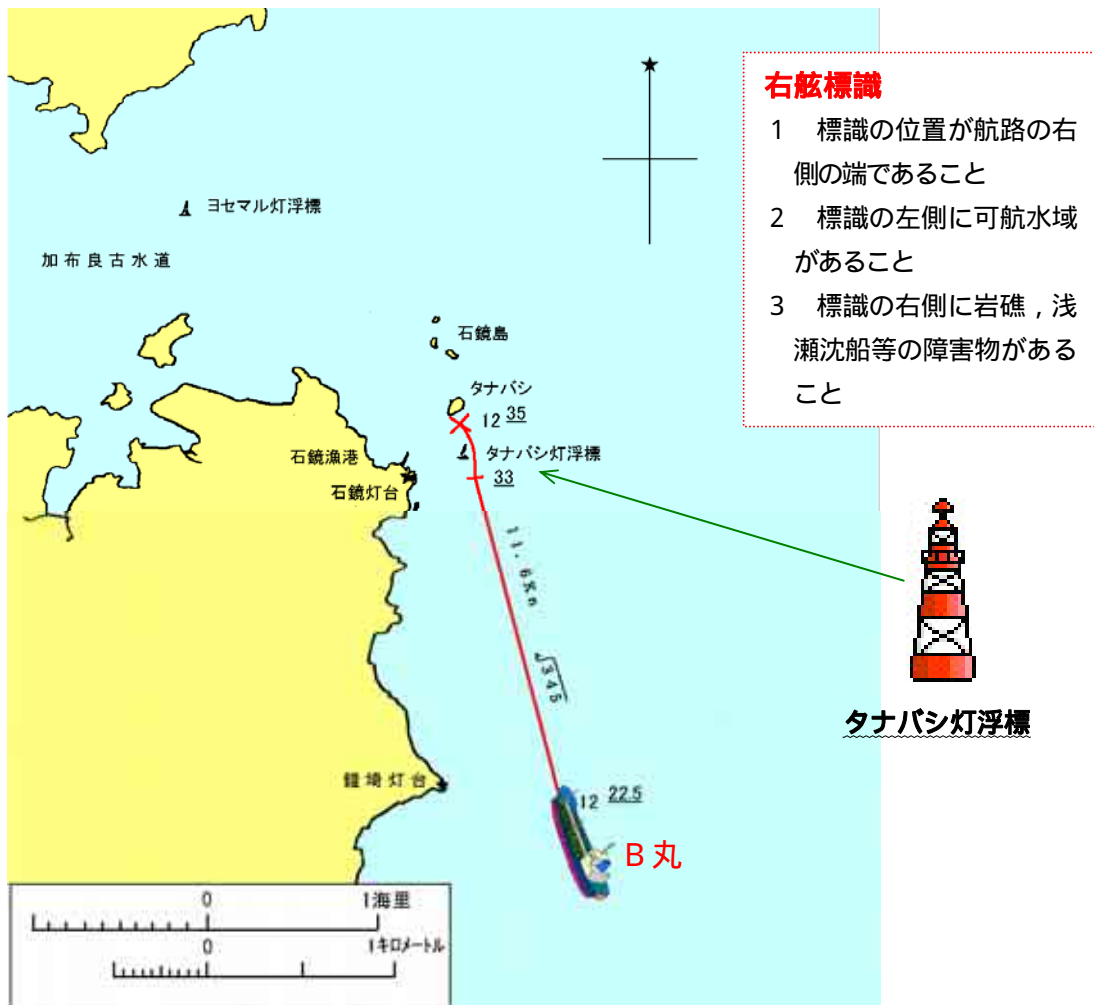
## 事例2 ケミカルタンカー B丸が針路を適切に選定しなかった事件

〔加布良古水道南口の岩礁に乗揚〕

12時35分：タナバシ南側に拡張する岩礁に乗り揚げた

加布良古水道南口で先航船に追いつき、同船を追い越そうとして、右舷標識であるタナバシ灯浮標の右側に向かう針路として進行し、タナバシ周辺に拡張する岩礁に乗り揚げた。

**船長** タナバシ灯浮標が右舷標識であることを知っていた。  
先航船に接近しながら、加布良古水道の南口で追いついた。  
速力を落として先航船に追従すると、狭い水道を通過し終わるまで時間を要するので減速したくなかった。  
前方の加布良古水道内に反航船があり、先航船の左側を追い越しても次に反航船と行き会う状況であった。  
先航船の右側を追い越すのに、タナバシ灯浮標の右側を通らなければならない状況であったが、灯浮標の至近であれば大丈夫と思った。

- ・ 航路標識の意味を理解して、危険水域には絶対に進入してはいけない。
- ・ 広い水域に出るまで、可航水域の狭い水道内での無理な追い越しは慎み、減速して先航船に追従し、十分広いところへ出てから追い越そう。
- ・ 危険な岩礁の近くを航行するときは、風潮流の影響によって、危険水域側に圧流されるおそれがあることに気をつけよう。

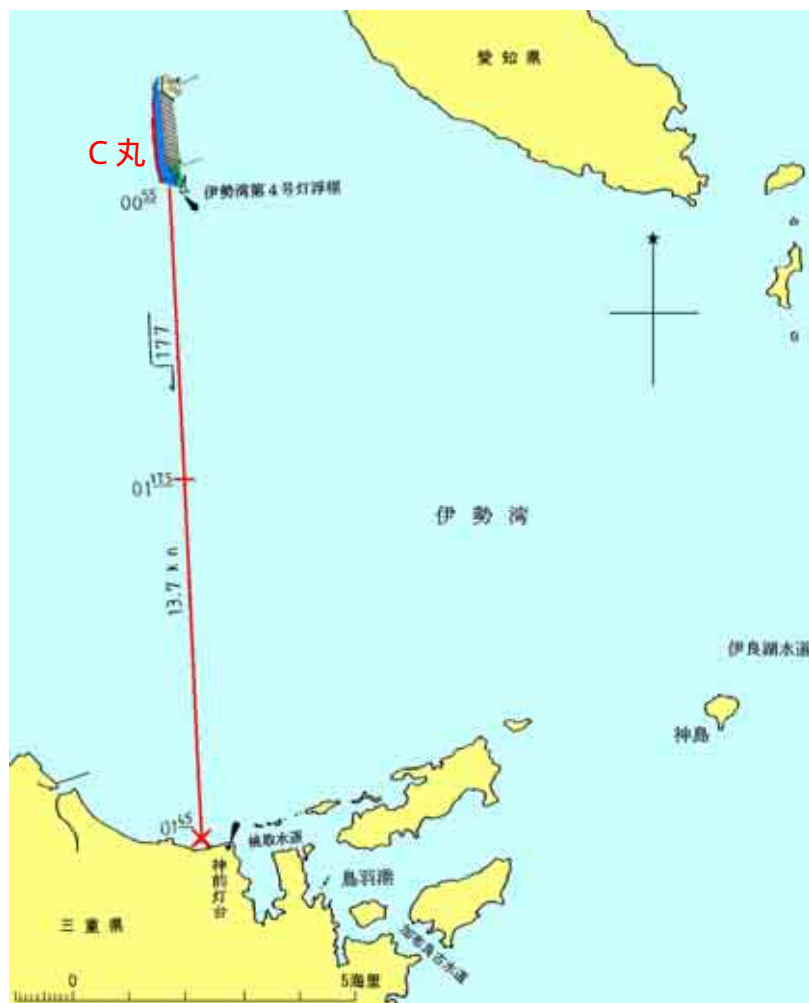
### 事例3 貨物船C丸が居眠り運航の防止措置をとらなかった事件

〔桃取水道北口付近の消波ブロックに乗揚〕

01時45分：甲板長はソファに座った姿勢で居眠りに陥ったまま、桃取水道北口付近の消波ブロックに乗り揚げた

夜間、桃取水道に向けて南下中に眠気を催したが、居眠り運転を防止する措置をとらないで進行したため、居眠りに陥ったまま桃取水道北口付近の消波ブロックに乗り揚げた。

運航が適切でなかったのは、船長が、船橋当直者に対し、眠気を催したときには報告するよう指示しなかったことと、無資格の船橋当直者が、眠気を催したことを船長に報告せず、ソファから立ち上がり外気にあたるなどして居眠り運転を防止する措置をとらなかったこと。

乗揚前日である10日の行動は、00時～04時船橋当直、4時間の睡眠、午前中倉内清掃、12時～16時船橋当直、夕刻甲板掃除に続き名古屋港入港作業、引き続き荷役監視作業の後、出港作業に従事し、連続運航による疲労が蓄積し、1日4時間の睡眠だけで睡眠不足の状態であった。

## 本件から得た教訓

- ・船長は、船橋当直者が適切に業務を遂行できるよう十分に休養させて、疲労の蓄積や睡眠不足とならないように配慮しよう。
- ・船長は、船橋当直者が眠気を催したら報告させて、当直を交替させるなり、増員して2人当直にするなど適切な船橋当直体制を確保しよう。
- ・船橋当直者は、ソファから立ち上がって動き回ったり、冷たい外気にあたってりして眠気を払拭するように努めよう。

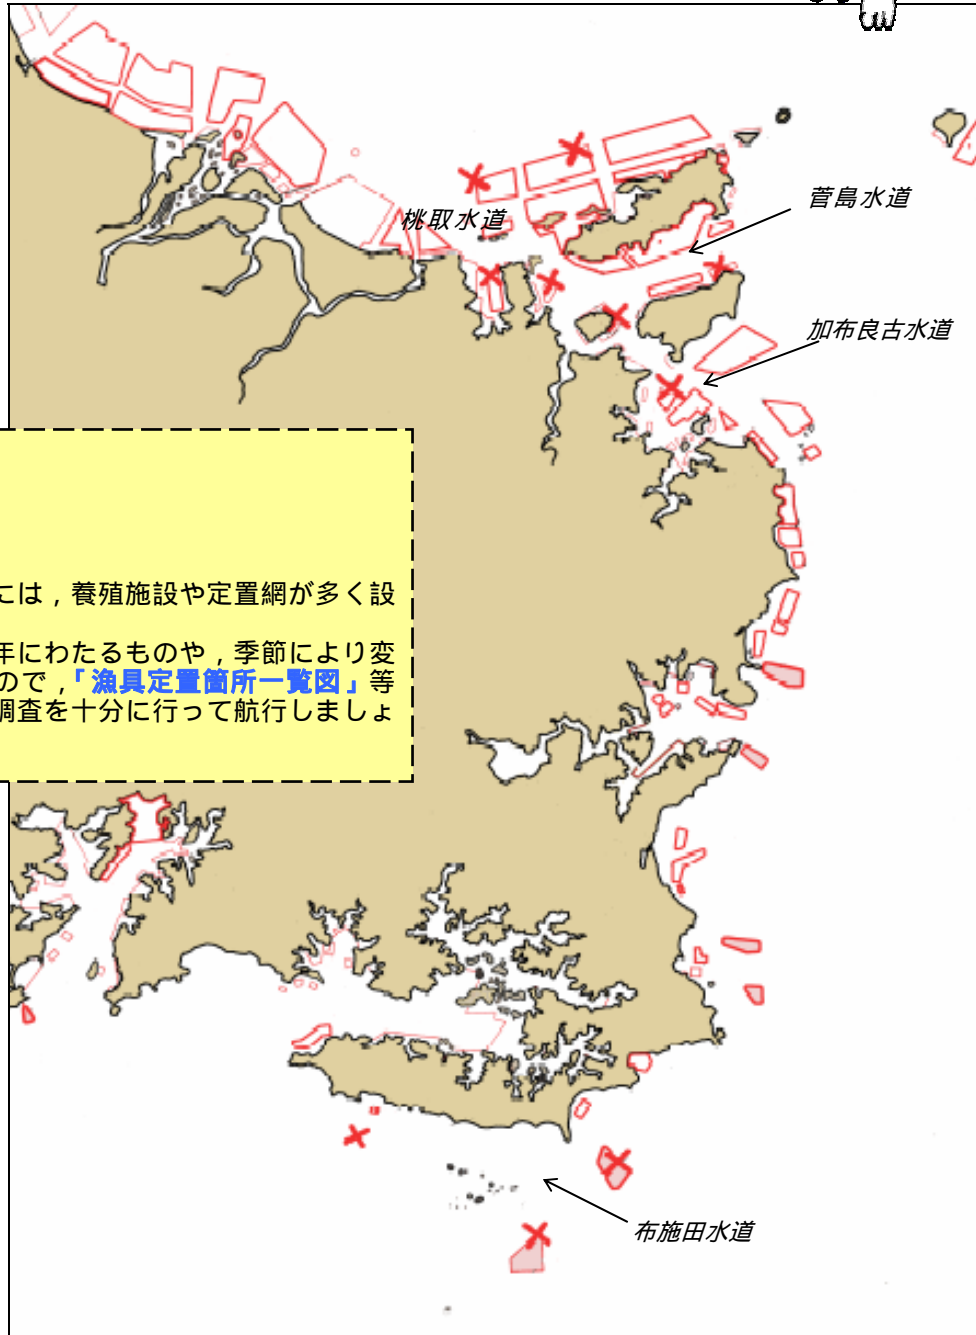
### 施設損傷事件の発生地点

□ 養殖施設  
■ 定置網

志摩半島沿岸には、養殖施設や定置網が多く設置されています。  
設置期間が周年にわたるものや、季節により変わるものがあるので、「[漁具定置箇所一覧図](#)」等  
を入手し、水路調査を十分に行って航行しましょう。

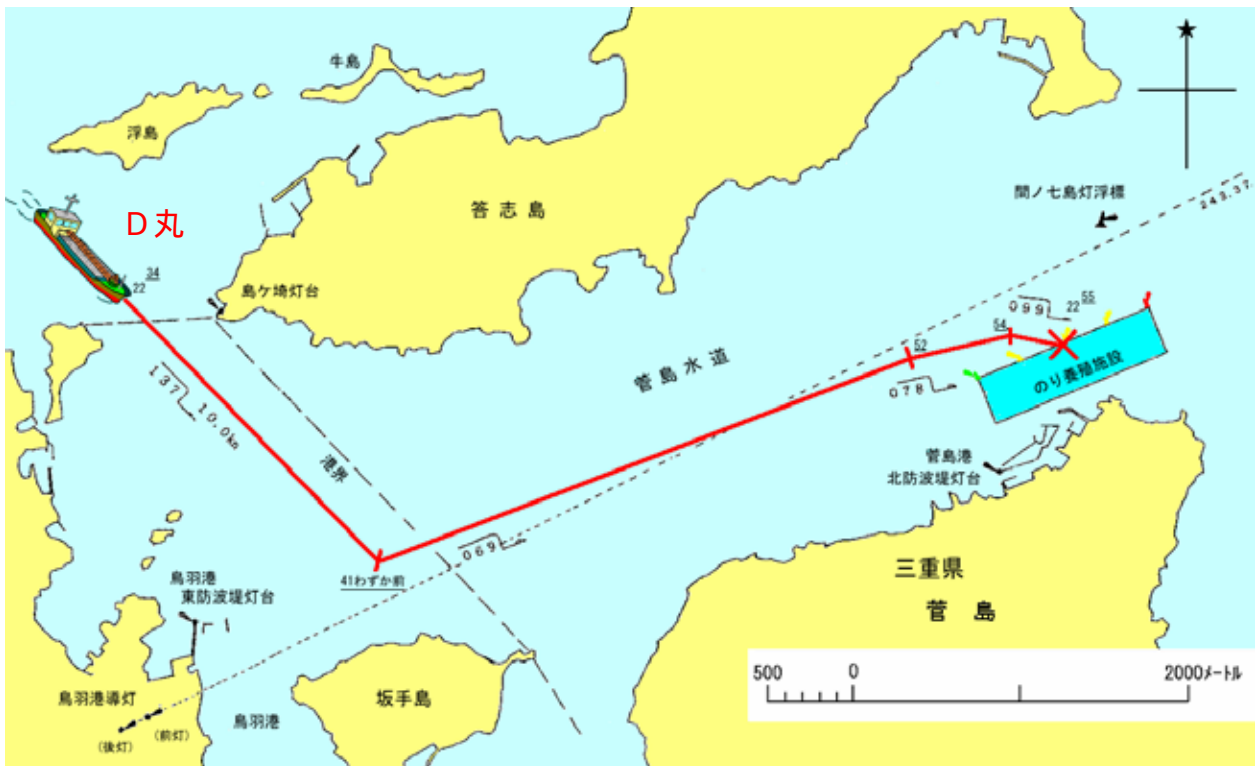
砂利採取運搬船D丸が水路調査を十分に行わなかった事件

〔菅島水道南側ののり養殖施設に乗り入れ〕

22時55分：菅島北岸ののり養殖施設に乗り入れた

夜間に菅島水道を通航した経験がなかったのに、船舶代理店から養殖施設に簡易標識灯が設置されているとの情報を得ただけで、水路調査を十分に行わないまま発航し、のり養殖施設に気付かずに同施設に乗り入れた。

**船長** 夜間に菅島水道を通航するのが初めてであった。  
海図W73号（鳥羽港付近）、漁具定置箇所一覧図（第6120号9）や海上交通情報図（H-304A）を備えていなかった。  
船舶代理店から、菅島水道沿岸に養殖施設があるが、同施設には簡易標識灯が設置されていると聞き、その灯火を見ながら通航すれば大丈夫と思った。  
夜間、菅島水道のほぼ中央を通航していたが、船首方に反航船を認め、避けようとして大きく転針したため、のり養殖施設に向かって接近した。  
のり養殖施設に乗り入れる直前まで、簡易標識灯の灯火に気付かなかった。

- ・ 航行する海域の海図は、必ず備えておこう。
- ・ 狭い水道を通航するときは、水深、航路標識、地形などが詳細に表現されている大縮尺の海図を使おう。
- ・ 菅島水道など志摩半島沿岸海域には、多数の養殖施設が敷設されているので、漁具定置箇所一覧図、海上交通情報図、水路誌などにあたって、養殖施設の設置場所、範囲、期間などの情報収集に努めよう。
- ・ 養殖施設がある海域を通航するときには、レーダーにははっきり映りにくいので同施設に設置された灯火などを確かめながら進行しよう。
- ・ 反航船など他船を認め、転針して避航するとき、転針の前後には必ず周囲の状況を確かめよう。
- ・ 通航経験がない狭い水道では、できるだけ昼間で視界のよいときに通航しよう。
