鉄 道 事 故 調 査 報 告 書

北海道旅客鉄道株式会社根室線直別駅構内
列車脱線事故

鉄道事故調査報告書

事故種類：列車脱線事故

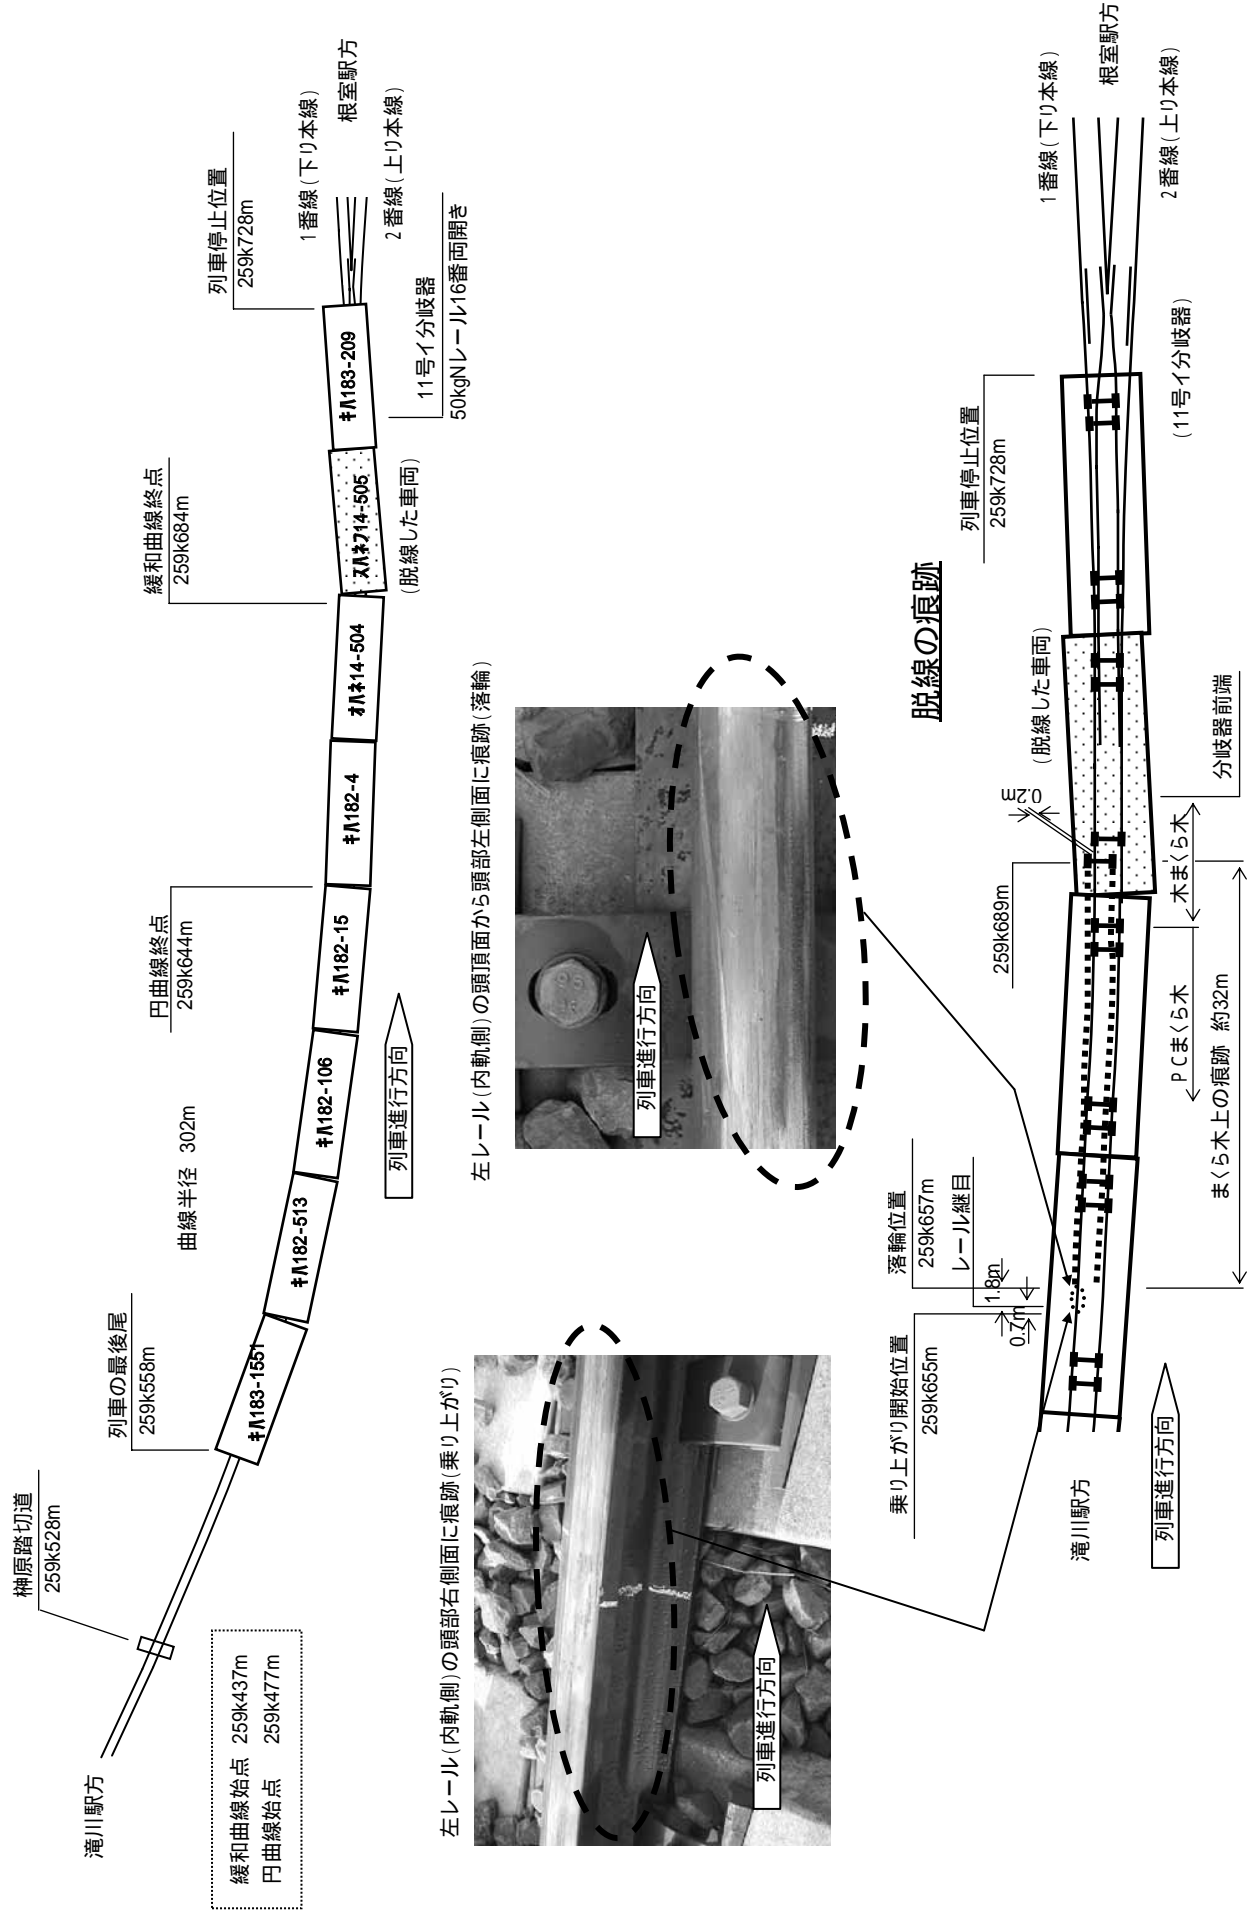
付図3 事故現場略図

滝川駅起点259k655m（以下「滝川駅起点」は省略。）から約0.7m前方の継目まで左レールの頭部右側面に擦傷があり、その継目前方約0.4mから約1.8mまでにわたり頭頂面、頭部左側面に左車輪の車輪フランジによると見られる痕跡があった。

また、259k657mから約3.2mにわたってまくら木上に車輪フランジによると見られる痕跡があった。

なお、259k477m～259k644mは半径302mの左曲線で、259k644m～259k684mは緩和曲線となっている。

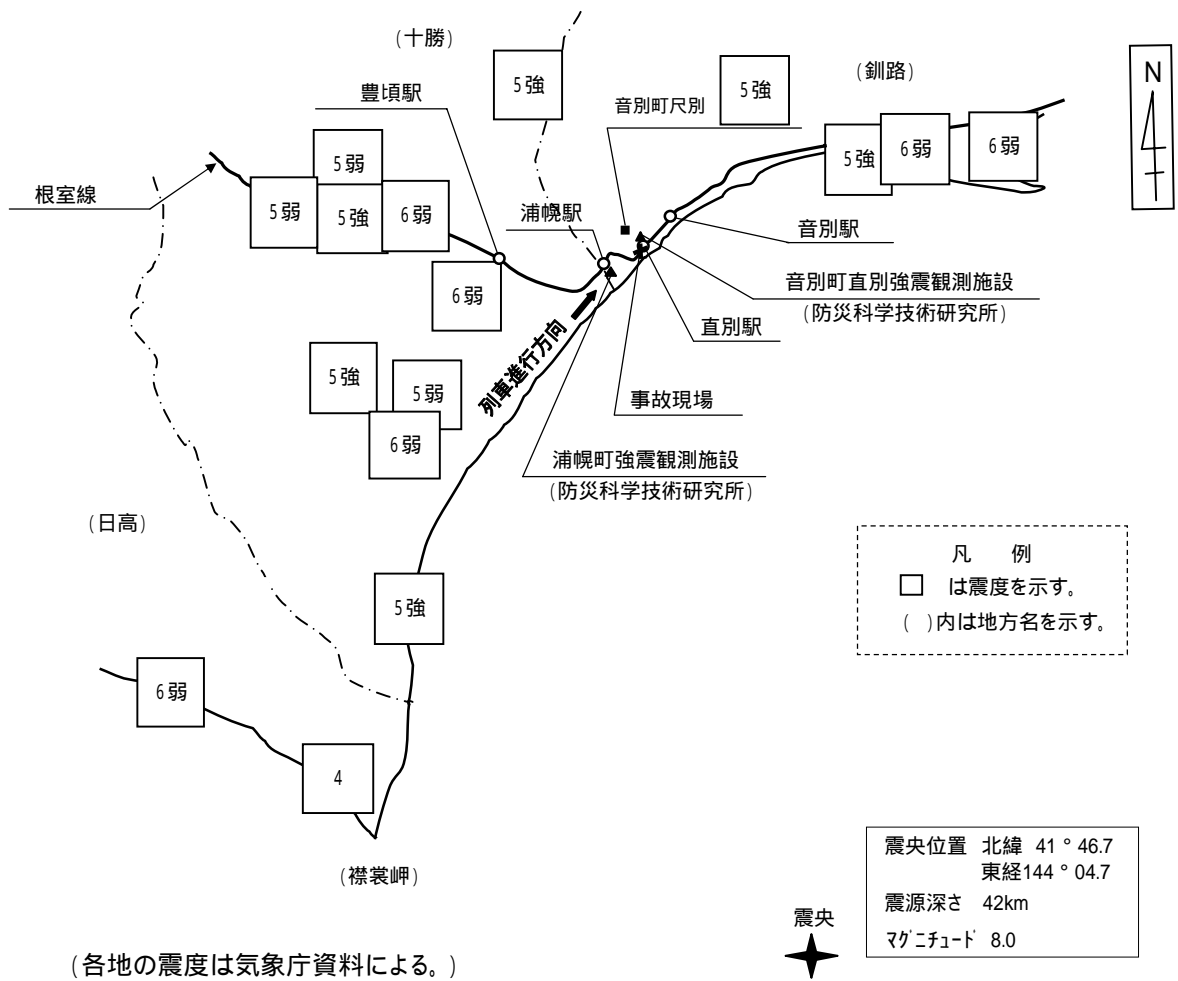
付図4 震度分布

本事故発生地点周辺における主な観測点の震度計による、十勝沖地震の震度は付図4に示すとおりである。

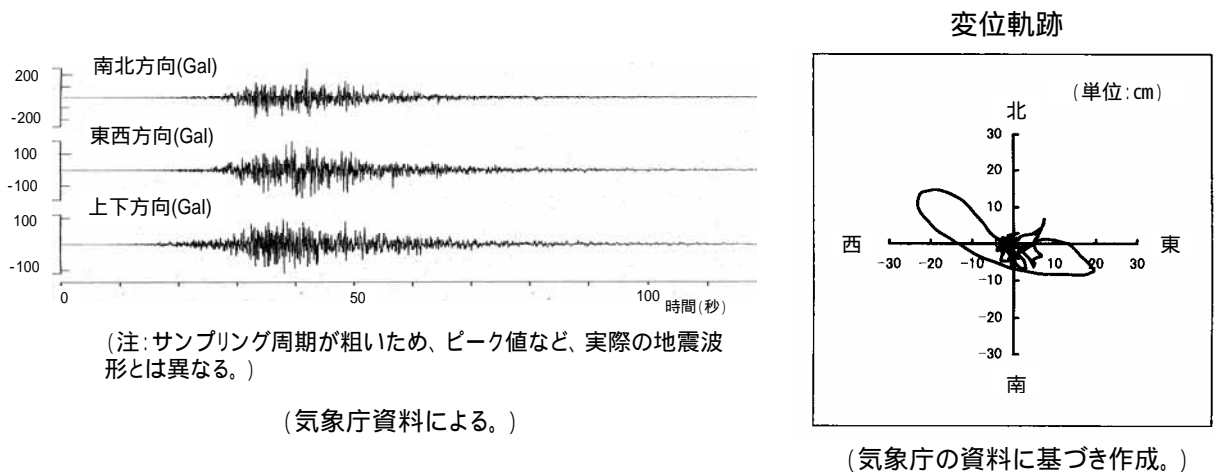
付図5 音別町尺別の地震波

(2) 強震波形の記録のあった観測点（被害を受けた音別町直別の観測点を除く。）のうちで、本事故発生地点に最も近い音別町尺別の観測点における強震波形を基に描いた水平面上の変位軌跡は、西北西 - 東南東の方向に長い形状であった。この方向は、列車の進行方向に対しほぼ左右方向となる。

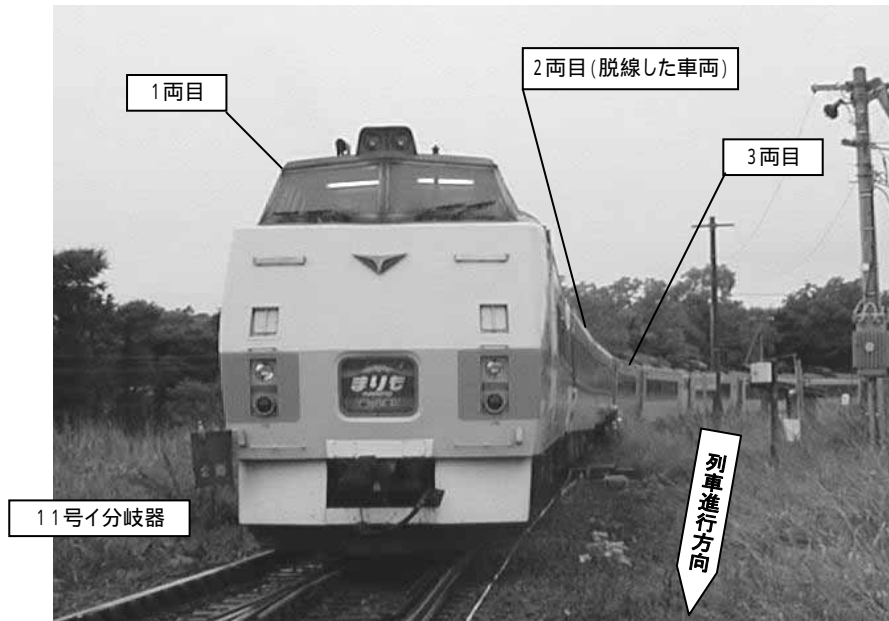
写真1 脱線現場の状況(1)

2.3.1及び2.11から、半径302mの左曲線の緩和曲線区間において、本件列車の2両目後台車第2軸の左車輪が、259k655m付近から左レール頭部右側面に沿って乗り上がり始め、その約0.7m前方の継目から約0.4mの地点で頭頂面上に乗り上がり、同継目から約1.8m前方で左へ脱線したものと推定される。

本件列車を前より見る

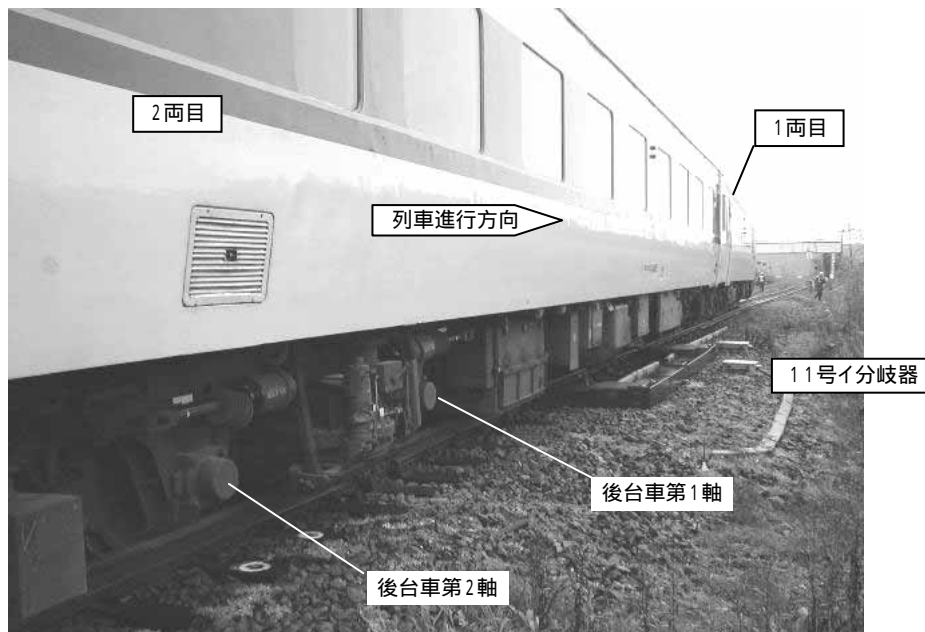
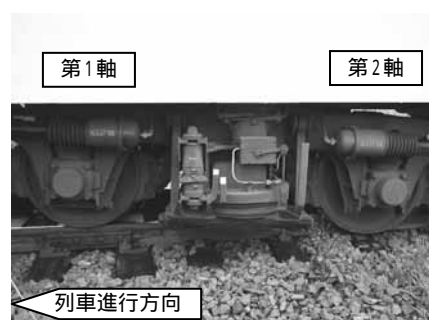
写真2 脱線現場の状況(2)

列車は、2両目（車両は前から数え、前後左右は進行方向を基準とする。）の後台車第2軸が、左へ脱線した。

本件列車を右より見る

2両目の後台車左側

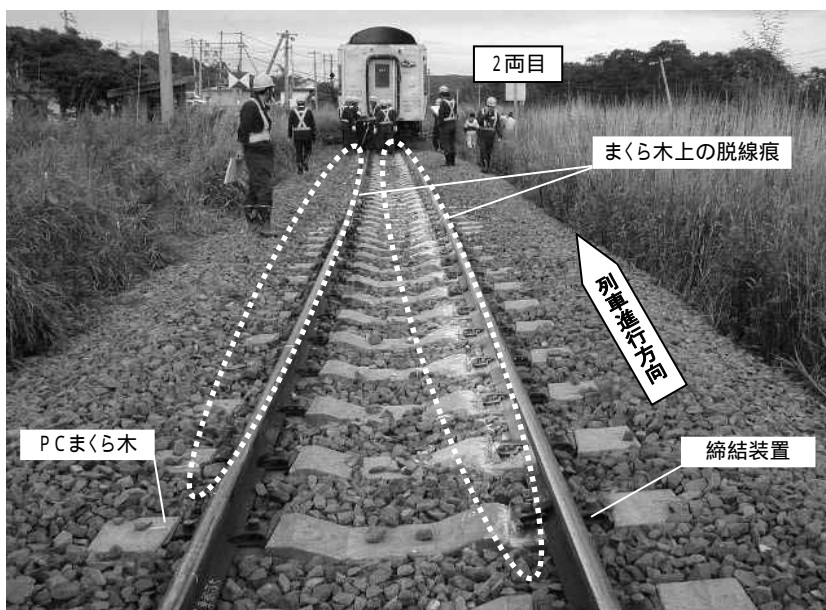
写真3 まくら木の損傷状況

PCまくら木、締結装置、木まくら木及びタイプレートが損傷していた。

本件列車を後より見る

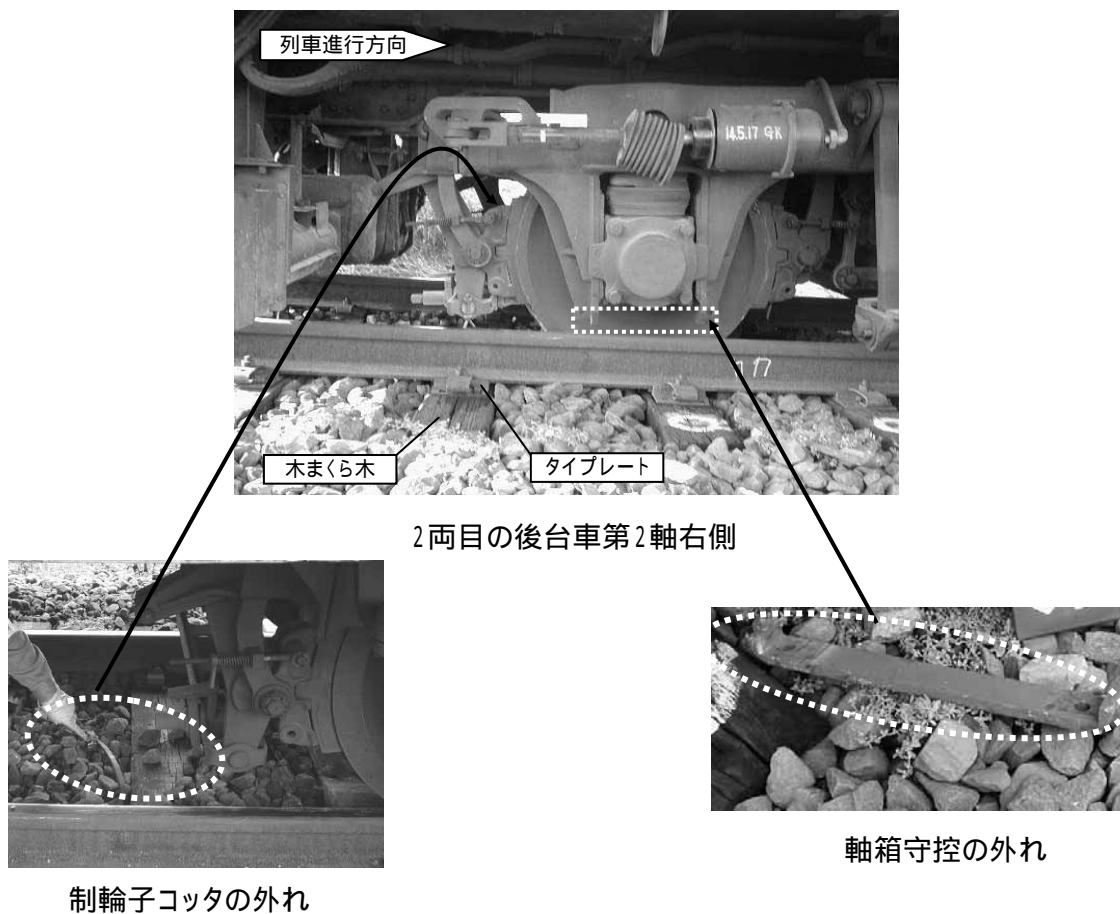
写真4 車両の損傷状況

2両目(スハネフ14-505)の後台車第2軸の軸箱守控等が損傷していた。
