# 鐵道事故調查報告書

九州旅客鉄道株式会社鹿児島線玉名駅～大野下駅間  
列車脱線事故

# 鉄道事故調査報告書

事故種類：踏切障害事故

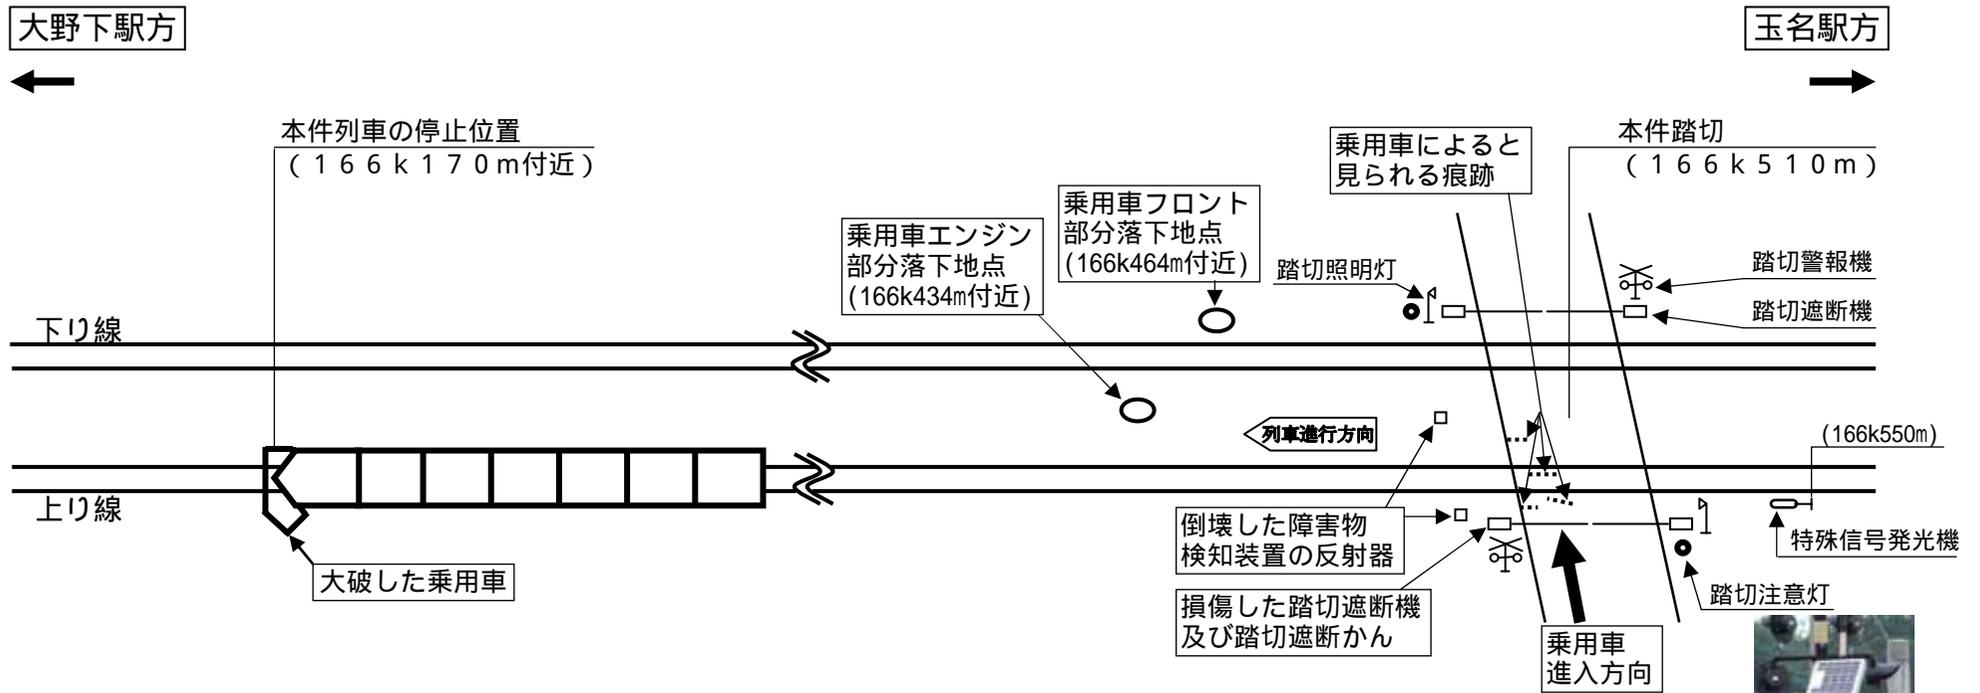
### 付図3 事故現場略図

本件踏切（中土踏切道）の概要

踏切種別	第1種
踏切幅員	6.6m
踏切長	9.5m
線路と道路との交角	60°
道路幅員	6.5m
踏切舗装	コンクリート
踏切支障報知装置	あり

障害物検知装置	あり
交通規制	あり（大型車通行禁止）
踏切見通し距離	列車から本件踏切まで350m
"	自動車から本件踏切まで50m
列車通過本数	185本/日（事故当日のダイヤによる。）
自動車交通量	131台/日*
事故履歴	なし（本事故発生から過去5年間）

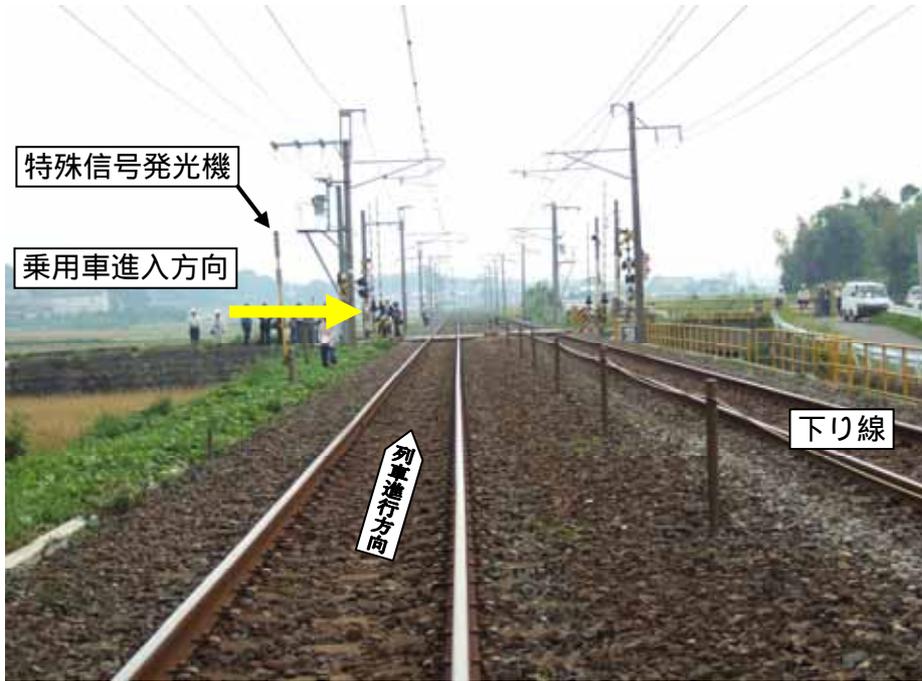
写真1 列車側から見た本件踏切の見通し状況

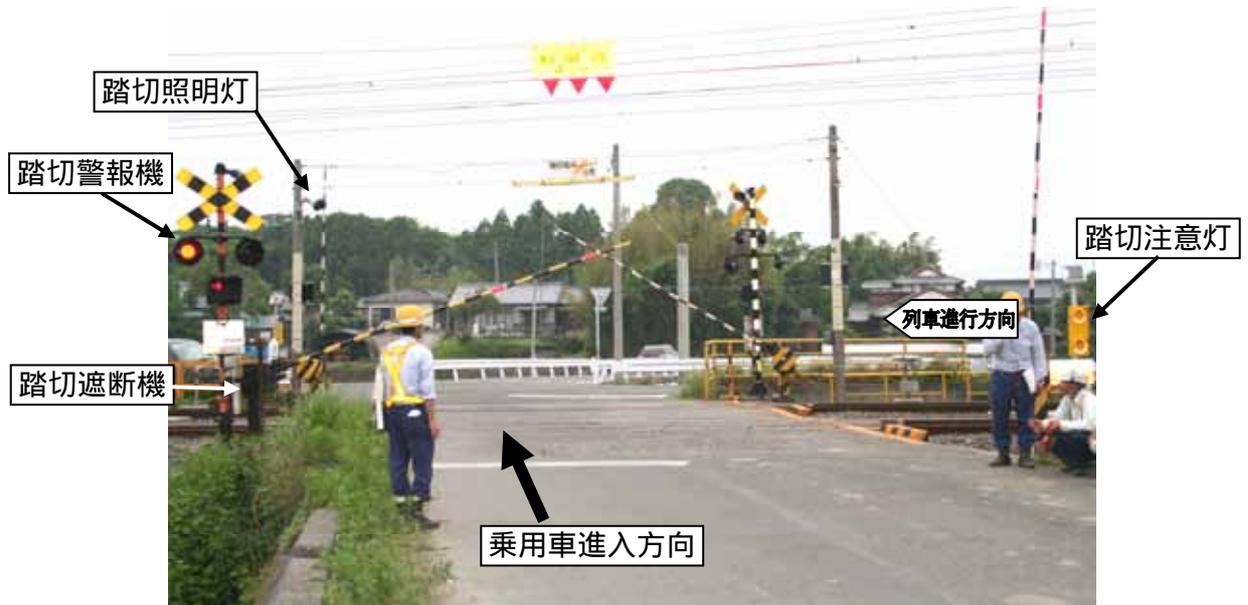
写真2 道路側から見た本件踏切の見通し状況

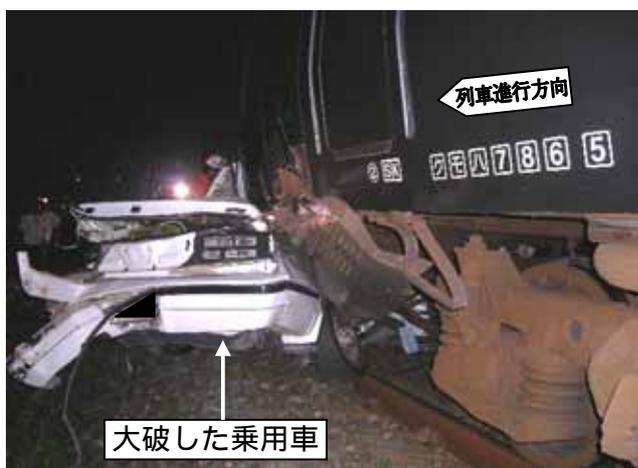
(3) 乗用車が大破した。

- (4) 本件踏切の踏切保安設備に係る直近の検査結果の記録には、異常は認められなかった。
- (5) 本件列車は、1両目先頭部が本件踏切から約340m行き過ぎた166k170m付近に停止した。
- (6) 乗用車は、本件列車の1両目前部の車体床下に巻き込まれた状態で大破し、燃料タンクが破損して燃料が漏れていたが、火災の発生はなかった。また、フロント部分及びエンジン部分は、本件踏切から本件列車停止位置までの間に落下していた。
- (7) 踏切路面等（コンクリート、踏切敷板等）には、乗用車によると見られる痕跡があった。
- (8) 本件踏切には、踏切照明灯及び踏切注意灯が設置されている。事故後、これらに異常は認められなかった。

写真3 乗用車の損傷状況

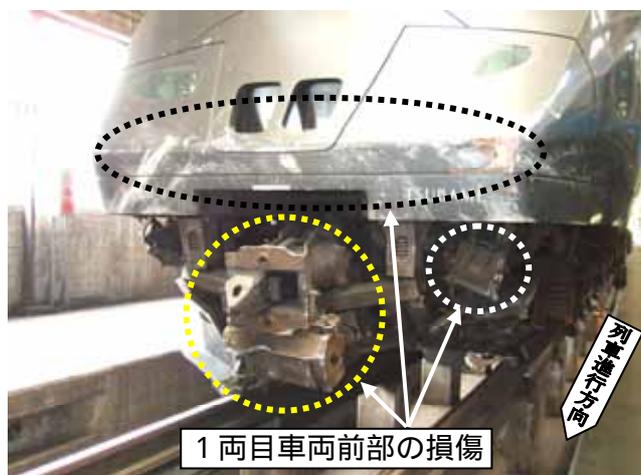
(2) 本件列車1両目の電気連結器、ジャンパ栓受け、車体の前面等及び2両目か

ら 6 両目の右側床下機器等が損傷した。

写真4 車両の損傷状況

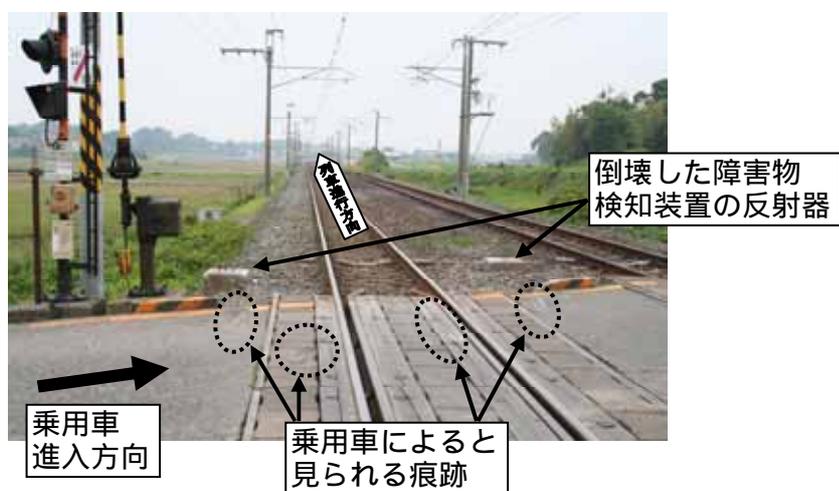
(1) 本件踏切の障害物検知装置の反射器が倒壊し、前方左側の踏切遮断機、踏切遮断かん等が損傷した。

写真5 現場の状況
