鉄道事故調査報告書

土佐くろしお鉄道株式会社 宿毛線 宿毛駅構内 列車脱線事故

平成19年7月27日

航空・鉄道事故調査委員会

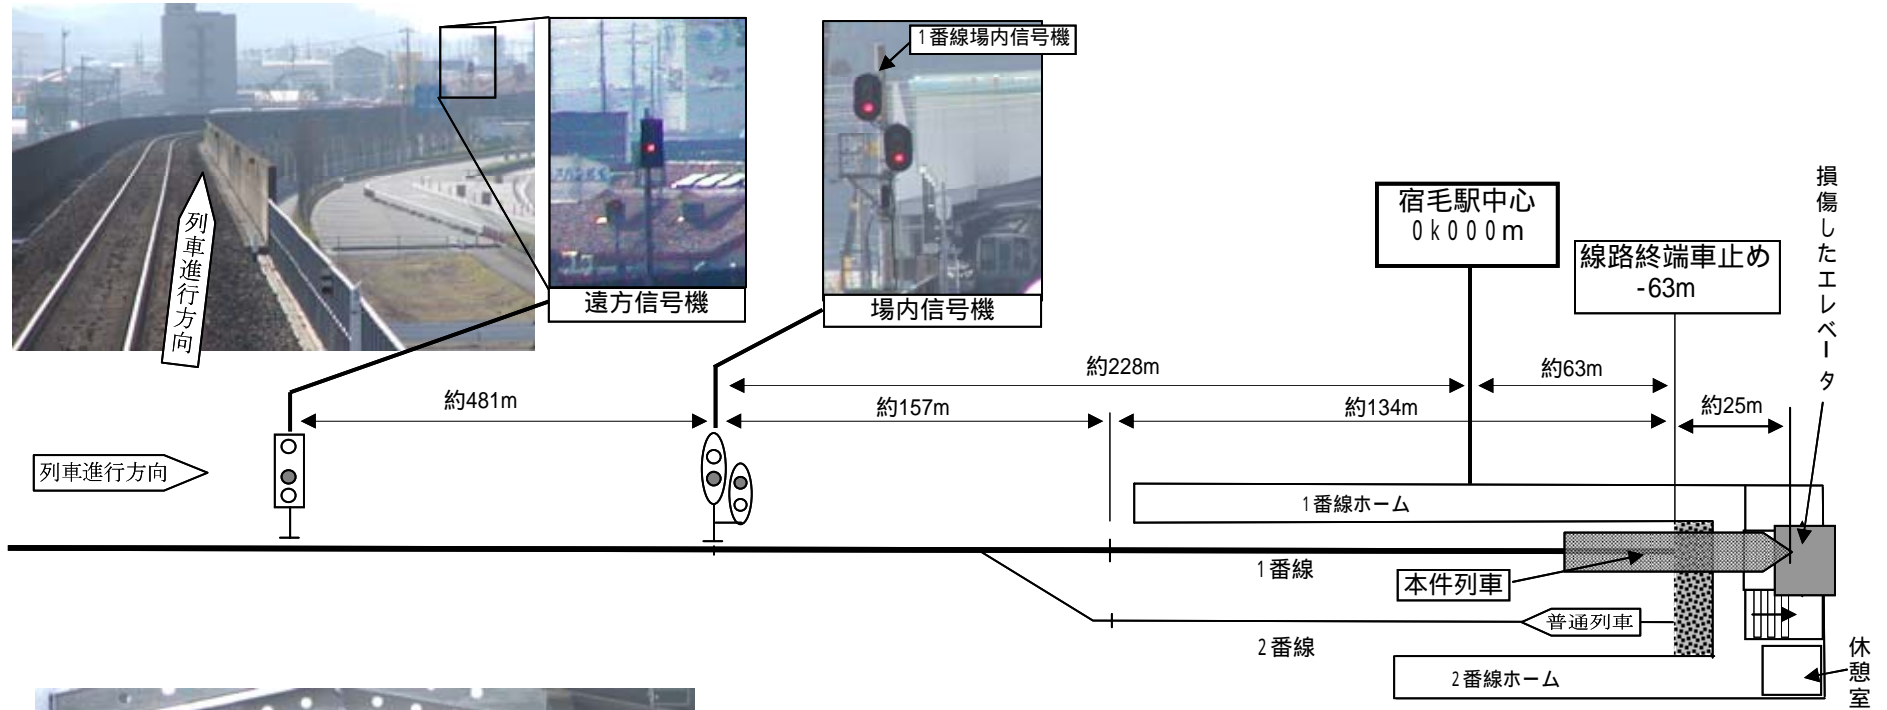
付図4 事故現場略図

宿毛駅1番線の線路終端車止めが損壊し、駅舎のエレベータが傾斜し、階段、天井の梁、外壁が損壊した。

1番線の線路終端付近のレール締結装置が損傷した。

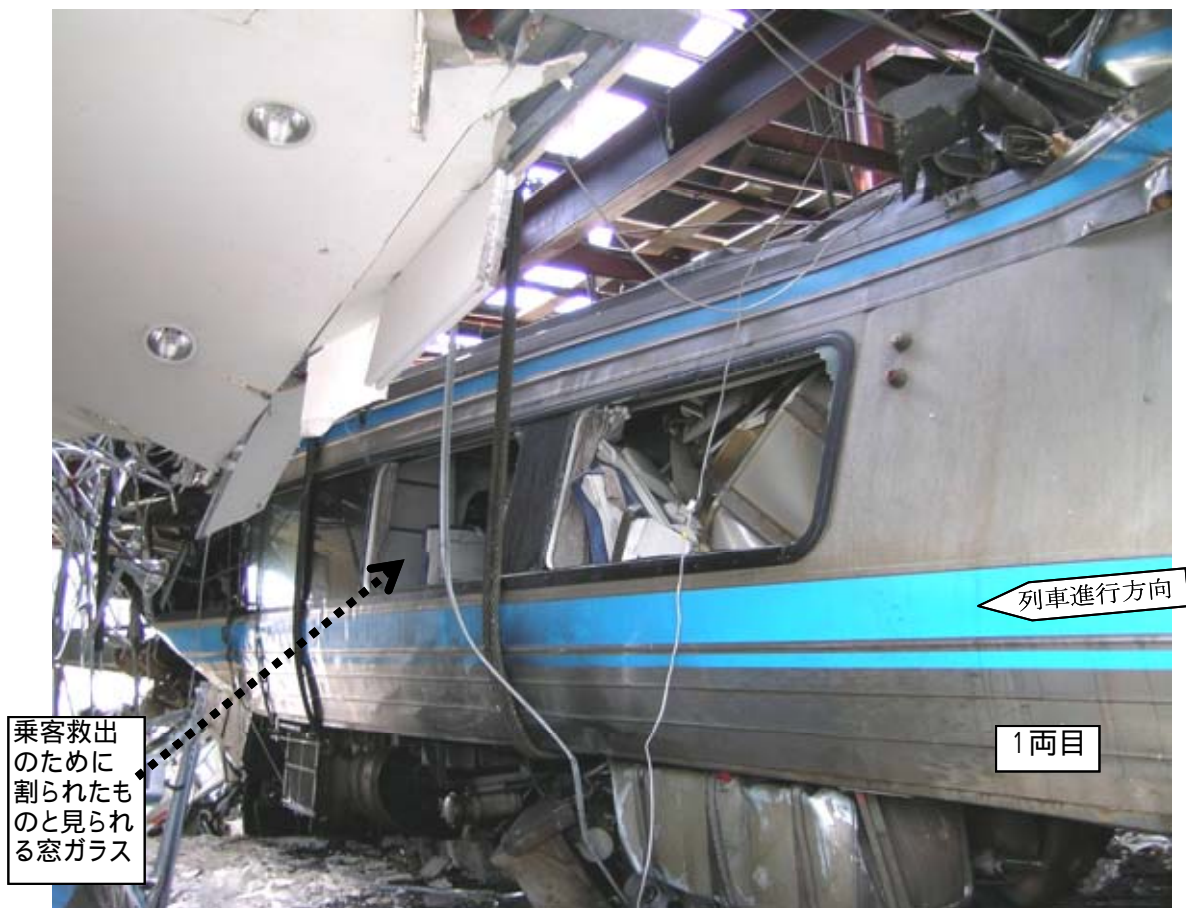
写真1 1両目の損傷状況（車体中央部左側）

運転室は全壊し、主幹制御器、自動列車停止装置の車上装置等の運転室内の機器が脱落していた。

車体は中央部で前部が上方に折れ曲がり、前部のデッキは大破し、運転室付近は下向きに折れ曲がっていた。客室の窓ガラスが損壊し、約10mにわたって車体の屋根及び側構体が大破していた。燃料タンクが損壊し、空気タンク等の床下機器が脱落するなどしていた。

車体の後部は、2両目車体の前部が約4mにわたり陥入し、車内販売準備室、洗面台、トイレ、水タンク、後部のデッキが大破していた。また、客室

の窓ガラスが損壊し、連結器が破損するなどしていた。しかしながら車体中央付近の一部の窓ガラスは割れていなかった。

前台車及び後台車は、車体から外れ、推進軸が損壊し、側梁が変形し、ブレーキ配管が切断するなどしていた。

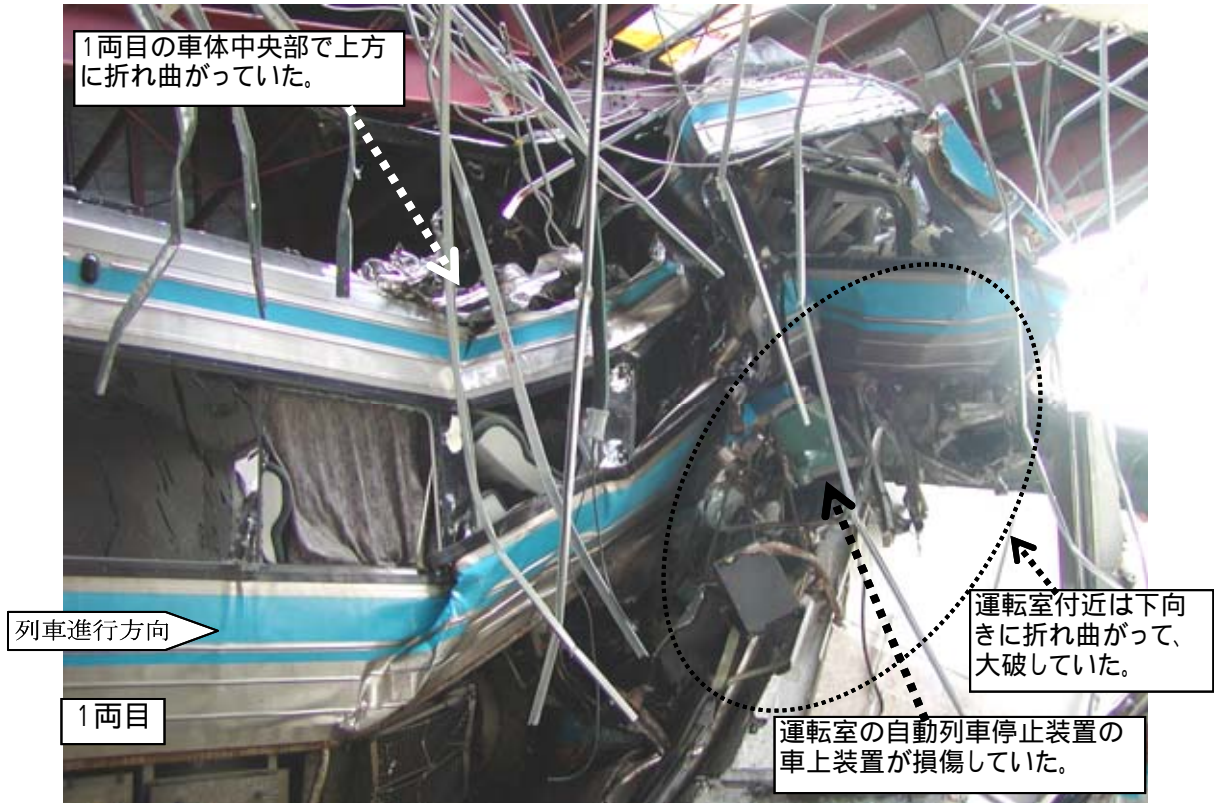
写真3 1両目の損傷状況（車体前部右側）

なお、1両目の運転室の運転席には本件運転士が乗車していたが、1両目客室前部にあるグリーン席に乗客は乗車していなかった。

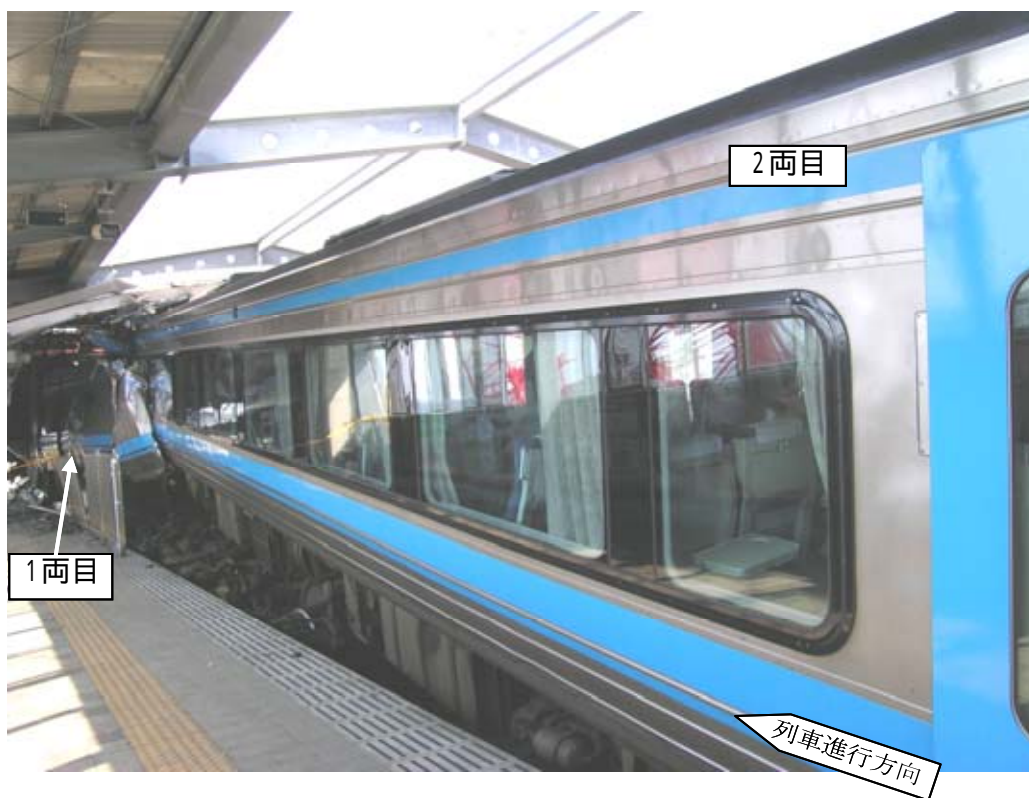
写真5 2両目の損傷状況（車体中央部左側）

車体の前部は、1両目車体後部に陥入し、前部のデッキが損壊し、客室の窓ガラスが損壊し、客室床、車体の屋根及び側構体に変形していた。空気タンク、燃料タンク等の床下機器が損傷するなどしていた。

車体の後部は、3両目と接触したとみられる外板の曲損等があったものの、大きな損傷はなかった。

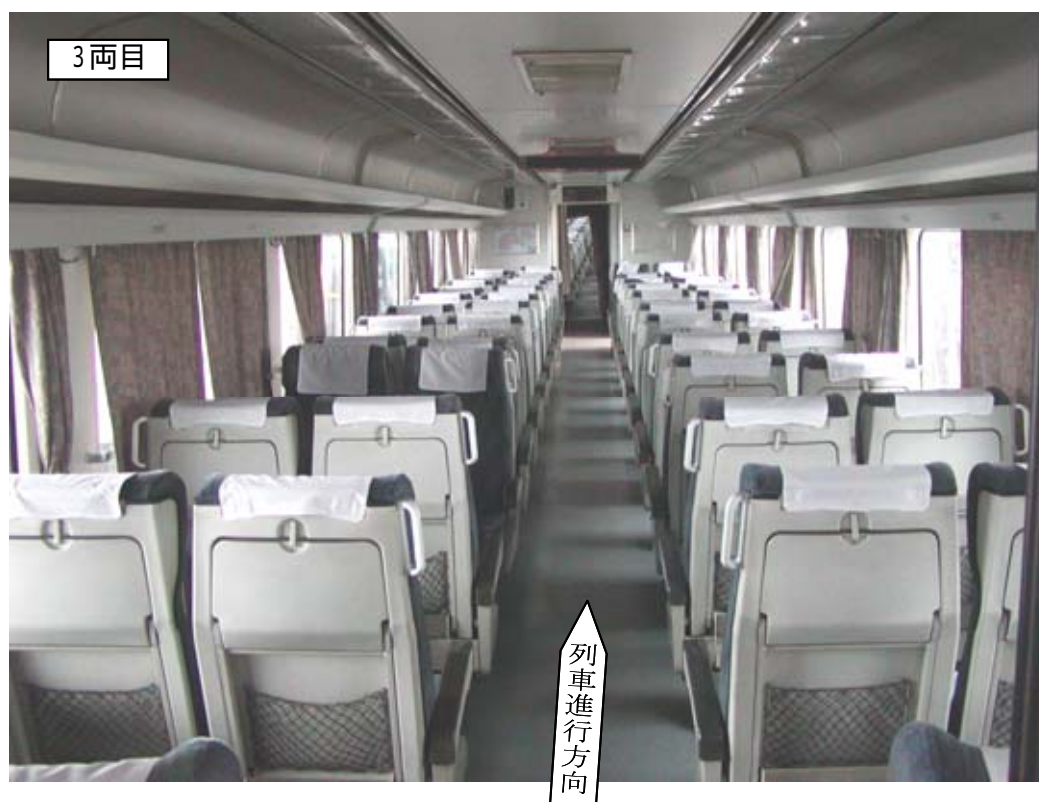
写真8 3両目の状況（客室内）

車体の前端部の外板が約30mm曲がり、連結器の胴受けが曲がり、排気管吊りが約15mm前方に移動するなどしていたものの、車体に大きな損傷はなかった。

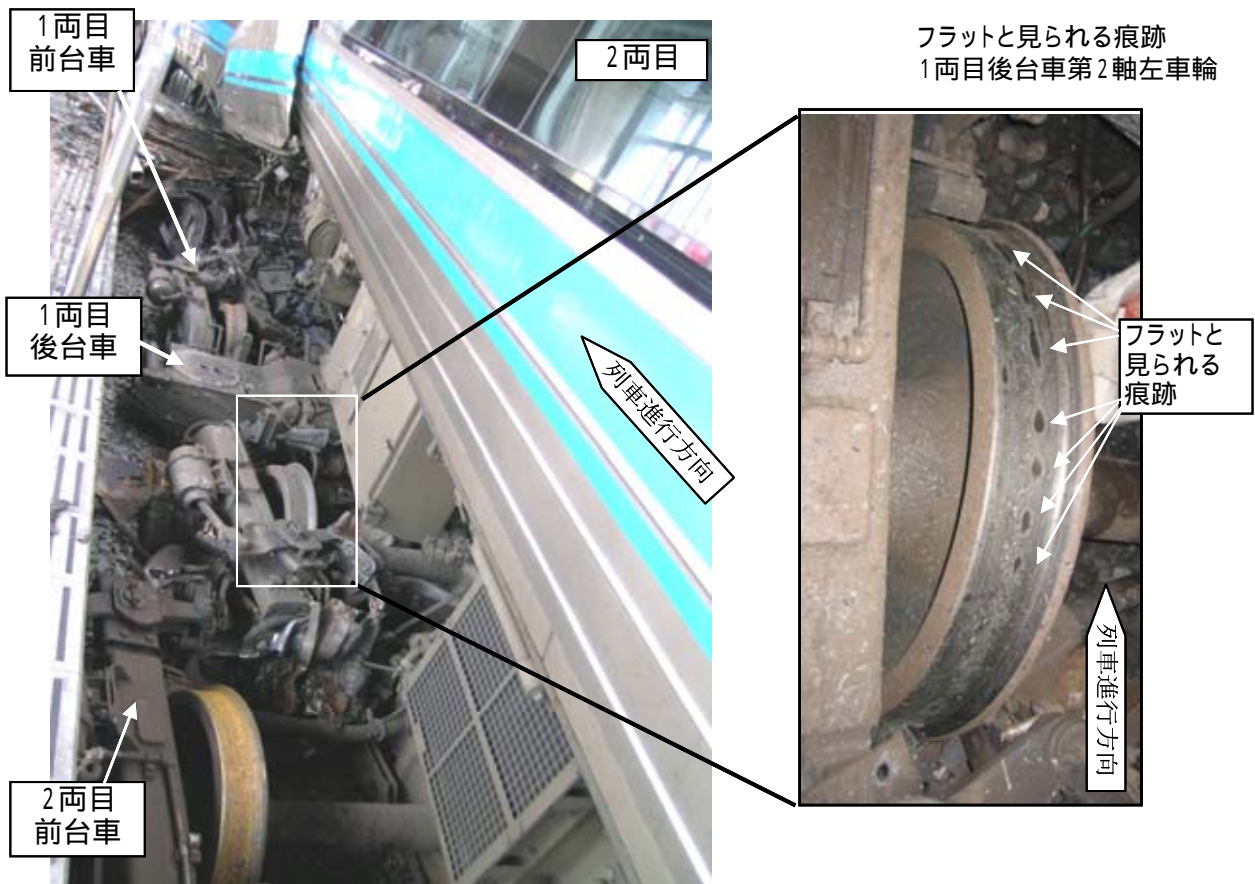
写真9 脱線した台車の状況

前台車は、車体から外れて、推進軸が損壊し、ブレーキ配管が切断するなどしていた。

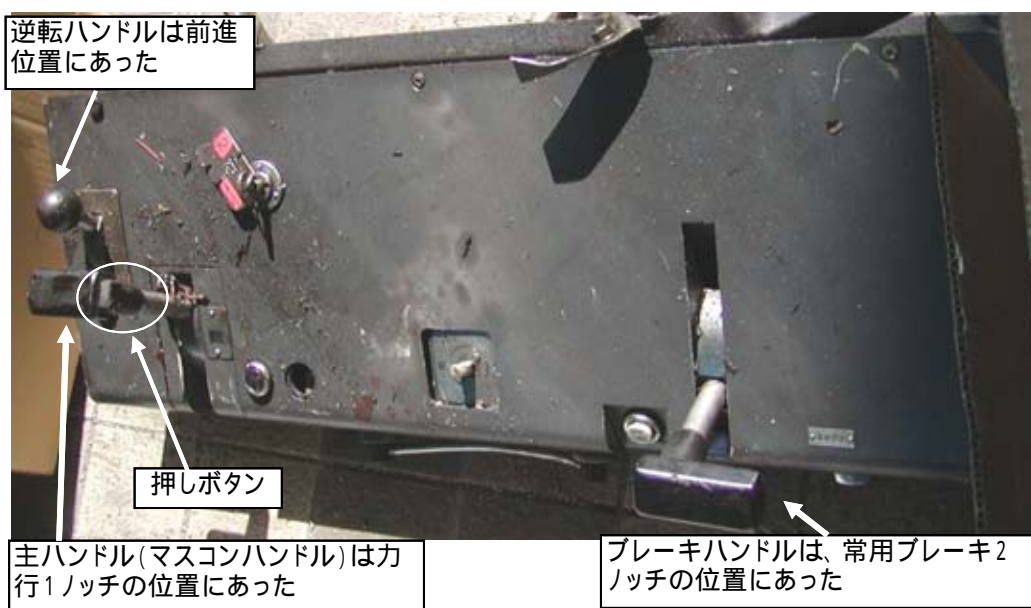
写真 1 3 事故後の 1 両目運転室の主ハンドル等の状況

なお、主ハンドル（マスコンハンドル）が力行位置にある状態で、常用ブレーキ又は非常ブレーキが故障したときに使用される直通予備ブレーキスイッチが操作されることはないものと考えられることから、1両目の直通予備ブレーキスイッチは操作されていなかったものと考えられる。

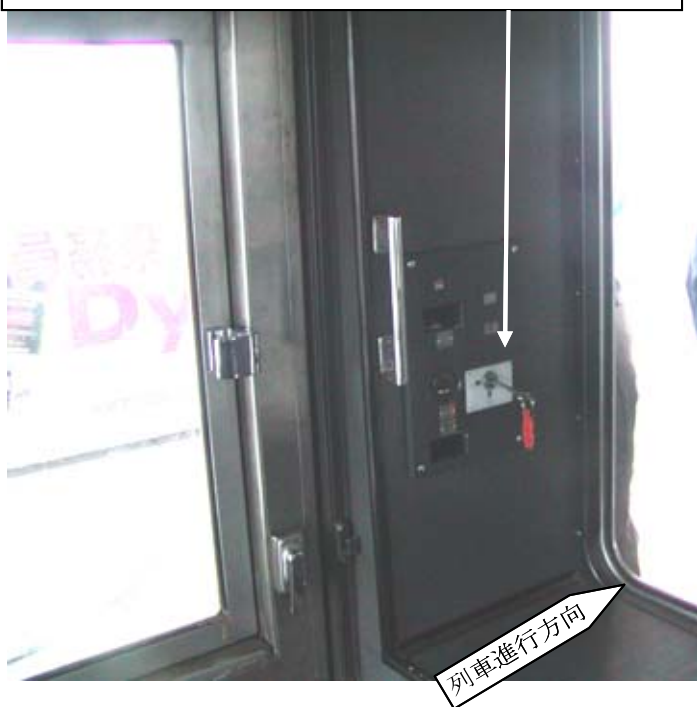
3両目運転室左側の車掌用客室扉操作スイッチ(かぎを差した状態であった)

その後、立って左側に移動し、客室扉の操作スイッチのかぎをポケットから取り出して、差して回した。ブレーキがかからないのでおかしいと思ったが、かぎを差したあとに、最後の大きなカーブのところで、本件列車が減速するように体で感じたので、本件運転士がブレーキをかけたと思った。かけ始めはゆっくりかかるものと思った。また、減速感があって安心した。
