船舶事故調査報告書

平成26年10月2日
 運輸安全委員会（海事専門部会）議決
 委員 庄 司 邦 昭（部会長）
 委員 小須田 敏
 委員 根 本 美 奈

事故種類	衝突
発生日時	平成26年1月9日（木） 18時33分ごろ
発生場所	阪神港神戸第3区六甲アイランドフェリーふ頭第1岸壁 兵庫県神戸市所在の神戸港第7防波堤東灯台から真方位334° 1.45海里（M）付近 （概位 北緯34°41.9′ 東経135°17.0′）
事故調査の経過	平成26年1月10日、本事故の調査を担当する主管調査官（神戸事務所）ほか1人の地方事故調査官を指名した。 原因関係者から意見聴取を行った。
事実情報 船種船名、総トン数 船舶番号、船舶所有者等 L×B×D、船質 機関、出力、進水等	A 旅客フェリー さんふらわあぱーる、11,177トン 140627、株式会社フェリーさんふらわあ 165.50m×27.00m×14.30m、鋼 ディーゼル機関、18,000kW、平成19年9月 B 貨物船 ^{エグモンドグラット} EGMONDGRACHT（オランダ王国籍）、8,448トン 9081320（IMO番号）、EGMONDGRACHT REDERIJ 137.16m×18.90m×11.65m、鋼 ディーゼル機関、5,430kW、1994年10月14日
乗組員等に関する情報	A 船長A 男性 44歳 二級海技士（航海） 免許年月日 平成11年6月2日 免状交付年月日 平成21年5月18日 免状有効期間満了日 平成26年6月1日 B 船長B（オランダ王国籍） 男性 63歳 船長（オランダ王国発給） 交付年月日 2012年3月5日 （2016年12月31日まで有効） 航海士B（ウクライナ共和国籍） 男性 41歳 締約国資格受有者承認証 一等航海士（オランダ王国発給） 交付年月日 2013年12月3日 （2015年9月28日まで有効）
死傷者等	なし

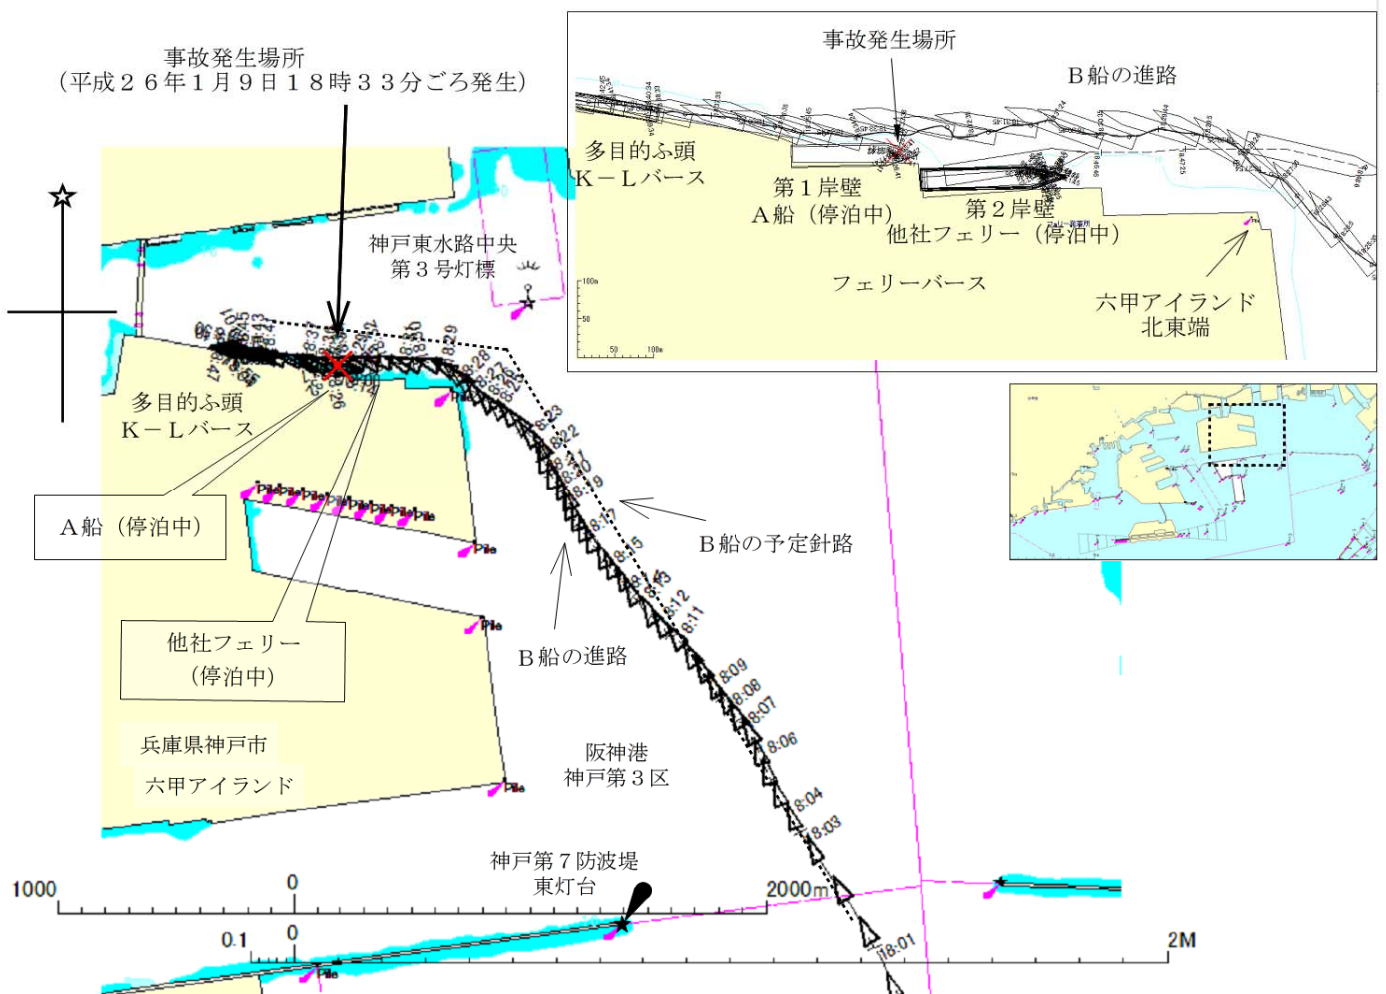
付図1 B船の推定航行経路図

船長Bは、針路を徐々に左に転じ、船首を西北西に向けて六甲アイランド北東端沖を通過した後、右舷方からの北風によって左舷方に圧流されながら、約3knの速力で西進した。

船長Bは、夜間だったので、護岸がよく見えず、六甲アイランド北東端との離岸距離が十分にあるものと思いき、離岸距離を確かめていなかった。

船長Bは、他社フェリーを左舷方に十分に離れているつもりで通過した後、A船に接近していることに気づき、衝突のおそれを感じ、半速力前進、左舵一杯として西進中、B船の左舷後部とA船の左舷船首部とが衝突した。
