船舶事故調査報告書

平成28年6月30日

運輸安全委員会（海事専門部会）議決

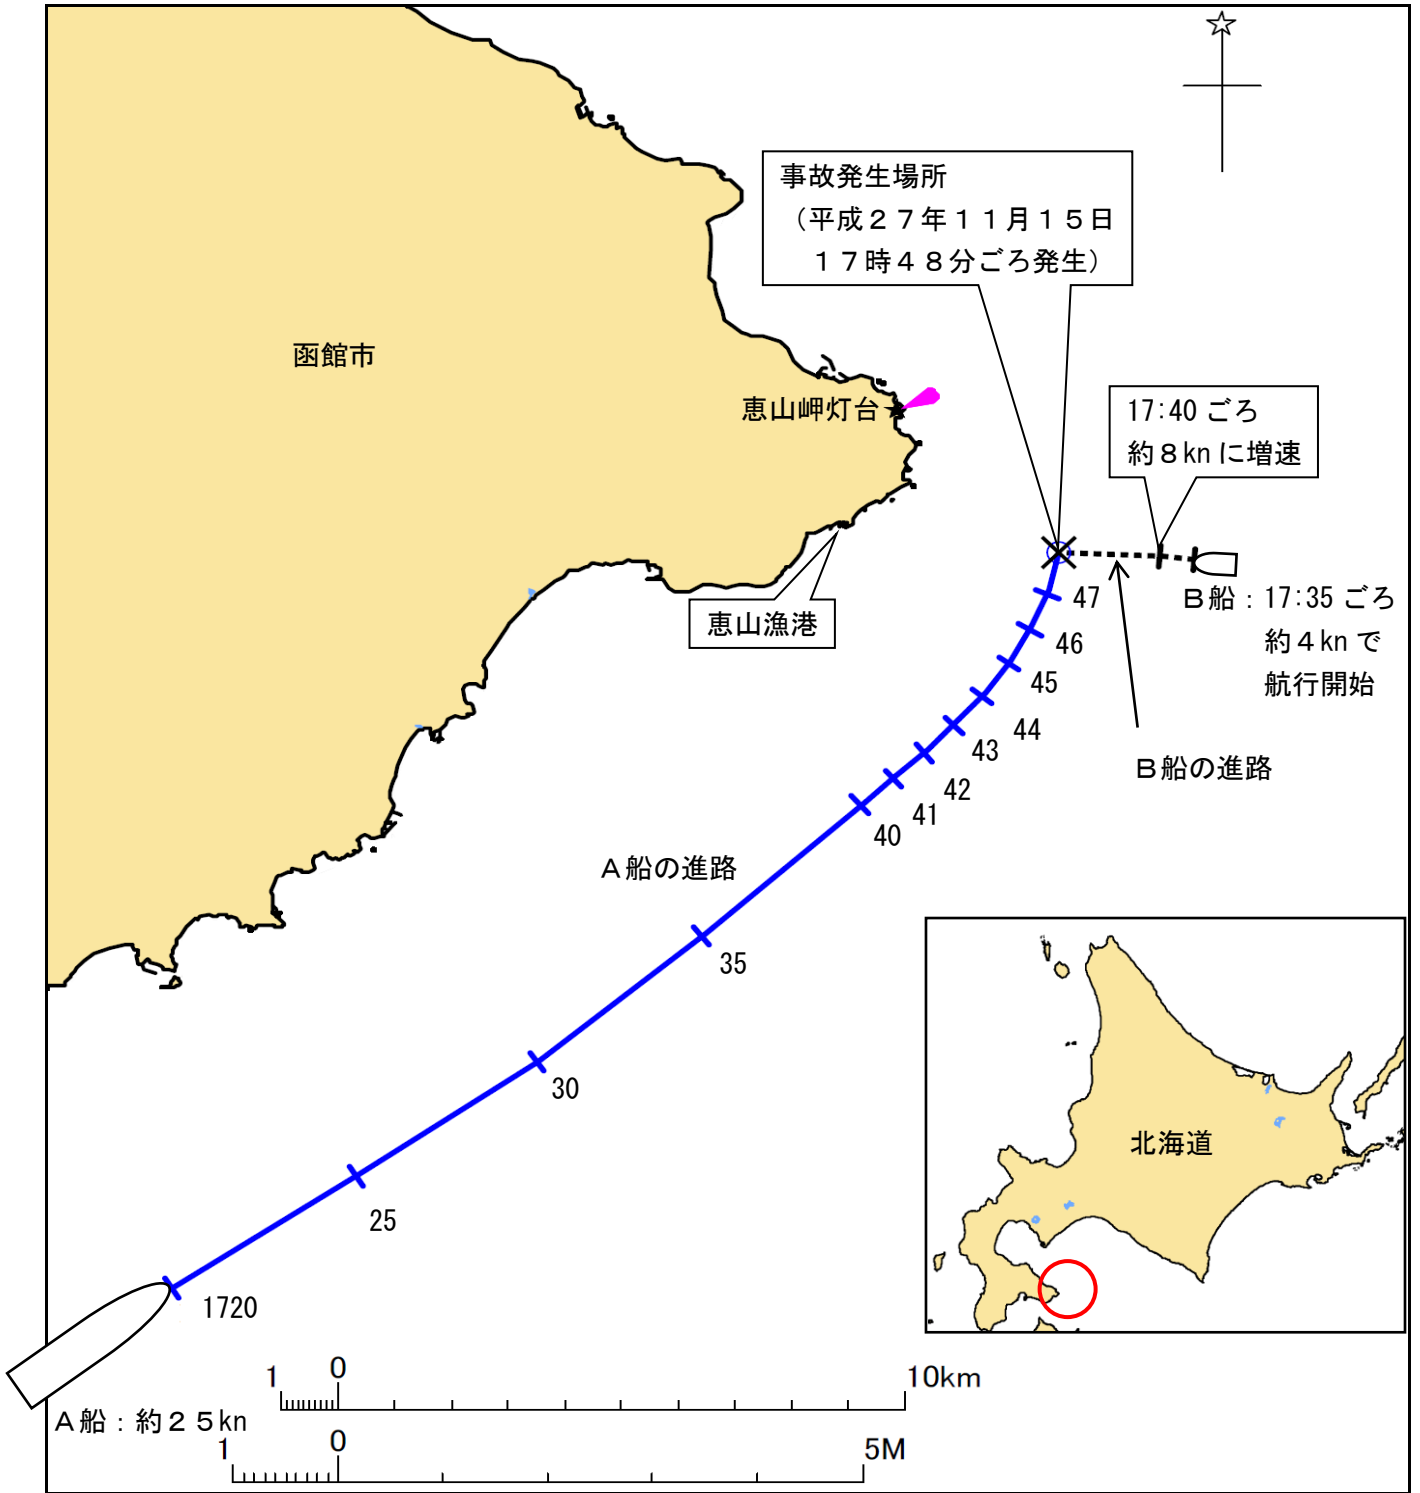
付図1 事故発生経過概略図

船長Bは、A船が約0.9Mになっても視認方位が変わらなかったが、A船がB船の船尾方を避航するものと思い、同じ針路及び速力で航行を続け、A船の右舷船首至近に接近して初めて衝突の危険を感じ、衝突を避けるため機関を中立とし、右舵一杯としたものの、17時48分ごろ、B船は、その左舷船首部とA船の右舷船首部とが衝突した。
