船舶事故調査報告書

船種船名 旅客船 カムイワッカ55
船舶番号 200-37337 北海道
総トン数 14トン

事故種類 旅客及び乗組員負傷
発生日時 令和元年6月26日 14時20分ごろ
発生場所 北海道斜里町ウトロ漁港北東方沖
宇登呂灯台から真方位052° 9.3海里付近
(概位 北緯44° 11.6' 東経145° 11.1')

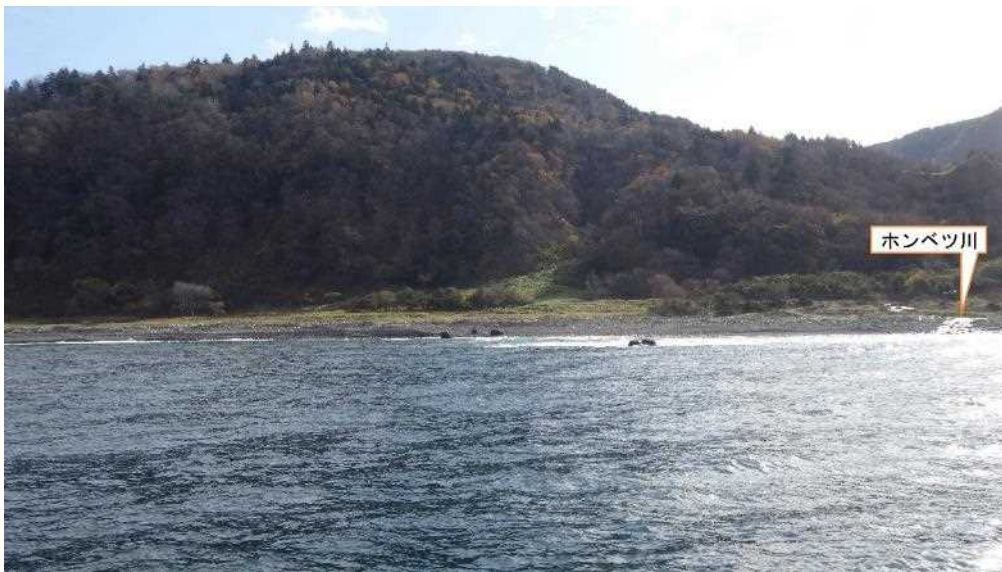
本船は、斜里町ホンベツ川河口付近の海岸沖約220mの本件基準経路を航行中、船長が、海岸付近に1頭の熊を認め、旅客に同熊を見せる目的で本件基準経路から離れて海岸への接近を始め、14時15分ごろ、海岸から150m付近に達した時、前方に岩礁（以下「本件岩礁」という。）を認め、プロペラ推進器及びウォータージェット推進器それぞれの機関を停止して漂泊を開始した。（写真4 参照）

写真4 漂泊場所付近からホンベツ川河口付近を望む

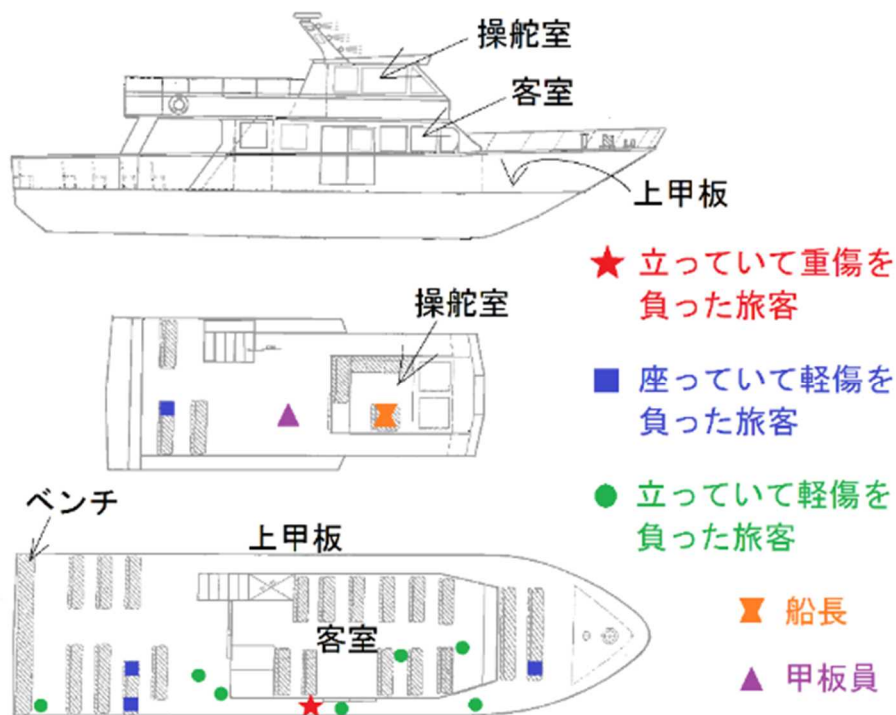
本船は、急停止の反動により、旅客及び甲板員が以下のような状況となった。

操舵室後方に設置された木製ベンチに腰を掛けていた旅客のうち1人は、船首方に向かって転げ落ちそうになり、前席の背もたれに左肘を打ち付けた。

上甲板に立っていた旅客のうち8人は、船首方に向かって転倒し、棚、木製ベンチの背もたれ、側壁及び甲板などに肩、腕及び臀部などを打ち付けた。

上甲板後部に設置された木製ベンチに腰を掛けていた旅客のうち2人は、船首方に向かって転げ落ちそうになり、前席の背もたれに胸、肘などを打ち付けた。

上甲板前部に設置された木製ベンチに腰を掛けていた旅客のうち1人は、船首方に向かって転げ落ち、膝下を何かに打ち付けたように感じた。

甲板員は、操舵室後方で船尾方向を向いて立った姿勢で接客を行っていたところ、船首方に向かって転倒し、床に臀部などを打ち付けたものの、すぐに起き上がって負傷者の発生状況の調査に当たった。(図1、写真5 参照)

図1 負傷者の発生状況

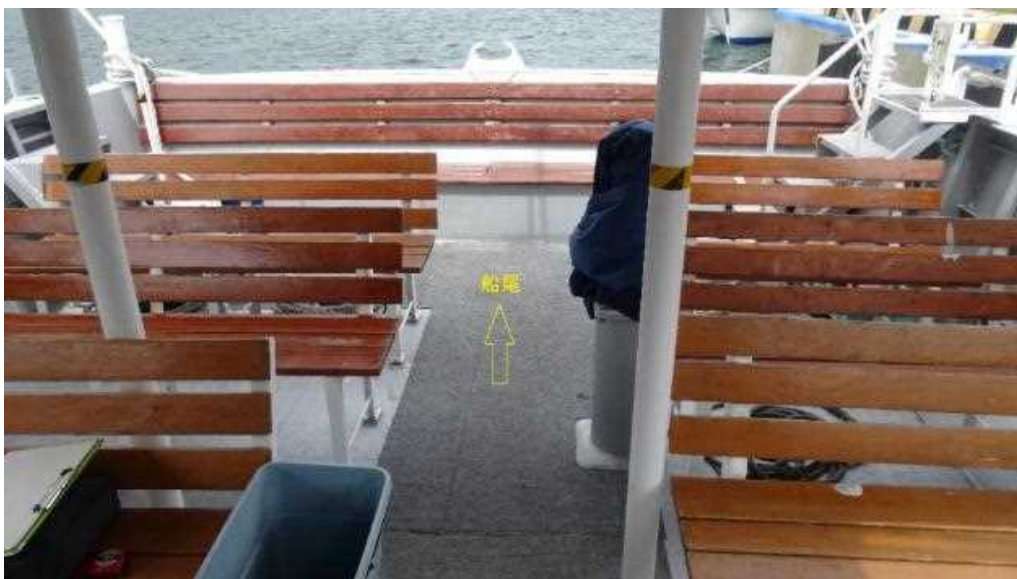
写真5 木製ベンチの状況

2.1.1、2.1.2及び2.1.3(4)から、本船は、急停止した反動により、旅客12人及び甲板員1人が、立った状態から転倒し、あるいは腰を掛けていた木製ベンチから転げ落ち、または腰を掛けていた木製ベンチから転げ落ちそうになり、棚、木製ベンチの背もたれ、側壁、甲板及び床などに肩、腕、胸、臀部及び膝下などをそれぞれ打ち付けて負傷したものと考えられる。

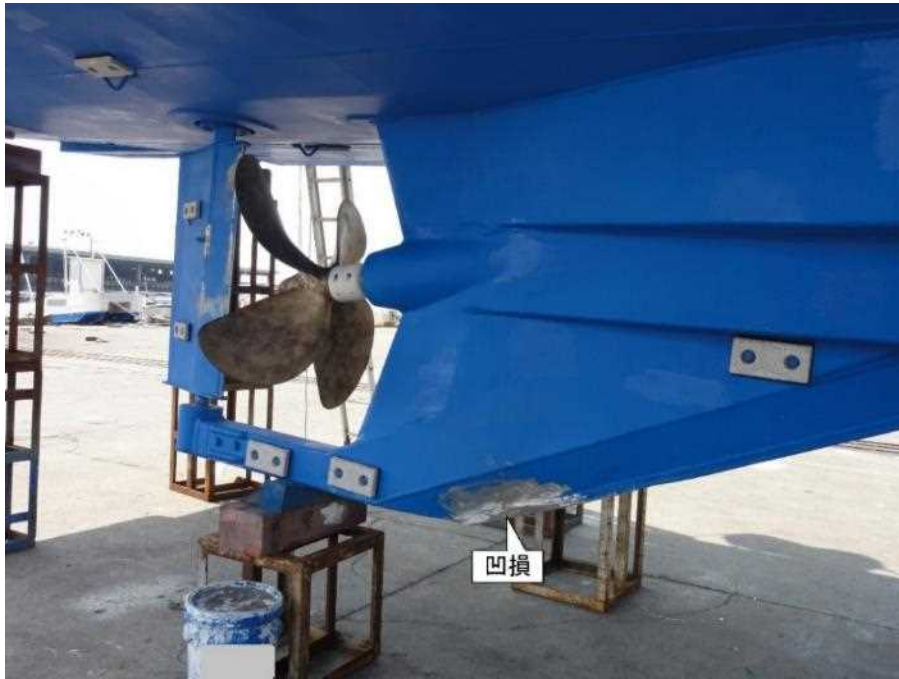
本船は、シューピースに凹損を生じた。(写真 6 参照)

写真6 シューピースの損傷状況

2.3から、シューピースに凹損を生じたものと認められる。

- (4) 本船は、漂泊後、航行を再開する際、船長が、左舵一杯としたものの、ふだんと同じ手順で舵板より後方にノズルを配置したウォータージェット推進器の機関のみを始動したことから、すぐに舵効きが得られず、直進して本件岩礁に接近し、その後、船長がプロペラ推進器の機関を始動して増速を開始し、左旋回が始まったころ、シューピースが本件岩礁に接触したものと考えられる。
- (5) 本船は、前進中、船底からの異音を聞いて本件岩礁に接触したことに気付いた船長が機関を後進としたことから、急停止したものと考えられる。
- (6) 本船は、急停止の反動により、旅客及び甲板員が以下のような状況となったことから、負傷したものと考えられる。
- ① 立っていた旅客のうち8人及び甲板員1人は、転倒し、側壁、甲板及び床などに肩、腕及び臀部などを打ち付けた。
 - ② 木製ベンチに腰をかけていた旅客のうち1人は、木製ベンチから転げ落ち、膝下を何かに打ち付けた。
 - ③ 木製ベンチに腰を掛けていた旅客のうち3人は、木製ベンチから転げ落ちそうになり、前席の背もたれに胸及び肘などを打ち付けた。

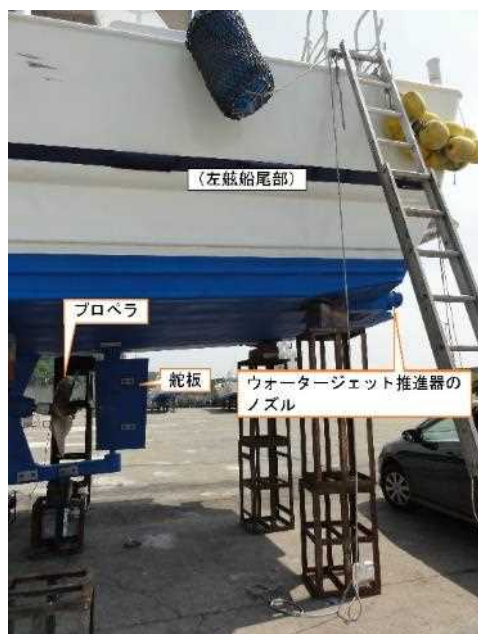
写真7 左舷船尾部

- ① 船長の口述によれば、プロペラ推進器の機関の出力は515.00kWであり、ウォータージェット推進器の機関の出力は165.00kWであった。
- ② ウォータージェット推進器のノズルは、舵板よりも後方の船尾板の左舷側に配置され、噴射の向きが正船尾方向となるように固定されており、後進とするためのリバース機能を備えていなかった。(写真7、写真8 参照)

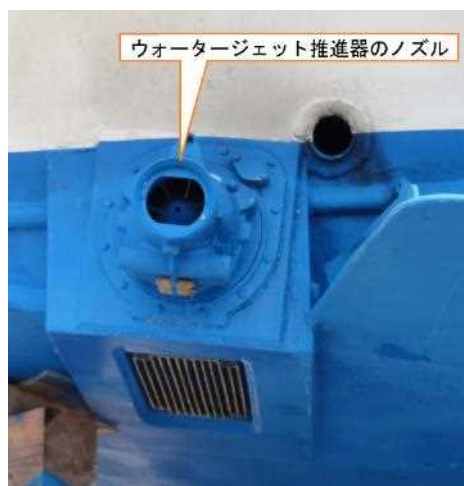
写真8 ウォータージェット推進器のノズル
