## 鉄道トンネル内のつららの観測(第2報)

鈴木 大樹・小川 直仁 (JR 北海道)  
 岩花 剛・赤川 敏 (北海道大学大学院工学研究科)

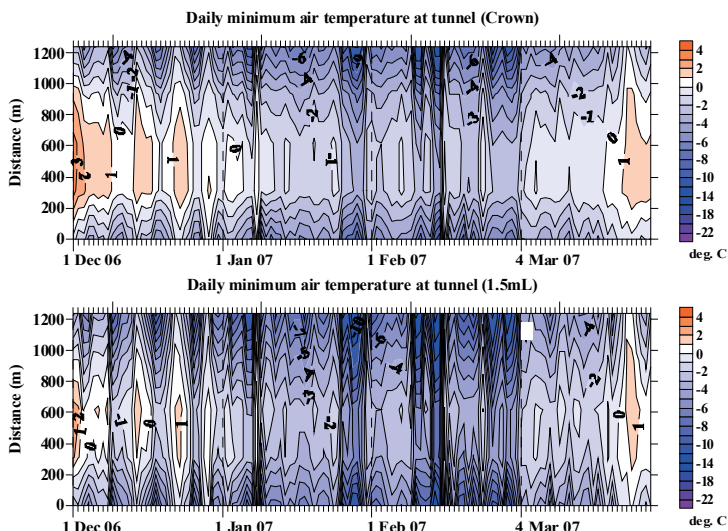
図 2 は, 第 2 伊納トンネルの平成 18 年 12 月~平成 19 年 3 月におけるクラウン部及び 1.5m 高の日最低

気温分布図である. クラウン部で計測した気温分布をみると, 初冬においては出入口付近が冷却されているが, トンネル中央付近まで冷却は進行していない. 真冬には, 出入口付近の冷却はより進行し, トンネル中央付近も冷却され, トンネル全体が負の気温となった. 初春においては, トンネル中央付近から気温が上昇している. これらの傾向は, 1.5m 高で計測した値においても同様の傾向であった. また, クラウン部で計測した気温は, 1.5m 高で計測した値より, 平成 18 年度冬期では 0.8~1.7℃, 平成 19 年度冬期では 0.6~1.7℃高かった.

図 2 第 2 伊納トンネルにおける日最低気温分布図 (上)クラウン部(下)1.5m 高

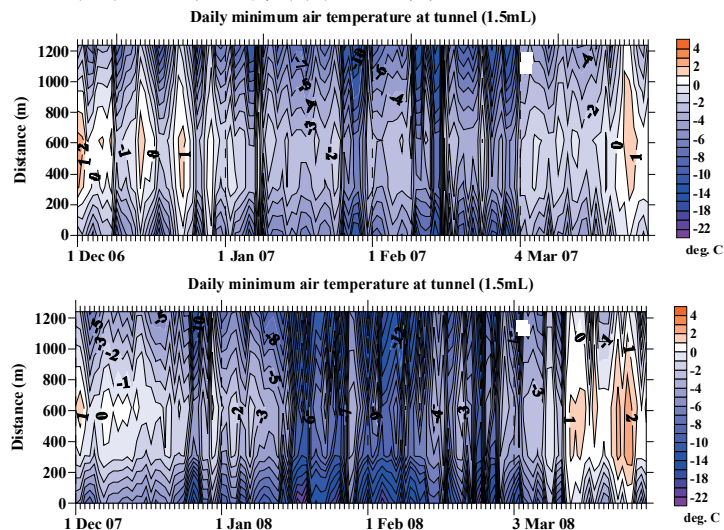
図 3 は第 2 伊納トンネルの平成 18 年度及び平成 19 年度冬期の 1.5m 高における日最低気温分布図である. 坑内気温の季節変化は, 平成 19 年度冬期においても 3.2 節と同様の傾向であることが確認できた. また, 坑内気温は外気温の影響を受け変化しているが, 暖冬であった平成 18 年度冬期に比べて厳しい冬であった平成 19 年度冬期は

図 3 第 2 伊納トンネルにおける日最低気温分布図 (上)平成 18 年度(下)平成 19 年度

より冷却されていることが確認できた。

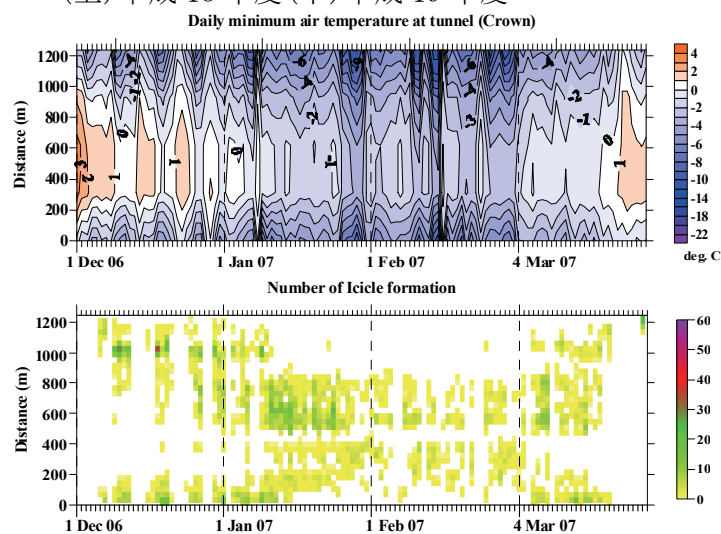
図 4 平成 18 年度冬季におけるクラウン部の日最低気温分布図(上)とつらら発生位置図(下)

図4に第2伊納トンネルにおける平成18年度の日最低気温分布とつらら発生位置図を示した。つららの発生は、12月から1月ではトンネルの出入口付近に発生しているが、1月から3月においてはトンネル中央部に発生位置が移動しており、3月にかけて発生位置はまた、トンネルの出入口付近に移動していることが確認できた。また、つららの発生は、トンネル坑内気温と相関関係があり、気温が高い箇所には発生せず、気温が寒すぎても発生しないことが分かった。

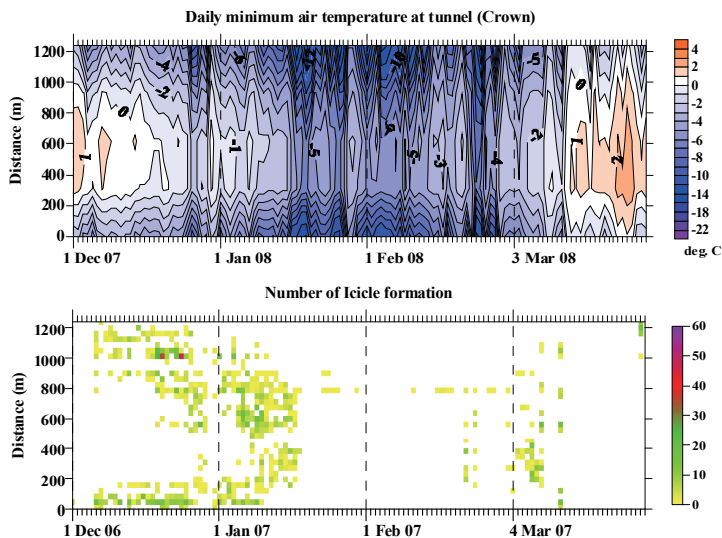
図5に平成19年度の日最低気温分布とつらら発生位置図を示した。つらら発生位置は、12月から1月中旬にかけては、平成18年度と同様の傾向を示していたが、1月中旬から3月はつららの発生がトンネル全体でほとんどみられなかった。これは、坑内気温が下がりすぎたため、つらら発生の原因であるトンネル内の漏水が凍結したためと考えられる。また、3月から4月にかけては、例年の月平均気温が1.2℃に対して、平成19年度は3.8℃と気温が高かったことから、トンネル坑内の気温の上昇も速まり、つららの発生はほとんどみられなかった。

図5 平成19年度冬季におけるクラウン部の日最低気温分布図(上)とつらら発生位置図(下)

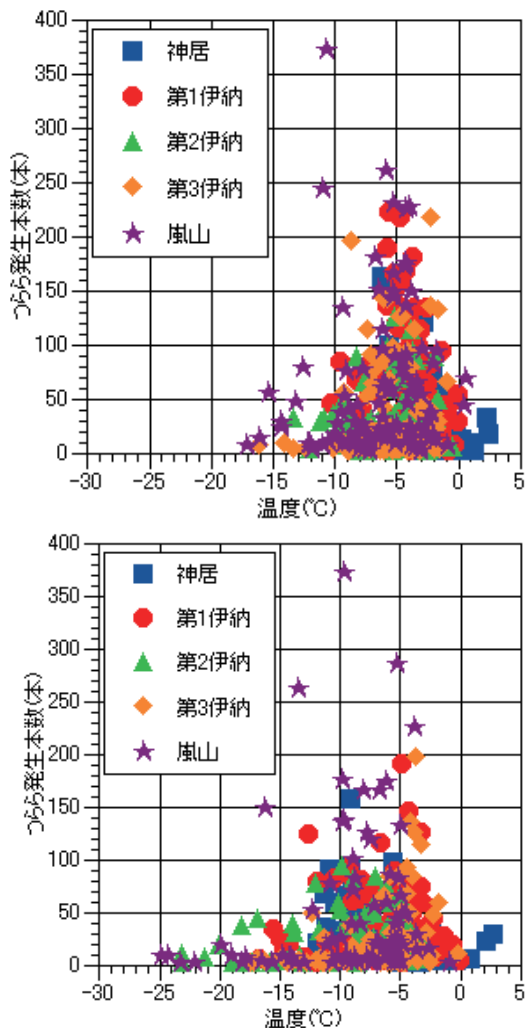
計測をおこなった5トンネルにおける、日最低気温とつらら発生本数の関係を図6に示す。つらら発生領域は平成18年度では約2.5

図6 日最低気温とつらら発生本数の関係 (上)平成18年度 (下)平成19年度

～-17.5℃, 平成19年度では約2.5～-25.0℃の間にあった。神居トンネルにおいてつらら発生領域が正の気温にも見られる理由は, 延長が4.5kmと長いことから外気温が上昇してもトンネル坑内の気温が上昇するまでに他のトンネルに比べて時間差があり, 気温計測を行なった箇所とつらら発生箇所での温度差が原因と考えられる。また, 計測年度でつらら発生領域が異なるのは, 坑内気温に影響している外気温が3.1節で述べたように, 計測年度によって異なる気象条件であったためと考えられる。
