AA2011-3

航空事故調査報告書

II アシアナ航空株式会社所属 HL7763

所 属 アシアナ航空株式会社
型 式 エアバス式A321-200型
登録記号 HL7763 (韓国)
発生日時 平成21年10月28日 10時08分ごろ
発生場所 関西国際空港滑走路06L上

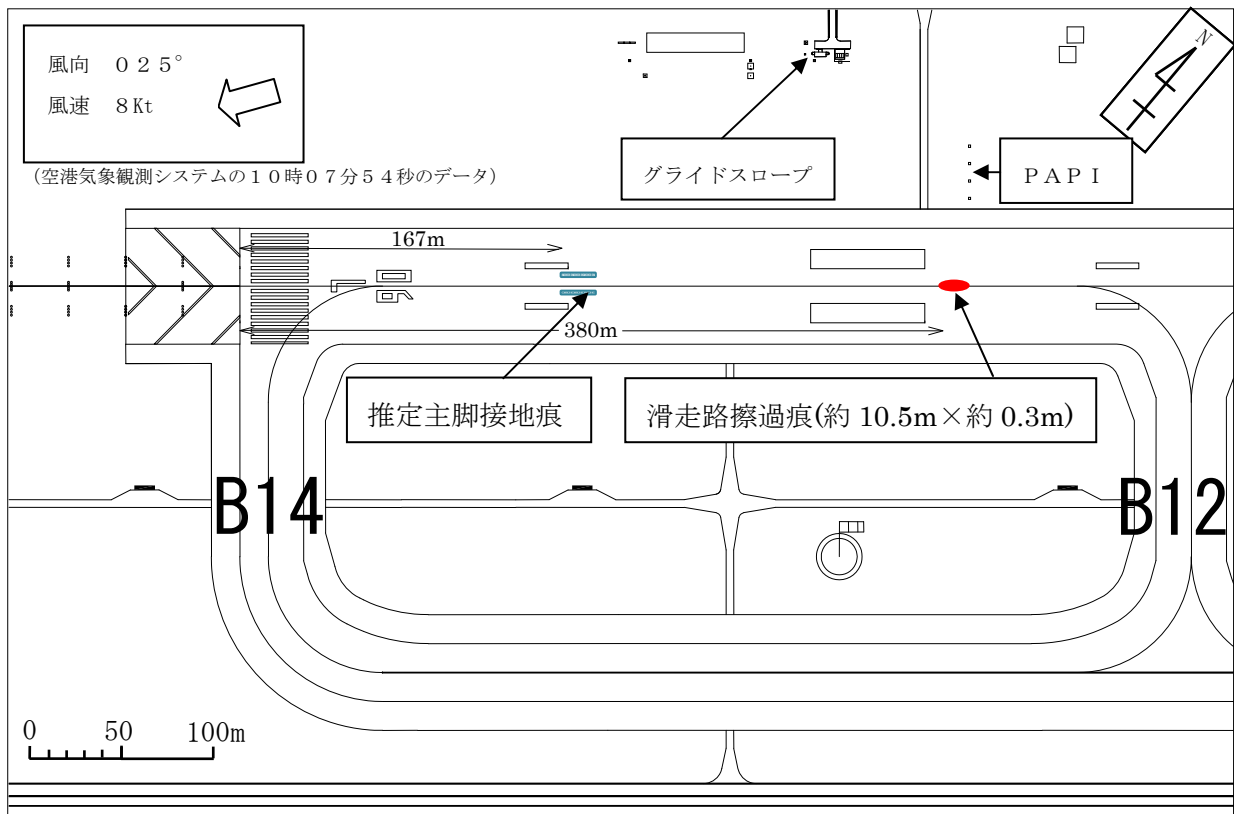
付図2 現場見取図

本事故の発生場所は、同空港の滑走路06L進入端から約380m（北緯34度26分、東経135度12分）で、発生時刻は平成21年10月28日10時08分ごろであった。

- (1) 同空港は大阪府南部の大阪湾内泉州沖約5kmに位置する海上空港で、長さ3,500m、幅60mのA滑走路(06R/24L)、さらにその沖合約2kmに連絡誘導路で接続された長さ4,000m、幅60mのB滑走路(06L/24R)の2本の滑走路が、海岸線に沿って平行に設置されている。
- (2) 滑走路06L側進入端から約167mの位置から、中心間距離が約7.6mの接地(タイヤ)痕が断続的に続いていた。この接地痕は、同機の両主脚の中心間距離と一致した。
- (3) オレンジ色の塗料が付着した擦過痕が、滑走路06L進入端から滑走路中心線上約380mの位置から長さ約10.5m、最大幅約0.3mで残されていた。滑走路上の擦過痕と同機の胴体後部下面の擦過痕の色及び幅は、ほぼ一致した。

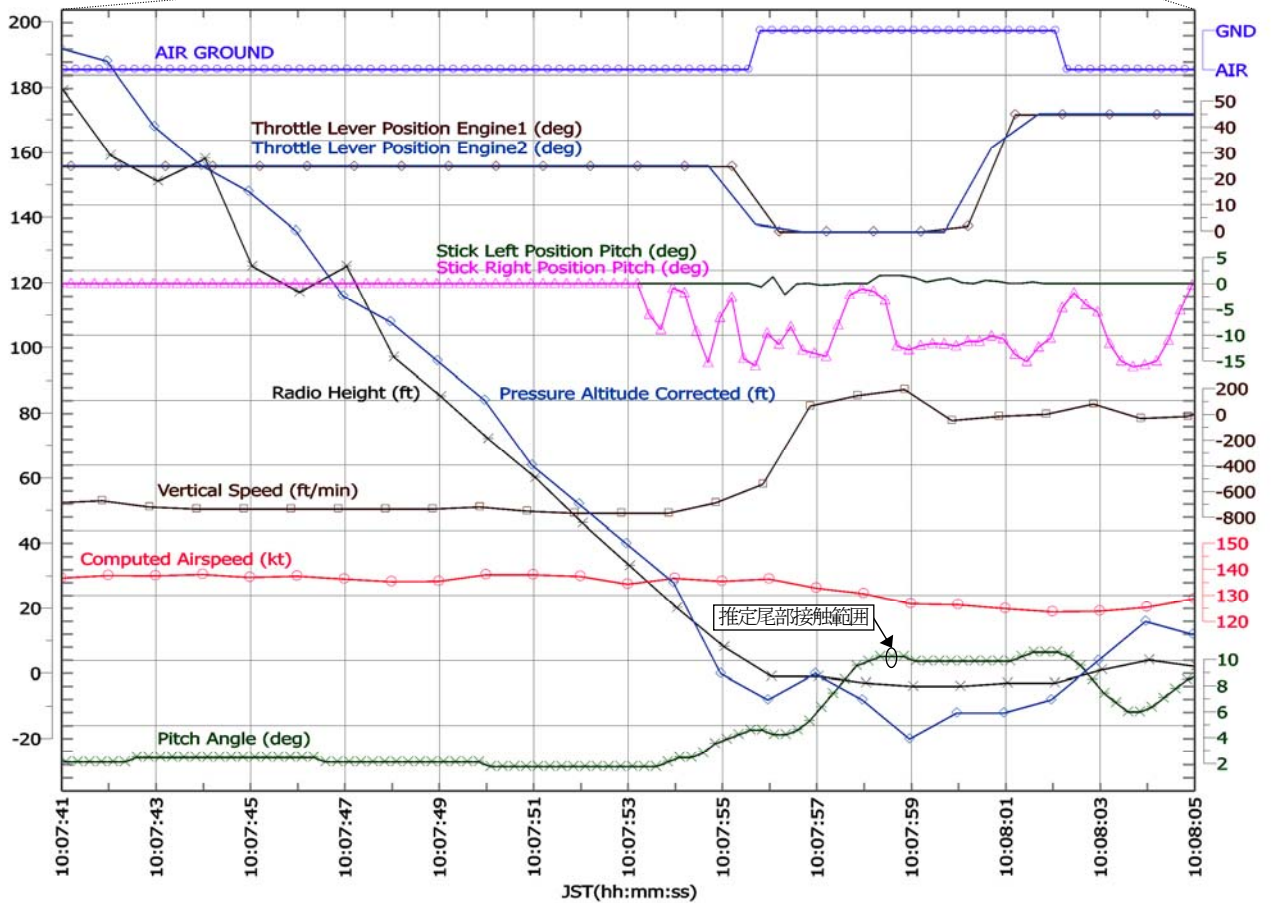
付図3 DFDRの記録

付図3より、この後電波高度33ftから副操縦士により右側スティックが操作されフレアー操作が開始されたものと推定される。これにより、機体のピッチ角が1.8°から徐々に増加し始めたが、その直後にサイドスティックが0.9°まで戻されたことによりエレベーターの舵角が0°となり、ピッチ角の増加が一時的に減少したものと考えられる。

その後サイドスティックには最大15.9°の機首上げ入力が行われていたことから、この操作によりピッチ角は再び増加を始め、接地時には4.6°になっていたものと推定される。このフレアー操作の開始高度は、2.11.4に記述した規程どおりであるものの、機体の降下率768ft/minは、2.11.2に記述したように接地時においても544ft/minまでしか減少せず、CASにも大きな変化がなかったことから、このフレアーによる効果は少なかったものと推定される。必要なフレアー効果が得られなかったのは、上述したようにサイドスティックが戻されたことによりピッチ角の増加が抑えられ、機体の沈みを減少させるのに必要な揚力が得られるピッチ角とする時間的な余裕がなくなったことによるものと推定される。

2.11.2で記述したように、同機は544ft/minの大きな降下率で滑走路に強く接地したものと推定される。また、2.1.1に記述したように、07分56秒に左右主脚のグラウンドが同時に記録され、同時刻に1.91Gの垂直加速度が記録されていることから、機体はこの時点でロール方向に対してほぼ水平に滑走路に接地し、同時に全てのスポイラーが展開を始めたものと推定される。なお、このときの副操縦士側サイドスティックの入力は機首上げ側15.9°であり、その後も引き続き機首上げの入力が続けられたこととスポイラーが展開したことによる機首上げ効果

同機は、接地の約2.5秒後である07分58秒に機体には1.20Gの垂直加速度が記録されている状況でピッチ角が10.2°となっている。この角度は、2.11.6に記述したロール角が0°かつストラットが完全に圧縮された場合の機体後部の許容ピッチ角9.7°を超えており、また、電波高度も-4ftと最小値となっていることから、この時点で機体後部が滑走路に接触したものと推定される。

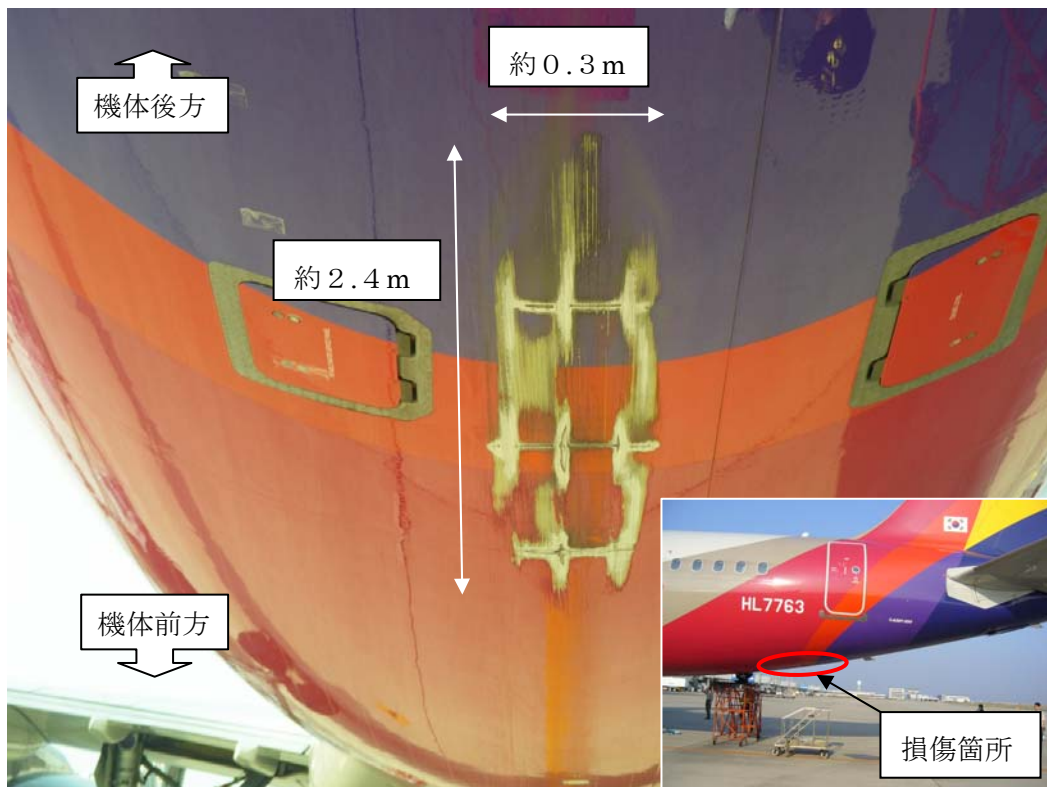
写真2 機体損傷状況

- ① 胴体後部下面の外板に、長さ約2.4mにわたり最大幅約0.3mの擦過痕があった。
- ② 擦過痕が認められた胴体後部の3本のフレームに以下の損傷があった。

FR64 長さ20cm 深さ1.8mm

FR65 長さ28cm 深さ3.8mm

FR66 長さ16cm 深さ1.0mm

ウォーター・ドレイン・マストに、擦過痕があった。

なお、2.2に記述した機体の損傷は、2.3に記述した滑走路に残されていた擦過痕と損傷部位の幅及び塗料色が一致したこと、2.11.1のITV画像に胴体後部が接触する様子が映し出されていたことから、関西国際空港に着陸した際の滑走路との接触によるものと推定される。

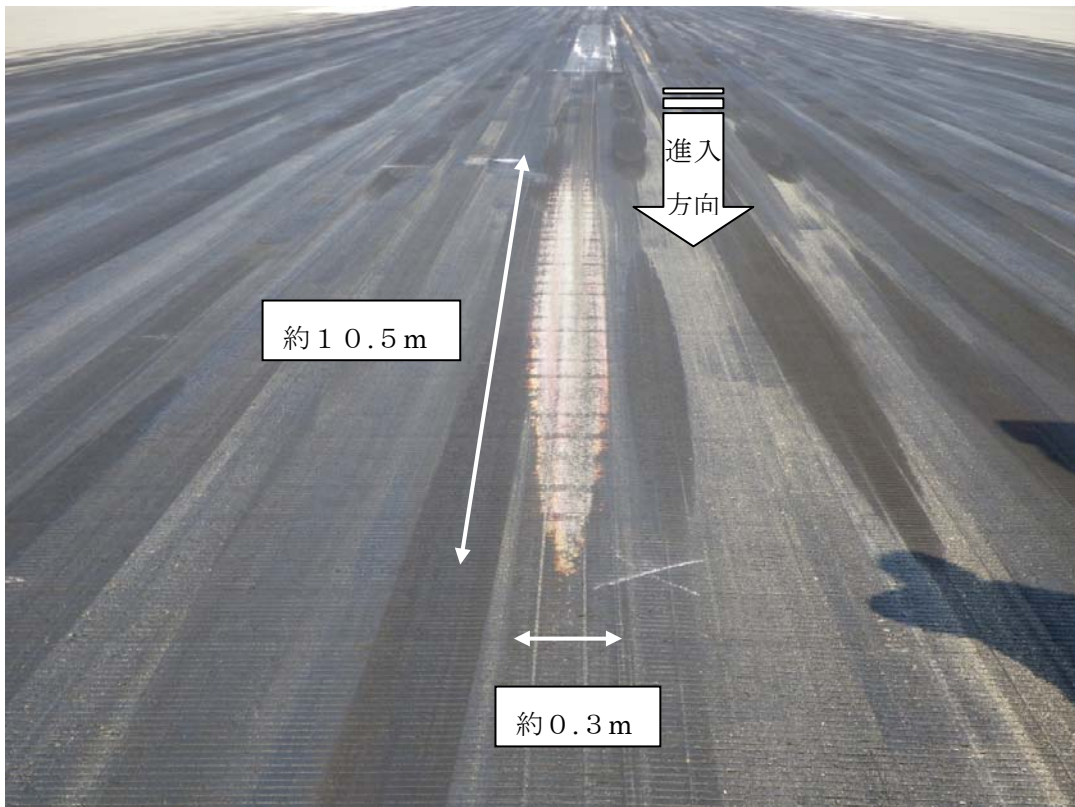
写真3 滑走路擦過痕

オレンジ色塗料の痕跡が、滑走路06Lの進入端から約380mの地点から長さ約10.5m、最大幅約0.3mにわたり残されていたが、滑走路（グルーピング等）及び飛行場灯火の損傷はなかった。

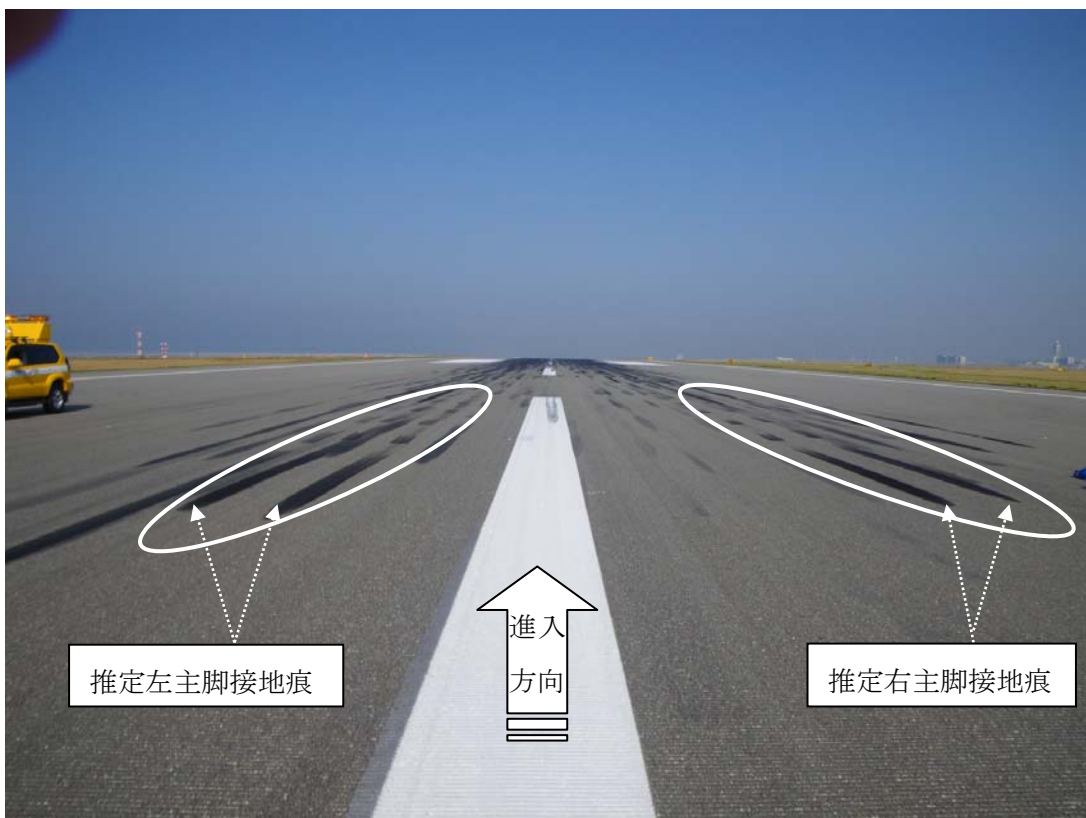
写真4 推定主脚接地痕

2.1.1で記述したように、接地直後に垂直加速度が1.91Gから0.67Gまで減少しているものの、右主脚は接地後6秒間にわたりグラウンドが記録されていた。また、2.8.1(2)に記述したように、滑走路に残されていた接地痕は滑走路上に断続的に続き、2.11.1のITV画像の情報からは顕著なバウンドが確認できないこと、最初の接地から1秒後に左主脚のみ瞬間的にエアが記録されていたことから、接地後の機体のバウンドの高さは極めて小さく、同機は滑走路に主脚が僅かに接触した状況で、機体をやや右に傾け滑走していたものと推定される。
