笹子トンネル事故を考える

—科学者の社会的責任から

西山 豊

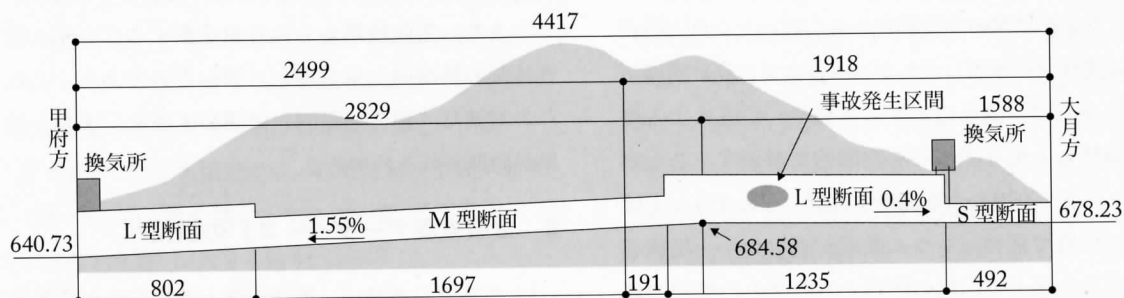
図1 縦断面図(上り線)(国土交通省の資料を元に作成)

笹子トンネルはL型、M型、S型の3種類のトンネル断面の連結として設計されている。調査・検討委員会の資料⁵⁾および周佐ほかの論文⁹⁾より、道路延長をこの分類でまとめ、上り線と下り線を比較したのが表5である。この表では、上り線はL型の区間が多く、下り線はM型の区間が多いことがわかる。上り線で大月側のL型は周佐ほか⁹⁾によると1218 mであるが調査・検討委員会⁵⁾では1235 mと17 m長くなっている(図1)。その理由は何であろうか。

調査・検討委員会の「笹子トンネル(上り線)60 mスパン別アンカーボルトのゆるみ等分布図」⁶⁾にトンネル縦断面図(図1)を重ねてみる。事故が起こった上り線の区間(大月側から1147 m、長さ138 m)はL型の区間であり、アンカーボルトのゆるみ等がもっとも大きく仮説と一致する。しかし甲府方の802 mはL型にもかかわらず、アンカーボルトのゆるみがほとんどない。

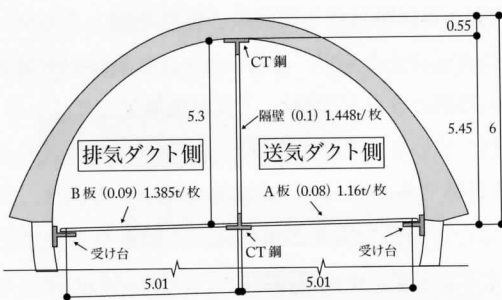
図2 横断面図(国土交通省の資料を元に作成)

調査・検討委員会の資料⁴⁾をもとに事故となったトンネル横断面を図2に作成した。天井の上は右側が送気ダクト、左側が排気ダクトに2分割されている。そして右側に天井板A板、左側に天井板B板があり、中央に隔壁がある。A板は長さが5.01 m、厚さが0.08 m、重さが1.16 tであり、B板は長さが5.01 m、厚さが0.09 m、重さが1.385 tであり、隔壁は長さが5.3 m、厚さが0.1 m、重さが1.448 tである。

天端に固定されたアンカーボルトにかかる荷重は、隔壁の1.448 t、A板1.16 tの半分とB板1.385 tの半分とすると、合計2.72 tとなる。これら3枚を道路延長方向に3本のアンカーボルトで支えているから、1本あたり約1 tの荷重となる。一方、アンカーボルト1本は4 tに耐えられるというから4倍の安全設計ということになる。

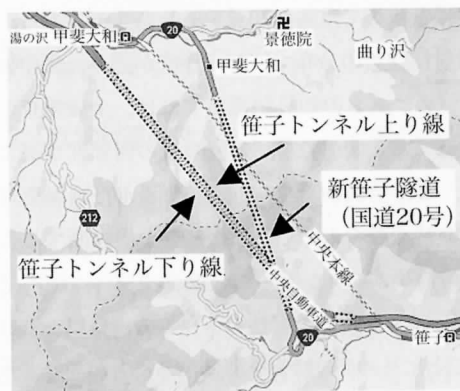
図3 笹子トンネル(Google マップより)

さらに、笹子トンネルは、新笹子隧道(国道20号)と事故現場から100 mの至近距離で交差している(図3)。これらの問題は別の機会に論じてみたい。

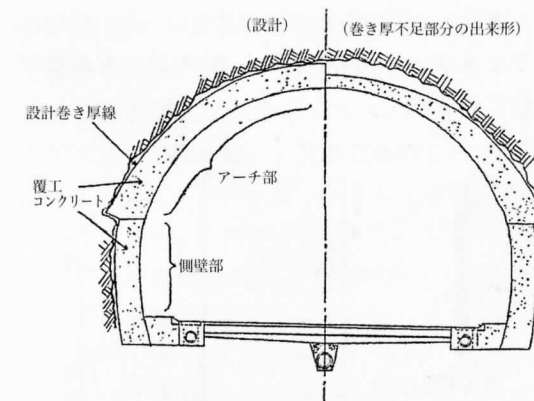
図4 アーチ部覆工コンクリートの施工ミス 会計検査院(1976年11月29日)

会計検査院は、1976年、笹子トンネル西工事ほか13工事において、アーチ部覆工コンクリートの施工が設計と相違していたので改善を求めている⁸⁾。これによると、設計の巻き厚55~90cmに対して、施工の巻き厚不足が2分の1を超えるものが15箇所、3分の1を超えるものが142箇所、4分の1を超えるものが182箇所あったという。図4では左が設計の巻き厚、右が施工後の巻き厚である。なぜ、このような施工ミスが起こったのか。現場監督の不適正だったのか。後述するように笹子トンネルは大断面トンネルであるため、コンクリート打設の施工ミスだけでなく、トンネル設計との関連で議論しなければならない。

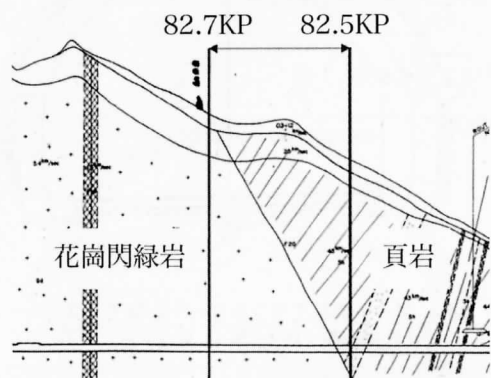
図5 断層(82.5KPと82.7KP) 資料:国土交通省

国土交通省の資料によれば、事故の区間の東京から82.5kmと82.7kmの間には断層がある⁴⁾。図5では右が頁岩で左が花崗閃緑岩である。

工事が難航した柵小屋西沢は西工事であり、今回の事故とは反対側であるが、笹子トンネルは、断層や断層破碎帯が多い地域である。また、フォッサマグナが走る場所であり、地震の誘発地帯でもある。1975年以降では1976年、1983年、1996年、2011年、2012年に大きな地震があった¹⁰⁾。特に、2011年3月11日の東日本大震災、2012年1月28日の山梨県東部・富士五湖地震とトンネル事故との関連性も否定できない。それなのに、笹子トンネルは2000年から10年以上も点検がされていない。

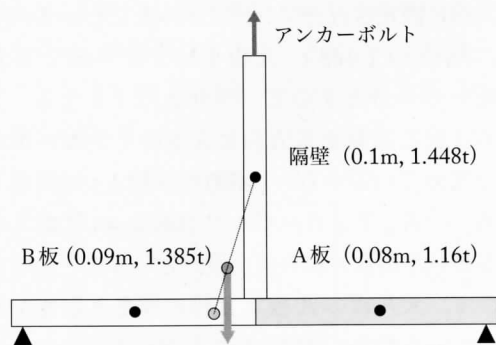
なるのだろうか。3枚のコンクリート板はCT鋼で固く連結されているので、剛体とみなして重心を計算してみると図6のような偏心構造物となる。重心のずれはB板側に12 cm程度であるが、このずれはアンカーボルトや台座に負荷となっているはずだ。1975年から37年間、アンカーボルトは偏心構造物を支え続けていたことになる。

忘れてならないのは換気による風荷重である。送気ダクト側のA板には1枚あたり1.8 tの荷重が、排気ダクト側のB板にはマイナス1.8 tの荷重がかかり、換気運転のたびにトルク(ねじりモーメント)が働いて、それがアンカーボルトへの負荷になっていないだろうか。
