北海道渡島半島西海岸の乙部村 豊浜地域に発生した地すべり

石田正夫

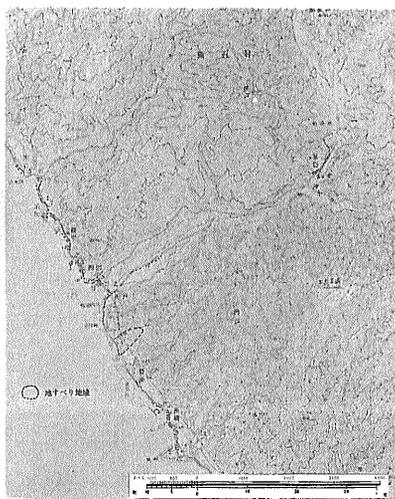
地すべり地域およびその周辺の地形(5万分の1相沼) 今回の地すべり地域周辺北部の海岸地域および相沼内川北部に顕著な地形が見られる

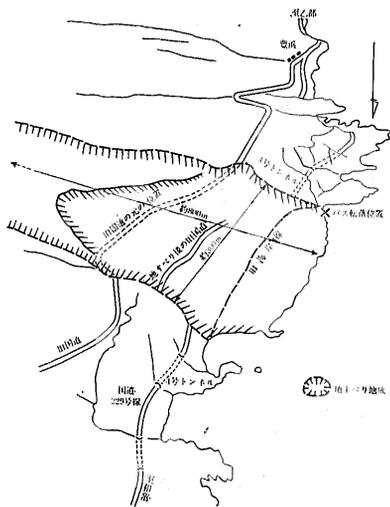
熊石町～乙部村 境界地域の地すべり(相沼側から撮影)
 [北海道新聞社版権所有掲載許可済み]

その原形に近い形のまますべったように観察される。そのうち豊浜側で地すべり前の位置から約40m移動しているのに反し 北部の相沼側では約100m近くもの移動が見られ 反時計方向によじれた移動状態を示している。また地すべりの末端近くでは隆起現象が認められる。

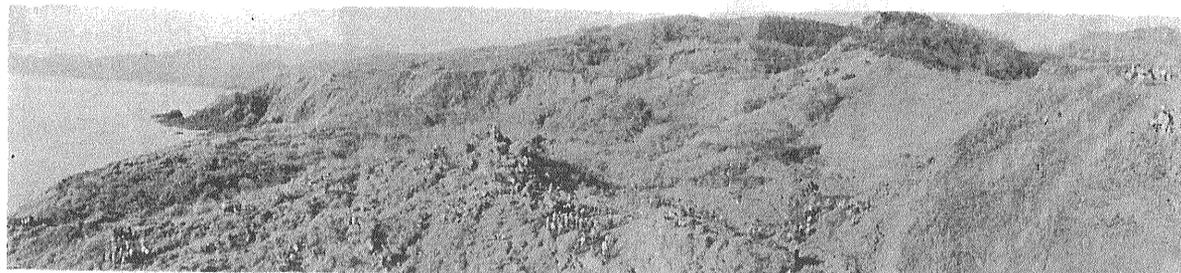
節理の発達する粗粒玄武岩 前方は地すべりの土砂で この粗粒玄武岩をくり抜いたトンネル入口を完全に埋めている

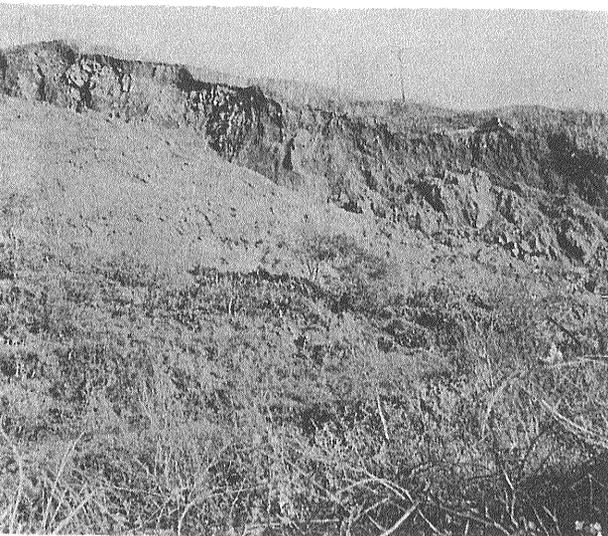
地すべり地域近景 (乙部村豊浜側から相沼側を撮影)

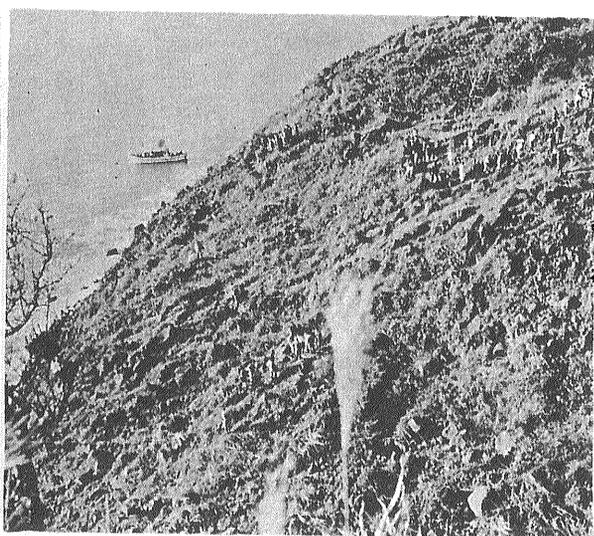
地すべり崩土 地すべり土砂が亀裂のため さらにくずれている
