## 栃木県内における被害報告

本報告書は、東日本大震災による土木構造物等の被害状況として、栃木県内の主な被害状況をまとめたものである。

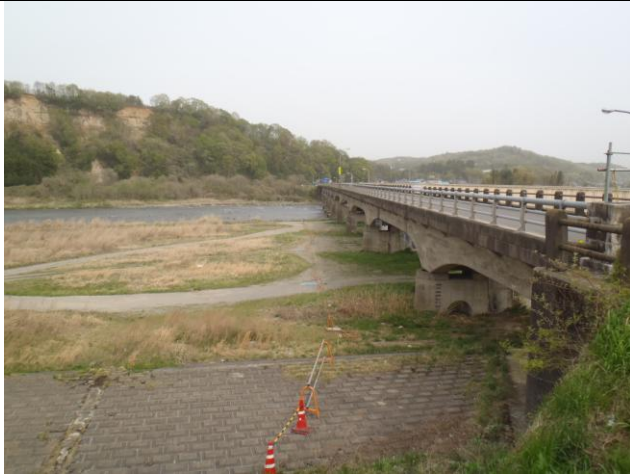
プレストレストコンクリート桁を有する新那珂橋は老朽化のためゲルバーヒンジ部が補強され、荷重による通行制限が設けられていた。このような状態で東日本大震災の被害を受け、P2、P4の橋脚の一部にひび割れが生じるとともに、鋼製支承にも破断などが生じた。前述のように本橋は老朽化も著しいことから現在も全面通行止めとされており、今後の対応はまだ決まっていない。

全景

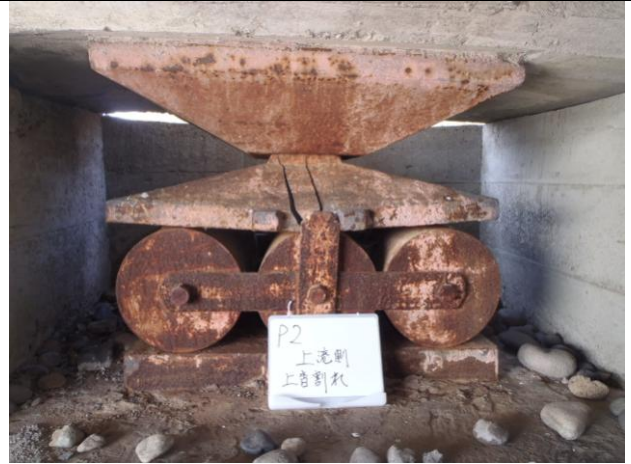
P2 橋脚鋼製支承の破断

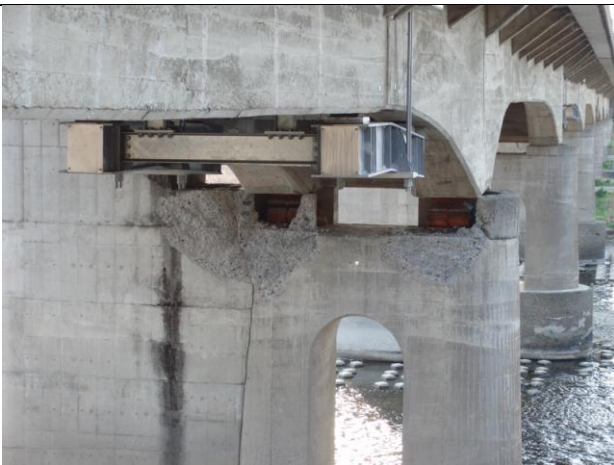
P2 橋脚沓座の破断

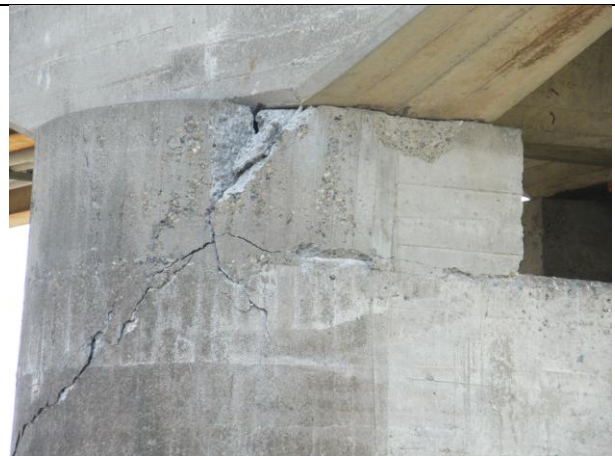
P4 橋脚のひび割れ

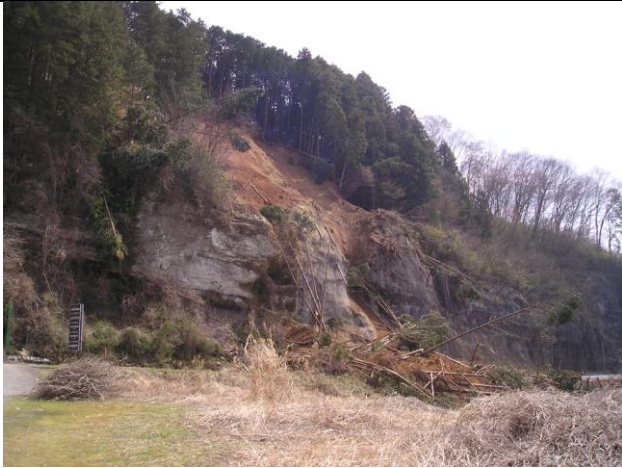
那珂川左岸を通る県道小口黒羽線そばの斜面上部の未固結部が地震時に崩壊し、道路をふさいだ。過去にもこの周辺で同様の崩壊が発生している。

斜面崩壊遠景

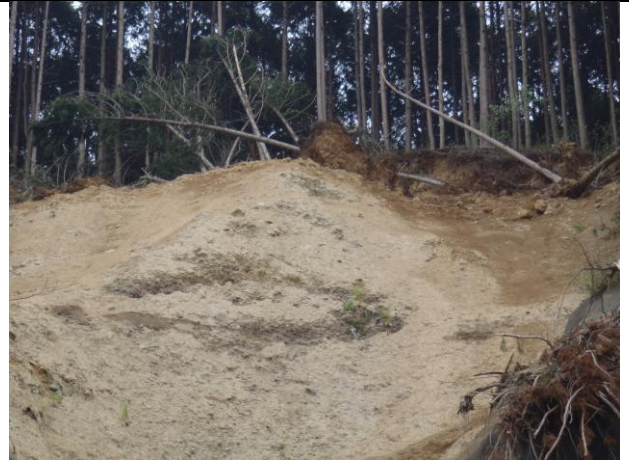
斜面上部の未固結層崩壊部

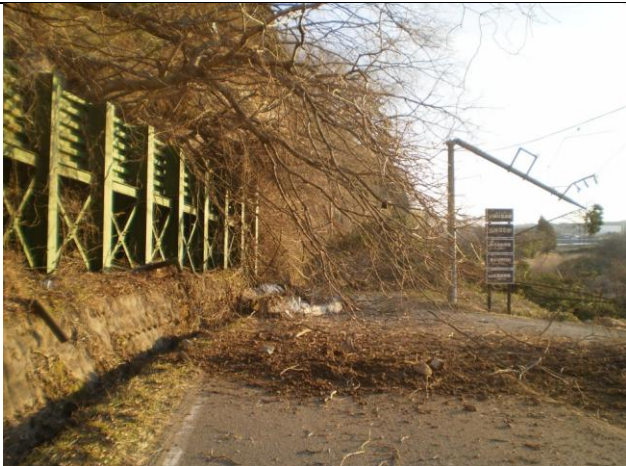
小口黒羽線の落石防護壁

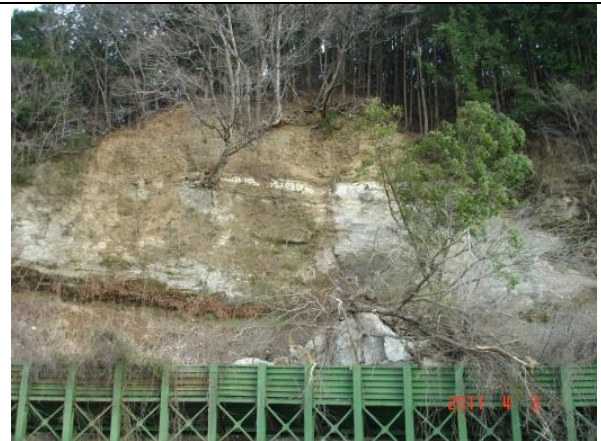
小口黒羽線の落石防護壁付近の崩壊部

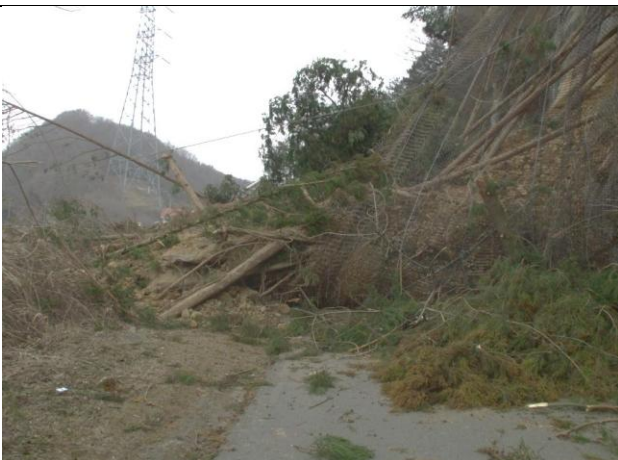
小口黒羽線を塞ぐ崩壊土砂

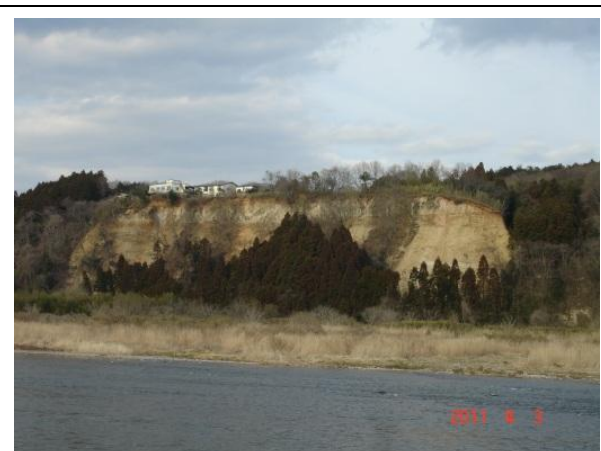
那珂川左岸の遠景

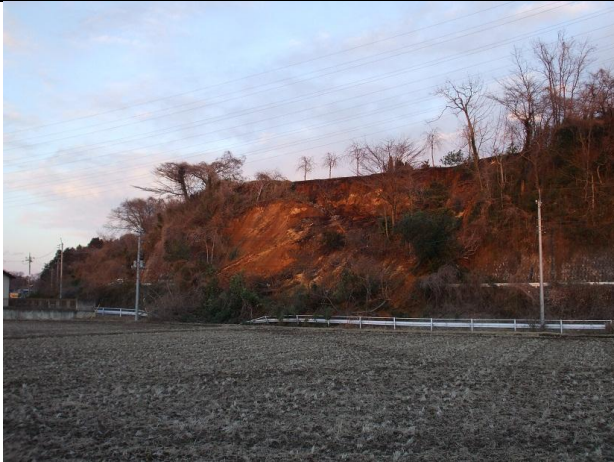
宇都宮市内の鬼怒川左岸側の台地で発生した最大規模の斜面の被害である。地震動により関東ロームなどで構成される地山が崩壊した。誘因は不明であるが、地形の状況から過去にも斜面崩壊を起こしたと思われる。

斜面崩壊遠景その 1

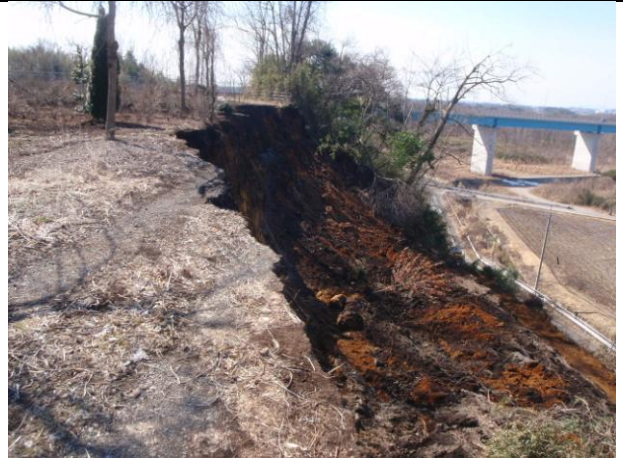
斜面崩壊頂部

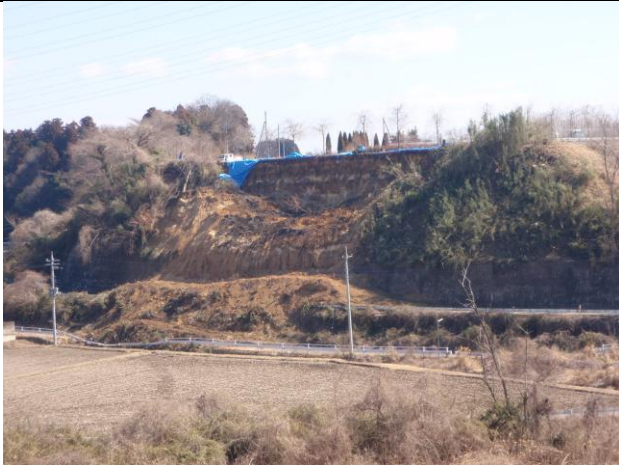
斜面崩壊遠景(その 2)

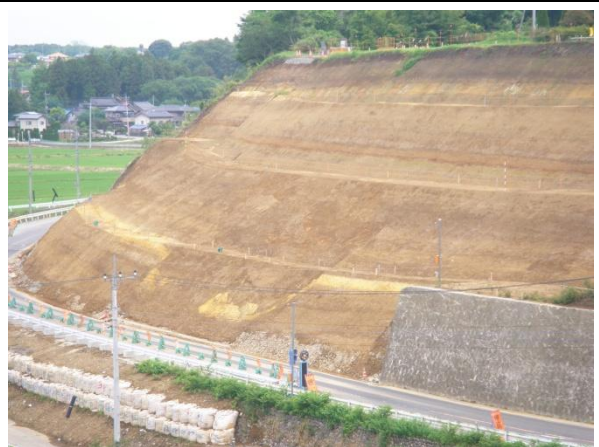
斜面復旧状況と旧斜面崩壊跡

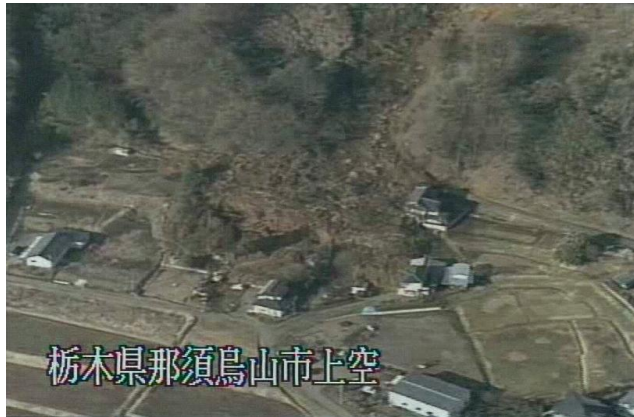
栃木県那須烏山市上空

斜面崩壊に伴って、栃木県内の4名の震災被害者のうち、2名の方が亡くなった場所である。斜面崩壊後の地形を見ると、集水地形の上に載っていた土砂が、帯水層付近で地震動により崩壊してすべり落ち、流下した土砂が家屋に被害を与えたと推測された。現在も湧水が見られ、水抜きの方策を行っていたことから斜面崩壊のメカニズムが裏付けられる。

斜面崩壊の全景

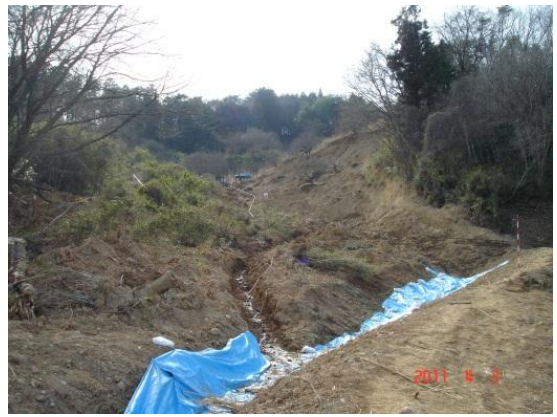
法先部付近から斜面上部を臨む

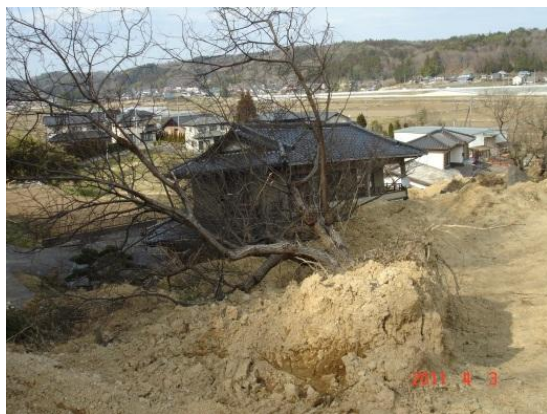
法先部付近の家屋の被害状況

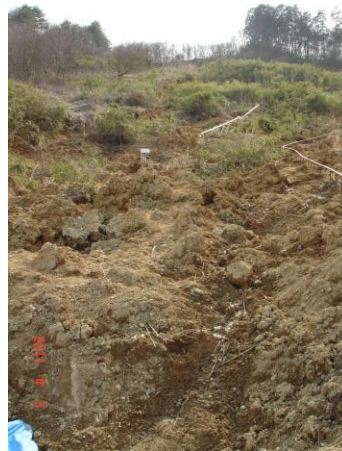
斜面法先部の粘土層

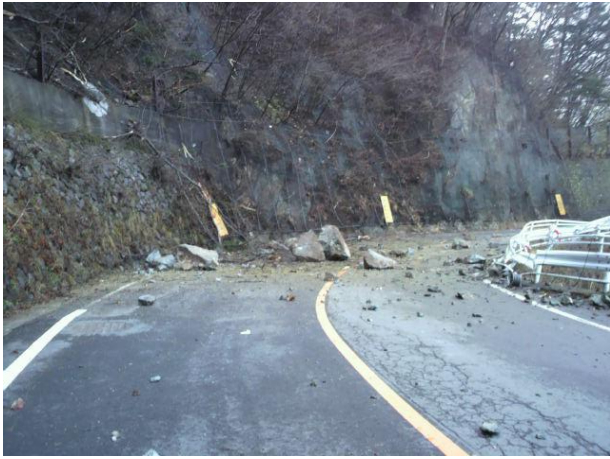
この地域周辺は、比較的多く節理を含む凝灰岩の露頭が見られる。この露頭が地震時に不安定となり、抜け落ちて転石となり、一部は落石防護壁を飛び越えた。その結果として、写真に示すように道路を塞いだ。

道路に点在する落石の状況

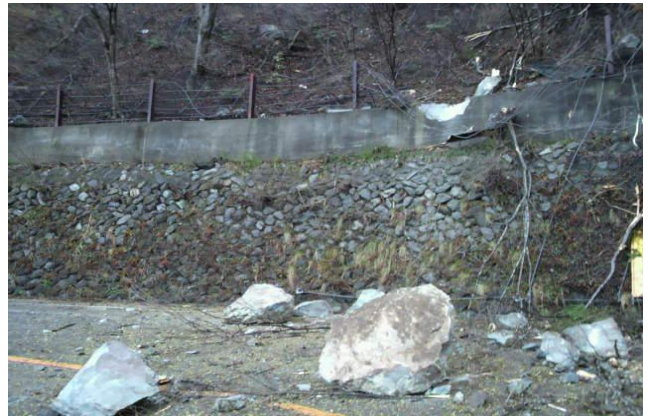
道路に点在する落石の状況

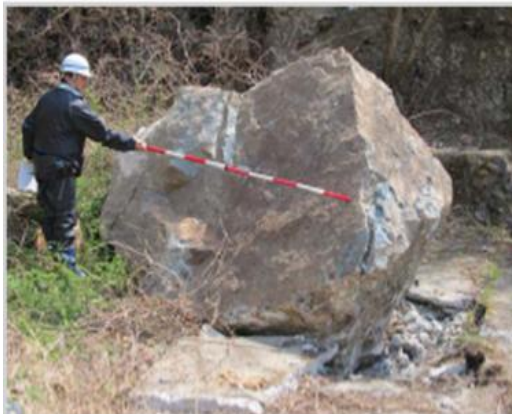
落石の寸法

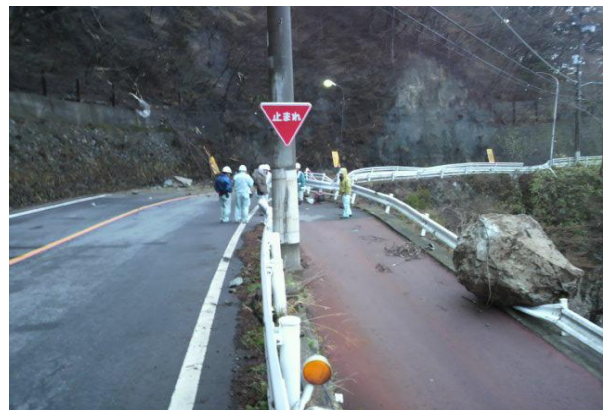
落石状況

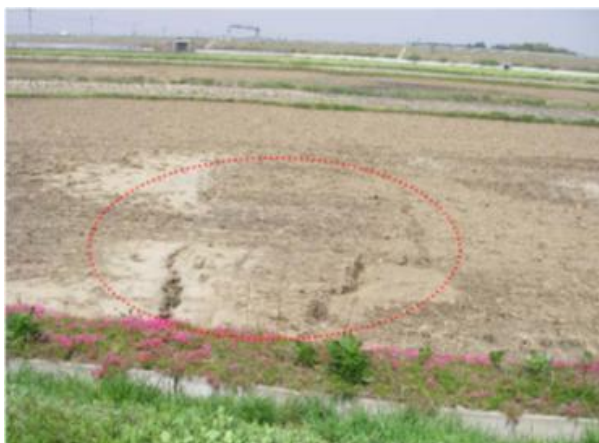
栃木県内で今回の地震動によって、液状化が数か所発生した。この一例として、真岡市高田の県道周辺で見られた事例を示す。道路脇の噴砂は、五行川、小貝川に挟まれた場所に位置することから、かつてこの地域が旧河川あるいは河岸であり、この農地の下に砂層が広がっていると推測される。この砂層が地震動によって液状化し、区画整理された田の表面に割れ目を造り、砂を噴出させたと考えられる。また、この地域の液状化現象は、噴砂を伴う地割の発生で田畑の保水機能に被害を与えただけでなく、周辺の道路の路床を沈下させて、道路の舗装に亀裂を生じさせた。真岡市周辺では数か所の噴砂発生地点が確認されている。これら地点の周囲も同様に道路路面が波打つような不同沈下を起こした。この沈下が大きいところでは、道路の舗装に亀裂を発生させたところもある。

道路脇の田畑に現れた噴砂の状況(赤色点線内)(その 1)

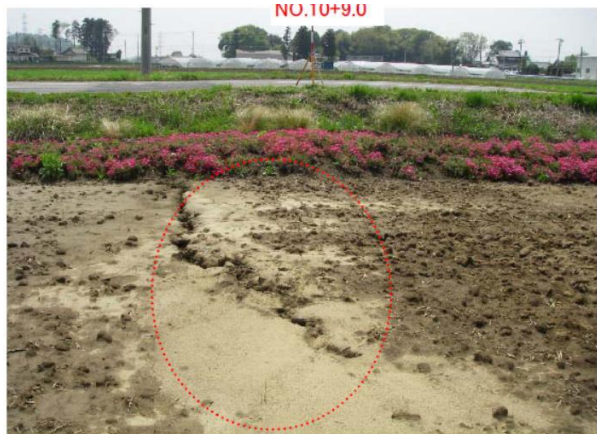
道路脇の田畑に現れた噴砂の状況(その 2)

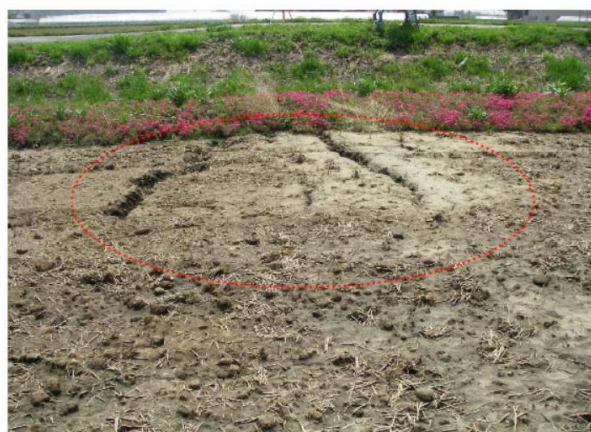
道路脇の田畑に現れた噴砂の状況(その 3)  
(道路路床に変状を与えている)

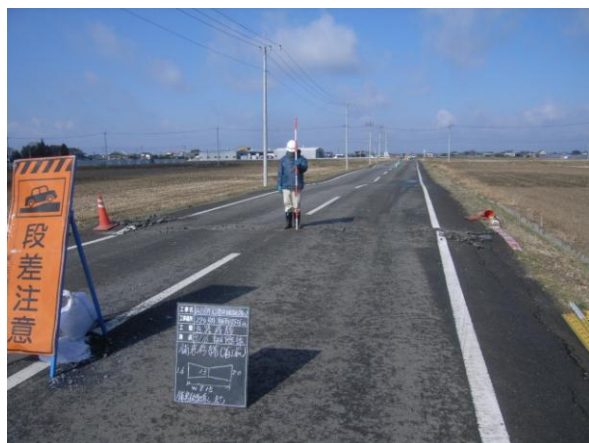
道路面の被害状況

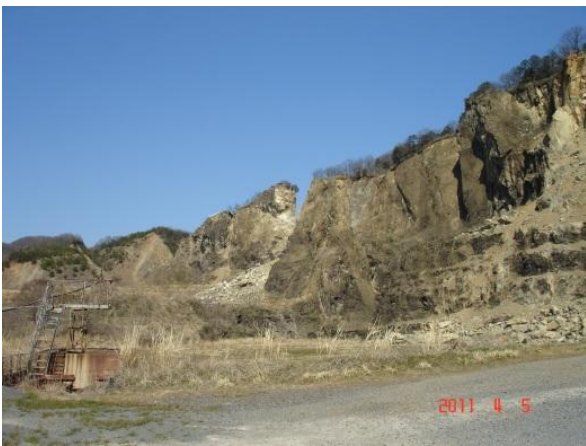
日本に数多くある霊山の一つとして崇められている岩船山の尾根部の一部今回の地震で崩壊した。被害規模は比較的大きいが、人的被害を伴わなかったのは幸いである。この山頂には、日本三大地蔵の高勝寺を擁している。この山の周辺は露天の石材採石場として古くから、安山岩質の砕石が切り出されて来た。山の形が不自然な形になったのも、この採石が原因である。岩船山は、積み木状のブロック状節理を内在する岩盤構造を持ち、砕石により薄くなった尾根部が、今回の地震で揺すられたことで、崩れ落ちたと推定される。

尾根部が V 字型に崩壊した岩船山  
(南東から臨む)

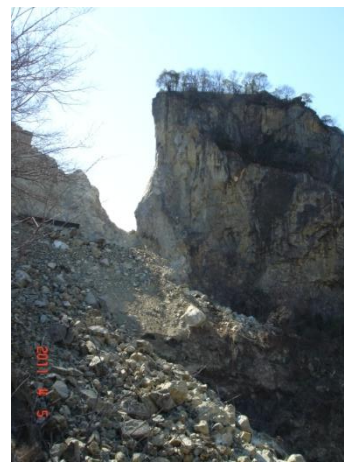
尾根部が V 字型に崩壊した岩船山  
(北西側から臨む)

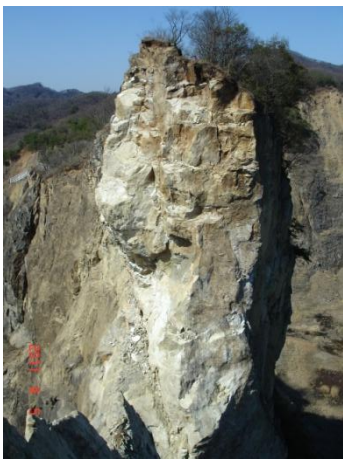
高勝寺のある尾根から臨んだ崩壊部

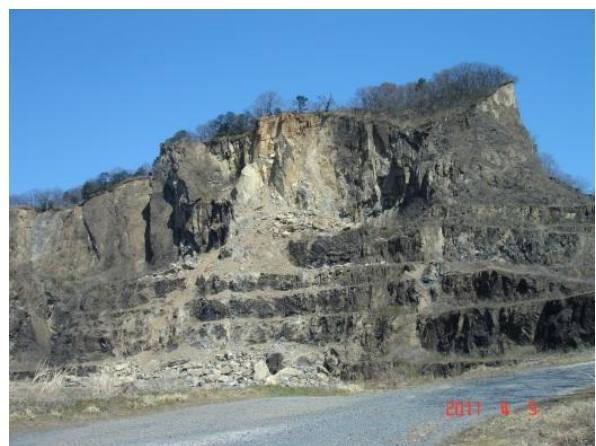
岩船山の岩盤崖部の崩壊  
(南東から臨む)
