AA2017-9

航空事故調査報告書

I 日本航空株式会社所属
ボーイング式737-800型 JA322J
非常脱出時の乗客負傷

平成29年12月21日

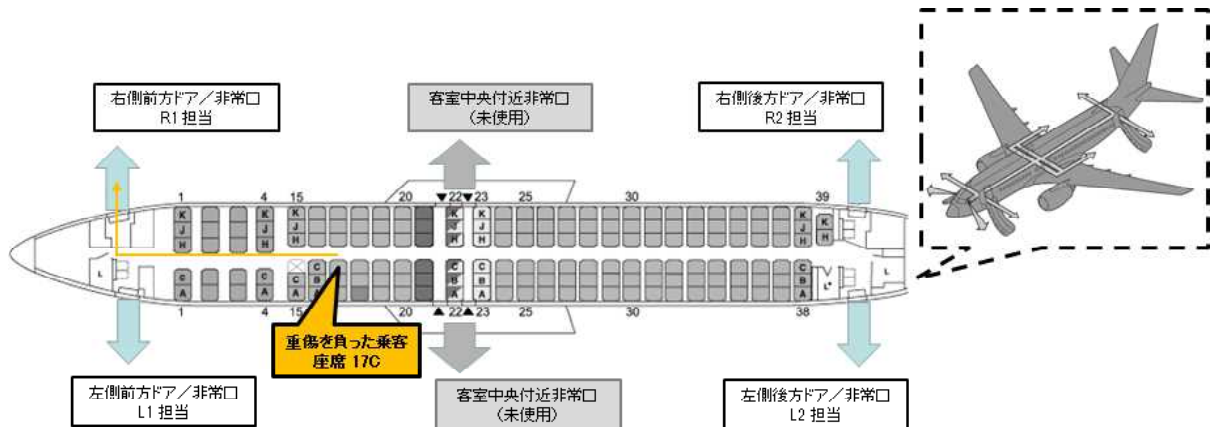
図3 非常口の位置及び客室乗務員の配置

図3に示したとおり、同機の左側前方ドア、右側前方ドア、左側後方ドア及び右側後方ドアの非常口は全て開放され、脱出スライドが正常に展開していた。なお、客室中央付近両側にある非常口は使用されなかった。

左側前方ドアにL1客室乗務員、右側前方ドアにR1客室乗務員、左側後方ドアにL2客室乗務員及び右側後方ドアにR2客室乗務員がそれぞれ配置され、各担当ドアを開放した。重傷を負った乗客は、座席番号17Cに着座しており、非常脱出の際は、右側前方ドアから脱出した。

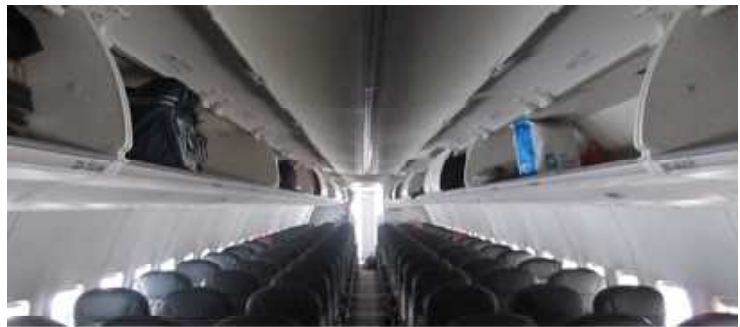
写真A 非常脱出後の機内

また、機内持ち込み手荷物を収納する座席頭上の共用収容棚は、その多くの扉が開放されており、手荷物が持ち出された状態であった。

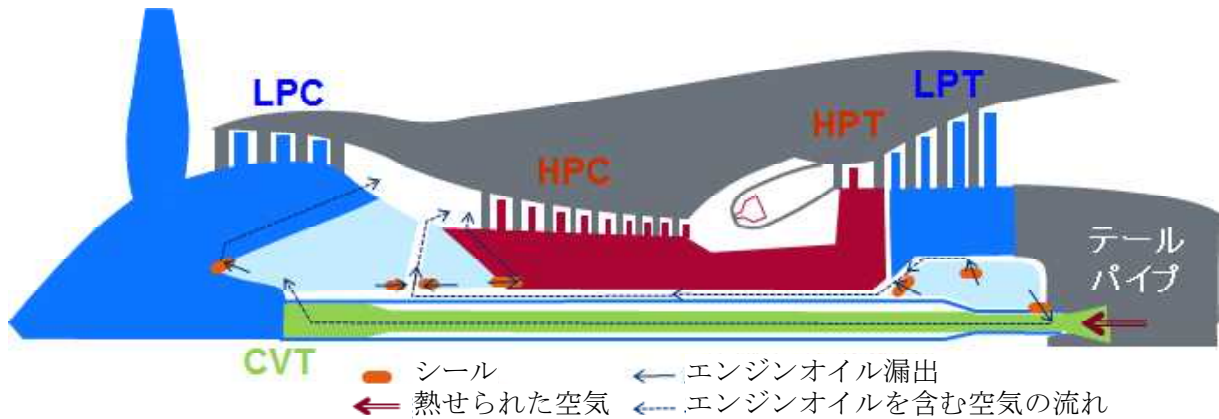
図5 本事故発生時におけるエンジンオイルの流れ図

また、2.8.2(2)に記述したとおり、CVT内部に後方から前方に向かって高温の空気が流れた痕跡及びエアダクト内にエンジンオイルとすすが確認された。これらのことは、前方外部からの空気流入量が減少したため、HPCが、エンジン内部後方の熱せられた空気を、2.5.4に記述したエアダクト及びCVTを通じて、後方から前方へ吸い寄せ逆流させた際、漏れ出たベアリングサンプ内のエンジンオイルが混入したことによるものと考えられる。

エンジンオイルがLPC内に漏れ出たと考えられること、及び2.8.2(3)に記述したとおり、PACKダクト内部にエンジンオイルの付着が確認されていることから、LPCに漏れ出たエンジンオイルが、2.5.2に記述したHPCから抽気される圧縮空気に混入し、PRSOV、PACKを介して機内へ霧状となって流入して異臭を発生させ、煙のように見えたものと考えられる。そのため、運航乗務員が一時的な対応としてPACK及びリサーキュレーション・ファンをOFFとした時に、オイルが混入した空気の機内への流入が遮断されたことにより、異臭と煙が緩和されたものと考えられる。

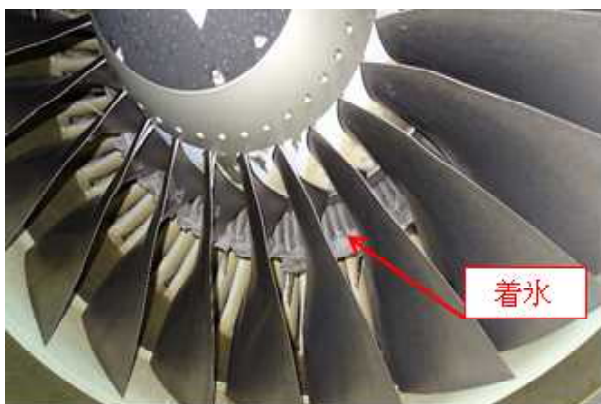
第2エンジン ファンブレード

- ・ファンブレード後面、LPC入り口部分への着氷
- ・LPCブレード及びLPC後段外周部への着氷
- ・HPCブレードにエンジンオイルの付着
- ・PRSOV下流部にエンジンオイルの付着

本事故発生後の機体調査において、2.8.2(1)で記述したとおり、同機の第1エンジン及び第2エンジンでファンブレード及びLPCへの着氷が確認された。また、2.1.1に記述したとおり、14時56分に両エンジンにおいてエンジンオイル量が減少し始めていた。このエンジンオイル量の減少は、ファンブレード及びLPCに着氷したことによりエンジンへの空気流入量が減少したため、2.5.4で記述したベアリングサンプのシール外側の空気圧を高めることができなくなり、ベアリングサンプ内のオイルがLPCに漏れ出したことによるものと考えられる。

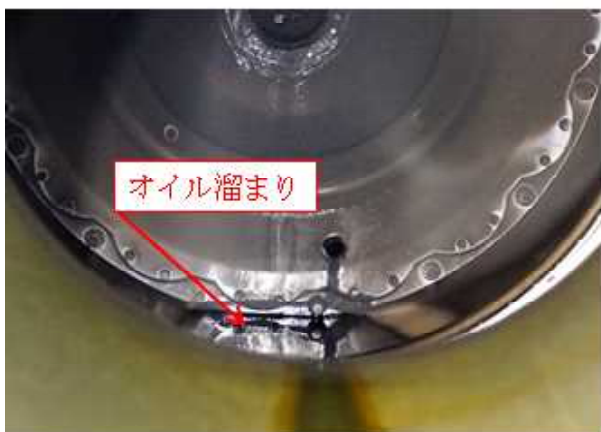
第2エンジン テールパイプ内部

- ・テールパイプ内部のオイル溜まり
- ・テールパイプにエンジンオイル成分を含むすすの付着
- ・前段No.1ベアリングにエンジンオイルとすすの付着
- ・後段No.5ベアリングにエンジンオイルとすすの付着
- ・CVT内部に、後方から前方に向かって高温の空気が流れた痕跡
- ・エアダクト内部にエンジンオイルとすすの付着

3.4.1で述べた漏れ出たエンジンオイルの一部がC V Tを介してテールパイプ内へ排出され、エンジンが停止したことによりエンジンオイルがテールパイプ内に溜まり、テールパイプの熱にさらされたことで発火したものと考えられる。
