航空重大インシデント調査報告書

I ジェットスター・エアウェイズ所属
ボーイング式787-8型 VHVKJ
飛行中における複数の発動機の継続的な推力の損失に準ずる事態

所 属 ジェットスター・エアウェイズ
型 式 ボーイング式787-8型
登録記号 VHVKJ
インシデント種類 飛行中における複数の発動機の継続的な推力の損失に準ずる事態
発生日時 平成31年3月29日 18時57分ごろ
発生場所 関西国際空港の南西約90km、高度約3,600m

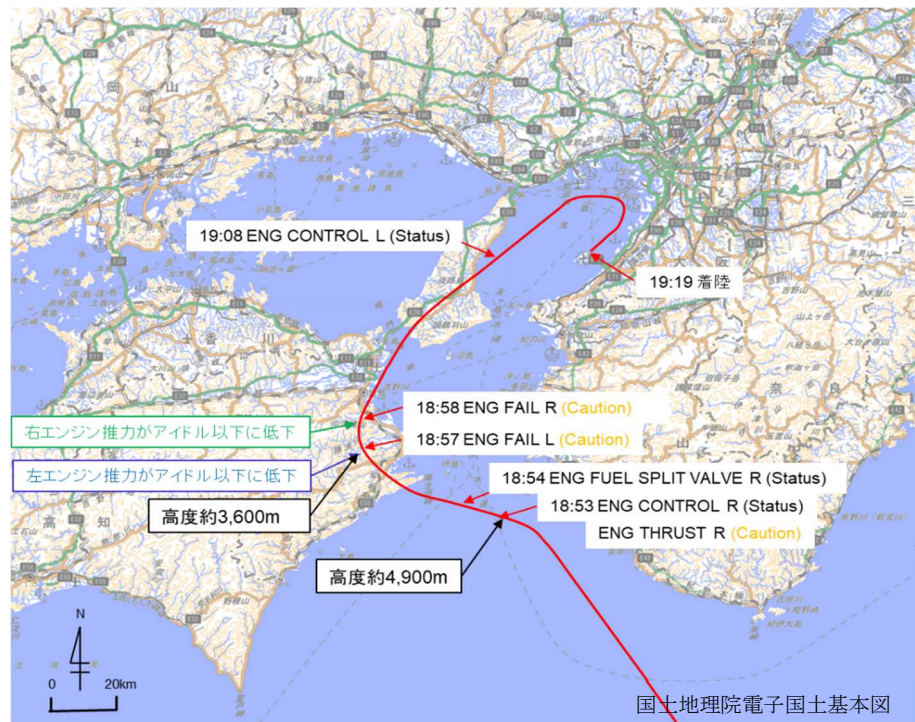
図1 推定飛行経路及びEICAS表示

18時57分、高度約3,600m（約12,000ft）において、EICASに「ENG FAIL L」が表示されてすぐに消えた。機長は、このときの左エンジン計器の表示に不具合は感じなかった。CPLの記録によると左エンジンが8秒間アイドルより低い値を記録していた。

18時58分、EICASに「ENG FAIL R」が表示されてしばらくして消えた。機長は、右エンジン計器の表示が不安定なことを確認したためチェックリストに従って右オートスロットルを解除し、右エンジンのスラストレバーをアイドル位置にした。右エンジンは着陸までの間、時々、不安定な指示であった。CPLの記録によると、右エンジンが81秒間アイドルよりも低い値を記録していた。

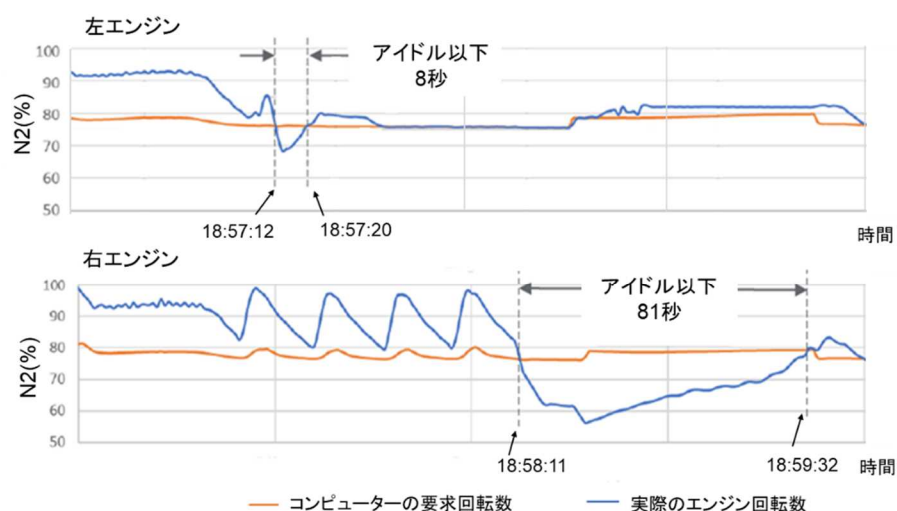
図6 エンジンの回転数のオシレーション

オシレーションとは、コンピューターが計算したエンジン回転数の要求値に対して実際の回転数が安定せず上下に変動を繰り返す状態をいう。C P Lの記録によると、左右のエンジン回転数にオシレーションが発生していた。オシレーションは、3月27日に燃料タンク内殺菌作業を実施後の最初の飛行から発生しており、本重大インシデント便のエンジン始動時や巡航時にも発生していた。しかしながらそのオシレーションの大きさは、機長及び副操縦士が気付かない程度であり、E I C A Sにメッセージ等の表示もなかった。オシレーションは、関西国際空港へ向けて降下中に機長及び副操縦士が認識できるほど顕著になり、その後E I C A Sに「ENG FAIL L」及び「ENG FAIL R」のメッセージが表示された。その時のエンジンの回転数のオシレー

ションの状況は、以下のとおりであり、左エンジンは8秒間、右エンジンは81秒間、アイドル以下に低下していた。（図6）

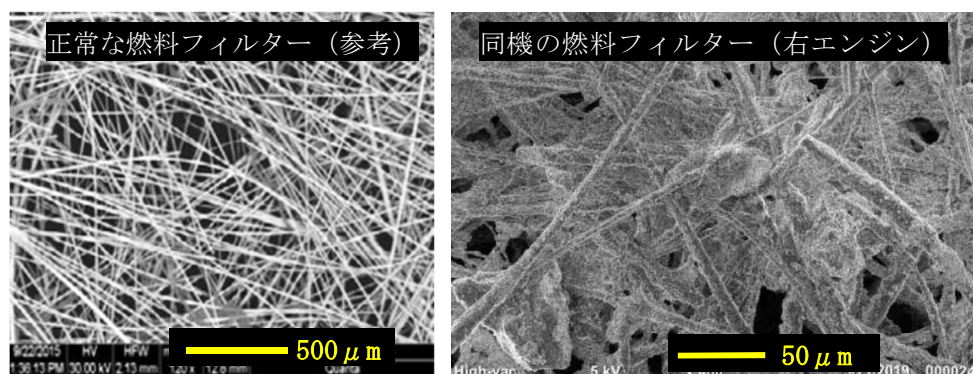
図7 燃料フィルター

① 両側エンジンの燃料フィルターから付着物が検出された。（図7）

検出された付着物の成分は殺菌剤（Kathon FP 1.5）と類似していた。（殺菌処理後は、殺菌剤の残留物が燃料フィルターに付着する可能性がある。）

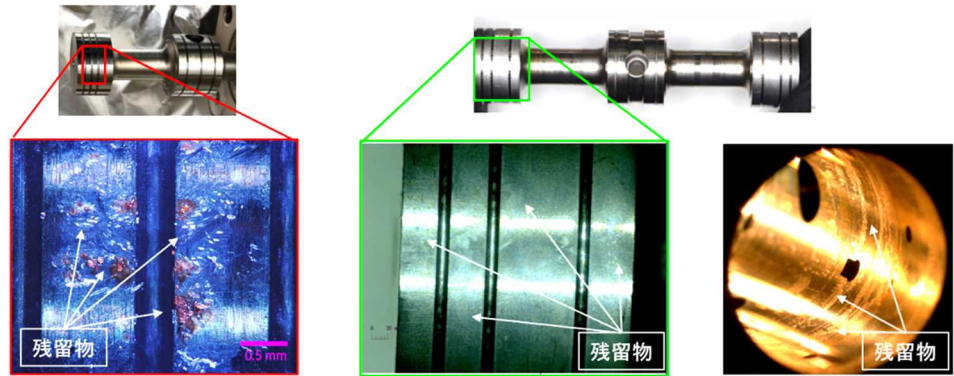
図 8 マグネシウム塩で構成される残留物

② 両側エンジンのF S V燃料調節弁（F S Vスプール）及びV B Vサーボ用燃料調節弁（V B Vスプール）は固着しており、主にマグネシウム塩で構成される残留物（以下「残留物」という。）が検出された。検出された残留物の成分は殺菌剤と類似していた。F S Vスプールは正常であれば試験台上で0.5lb*6の力で動くが、同機のスプールは160lbの力をかけても動かなかった。

VBV スプールに付着していた
残留物

FSV スプールの残留物

FSV スプールが挿入される
ハウジング内の残留物

- (1) 同社は、同型式の機体についてK a t h o n F P 1. 5を使用した燃料タンク内殺菌作業を中止した。殺菌作業は頻度が低いため、設計・製造者が改訂したAMMを基に座学及び実技の再訓練を実施する。
- (2) エンジンの設計・製造者は、G E n xエンジンを搭載した機体に対してサービスブリティン(S B)を発出し、K a t h o n F P 1. 5を使用した殺菌作業の中止を運航者に通知した。
(SB 73-0086 R00 ENGINE FUEL AND CONTROL - GENERAL(73-00-00) - SUSPENSION OF THE USE OF KATHON FP 1.5 BIOCIDES TREATMENT ISSUED SEP/30/2019)

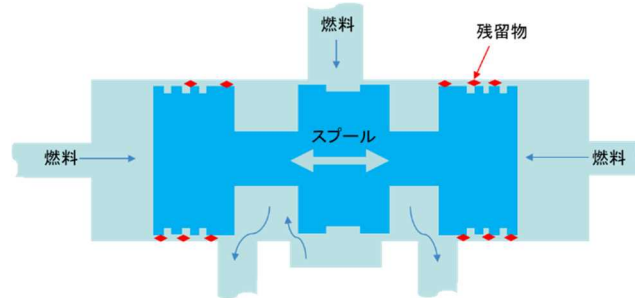
図 9 残留物が検出された部位

残留物は左エンジンのFMVスプール、HPTACCスプール、V S Vスプールからも検出された。（図8及び図9）
