大阪大学における耐震化の状況について

平成27年9月

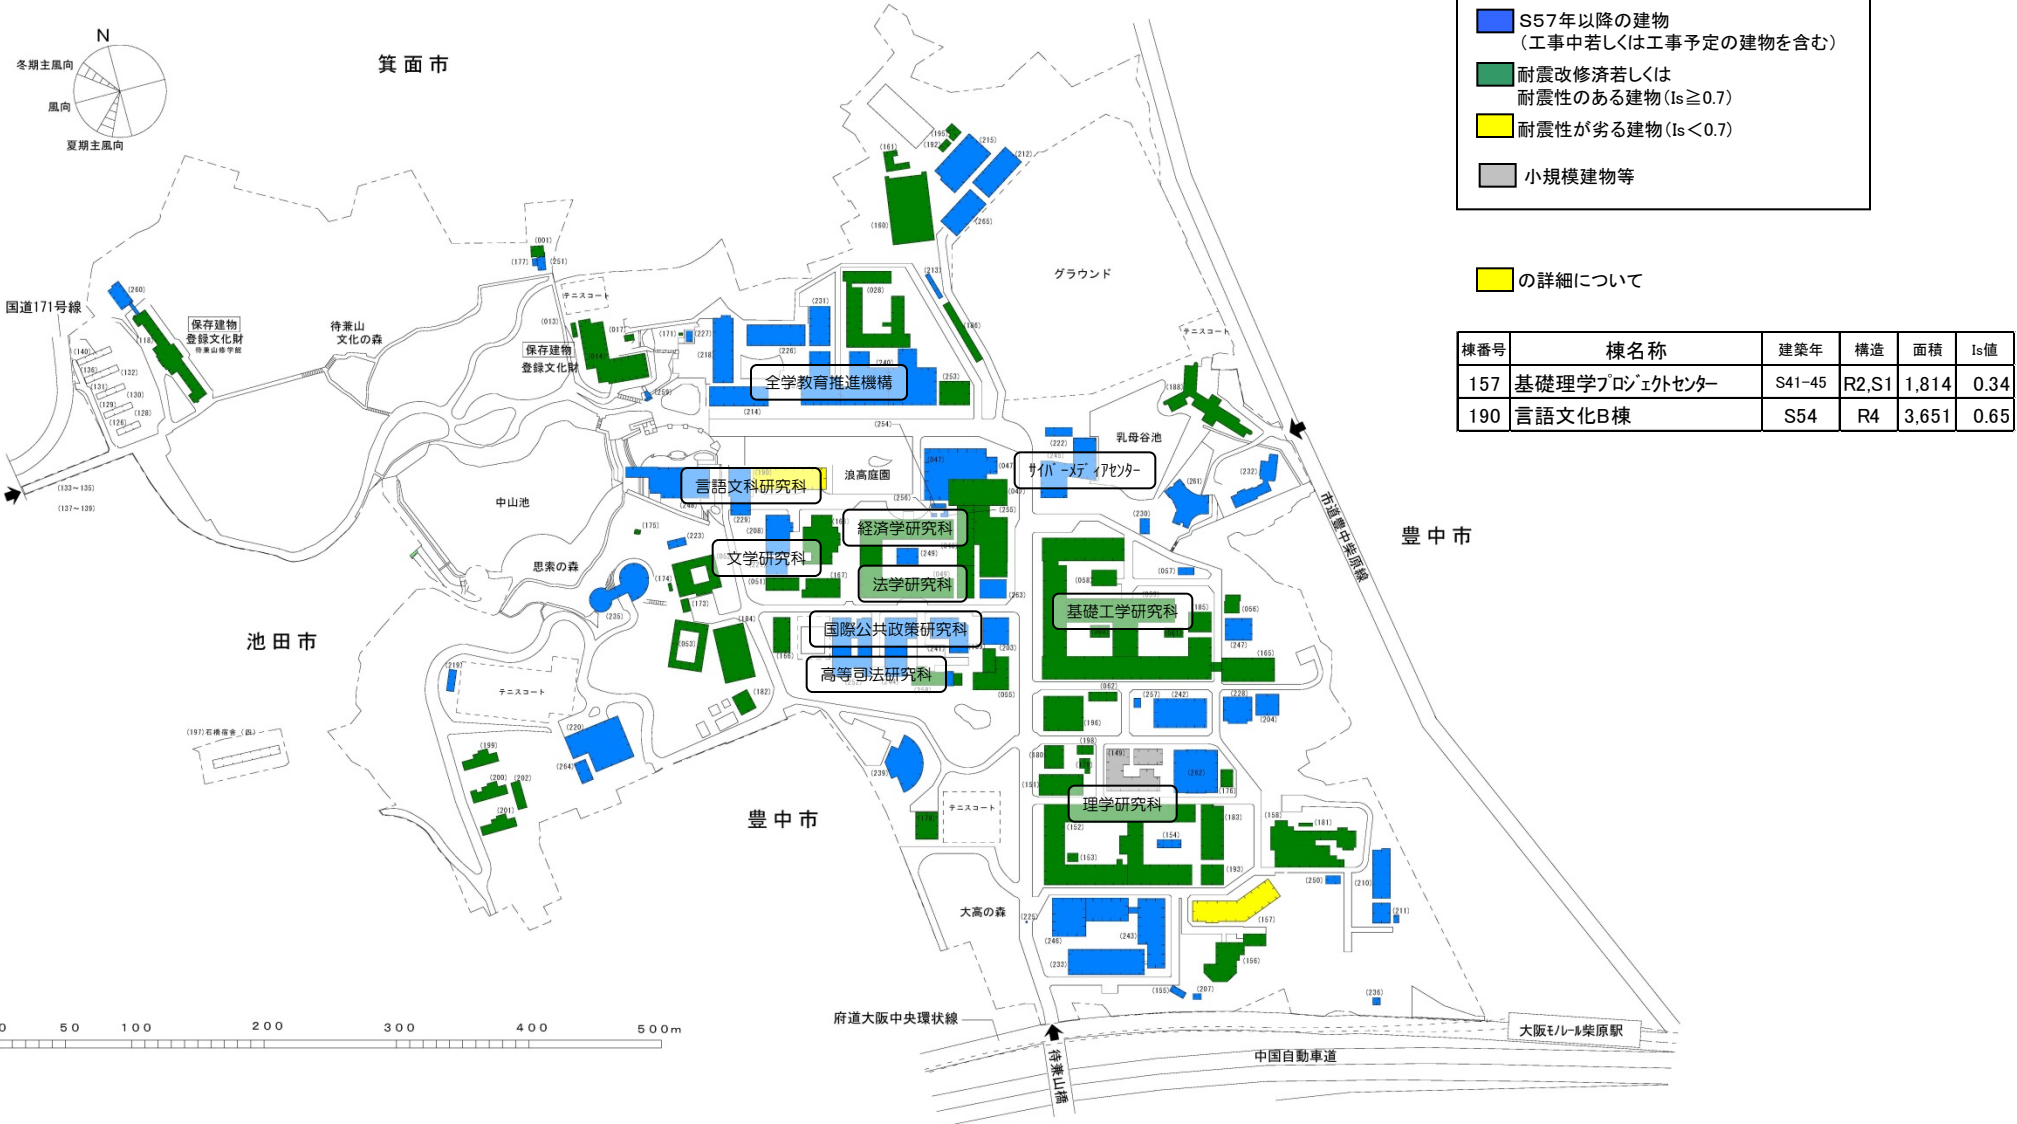
豊中団地 耐震化状況図

棟番号	棟名称	建築年	構造	面積	I_s 値
157	基礎理学プロジェクトセンター	S41-45	R2,S1	1,814	0.34
190	言語文化B棟	S54	R4	3,651	0.65

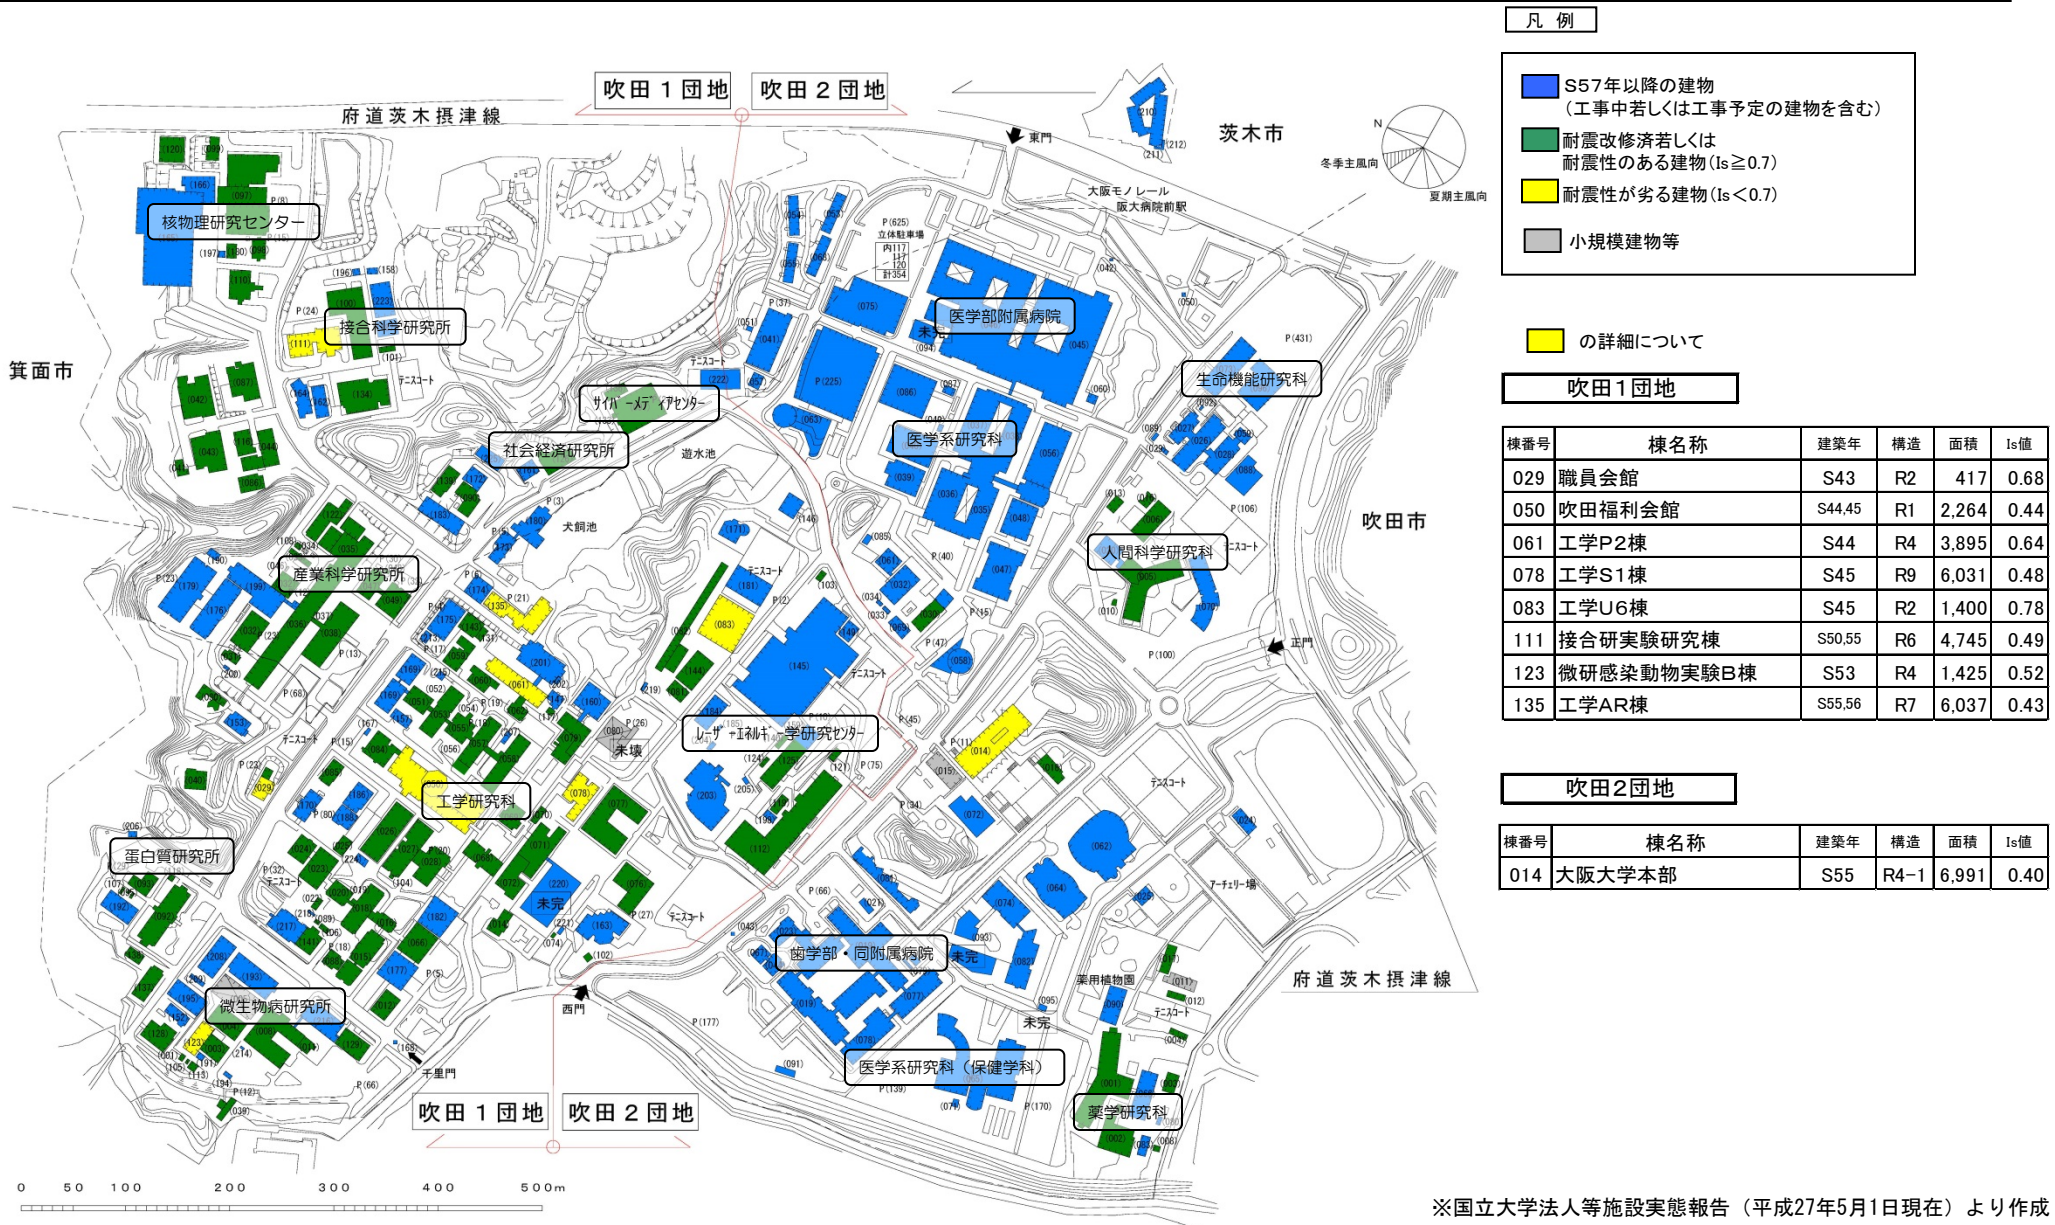
吹田1・2団地 耐震化状況図

棟番号	棟名称	建築年	構造	面積	I_s 値
029	職員会館	S43	R2	417	0.68
050	吹田福利会館	S44.45	R1	2,264	0.44
061	工学P2棟	S44	R4	3,895	0.64
078	工学S1棟	S45	R9	6,031	0.48
083	工学U6棟	S45	R2	1,400	0.78
111	接合研実験研究棟	S50.55	R6	4,745	0.49
123	微研感染動物実験B棟	S53	R4	1,425	0.52
135	工学AR棟	S55.56	R7	6,037	0.43

棟番号	棟名称	建築年	構造	面積	I_s 値
014	大阪大学本部	S55	R4-1	6,991	0.40

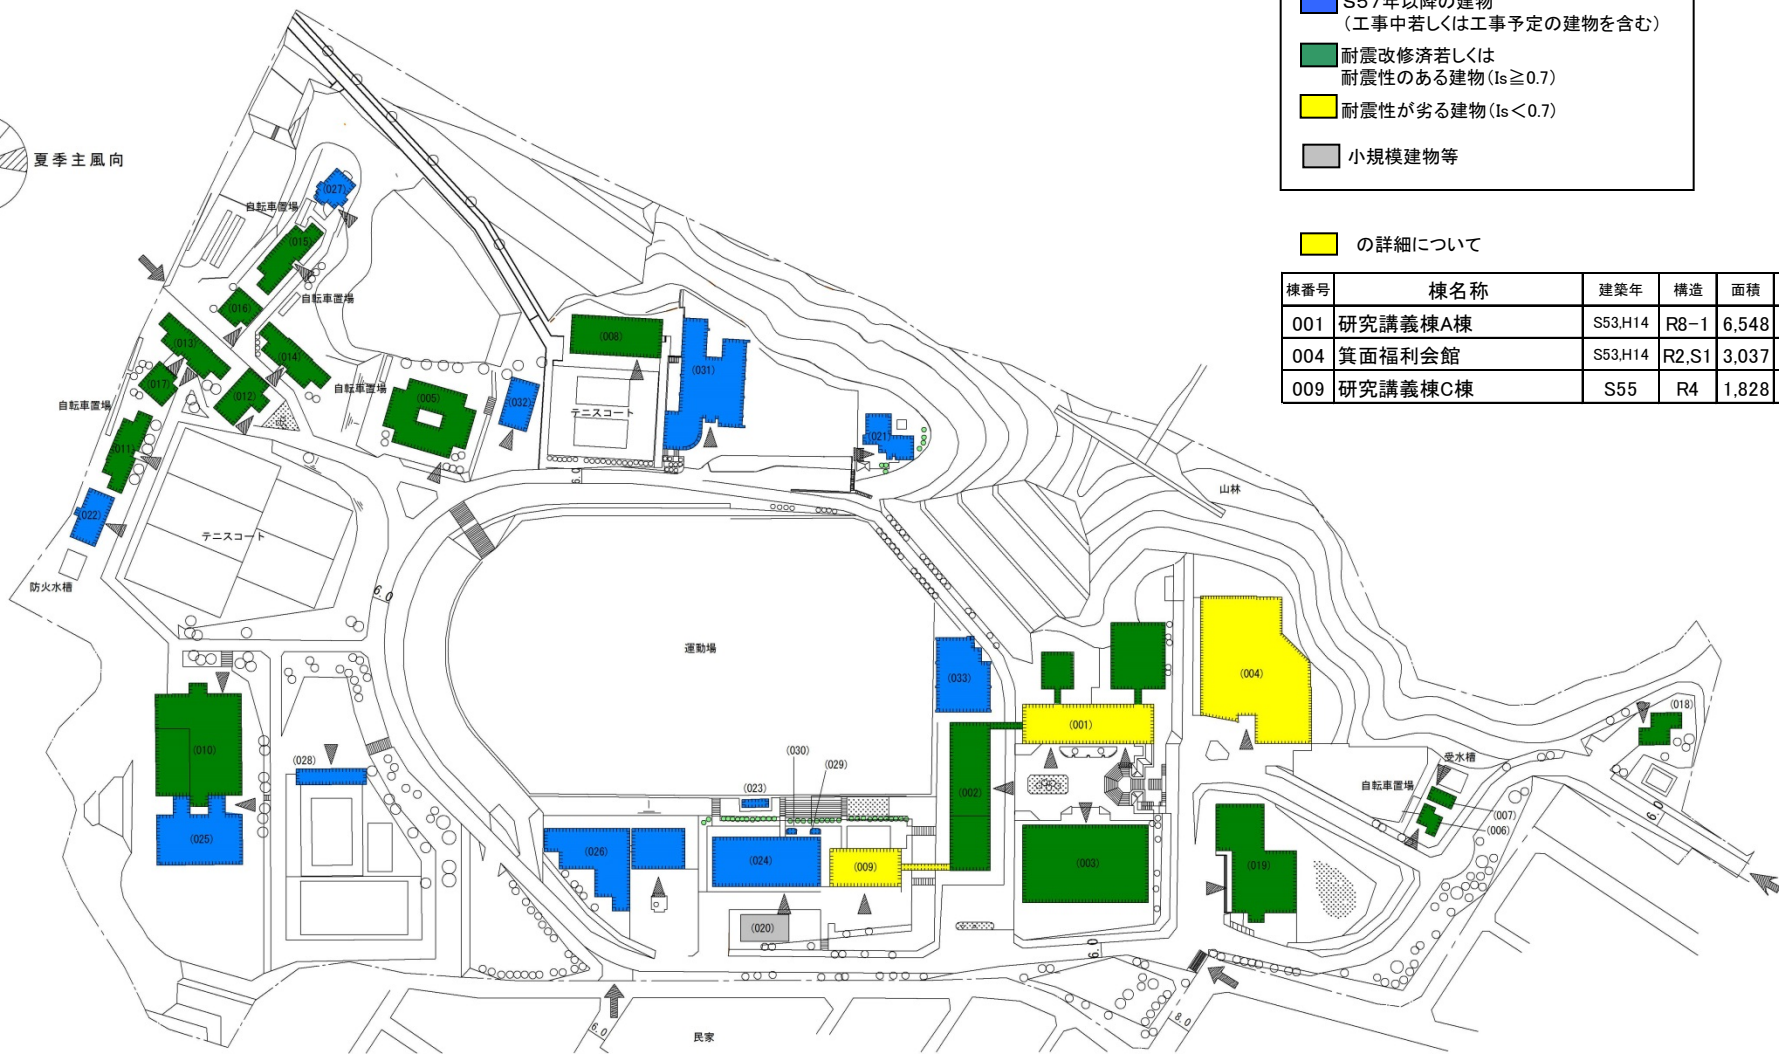
箕面団地 耐震化状況図

棟番号	棟名称	建築年	構造	面積	I_s 値
001	研究講義棟A棟	S53.H14	R8-1	6,548	0.66
004	箕面福利会館	S53.H14	R2.S1	3,037	0.66
009	研究講義棟C棟	S55	R4	1,828	0.56
