礼文浜トンネルコンクリート剥落箇所の維持管理について

北海道旅客鉄道(株) 正会員 ○中西 祐介, 前坂 裕太

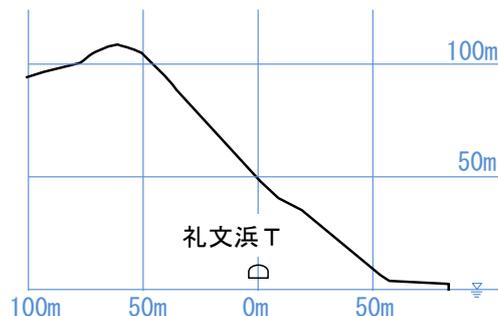
図1 剥落箇所付近推定横断面図

剥落発生箇所付近の推定横断面図を図1, 詳細断面図を図2に示す。剥落はトンネル入口から239m(24k557m付近)の位置にある下り線アーチ部で起こり, 剥落箇所の形状は円錐状で2.5m×3.0m×45cm程度であった。剥落に至った原因については学識経験者が中心となり, 剥落したコンクリートの破壊面の状況や地山状況, 地質調査などにより以下のように推定され¹⁾, 補強セントルを中心とした対策工が施工された²⁾。

- ① 覆工コンクリートの打設後, 比較的早い時期に上部の地山が緩み, アーチ天端付近の突出した岩塊より局所的な地圧が覆工に作用した。
- ② この地圧の作用により, 突出岩塊を中心とした放射状のひび割れが生じた後, 押し抜きせん断破壊が生じて破壊面が形成された。
- ③ 列車振動や凍結融解の繰返し等により, 破壊面の先端部に徐々にひび割れが進展した。
- ④ 最終的には, 剥落塊を支えていた部分に自重により新たな破断面が生じて落下した。

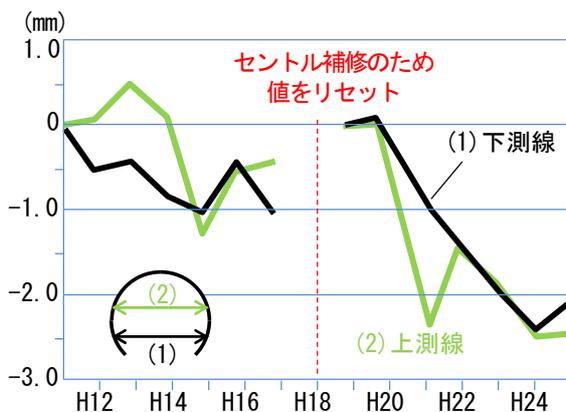
図3 センター変形測定

対策工を施工した平成11年から, 補強セントルの変形を確認するため, 内空変位計(精度1/100mm)を用いた上部, 下部のそれぞれ水平方向の変形量の測定を年1回の頻度で実施している。剥落箇所付近におけるこれまでの測定結果を図3に示す。

平成18年に補強セントルの補修のため, 測定値を一旦リセットしているが, 継続した変形量として推定しても, 測定開始から平成25年まで上部および下部の水平方向の変形量はともに14年間で3mm程度の縮小となっている。一般的に, トンネルの維持管理において問題とされる縮小量は1年間で3mm程度以上であり, このことを考慮しても, 剥落箇所付近では, 剥落の原因と推定された局所的な地圧や, 別の区間で発生した軌道隆

起を起こすような大きな地圧は、継続して作用していないと考えられる。

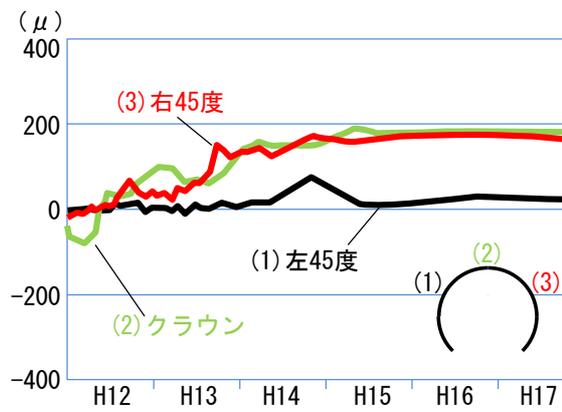
図4 センターひずみ測定

対策工を施工した平成11年から、小型ひずみ計(定格容量±1000μ)を用いて補強センターのクラウン部とクラウン部を中心とした左右45度の位置の3箇所のひずみを測定している。剥落箇所付近におけるこれまでの測定結果を図4に示す。

測定開始から2年程度はばらつきがあるも、その後は剥落箇所に近い左45度位置については20μ程度で収束し、クラウン部および右45度位置については180μ程度で収束している。左45度位置のひずみが小さいことから、剥落の原因と推定された局所的な地圧は継続して作用していないと考えられる。なお、センターの変形測定によっても、剥落を発生させるような大きな地圧が作用した場合の兆候は把握できると判断し、平成17年を最後にひずみ測定を中止している。
