# 環 境 省 委 託 業 務 報 告 書

平成 27 年度温泉を原因とする  
中毒事故等対策検討委託業務

2016 年 3 月

公益財団法人 中央温泉研究所

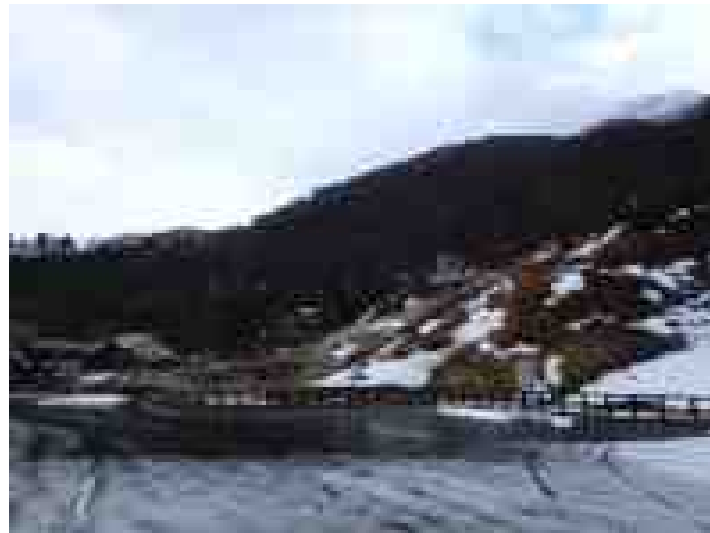
図 2 事故発生現場周辺（2015年12月撮影）

図 2 の写真に見える柵の奥が事故発生現場で、積雪時には一面が雪で覆われる。写真の駐車場は一部除雪され、除雪車の転回場所として利用されている。

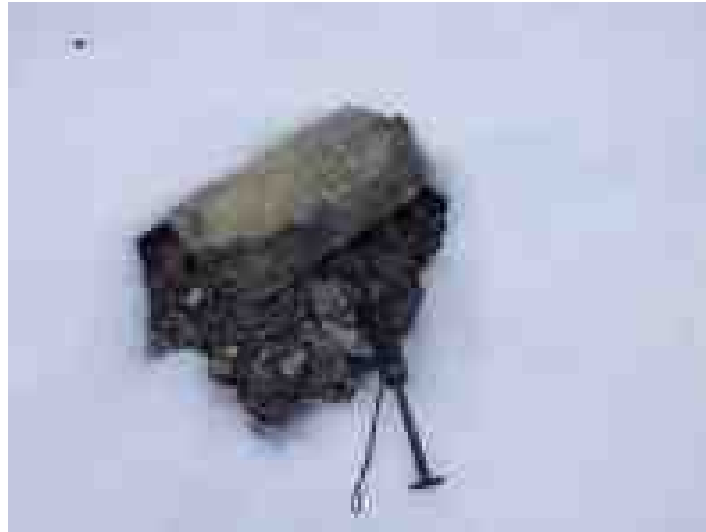
図 3 低温噴気孔

低温噴気孔の地表付近硫化水素濃度は 200～600ppm で、噴気孔地表面温度は 4.6 であった。噴気の温度が低いため、通常の噴気孔のように湯気を出すわけではなくその存在に気づきにくい。測定当日は風が吹いていたが、無風状態の際にはさらに高濃度の硫化水素が検出されるものと考えられる。

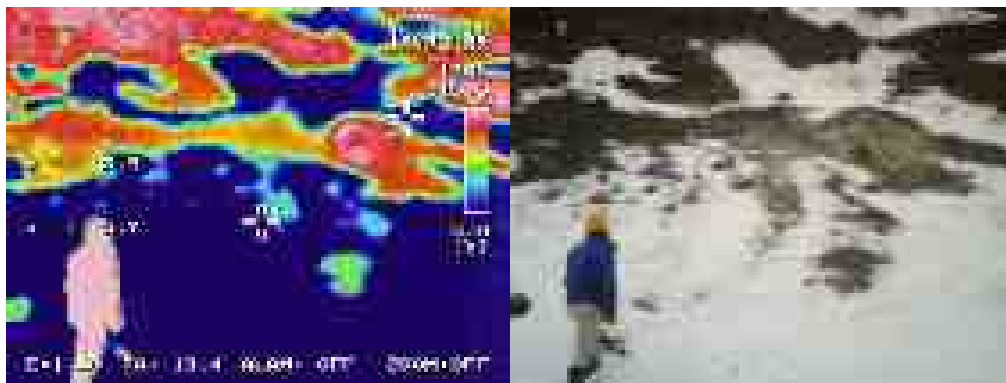
図 4 低温噴気孔群熱映像

図 4 の左側の写真が熱映像で、右側が可視光画像である。熱映像では低温部分が青く表示され、高温部が赤く表示される。低温噴気孔は写真中ほどに横に広がる高温部分や写真下側の黄色や緑の部分に分布している。赤や白の部分や、雪中に存在する緑や黄色の部分で噴気活動が盛んになっている。広範囲に低温噴気孔が分布していることがわかる。事故発生当時はこれら低温噴気孔から発生した硫化水素が斜面を流下し雪洞内に滞留したものと考えられる。雪洞内の

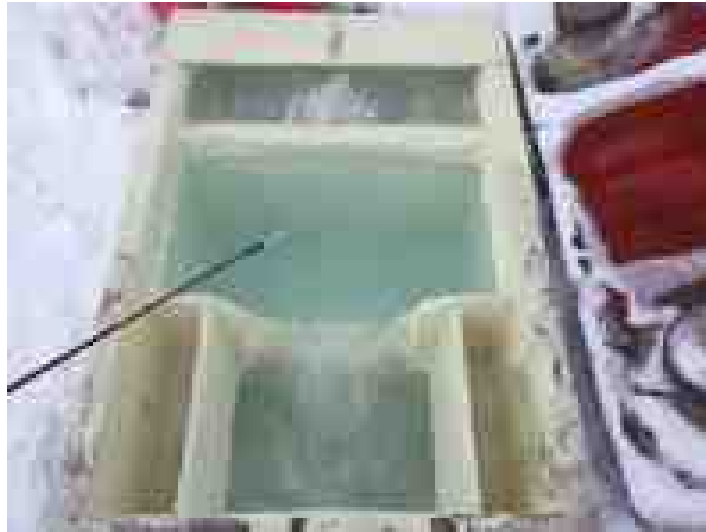
図 5 計量槽（2016年1月撮影）

写真の上の方から温泉が槽内に流入する構造となっており、写真下のノッチ部分で湯量測定を行っている。

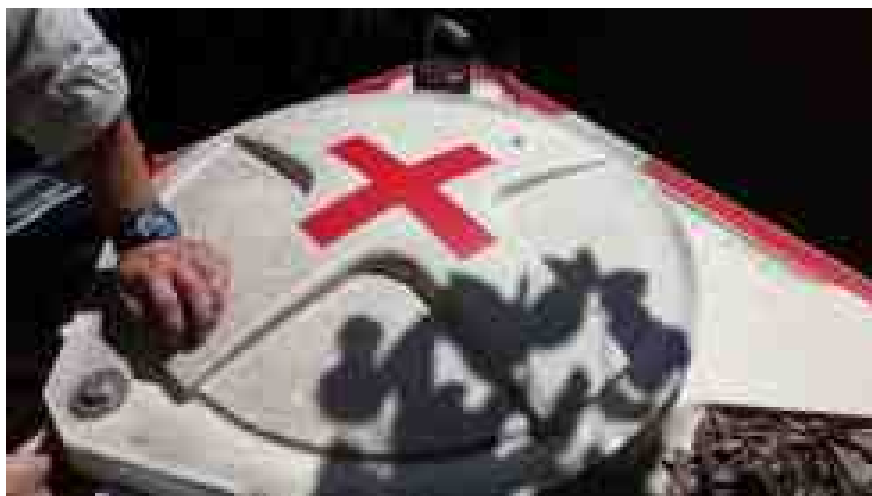
図 8 温泉源泉タンク上部ふた

現地調査では、上部ふたから内部のガス濃度を測定した。硫化水素濃度は 1.3ppm であった。また酸素濃度は 14vol.%, 二酸化炭素濃度は 20vol.%以上であった。硫化水素濃度は、新聞報道の値のように低い値を示した。ただし、事故発生当時、被災者救出のためタンクは電気のごぎりで切断されており、事故直後の小浜消防署の測定した硫化水素濃度は必ずしも事故発生当時の値を反映したものとは言えない。

しかしながら、今回測定した酸素濃度は 14 vol.%, 二酸化炭素濃度は 20 vol.%以上(測定に用いた非分散型赤外線検出器の検出上限が 20vol.%)を示しており、酸欠や二酸化炭素中毒が起きかねない濃度となっていた。

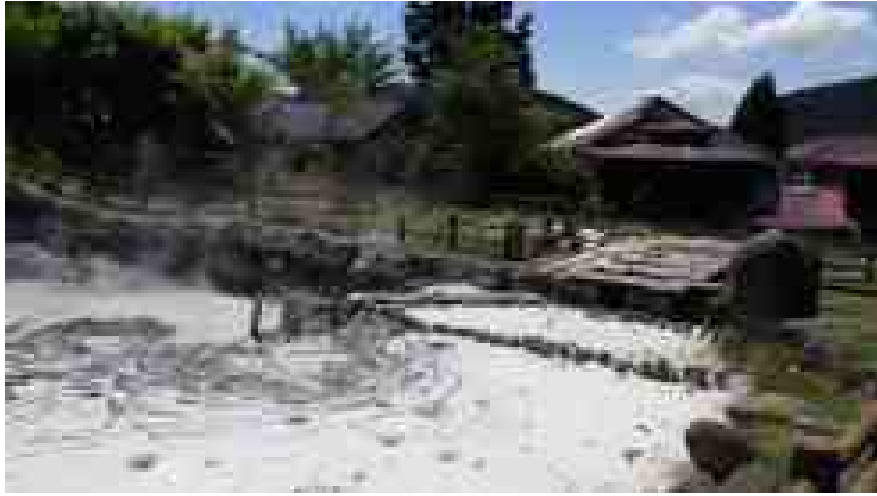
また、新聞報道によると、当時作業員はタンク底にたまった汚泥を除去する作業を実施していたようである。雲仙温泉の温泉は多量の温泉沈殿物(湯の花)を発生することが知られており源泉の底にも多量の沈殿物が堆積している(図 10)。温泉沈殿物の主成分は水分を含んだ鉄やアルミニウムの硫酸塩鉱物であるとの報告がある(長崎県衛生公害研究所 1989)。硫酸塩鉱物は、嫌気環境で硫酸塩還元菌(細菌や古細菌)の活動により分解され、硫化水素を発生し、発生した硫化水素は湯の花の中に貯留されることがある。下水汚泥を除去する際に発生した事故では、汚泥をかき混ぜたために作業環境中の硫化水素濃度が上昇し死亡事故に至った事例が報告されている。また、二酸化炭素濃度は、1vol.%を超えると呼吸促進が起き、9 vol.%を超えると、数分で人は死亡する。したがって、二酸化炭素濃度が直接死に至る濃度に達していなくても、二酸化炭素中毒により硫化水素の吸引が助長された可能性もある。

当該事故事例では、原因ガスとして硫化水素の他二酸化炭素が疑われる。また、タンク内に沈殿した汚泥(湯の花)も原因となった可能性が推察される。

図 10 雲仙小地獄に溜まった湯の花

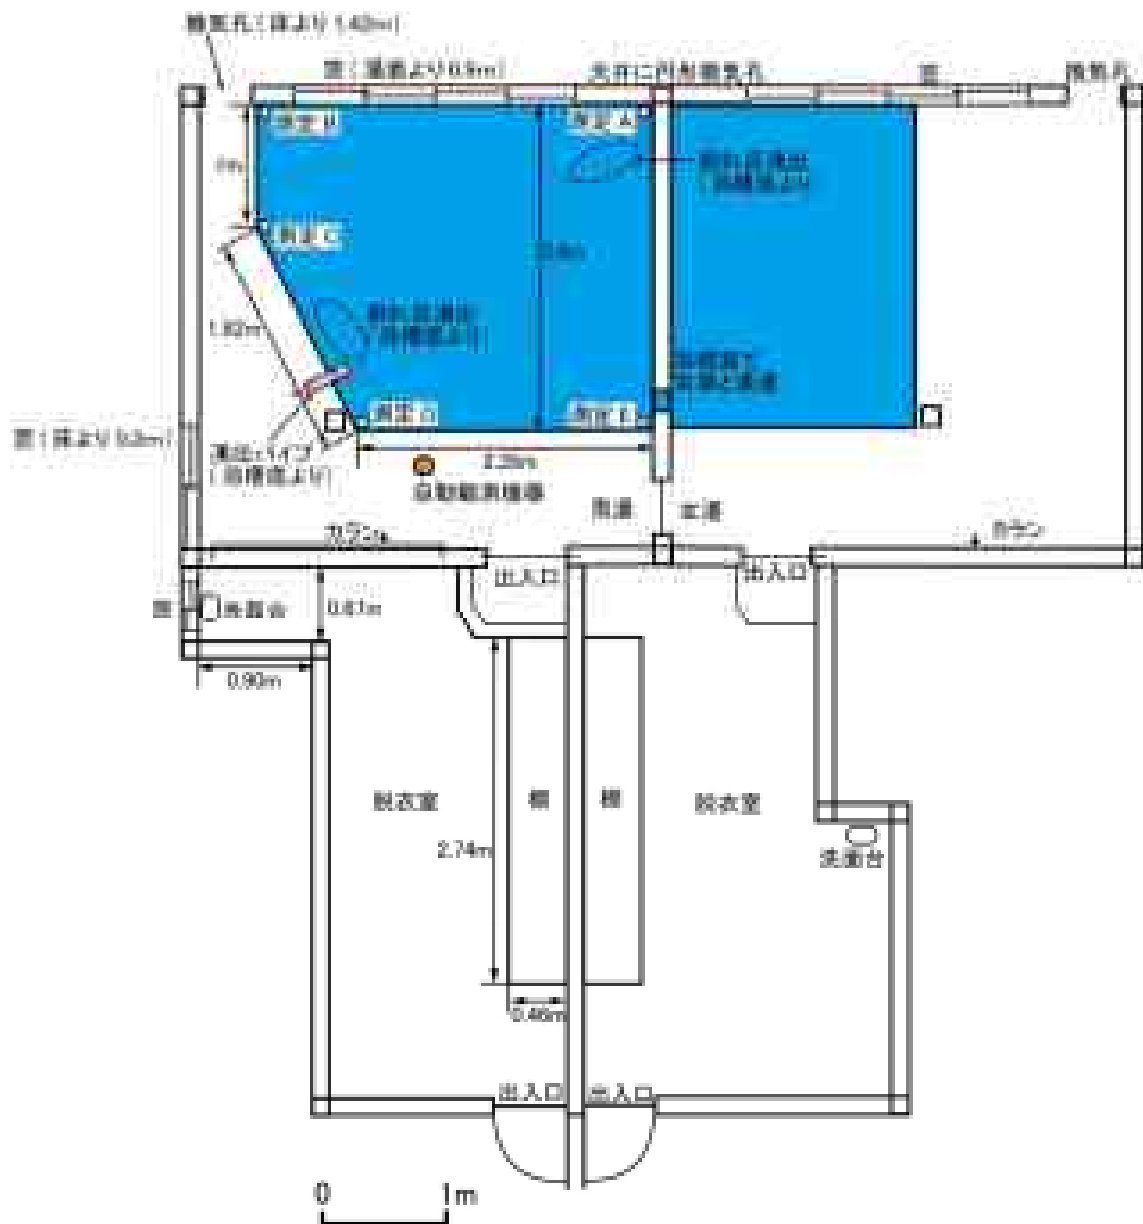
図 11 内湯平面概略図

男性脱衣室内の硫化水素濃度は出入口扉解放時で床面から上方 10 cmの位置が 80ppm，床面から上方 70 cmの位置が 200ppm であり，出入口扉を閉めた際には，床面から上方 10 cmの位置が 200ppm，床面から上方 70 cmの位置が 150ppm，床面から上方 70 cmの位置の酸素濃度は 19.9vol.%であった。また，女湯浴室の出入口を閉めた状況での女湯浴槽湯面から上方 10 cmの位置の硫化水素濃度は 100ppm，湯面から上方 70 cmの位置の硫化水素濃度は 200ppm であった。

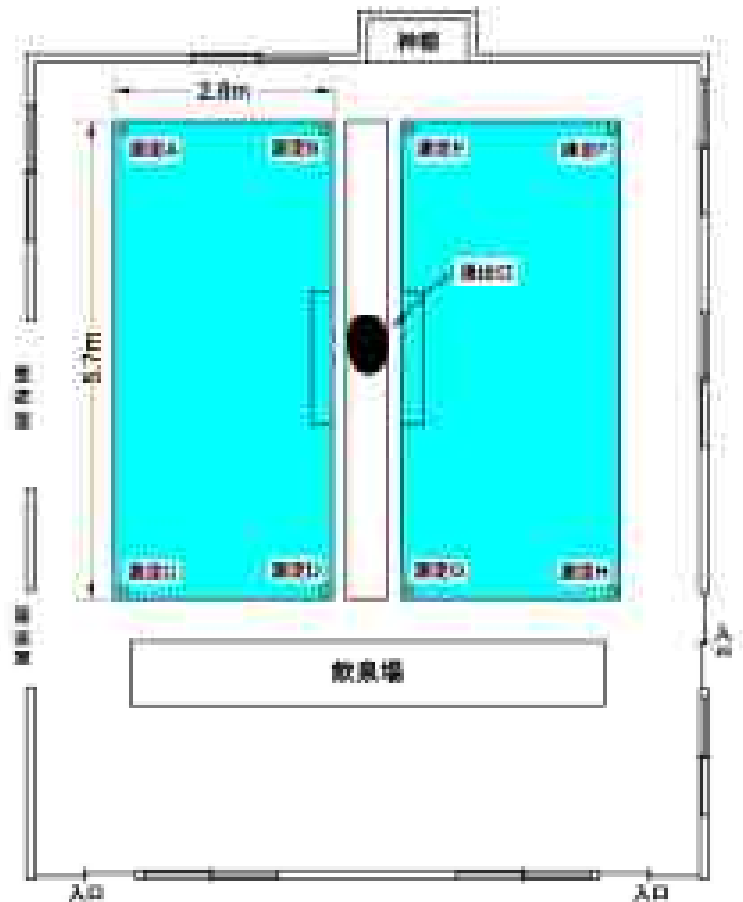
図 14 寒の地獄温泉空气中ガス濃度（瞬間最大値）

寒の地獄温泉では、浴槽直近に源泉があり、そこから直接浴槽に引湯している。調査当日の泉温は、13.8℃、浴室室温は17.4℃であった。温泉水の電気伝導率は31.4 mS/m(25℃)、pHは4.6であった。温泉は弱酸性であるため、浴室には浴槽から硫化水素が浴室空気に拡散しているはずである。図14には、各測定点で測定を行った結果を示す。A~H地点の硫化水素濃度は定電位電解式検知器を用いて測定した。

測定場所	H <sub>2</sub> S[ppm]		O <sub>2</sub> [vol%]	
	高さ10cm	高さ70cm	高さ10cm	高さ70cm
A	7.7	3.6	21.0	21.0
B	3.2~39.5	2.5	21.0	21.0
C	7.6	6.2	21.0	21.0
D	4.4	2.0	21.0	21.0
E	47.5	4.2	21.0	21.0
F	31.9	0.9	21.0	21.0
G	8.7	3.9	21.0	21.0
H	6.4	1.9	21.0	21.0

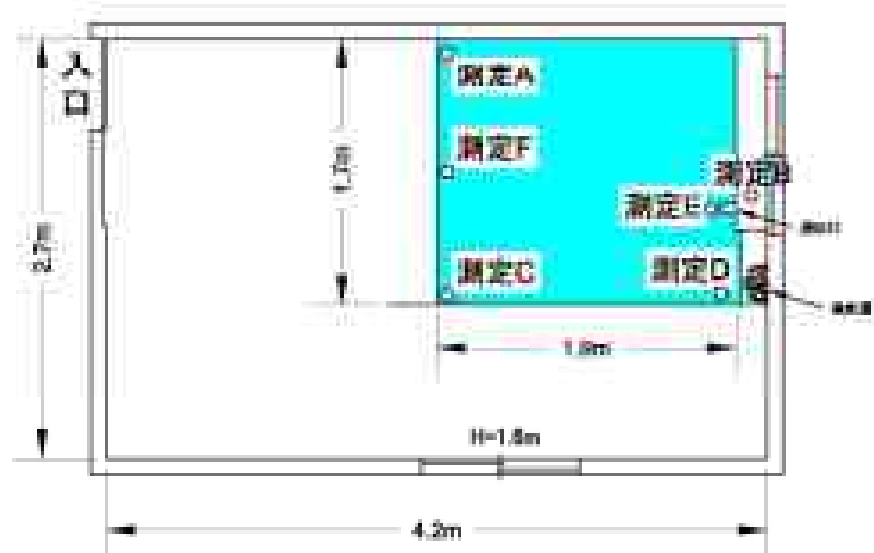
図 16 七里田温泉空气中ガス濃度（瞬間最大値）

七里田温泉測定結果				
測定場所	CO <sub>2</sub> [vol%]		O <sub>2</sub> [vol%]	
	高さ10cm	高さ70cm	高さ10cm	高さ70cm
A	0.28	0.23	20.9	20.9
B	0.35	0.32	20.9	20.9
C	0.15	0.22	20.9	20.9
D	0.53	0.24	20.9	20.9
E	1.00	-	-	-
F	0.30	-	-	-

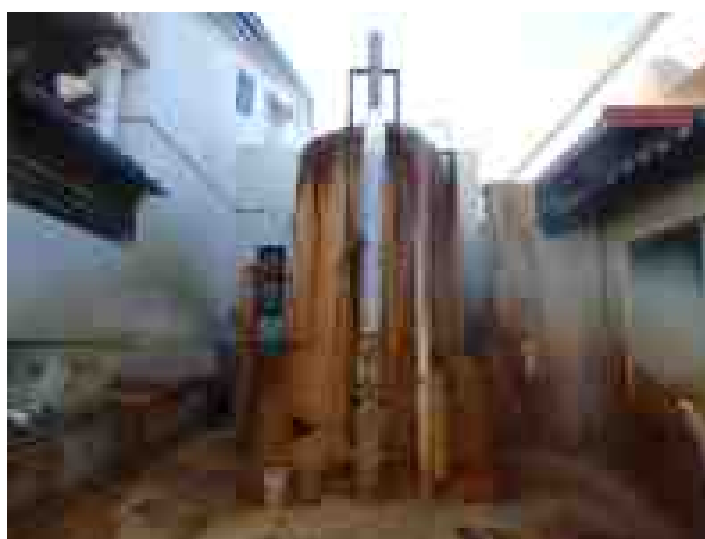
図 19 松代温泉貯湯槽

貯湯槽上部のふたの隙間から漏れ出すガスは，酸素濃度 0.2vol.%，二酸化炭素濃度約 100vol.%（検知管による測定），硫化水素濃度 8ppm であった。松代温泉の 2 つの貯湯槽（ばっ気槽の機能も併せ持つ）内は，いずれも二酸化炭素中毒及び酸欠で瞬時に死亡する濃度に達していた。ただし，貯湯槽と浴槽の間に設けられた中継槽の出口部分（図 22）の二酸化炭素濃度は最大で 8vol.%（非分散型赤外線検知器による測定）を記録したものの，実際に温泉が浴槽に流れ落ちている湯面の上方 10cm の場所の二酸化炭素濃度は 0.75vol.%（検知管による測定）であった。

貯湯槽内は二酸化炭素中毒や酸欠により瞬時に死にいたる濃度に達しているものの、浴槽では二酸化炭素濃度が問題となるほど高濃度になっていなかった。単純な構造のばっ気装置であるが、二酸化炭素のばっ気に関しては十分な能力を持つものと考えられる。

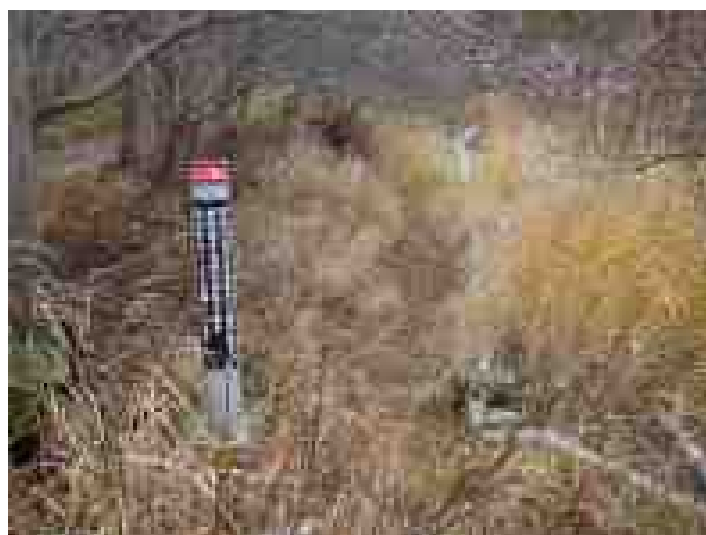
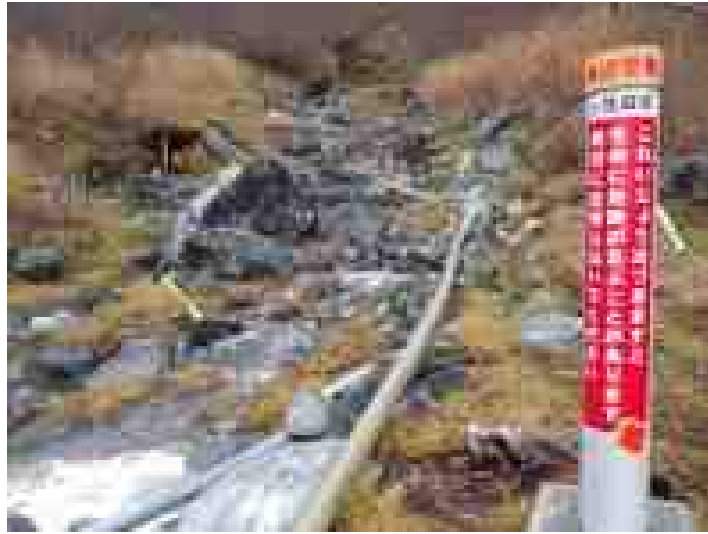
図 24 第 1 段階目の掲示版

図 25 第2段階目の掲示版

温泉地には温泉利用客の他、トレッキングや山菜採取の観光客等が立ち入ることが想定される。観光地であるため、過激な色の看板や文言は、敬遠されがちであるが、トレッキング客や一部常軌を逸した温泉利用者に対して注意を行う上で、2段階の表示形式は効果的である。

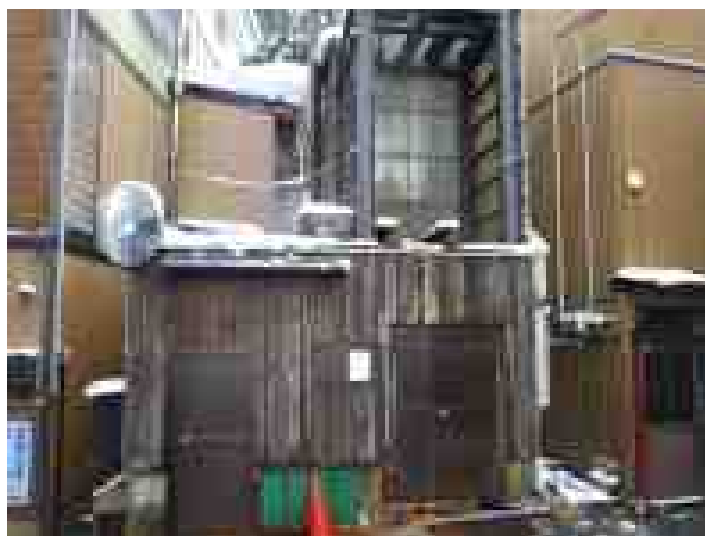
図 30 組合 2 号泉源泉小屋

肘折温泉青年部では、組合 2 号泉の正確な湧出量を測定するため、湧出量測定時には、源泉小屋内でバルブ操作を行い湧出する温泉水を全量小屋の外に放出する。バルブ操作の際には温泉水が小屋内にあふれ出すため、小屋内の二酸化炭素濃度が上昇する。バルブ操作直後の源泉小屋内の二酸化炭素濃度は、6.0vol.% (非分散型赤外線式検知器による測定)、酸素濃度は 19.8vol.%であった。
