# 湯沢発電所建屋屋根崩落に関する報告について

平成28年1月22日  
東京電力株式会社

## 1. 事故の状況

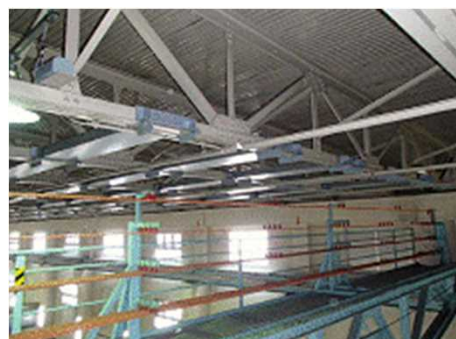
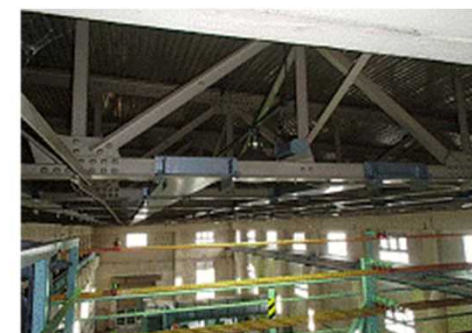
・信濃川電力所建物管理保全基本マニュアルに基づく定期点検(漏水、躯体破損有無等目視確認)を1回/年の頻度で実施。至近では2014年11月9日に行い、異常はなかった。

2014年11月9日撮影 建屋点検時のトラス状況

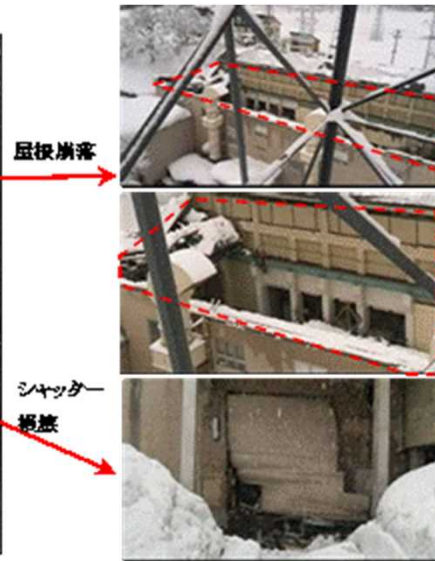
2015年1月10日 9時頃 撮影

■ 屋根崩落範囲

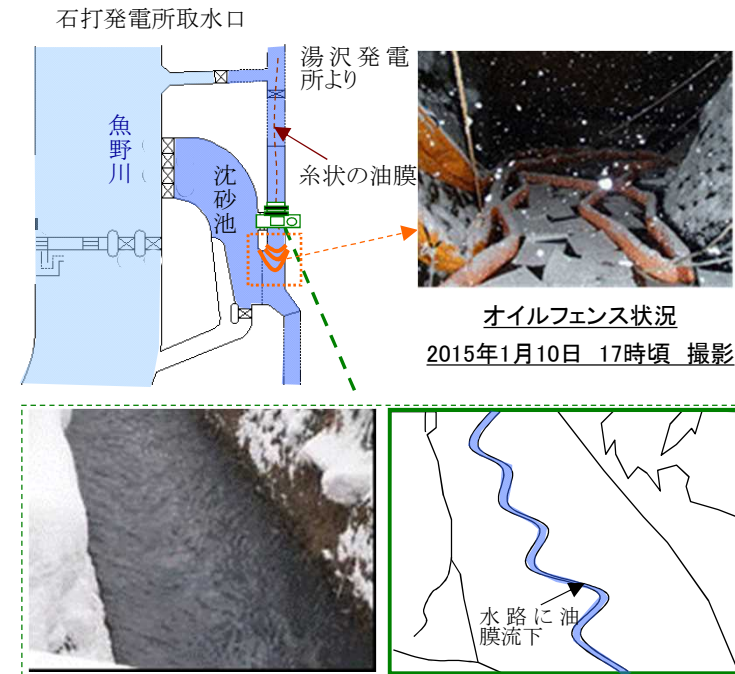
水路内を流れる浮油 (2015年1月10日 11時頃 撮影)

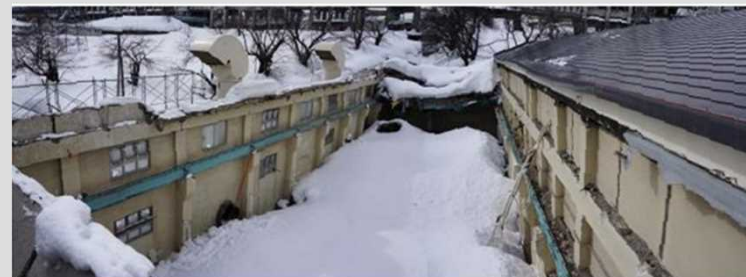
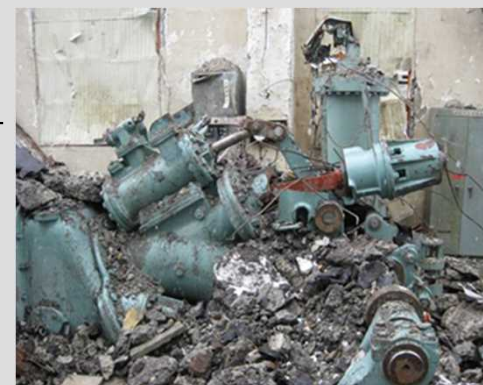
No.2変圧器〔PCB含有:0.48mg/kg〕: コンサベータ※傾斜, 配管フランジ破損, 低圧側碍子破損, 油漏えいあり

No.3変圧器〔PCB含有:0.44mg/kg〕: コンサベータ※脱落, 配管脱落, 油漏えいあり

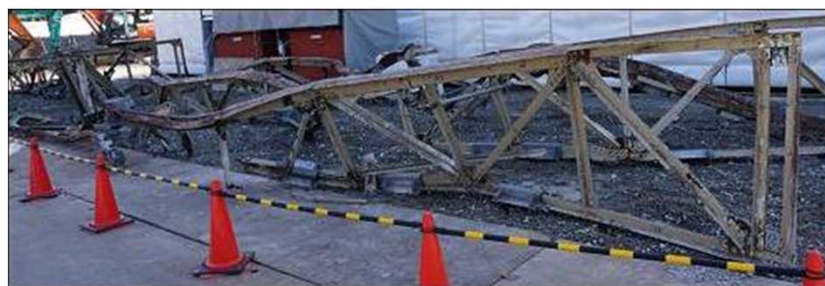
- ①トラス梁は22組全て落下
- ②トラス梁の構成材に大きな変形、破断等あり
- ③トラス梁の接合部(以降「ガセットプレート」)に複数破断、損傷あり
- ④トラス梁端部のアンカーボルトの差し込み状態から、両端支承部の固定が弱いことを確認
- ⑤屋根スラブの、1層目と2層目のコンクリートの間にアスファルト防水層がある特殊な構造であることを確認

② 崩落した鉄骨トラス梁(1組)の状況

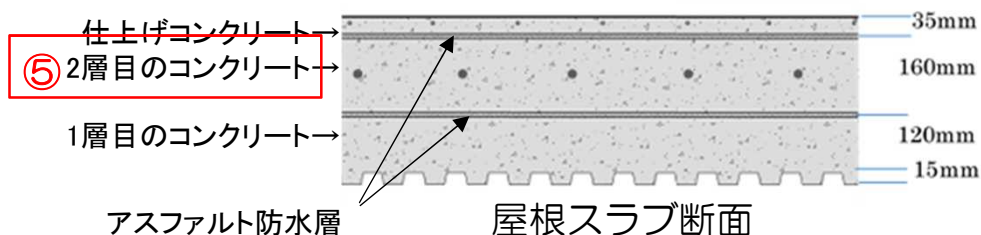
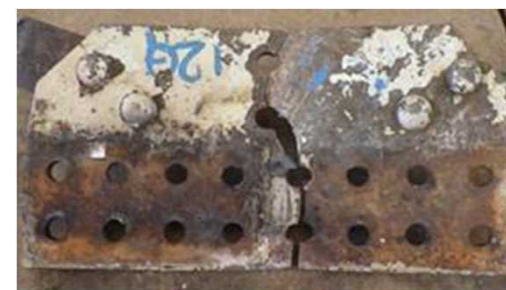
③ ガセットプレートの状況

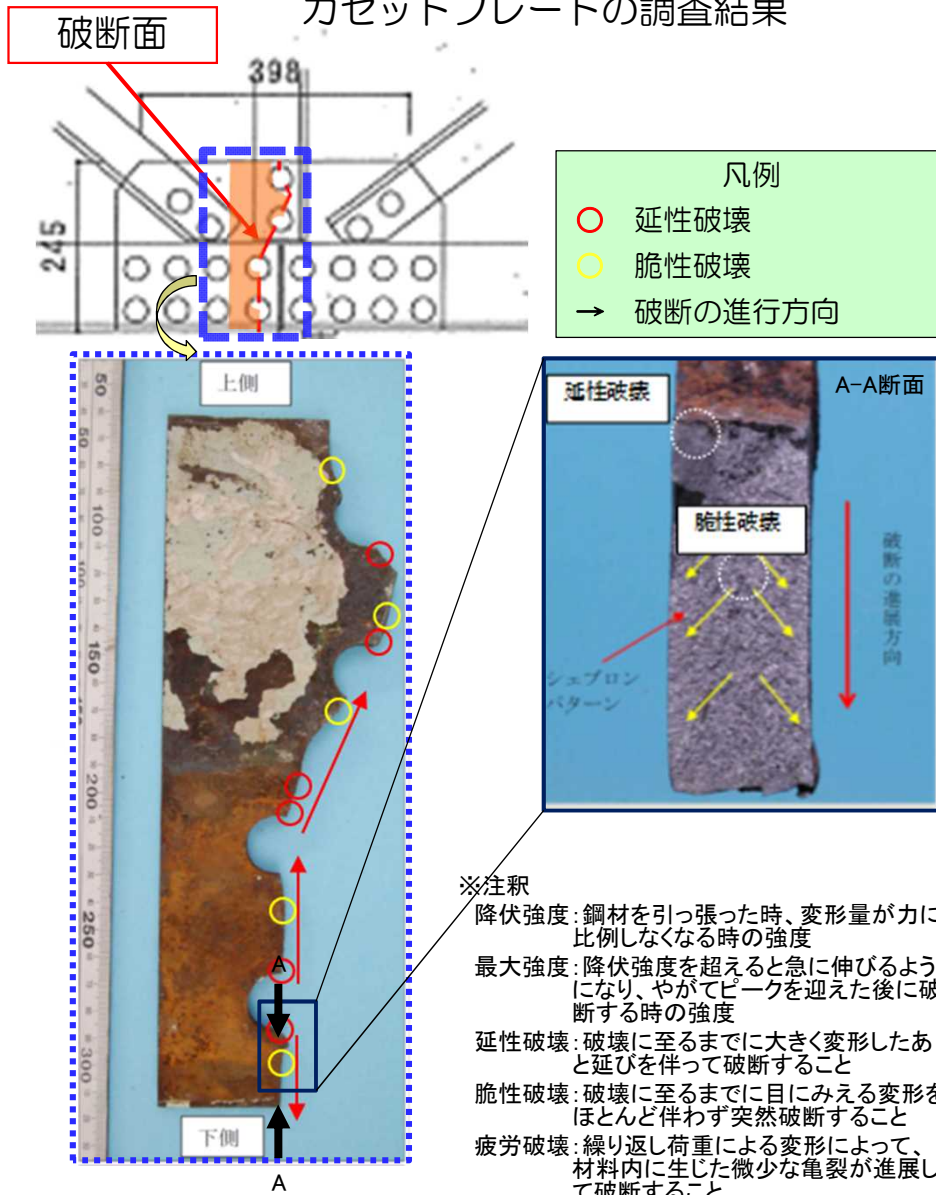
ガセットプレートの調査結果

- ・破断が認められたガセットプレートについて破面調査を実施
- 延性破壊、脆性破壊が認められ、疲労破壊は認められなかった。

- ・今冬の積雪荷重に対する各トラス梁の各構成部が負担する荷重(応力)を分析
- トラス梁中央部付近のガセットプレートにおいて、負担する荷重が部材の許容耐力(降伏強度)を超過(1.28倍)

材料の経年劣化や、長年の繰り返し荷重による材料の疲労等は見受けられなかった。  
破断したガセットプレートには許容耐力を超える力がかかったことが想定され、破断面からは今冬の積雪により大きく変形した後に突然破断した形跡が確認された。

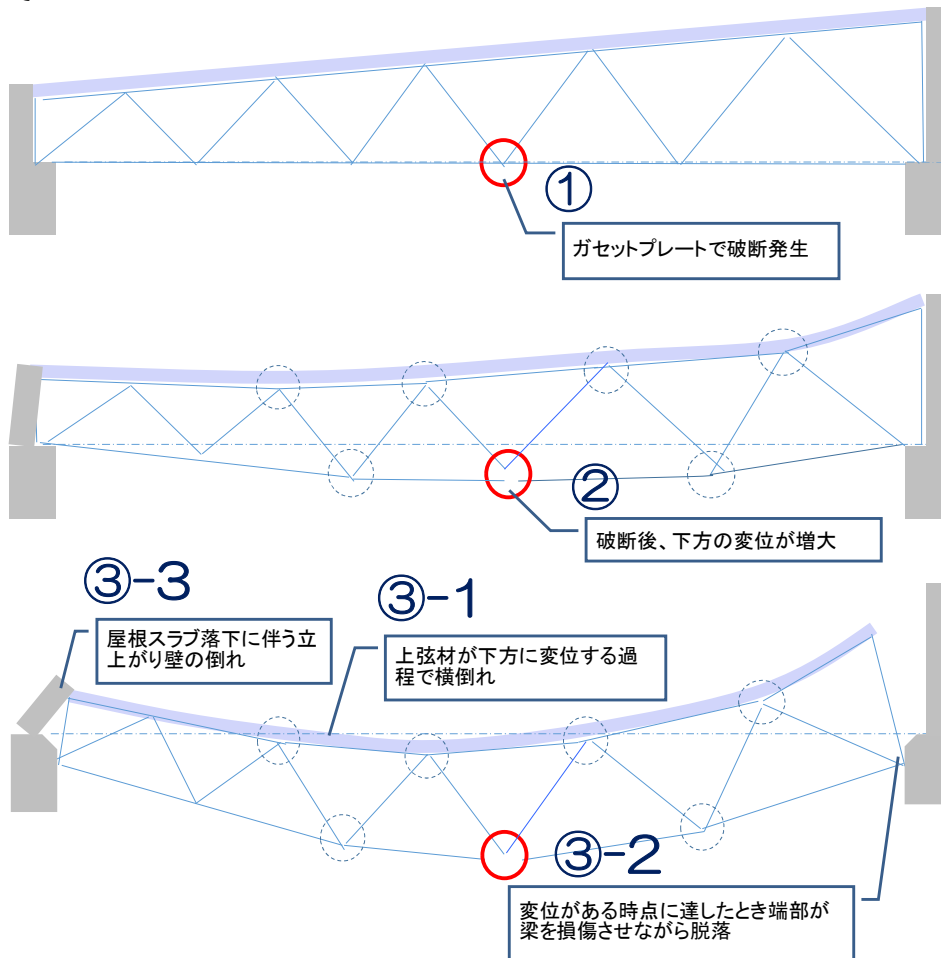
トラス梁崩落過程のイメージ図

（屋根の過大な積雪荷重により、トラス梁の中央部のガセットプレートが破断、トラス梁が屋根本体の重量と積雪荷重を負担しきれず崩落した。）

- ① 建屋中央寄りの1つ、もしくは複数のトラス梁のガセットプレートが破断し、下方への変位が増大
- ② ガセットプレートが破断したトラス梁が支えていた荷重分を、他のトラス梁が分担するものの、同様にガセットプレートが破断し下方へ変位が増大
- ③ トラス梁の破壊が周辺に連鎖すると共に、トラス梁の変形によって、トラス梁端部が受け梁の上から脱落
- ④ トラス梁は相互接合されているため、短時間で全体に連鎖し全ての屋根が崩落

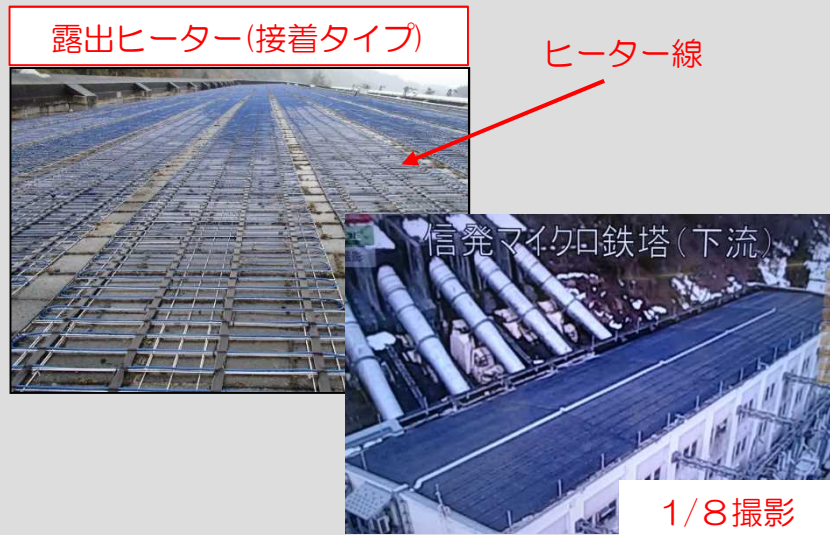
信濃川発電所融雪装置設置・融雪状況

- ・水力発電所の中でも豪雪地域にある信濃川発電所、中津川第一発電所には融雪装置(露出ヒーター)を設置済み。

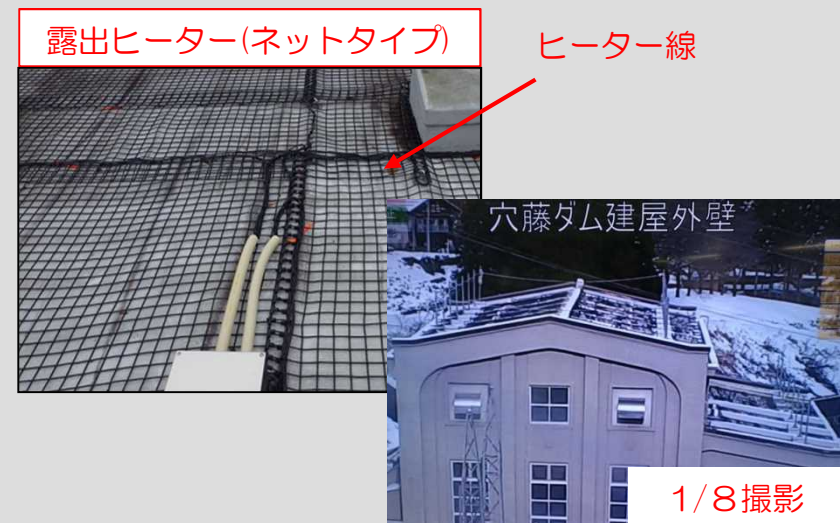
中津川第一発電所融雪装置設置・融雪状況

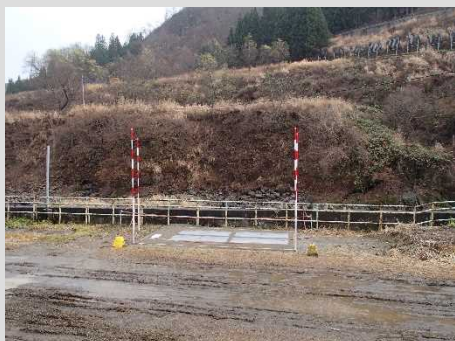
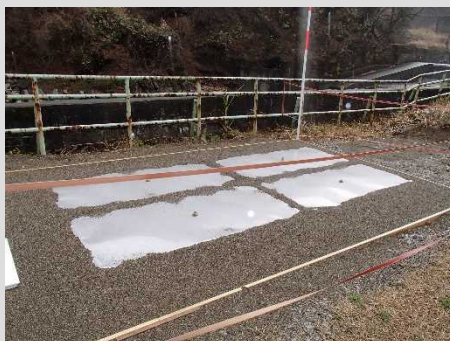
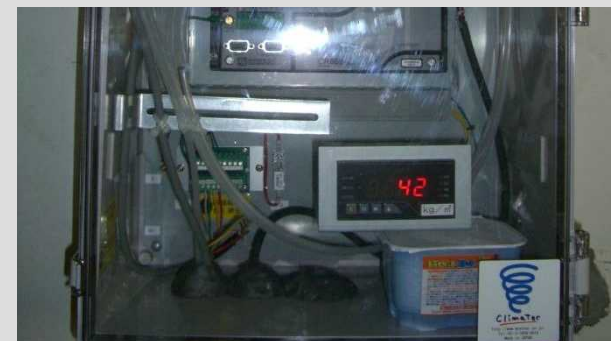
積雪重量計設置状況（全景）

積雪重量計設置状況（近景）

積雪重量 表示部

〔積雪重量計の設置〕・新潟地域では、中津川第一発電所に積雪重量計を設置。

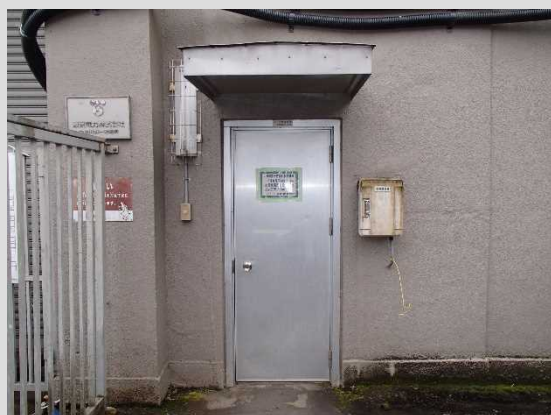
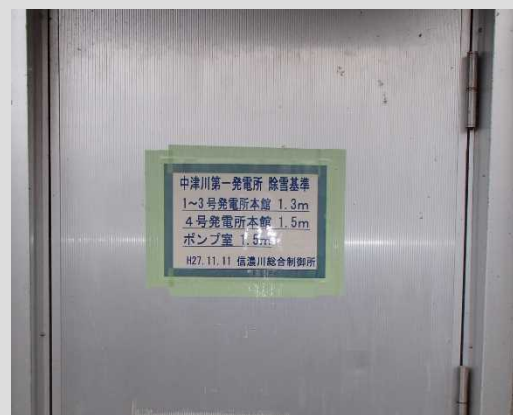
除雪実施基準明示状況（全景）

除雪実施基準明示状況（近景）

〔除雪実施基準の標準化〕・除雪実施基準の標準化および明示完了。
