鉄 道 事 故 調 査 報 告 書

II 北海道旅客鉄道株式会社 函館線深川駅～妹背牛駅間 列車脱線事故

鉄道事故調査報告書

事故種類：列車脱線事故（踏切障害に伴うもの）

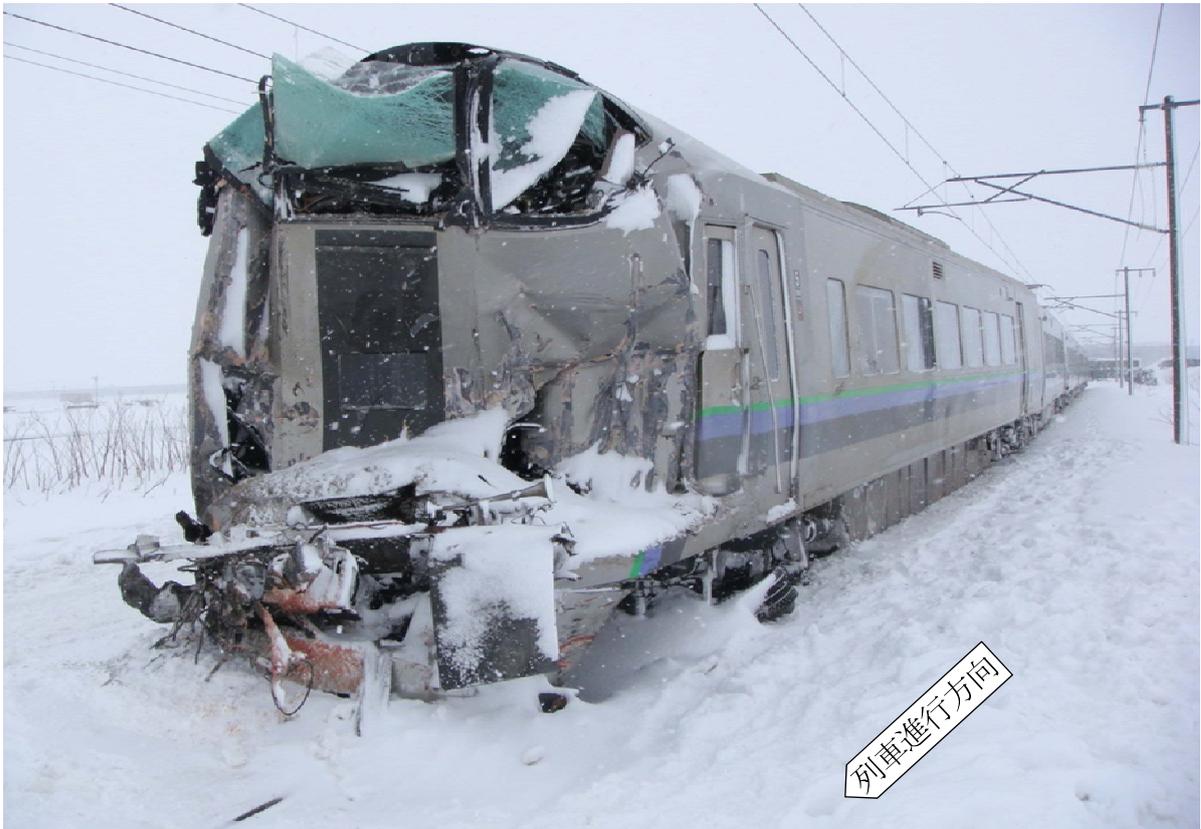
付図5 脱線直後の本件列車の状態

- (1) 本件列車は、1両目の前頭部が大破して前台車全2軸が脱線した。また、1両目後端部と2両目前端部、また2両目後端部と3両目前端部がそれぞれ衝突していた。事故発生後、本件列車は1両目前頭部が大破したため電源の制御回路が損傷し、停電状態となった(室内灯はバッテリーの回路で点灯した。)

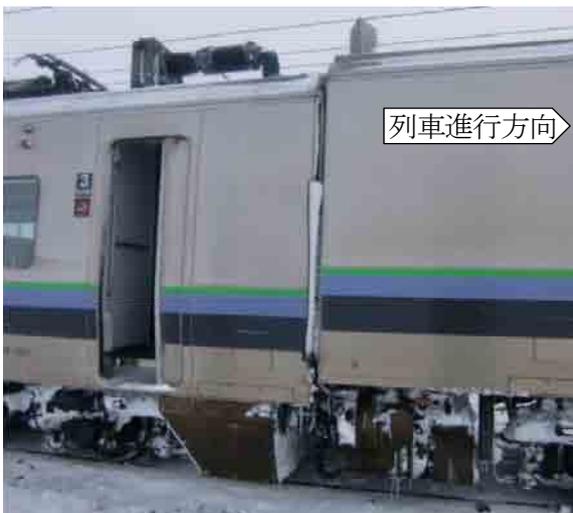
3両目前端部↑

2両目後端部↑

(2～3両目間の車両端部右側)

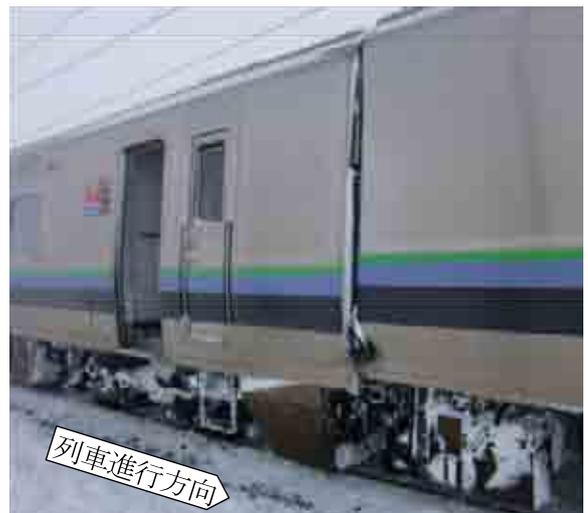
2両目前端部↑

1両目後端部↑

(1～2両目間の車両端部右側)

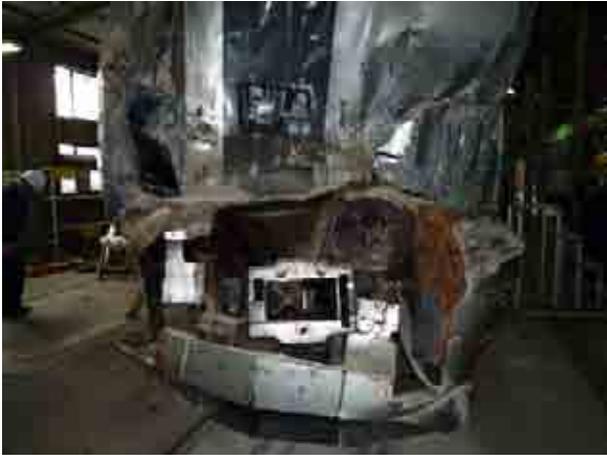
(1) 1両目前頭部下部の変形

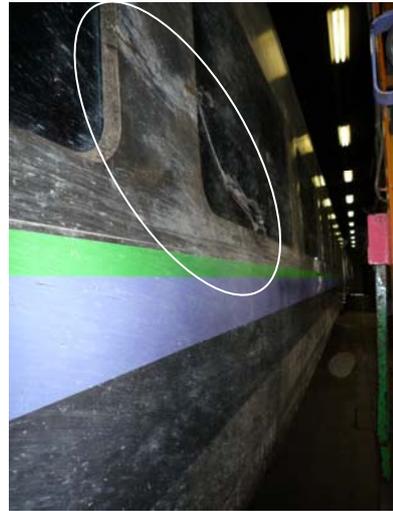
(2) 1両目左側面の外板傷及び
窓ガラス破損

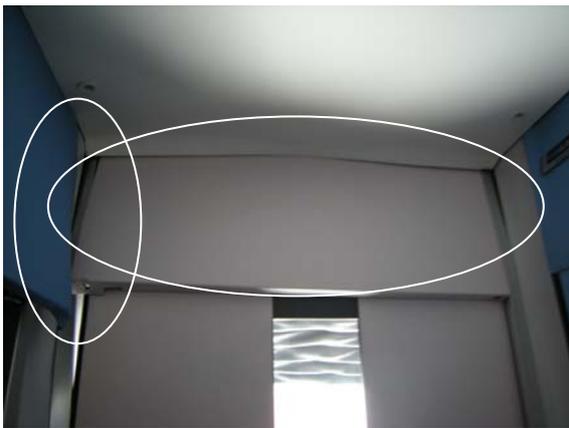
(3) 1両目後端部 内装の変形

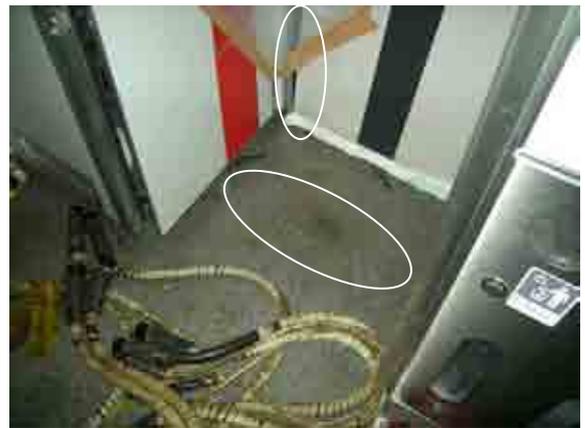
(4) 3両目前部寄 出入台の変形

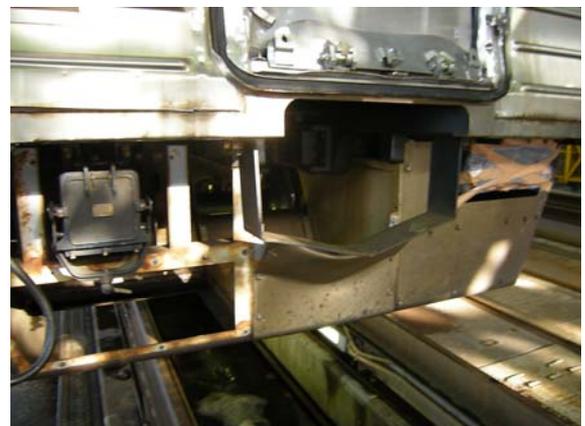
(6) 3両目前部の胴受の変形

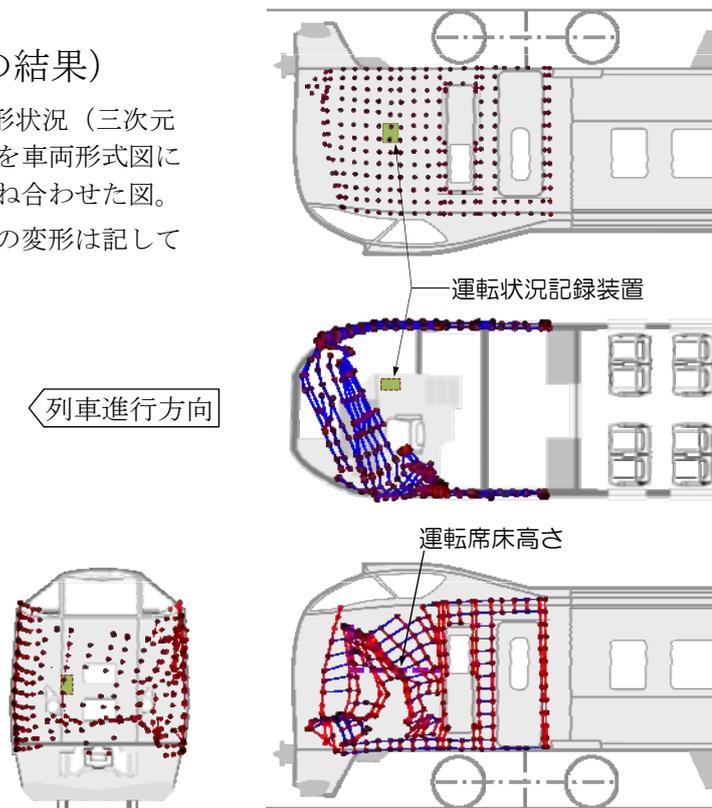
付図7 1両目前頭部の変形状況

- ① 1両目前頭部は大破した。車体長手方向の最大変形量は、左側面で約60cm、右側面で約20cmであった。

- ① 2.4.3(2)①に記述したように、1両目前頭部は大破して、車体長手方向に最大、左側面で約60cm、右側面で約20cm変形した。運転席の床下の空間は圧壊してほとんど残っていない状況だった。一方、その床上の運転席の空間は、運転士の足元にある機器室扉が変形するなどして縮小はしたものの残されていた。これは、2.3.2(4)に記述したように、本件列車の運転席が高床の構造であったことが一因と考えられる。
- ② 2.4.3(2)②に記述したように、前3両の車内の、仕切板、ドア、内装パネル等には衝突の衝撃によると思われる変形や傷が見られた。
- ③ 2.4.3(2)③に記述したように、2両目前部は1両目に衝突してその後部を上方向に8cm、左方向に4cm程度押し上げたものと推定される。これは連結器、緩衝装置を介して2両目の緩衝装置の下受板で下方に押し下げる力が作用し、中はり下面フランジ部が引きちぎられ、締結ボルトごと下受板及び緩衝装置が脱落したことによるものと推定される。また、2両目と3両目の間についても同様の傾向であったものと推定される。

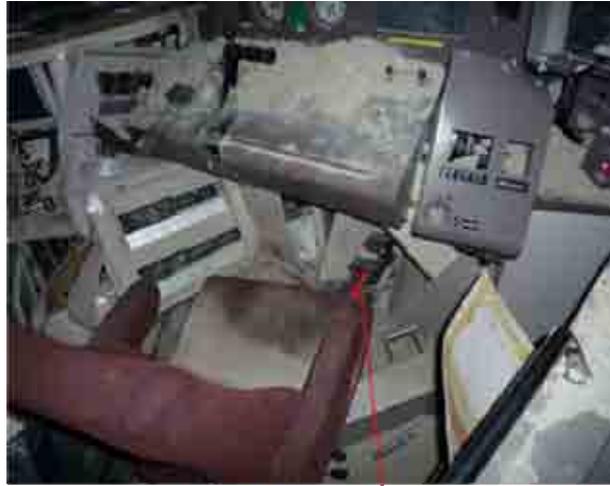
付図8 1両目運転席まわりの変形状況

運転席まわりの運転士の空間は縮小しつつも残されていたが、その床下空間は圧壊していた。

2.2(1)に記述したように、本件運転士は左膝の骨折等を負った。これは3.5(1)に後述するように、運転士の足元にある機器室扉が変形するなどして生存空間が侵食されたことが一因であると考えられる。

障害物との距離 最短 130mm

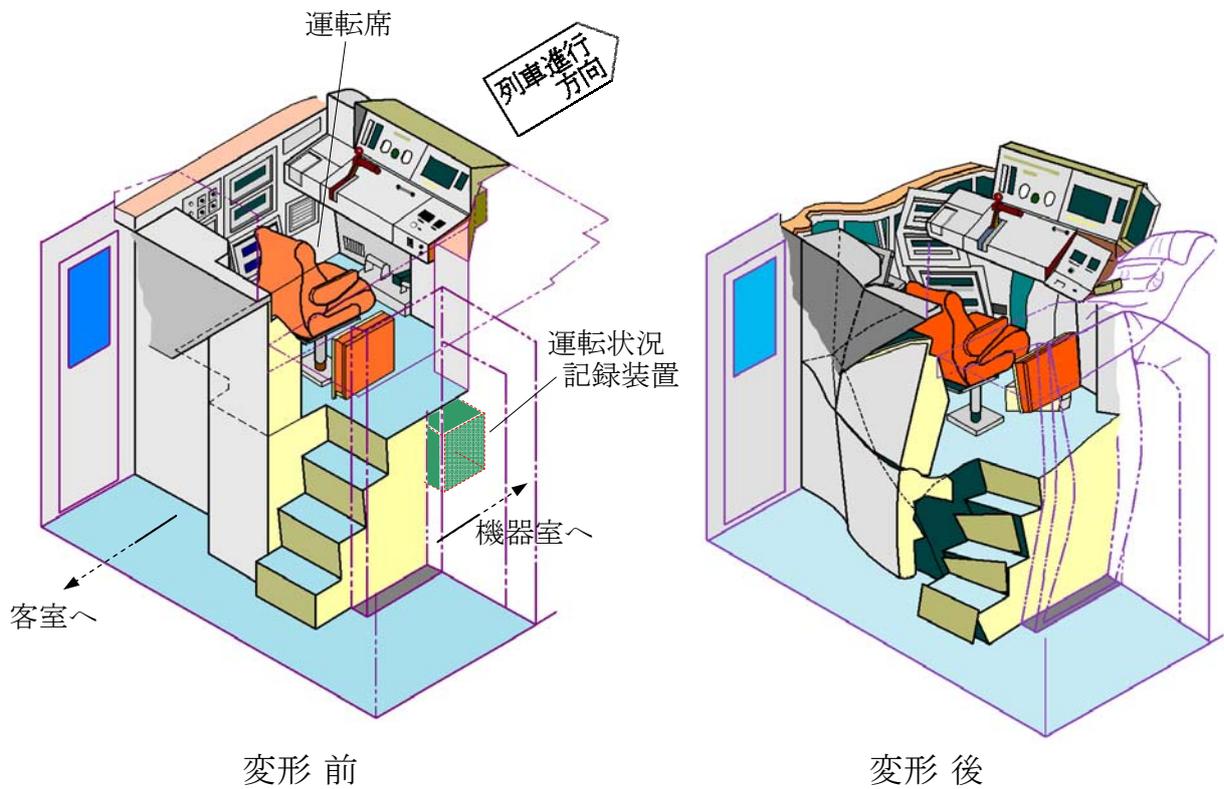
(2) 変形前後のスケッチ

運転席床上の運転士の空間は、変形の影響により縮小されているものの、一定の生存空間が残されていた。一方、運転士足元に存在する機器室の開閉扉が変形するなどして、一部、生存空間を侵食しており、運転士の傷害の一因となったものと考えられる。

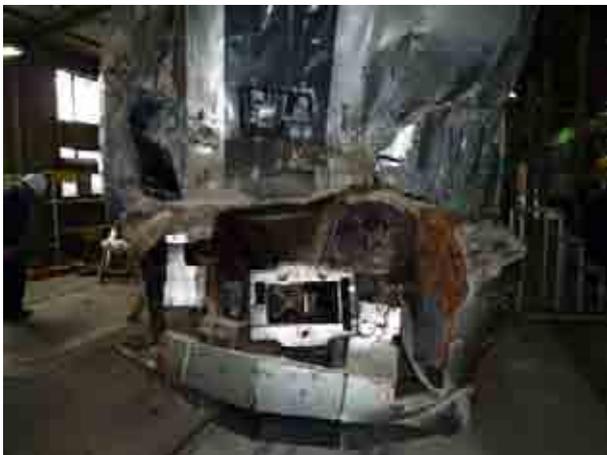
前頭部は大破しており、①②位（①②位とは、図1上面図に表す車両端部の番号である。以下同じ。）端よりは上方向に曲げられていた（図2）。①②位側の台枠枕はり～車端間では、若干の台枠下垂が見られた。また前頭部のスノープラウ下辺に損傷が見られた。

図2 1両目(Tc2)①②位 車端部の変形

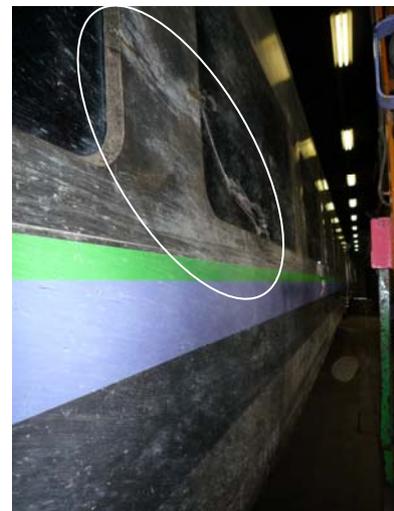
②④位側面の前位寄り出入台～側窓間の側外板に大きな傷が見られた。これと隣接する位置の側窓ガラスが破損していたが、貫通は発生していなかった（図3）。また④位寄りの車側表示灯（戸閉、赤）が破損していた（図4）。

図3 1両目(Tc2)②④位間 側面傷、窓ガラス破損

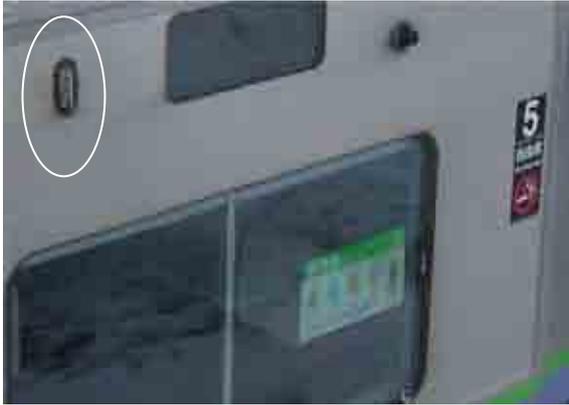
図4 1両目(Tc2)④位寄 車側表示灯の破損

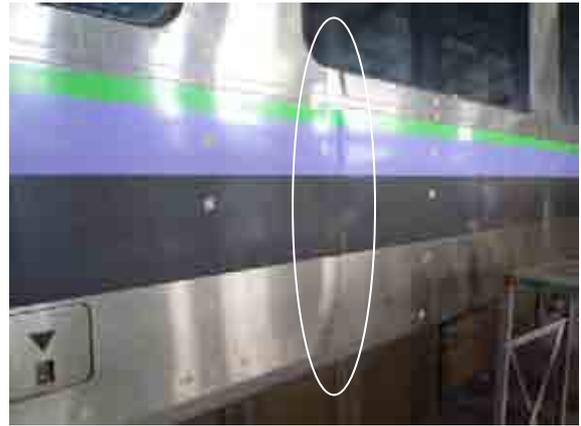
車体の両側面（①③位間及び②④位間。以下同じ。）中央部の外板（側構体の前後を溶接で結合した部分。以下同じ。）には、大きな面外変形が見られた（図5）。

図5 1両目(Tc2)①③位間 側外板の面外変形

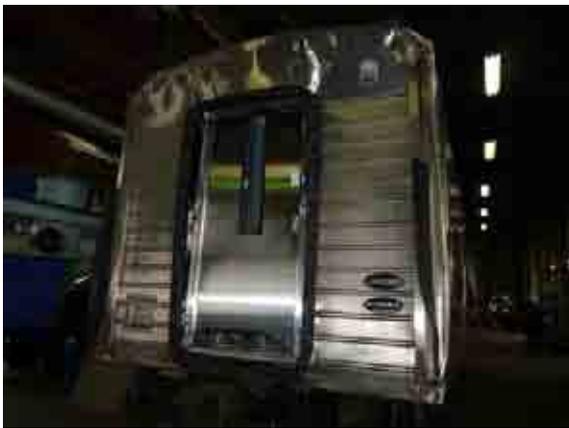
③④位車端部について、妻構体は全体に凹みがみられ、これは2両目③④位車端部が接触し、圧縮を受けた痕跡と考えられる。また車端部に近い側構体に変形が見られた（図6）。妻構体に残った顕著な傷の位置、状況を図7に示す。③④位車端部の連結器は脱落していなかったが、連結器を支える胴受は中央部で下方に向かって曲げられたような変形が若干見られた（図8）。

図6 1両目(Tc2)③④位 車端部の変形

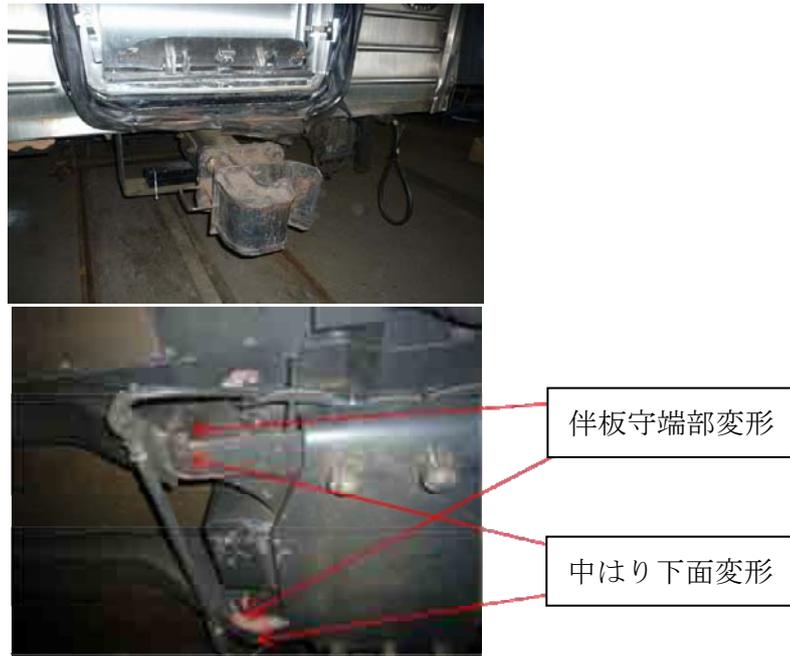
図8 1両目(Tc2)③④位 連結器、端台枠の状況

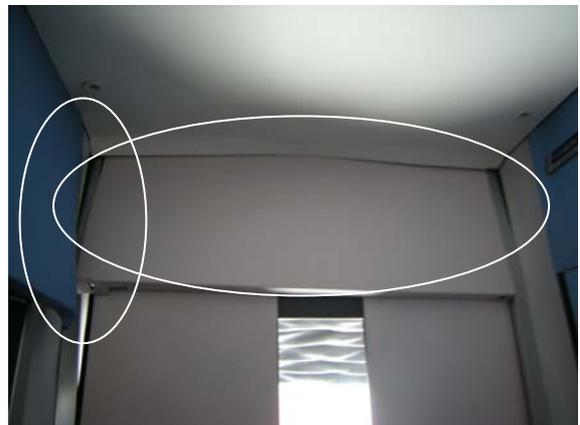
図10 1両目(Tc2)③④位 車端部内装の変形

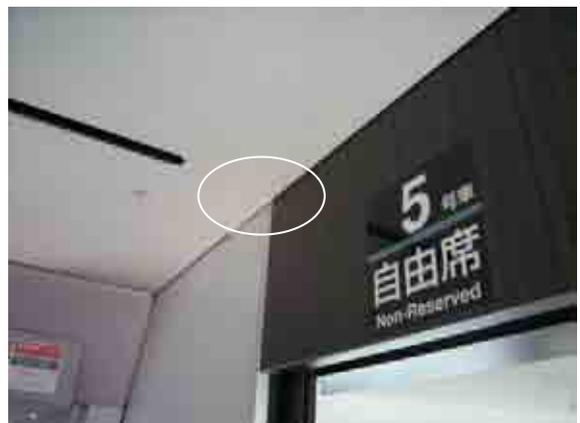
図11 1両目(Tc2) 後位出入台内装の傷

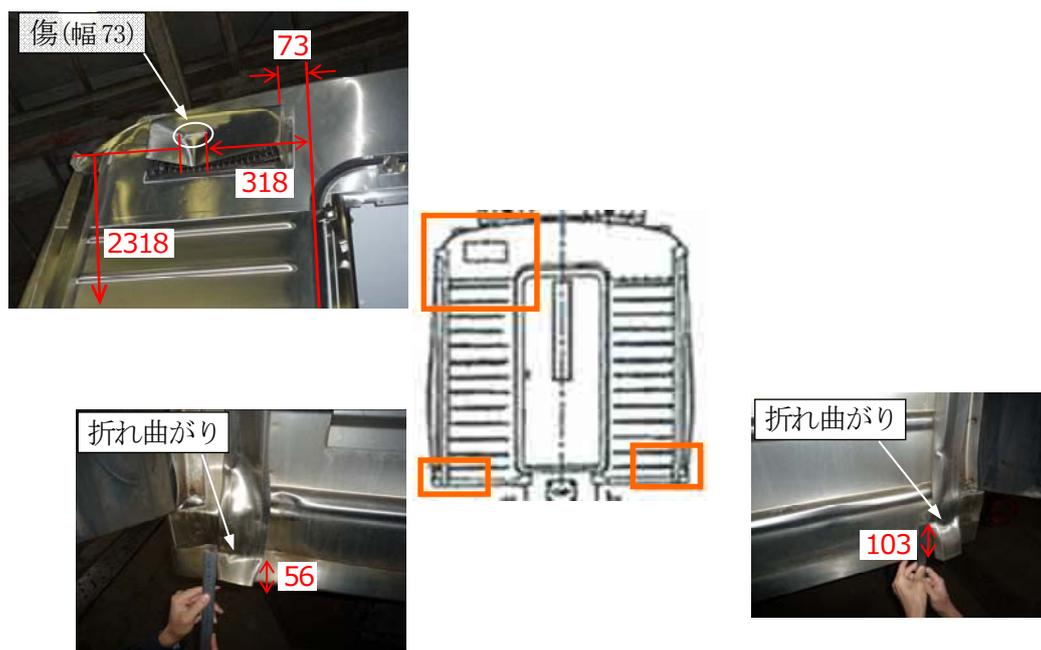
③④位車端部について、妻構体は全体に凹みが見られ、これは1両目③④位車端部が接触し、圧縮を受けた痕跡と考えられる。車端部に近い側構体には側外板に永久変形が見られた (図1 2)。妻構体に残った顕著な傷の位置、状況を図1 3に示す。

図1 3 2両目 (Mu)③④位 妻構体の傷、変形の状況 (単位 mm)

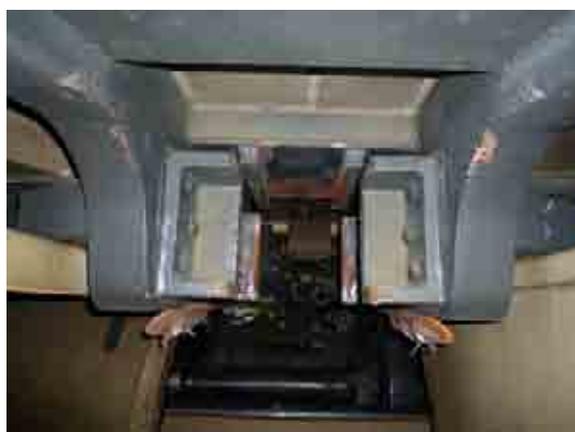
③④位側の連結器について、調査段階では連結器、緩衝装置、下受板が脱落していた。台枠中はりのフランジ部分には、下受板を取り付けるための締結ボルトが下方に引き抜かれたような痕跡が残っていた (図1 4)。また連結器の胴受は、事故時の破損もしくは事故復旧作業時の撤去いずれかの原因により外れており、調査時に残っていなかった。端はり下面の胴受取付部は下方に変形していた。また中はりの伴板守端部付近には、永久変形や塗装のはがれが見られた (図1 5)。当該部位に相当する車内側の状況として、

図14 2両目(Mu)③④位 台枠中はり部分の状況

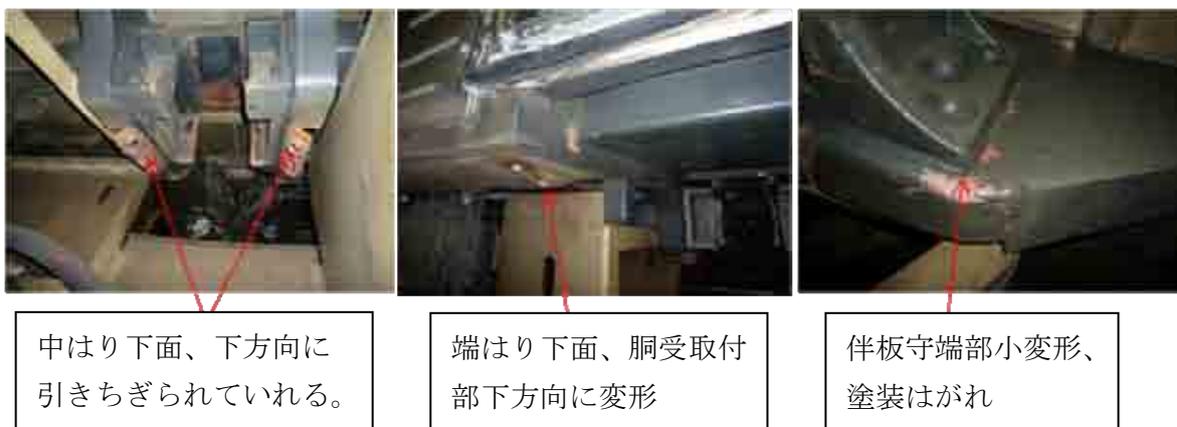
図15 2両目(Mu)③④位 連結器、端台枠の状況

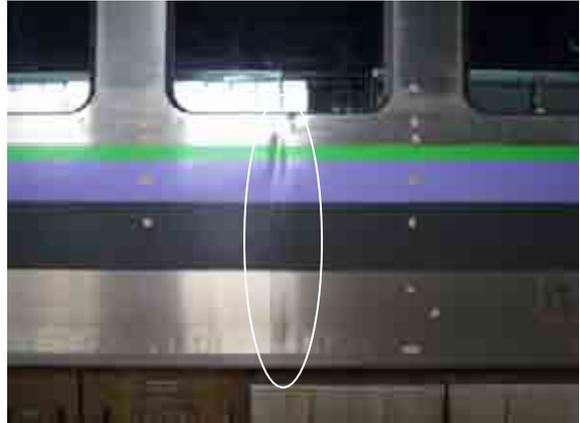
車体の両側面中央部の外板には面外変形が見られ、特に①③位側が顕著であった（図16、17）。

図 1 7 2両目 (Mu)②④位間 側外板の
面外変形

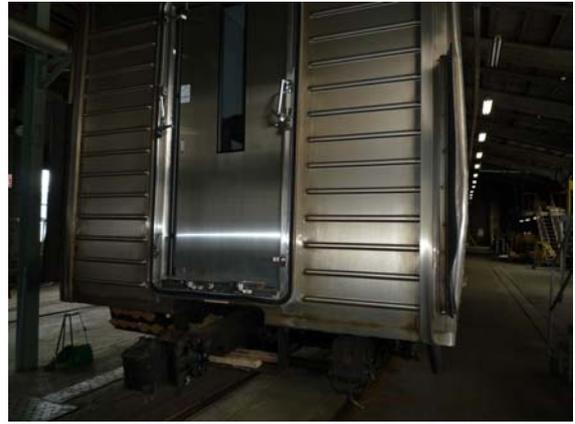
図 1 9 2両目 (Mu)①②位 車端部の状況

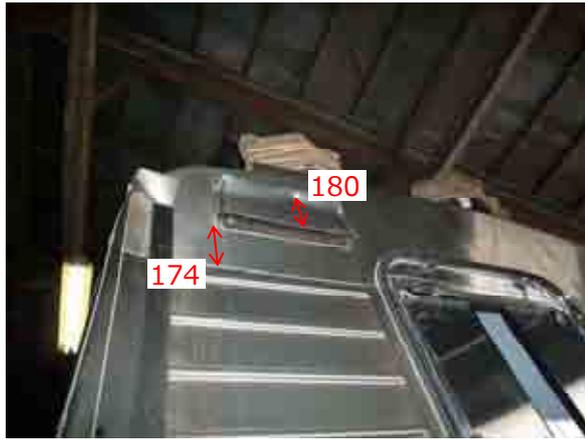
図 2 1 2 両目 (Mu) ①②位 妻構体の傷、変形の状況 (単位 mm)

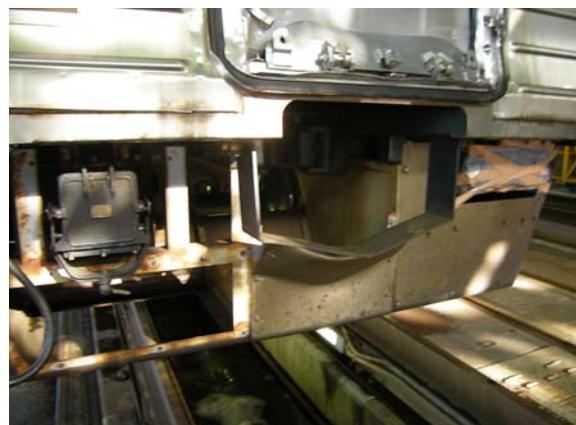
③④位側の連結器について、調査段階では連結器、緩衝装置、下受板が脱落していた。また連結器を支えていた胴受は中央部で下方に向かって曲げられたような変形が見られた (図 2 7)。また2両目と同様、③④位端より上方に位置する車内床面付近に、若干の凹凸状の永久変形が発生していた。

図 2 7 3両目 (T_A) ③④位 車端台枠、胴受
の状況

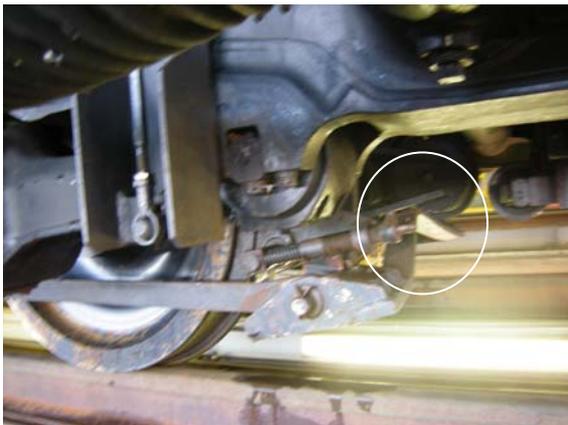
車体床下の防雪カバー及び床下機器覆いの下面に損傷が見られた。また台車制動梘子はりに曲げ変形が見られた(図30、31、32)。

図 30 3両目(T_A) 台車制動梘子はりの曲がり

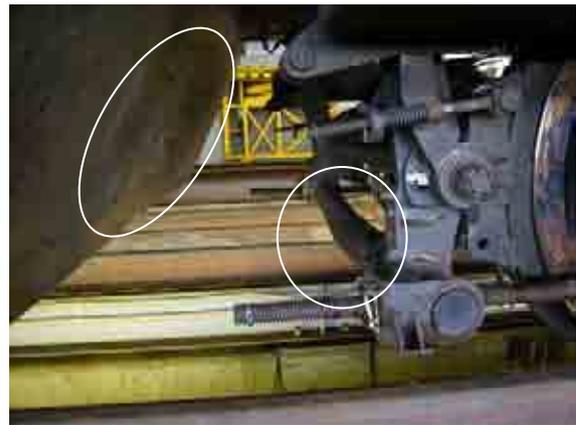
図 31 3両目(T_A) 制動梘子はりの曲がり
と床下機器覆いの変形

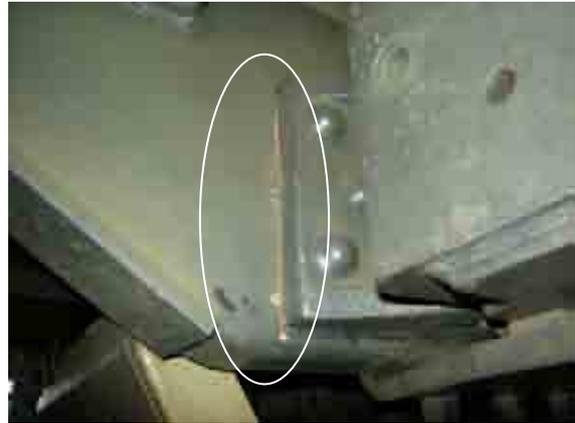
①②位連結器について、胴受、下受板を含め、大きな損傷は見られなかったが、台枠中はりにおいて、緩衝装置の荷重が伝達される伴板守付近に、塗装が剥げた痕跡が見られた(図33、34)。

図3 4 3両目(T_A)①②位 中はり伴板守
の状況

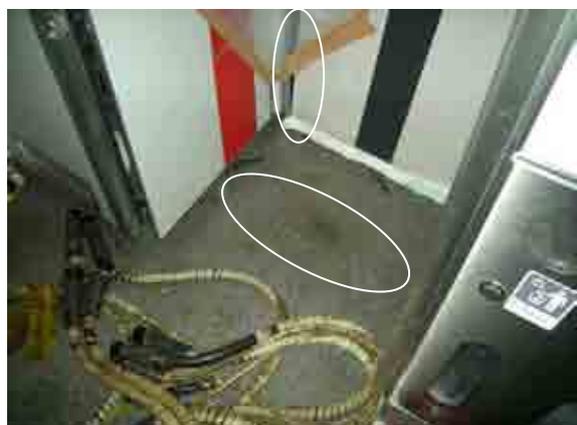
図3 6 3両目(T_A)③④位寄 出入台各部
の変形

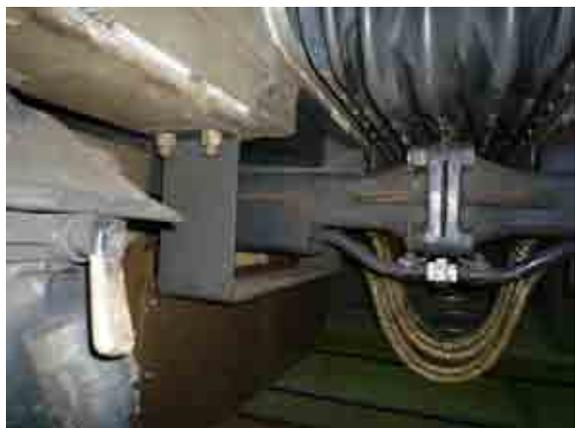
車体の両側面中央部の外板には面外変形が見られたが、本事故による影響かどうかは不明である。それ以外の部位に、特に目立った変形、ひずみは見られなかった (図37～40)。

図37 4両目(M)③④位 車端台枠の状況

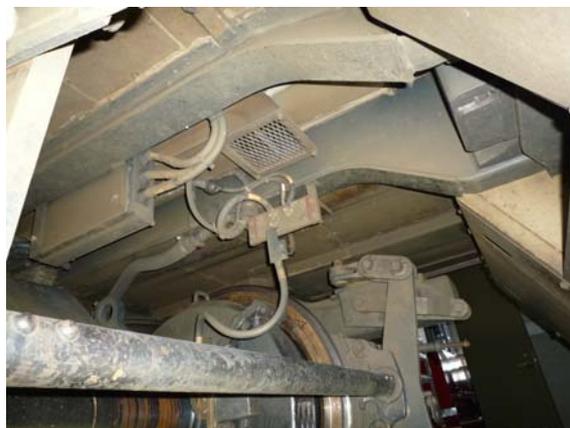
図38 4両目(M)③④位 端台枠の状況

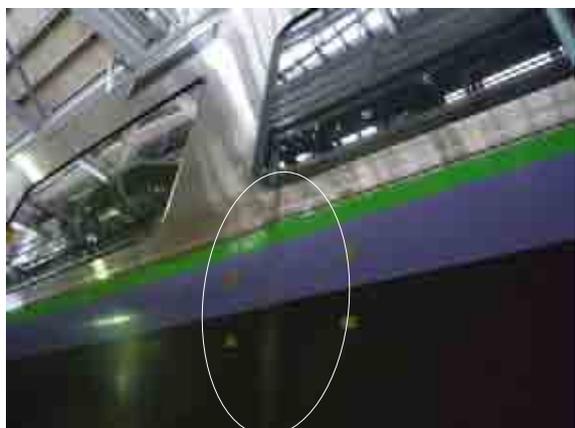
図39 4両目(M)①③位間 側外板の面外変形

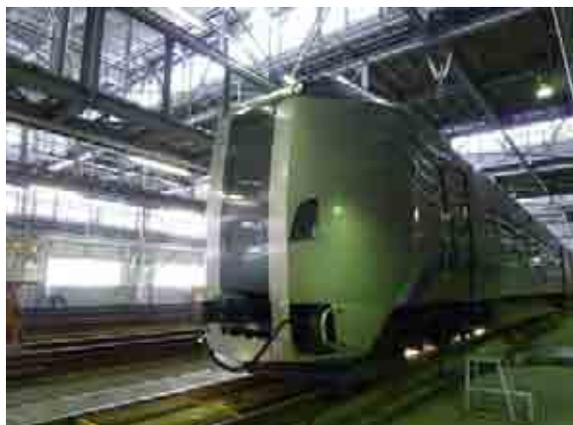
車体の両側面中央部の外板には微少な面外変形が見られたが、本事故による影響かどうかは不明である。それ以外の部位に、特に目立った変形、ひずみは見られなかった (図 4 1、4 2)。

図 4 1 5両目 (Tc1)①②位 前頭部の状況

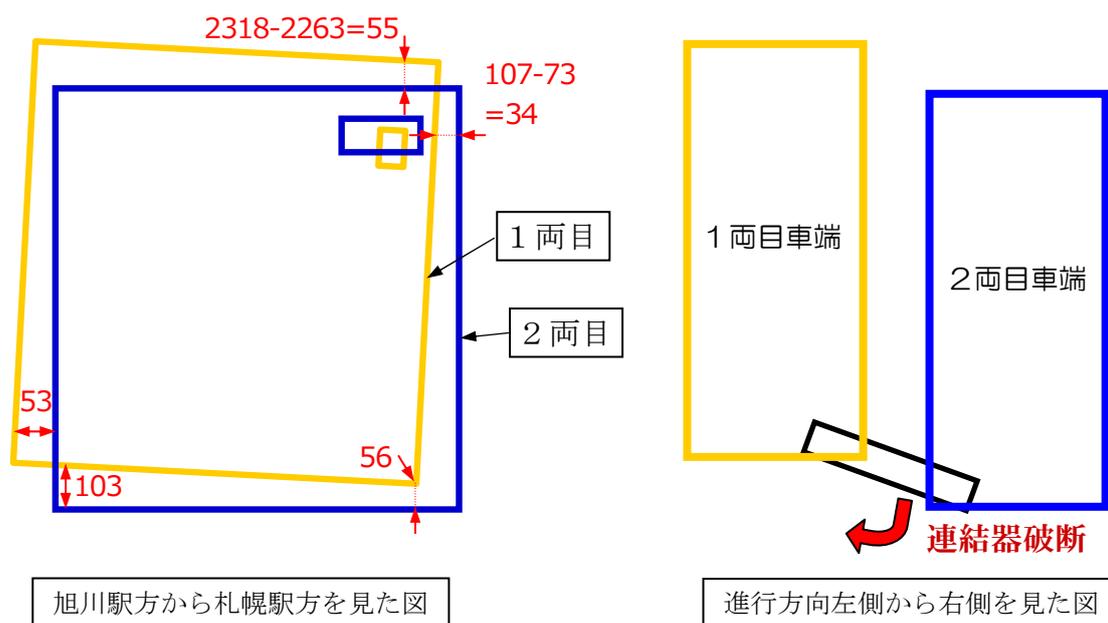
図 4 3 1～2両目間の乗り上がり状況の推測 (模式図) (単位 mm)

図 4 3 に示すとおり、1両目が2両目の上側に乗り上がり、その乗り上がり量は、車体の上方向に平均約 80 mm、左方向に平均約 40 mm であったものと推定される。連結器、緩衝装置を介して2両目の緩衝装置の下受板で下方に押し下げる力が作用し、中はり下面フランジ部が引きちぎられ、締結ボルトごと下受板が脱落、緩衝装置が脱落したものと推定される。

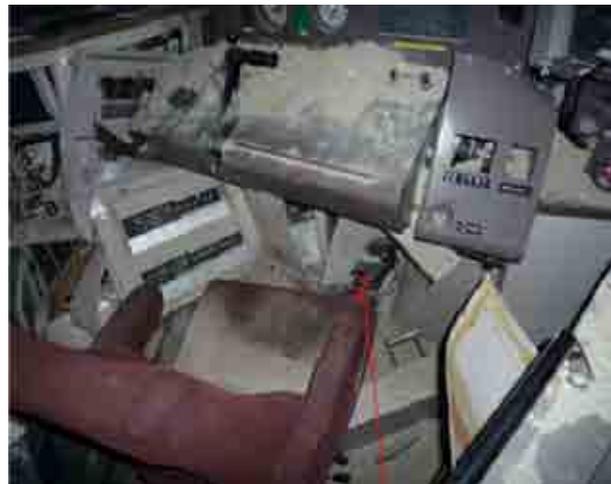
図 5 9 1 両目 (Tc2) 運転室の損傷状況

ペダル (一番近い障害物) との距離 190mm

- 事故車のシートポジションは最前位置となっていたが、もともとそのように設定していたのか、それとも衝撃により前方にスライドしたのかは不明
- 事故後もサバイバルスペースが確保されているが、足下の扉の開口や、ペダルの接近が見られた
