# 平成16年新潟県中越地震

- 第二次被害調査速報版 -

九州工業大学災害調査団

平成16年11月8日

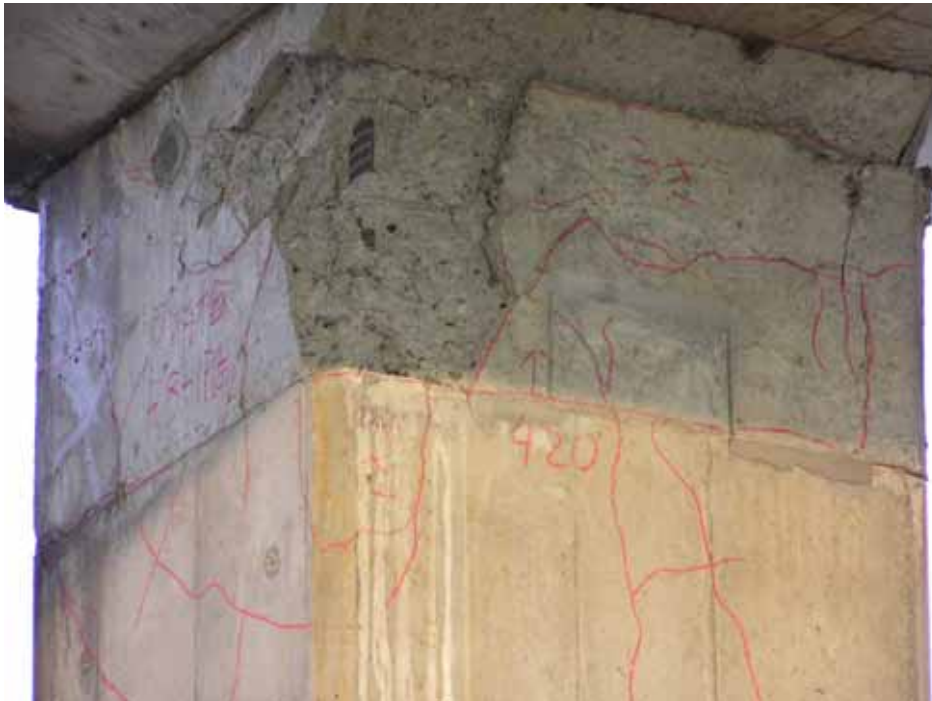
・柱上端部の曲げ損傷

写真 - 2.1 上越新幹線高架橋 柱の損傷(1) (2004年11月7日)

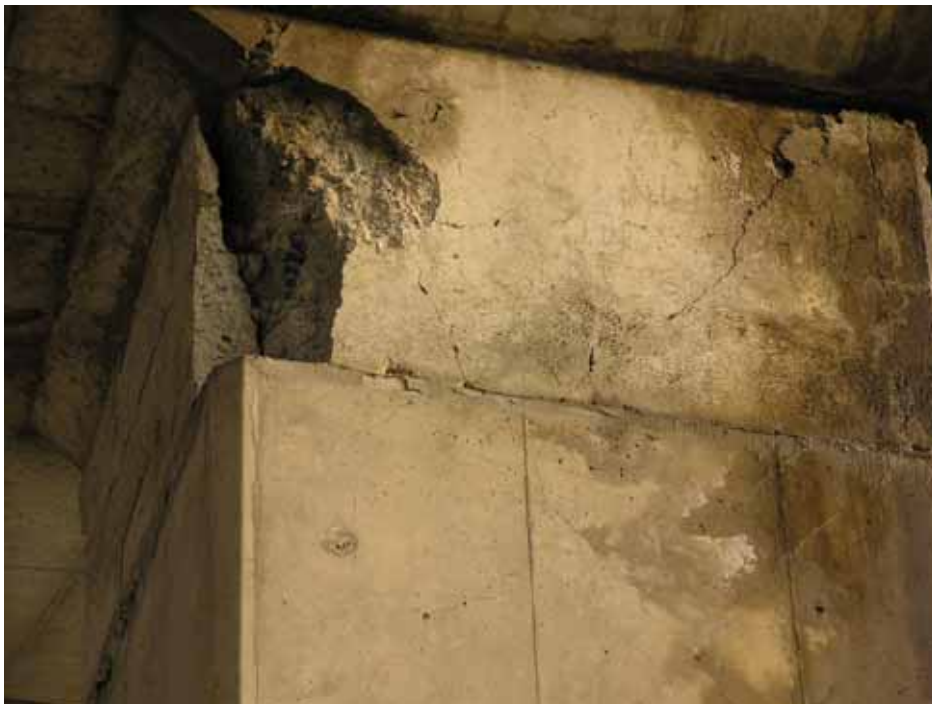
・柱上端部の曲げ損傷

写真 - 2.2 上越新幹線高架橋 柱の損傷(2) (2004年11月7日)

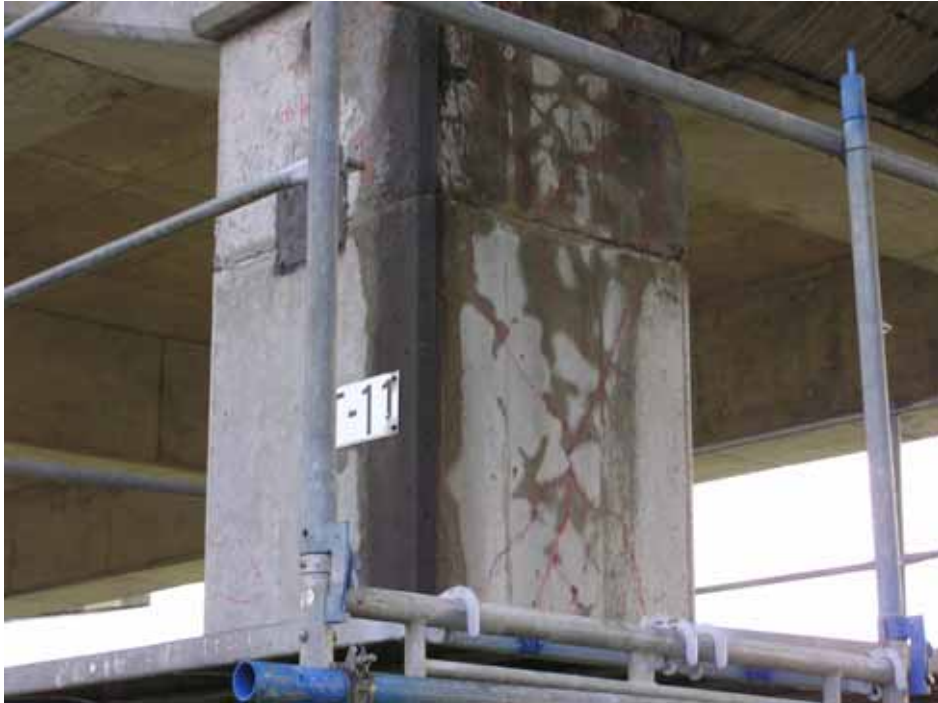
写真 - 2.3 上越新幹線高架橋 柱の損傷(3) (2004年11月7日)

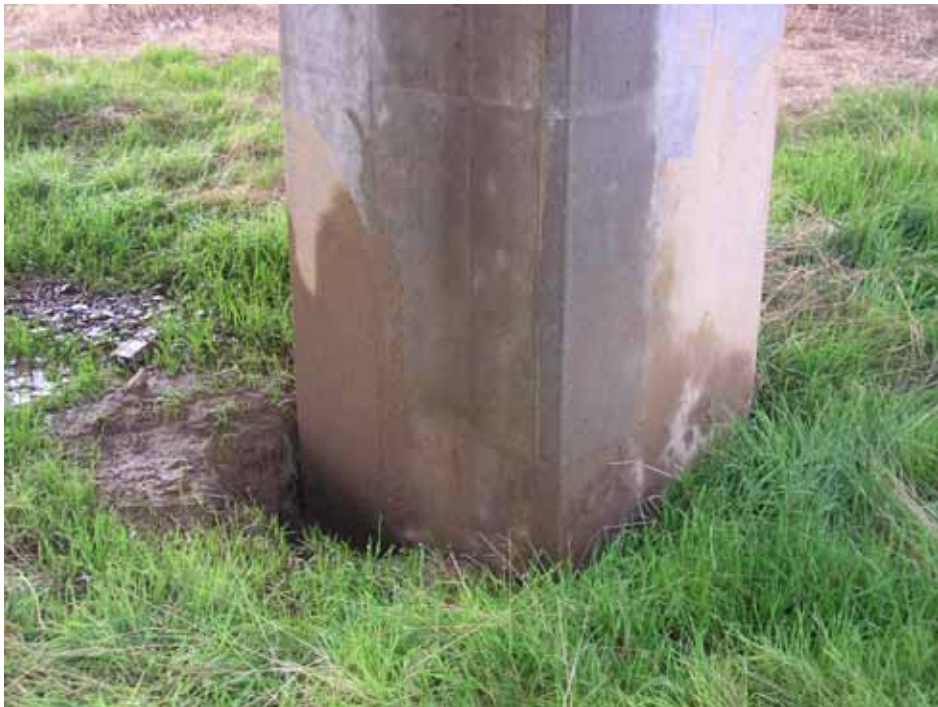
・柱基部の液状化の痕跡

写真 - 2.4 上越新幹線高架橋 柱下端部の液状化 (2004年11月7日)

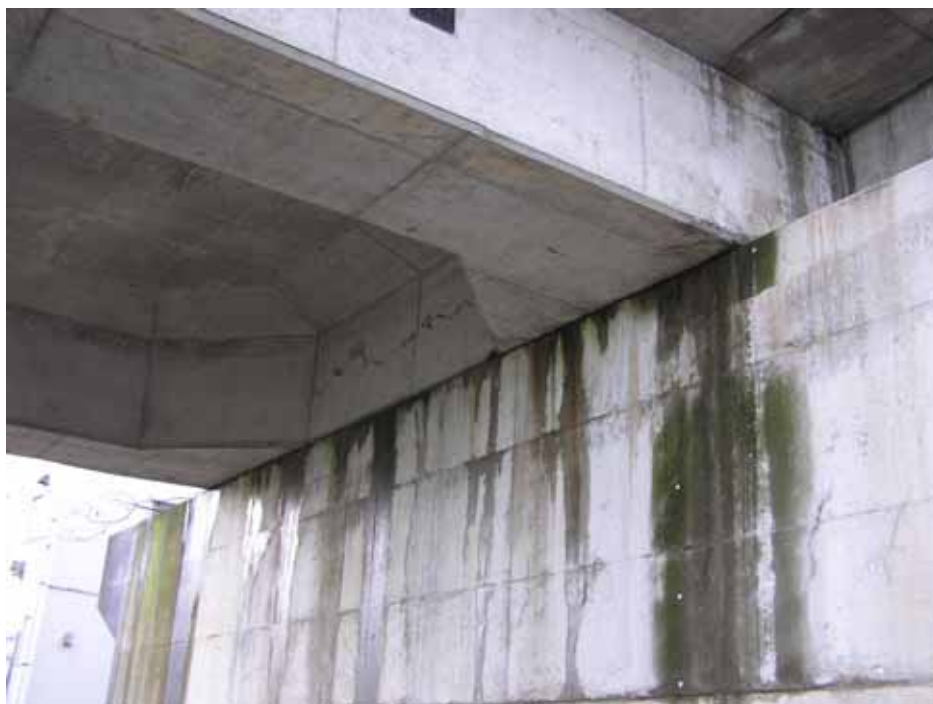
・ 滝谷トンネル坑口付近の高架橋の，桁端部のひび割れ

写真 - 2.5 上越新幹線高架橋 桁端部の損傷（2004年11月7日）

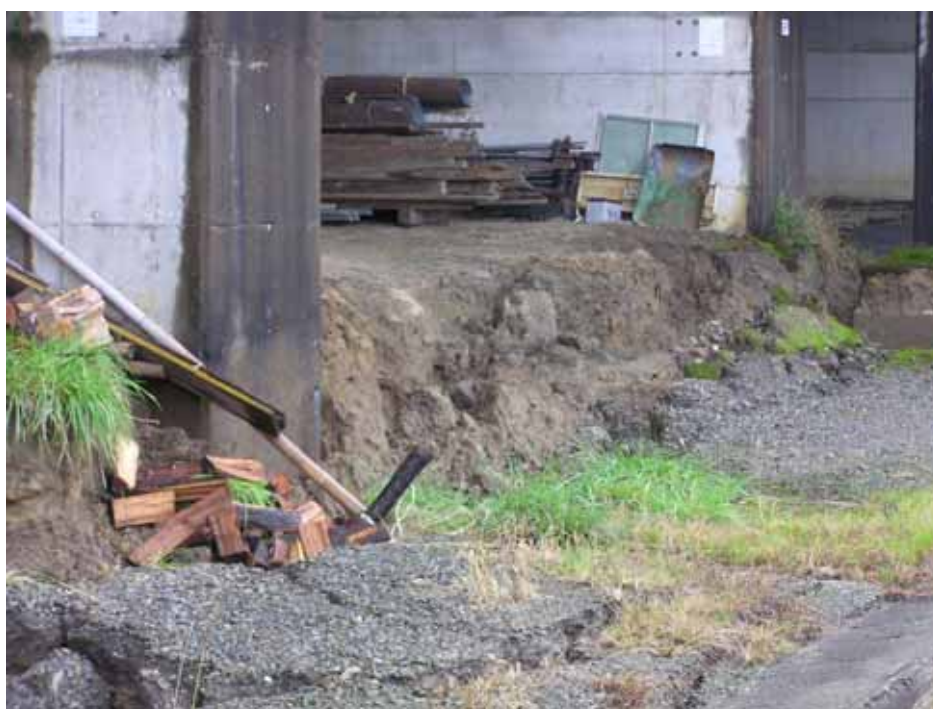
写真 - 2.6 上越新幹線高架橋 周辺地盤の被害（2004年11月7日）

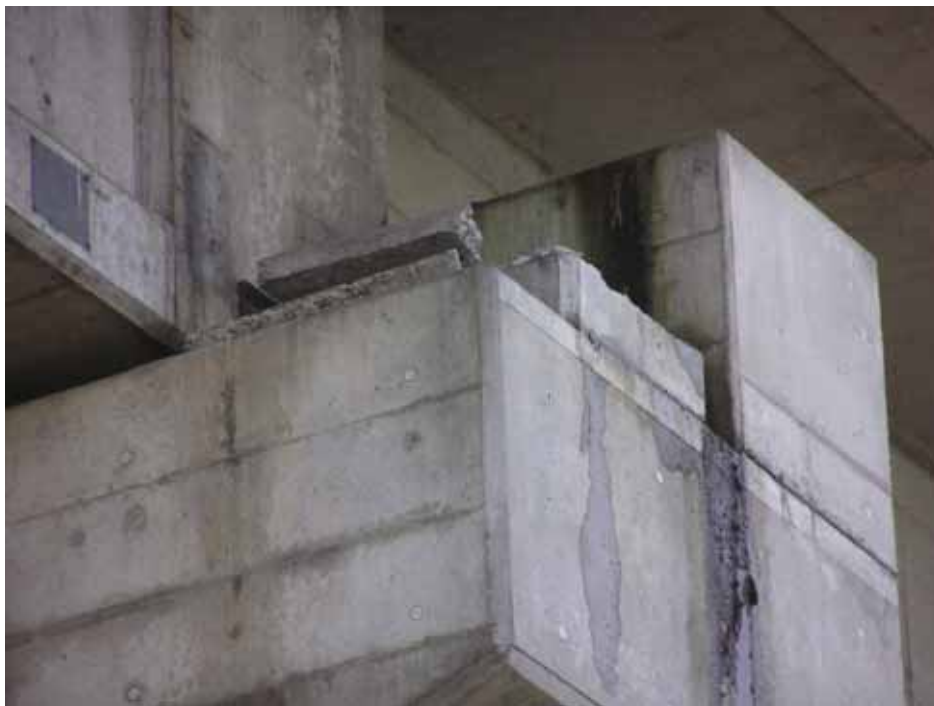
・橋軸直角方向のサイドブロックの損傷

写真 - 2.7 上越新幹線高架橋 サイドブロックの損傷(1) (2004年11月7日)

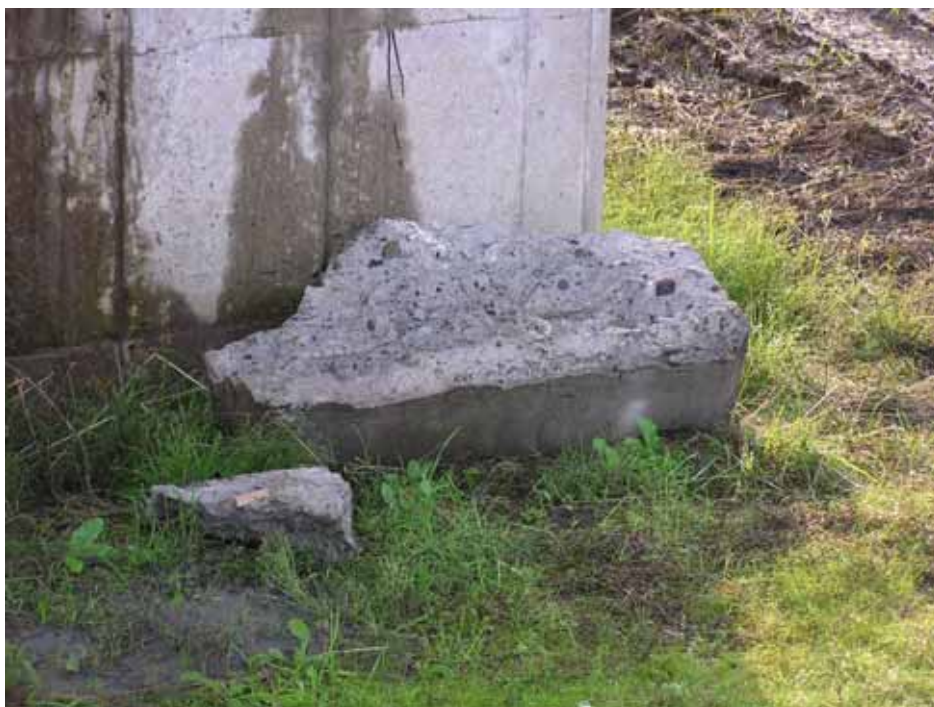
写真 - 2.8 上越新幹線高架橋 サイドブロックの損傷(2) (2004年11月7日)

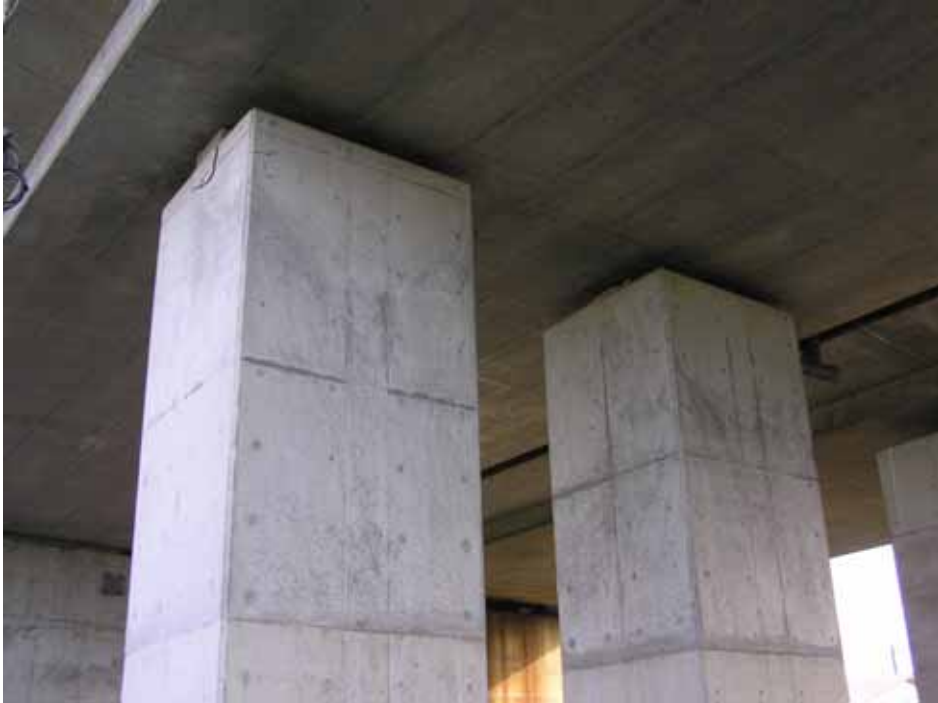
写真 - 2.11 支承部の損傷(1) (2004 年 11 月 7 日)

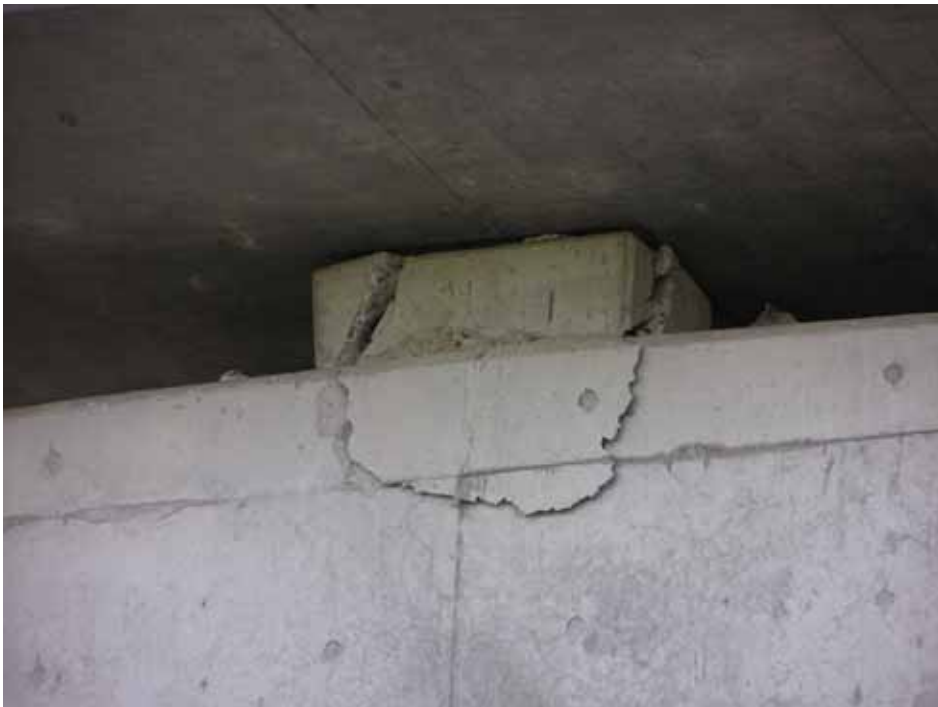
・橋軸直角方向のサイドブロックおよび橋脚天端の損傷

写真 - 2.12 支承部の損傷(2) (2004 年 11 月 7 日)

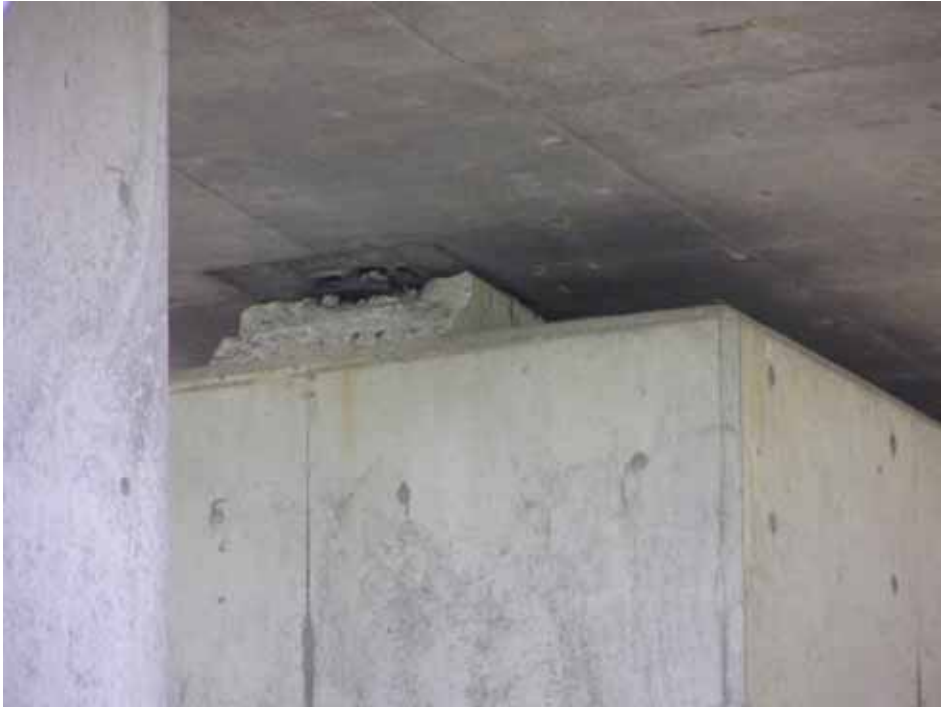
・橋軸直角方向のサイドブロックの損傷

写真 - 2.13 支承部の損傷(3) (2004年11月7日)

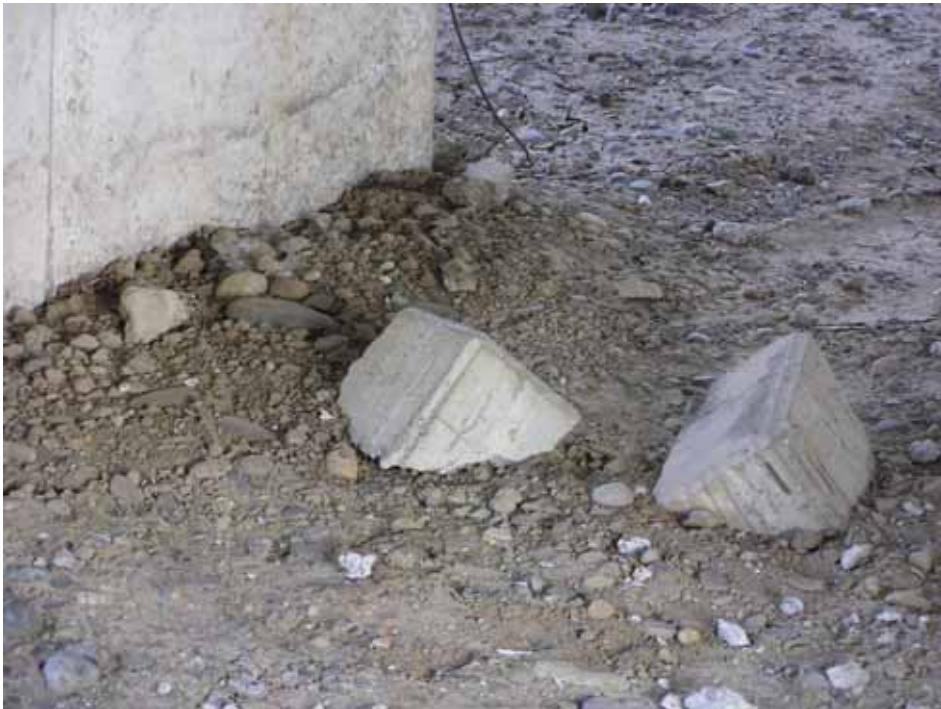
写真 - 2.14 支承部の損傷(4) (2004年11月7日)

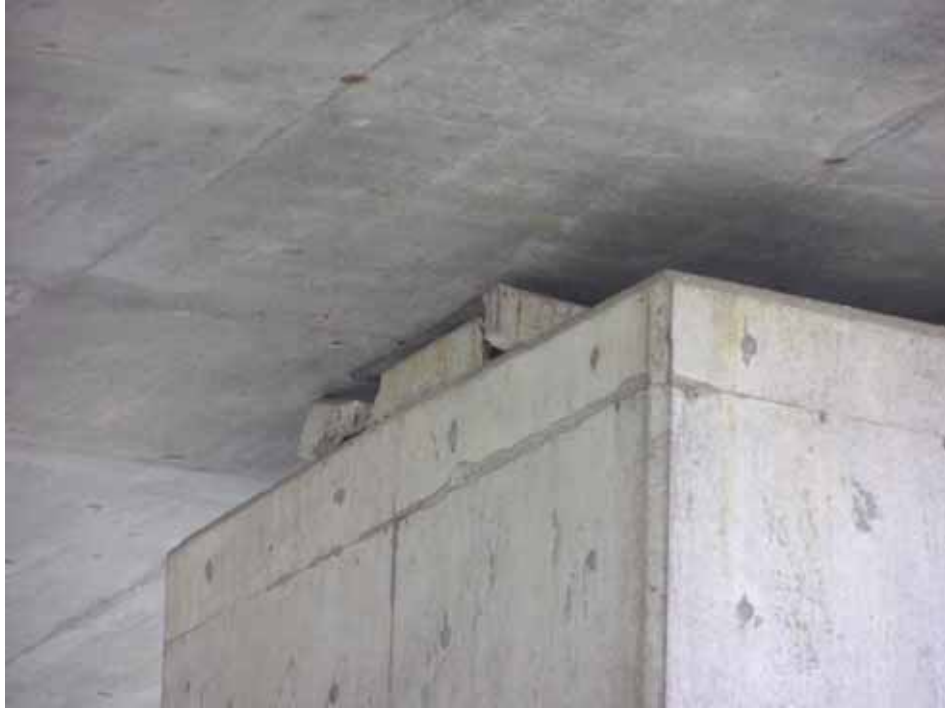
写真 - 2.15 支承部の損傷(5) (2004年11月7日)

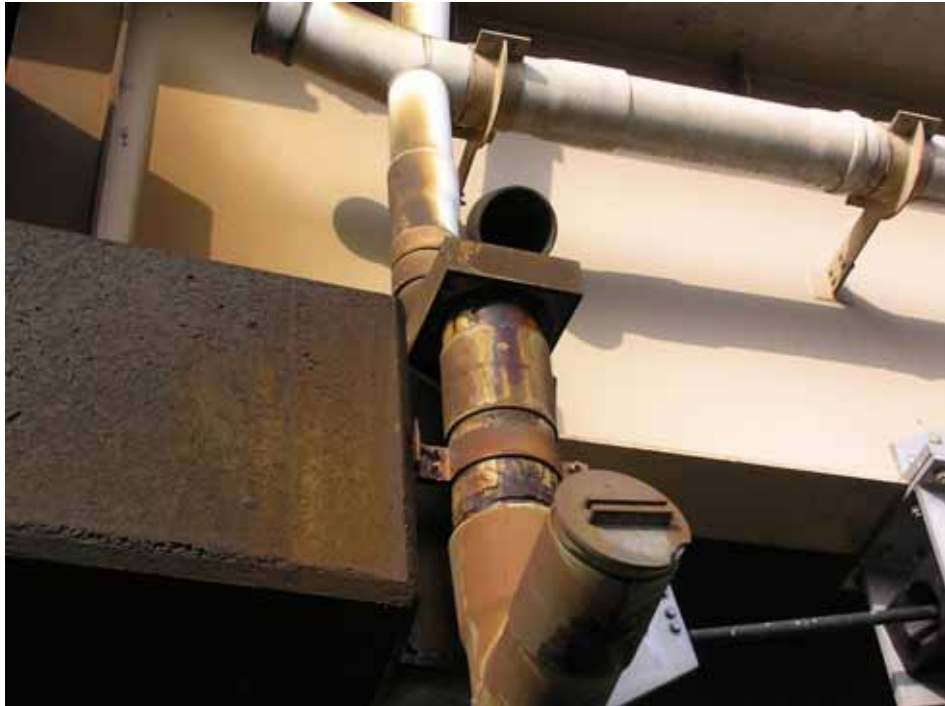
写真 - 2.16 配水管のずれ (2004年11月7日)

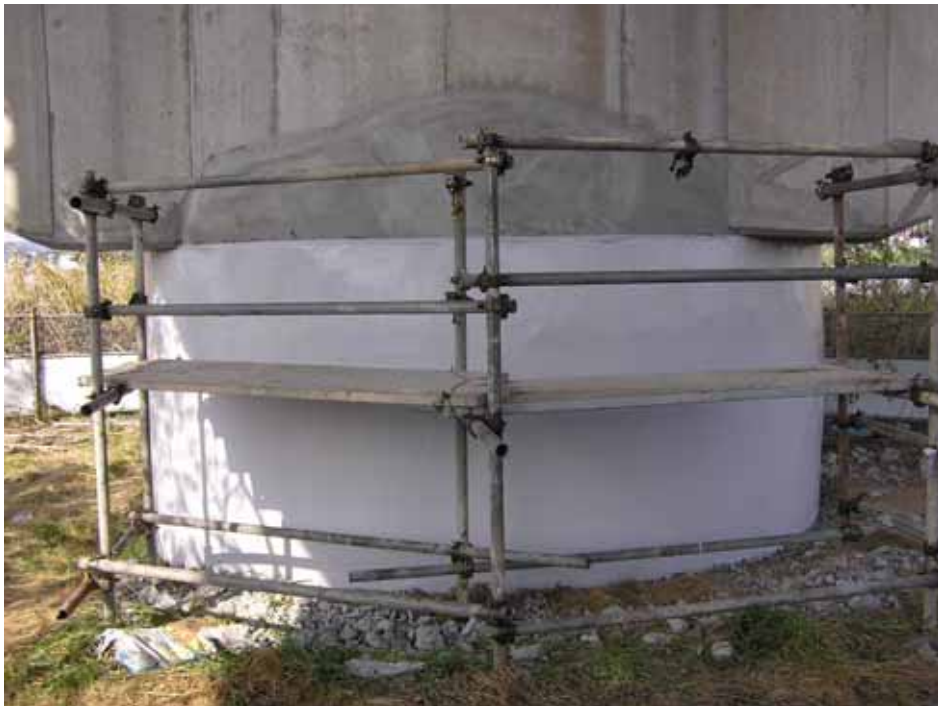
・コンクリートの剥離が生じ、炭素繊維シート巻き立てにより復旧済。

写真 - 2.26 小千谷大橋 復旧状況(1) (2004年11月7日)

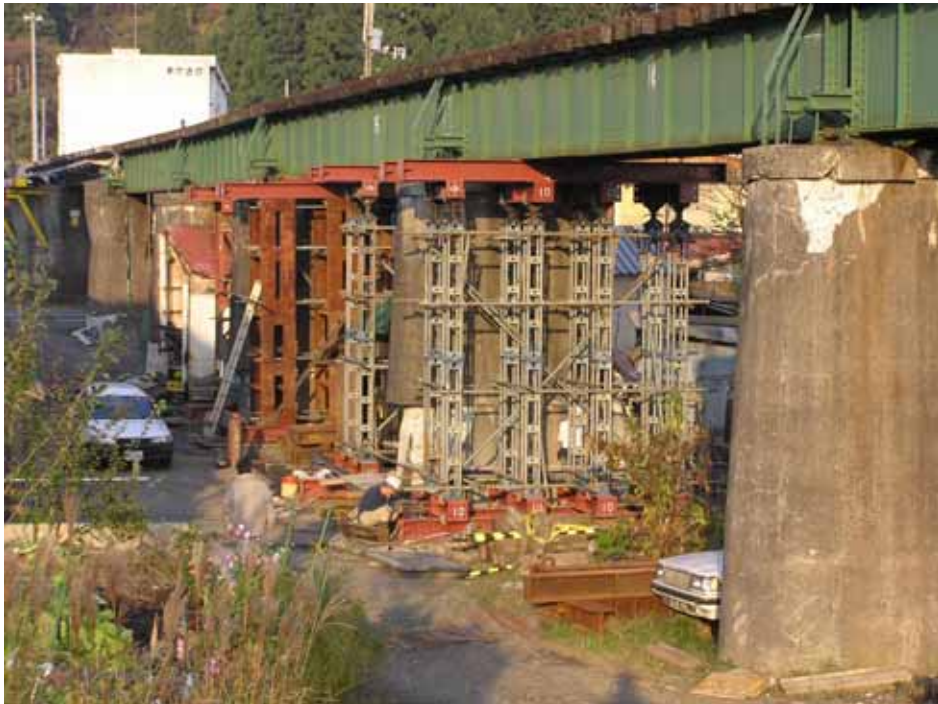
写真 - 2.37 魚野川橋梁の被害(1) (2004年11月7日)

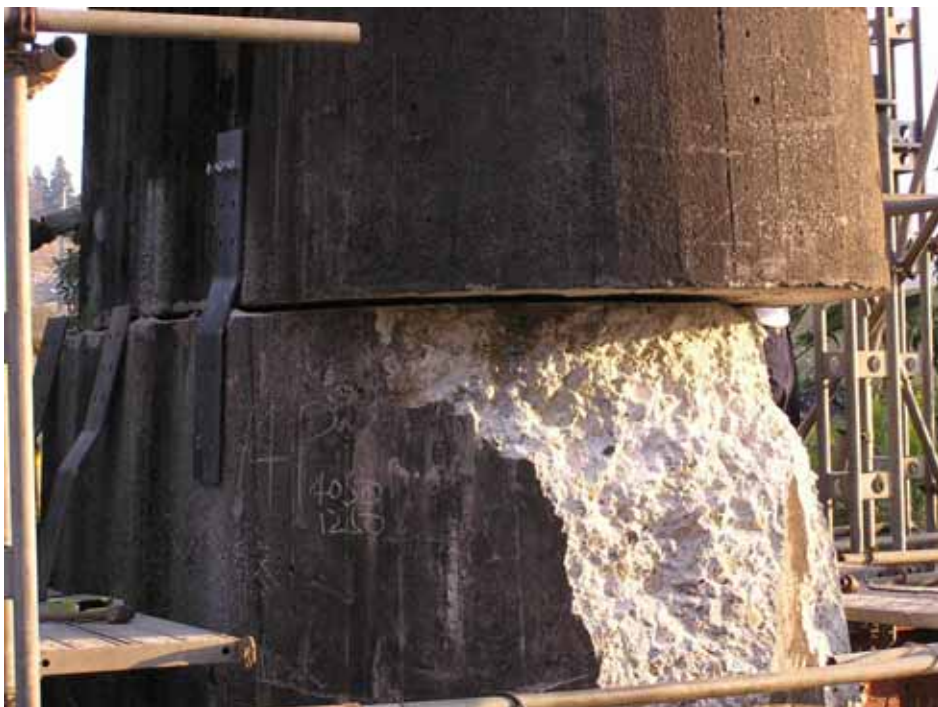
・無筋コンクリートの剥落と橋脚のずれ

写真 - 2.38 魚野川橋梁の被害(2) (2004年11月7日)

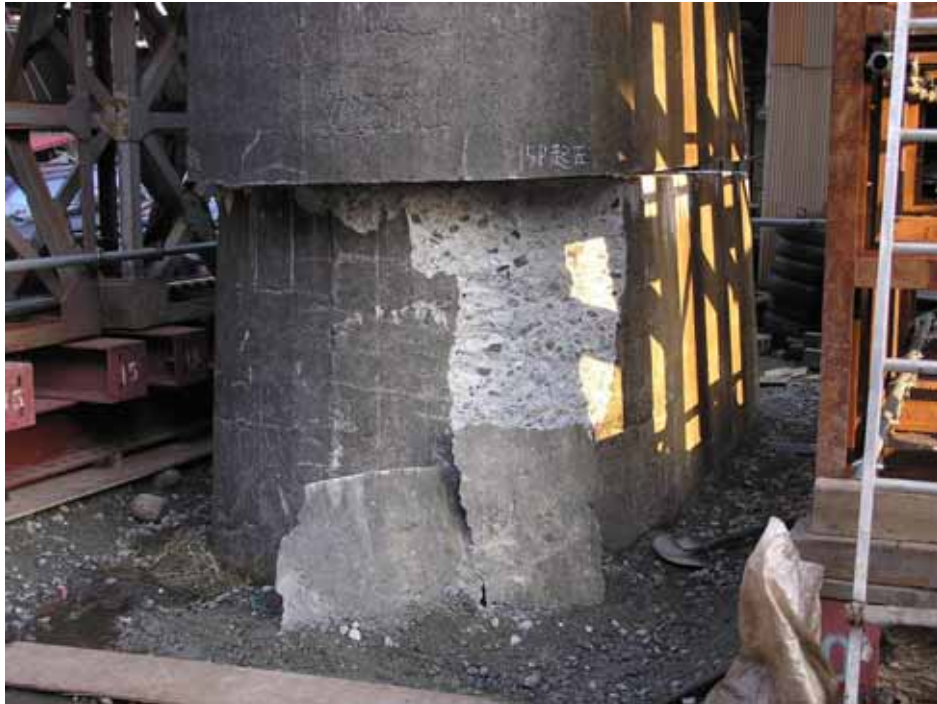
・無筋コンクリートの剥落と橋脚のずれ

写真 - 2.39 魚野川橋梁の被害(3) (2004年11月7日)

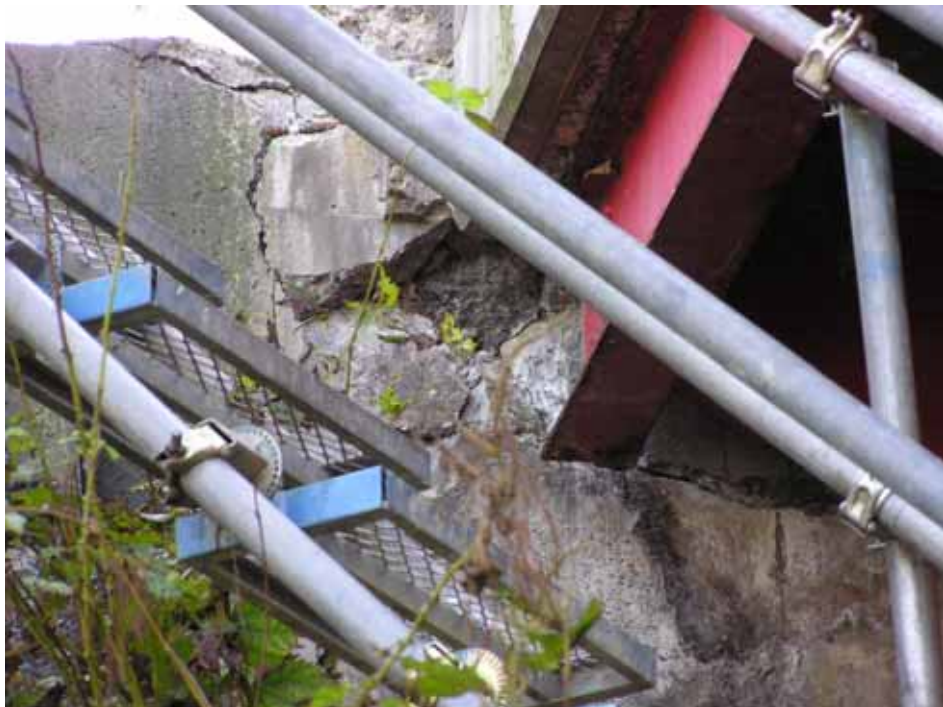
・桁と橋台部の衝突の痕跡

写真 - 2.44 橋台部の損傷(1) (2004 年 11 月 6 日)

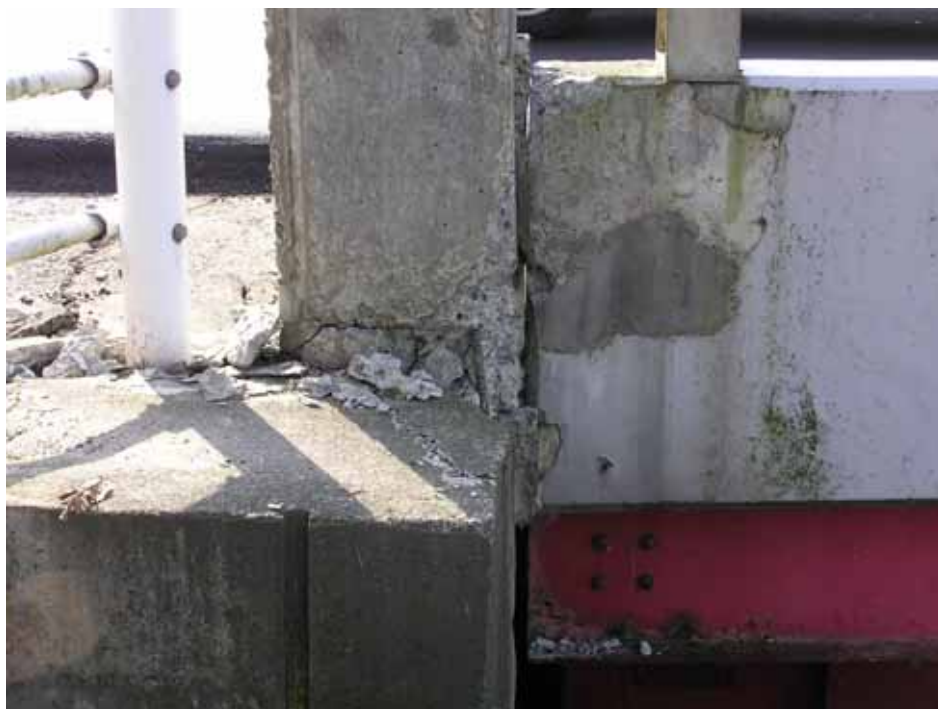
・桁と橋台部の衝突の痕跡

写真 - 2.45 橋台部の損傷(2) (2004年11月6日)

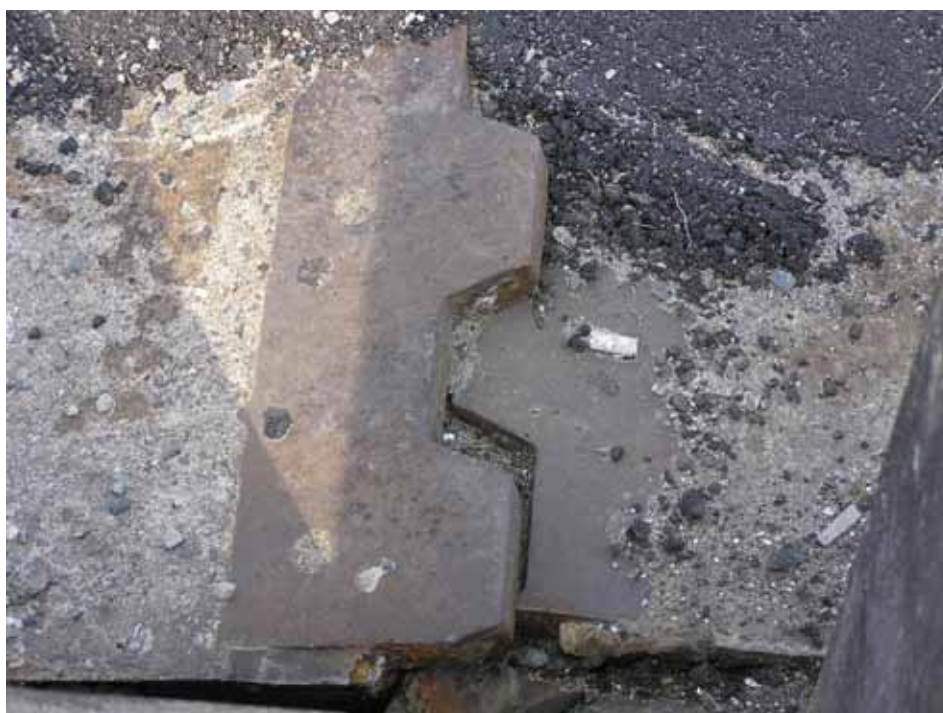
写真 - 2.46 伸縮装置の損傷 (2004年11月6日)

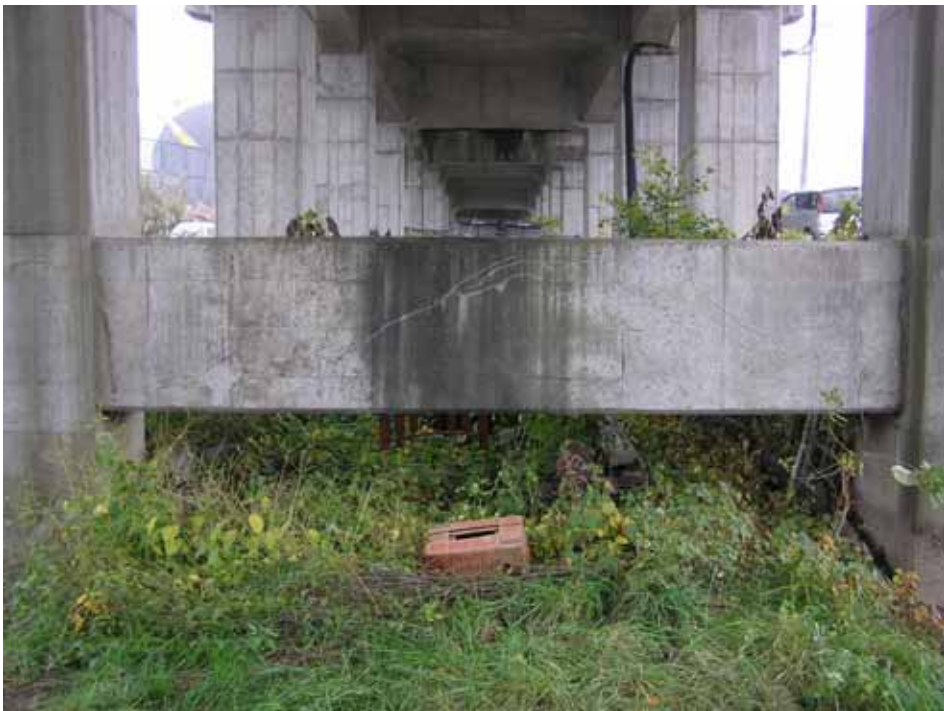
写真 - 2.48 中層梁の損傷(1) (2004年11月6日)

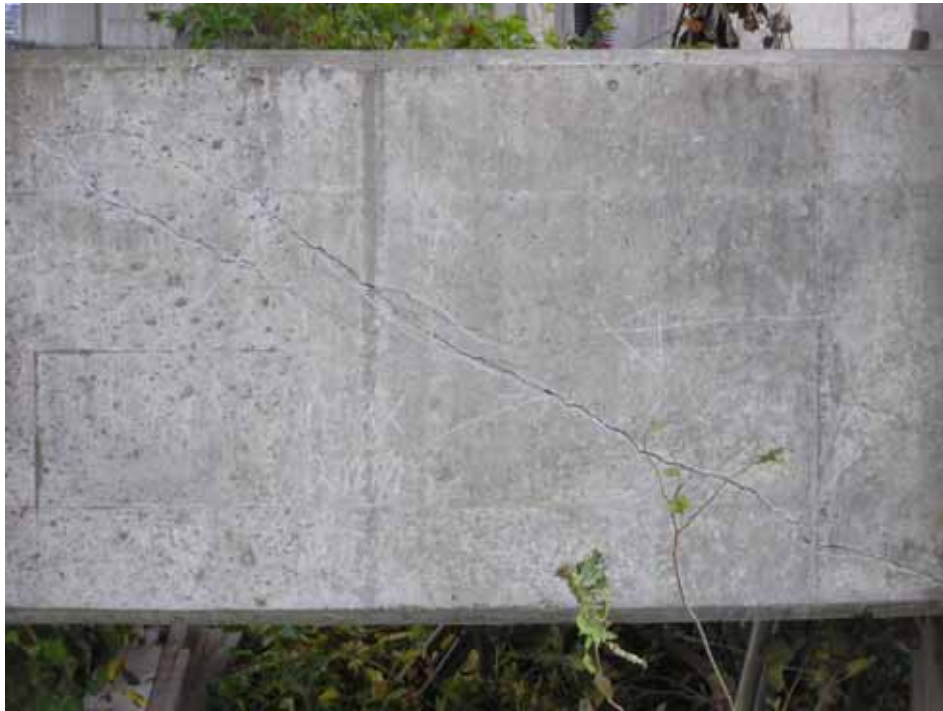
写真 - 2.49 中層梁の損傷(2) (2004年11月6日)

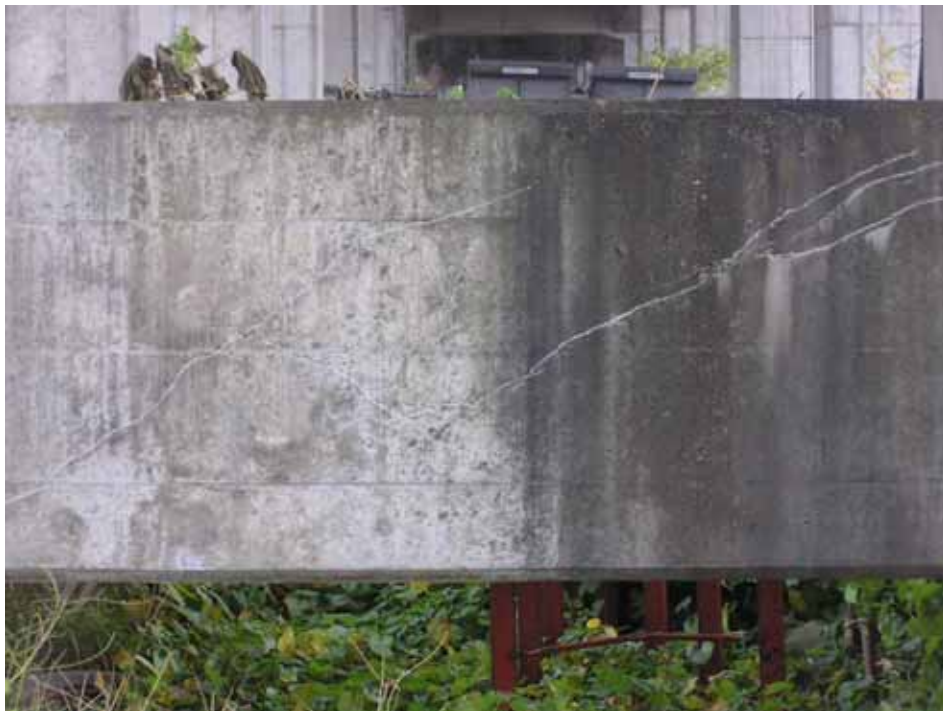
写真 - 2.50 中層梁の損傷(3) (2004年11月6日)

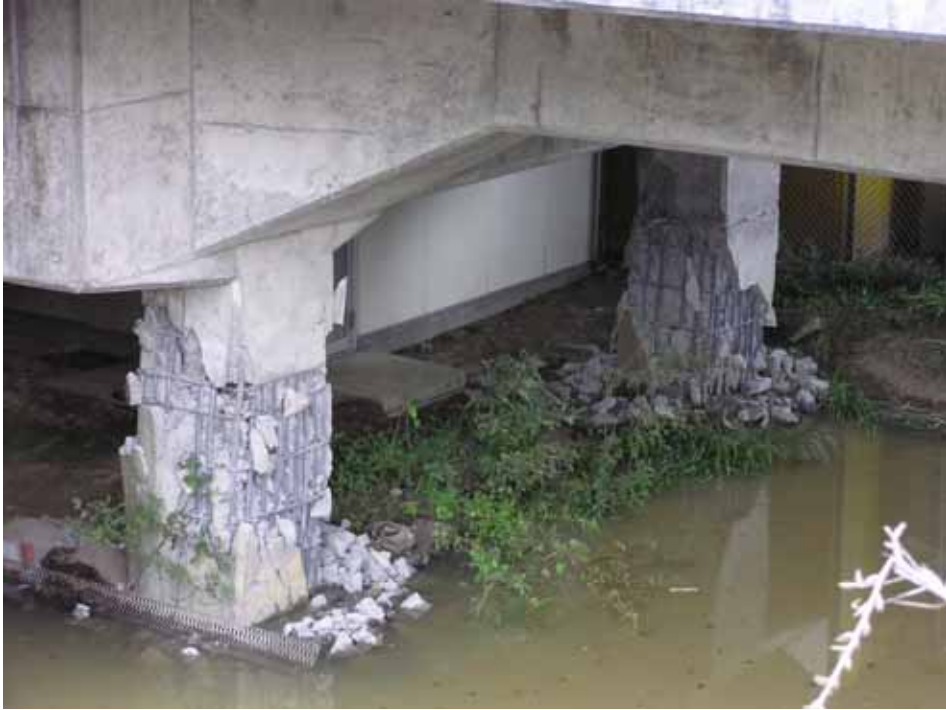
・柱部の損傷

写真 - 2.51 高架橋の損傷(1) (2004年10月25日)

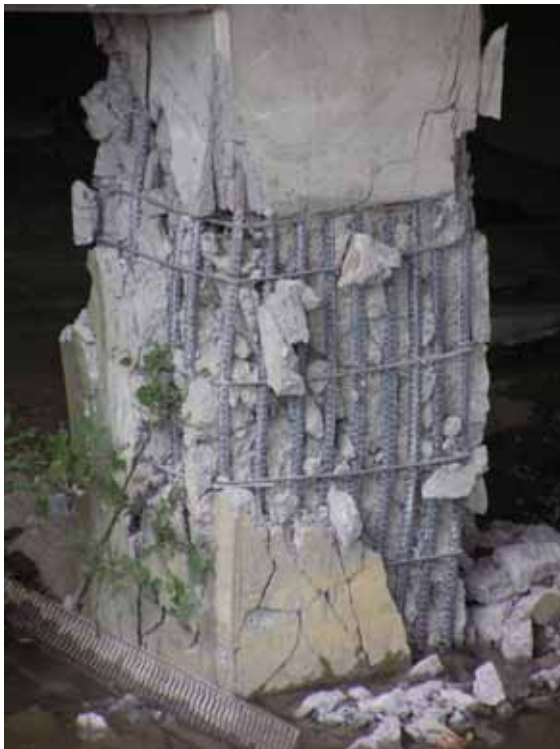
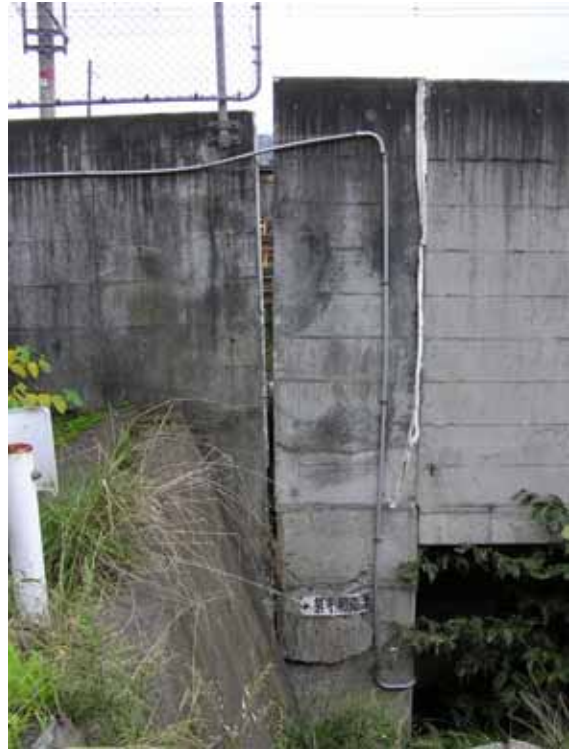
写真 - 2.52 高架橋の損傷(2) (2004年10月25日)

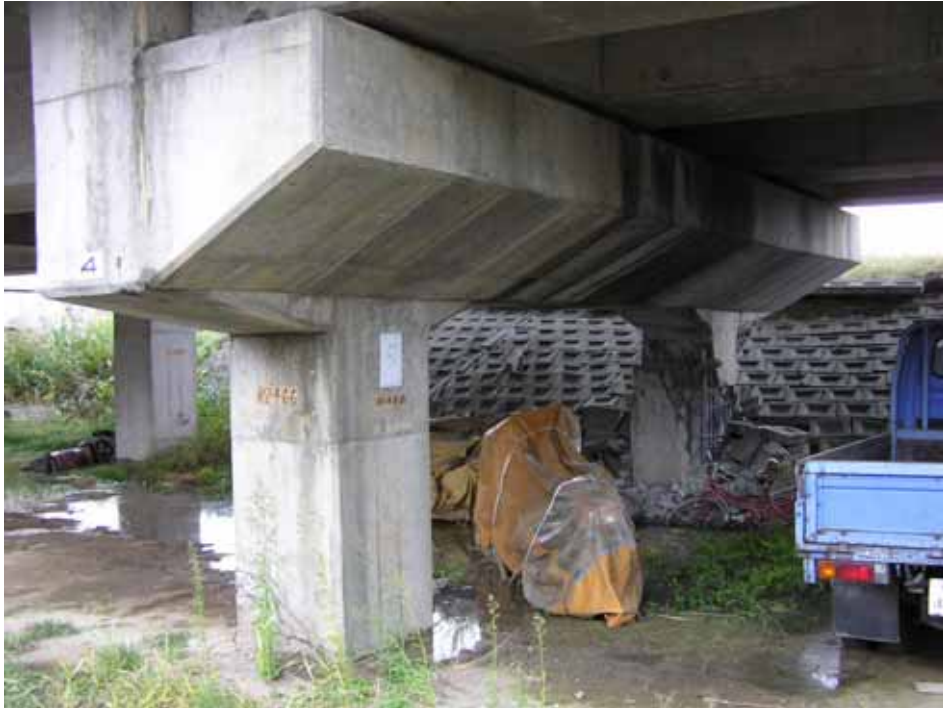
・柱部の損傷

写真 - 2.53 高架橋の損傷(3) (2004年10月25日)

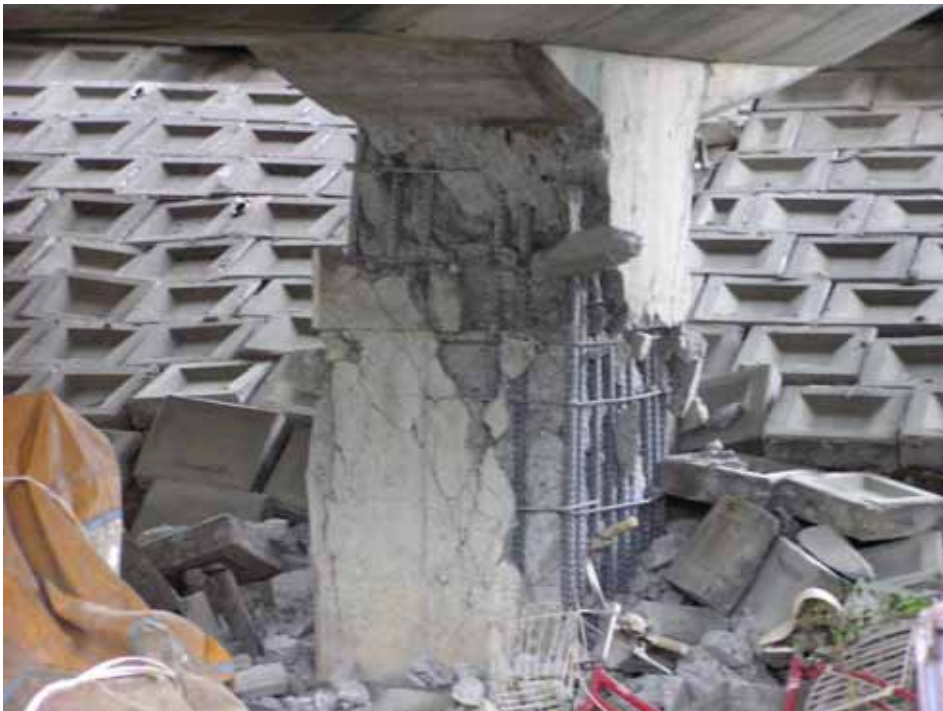
写真 - 2.54 高架橋の損傷(4) (2004年10月25日)

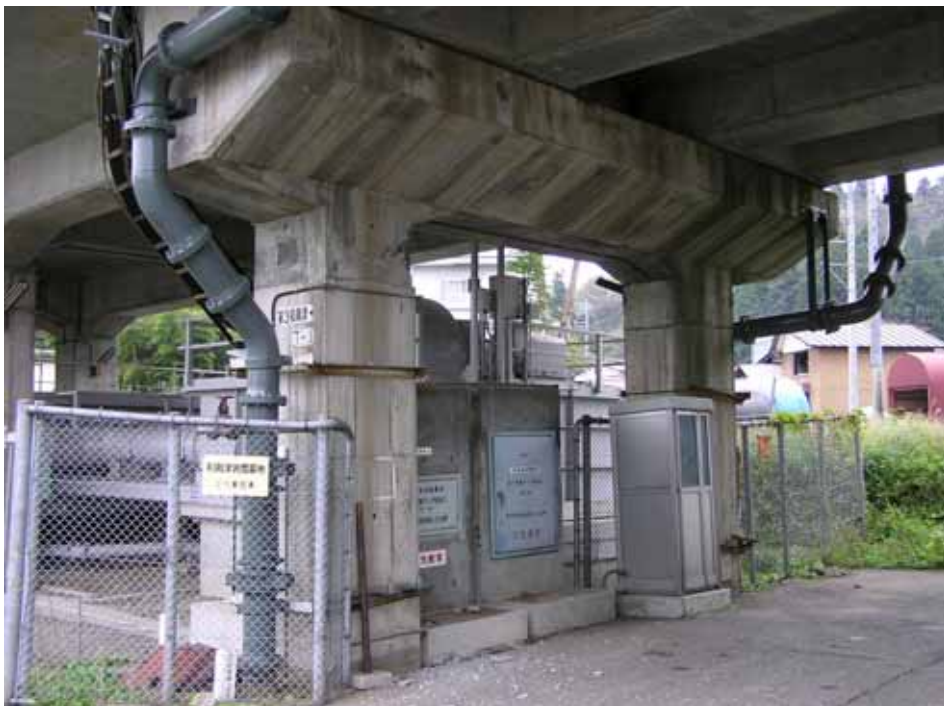
・柱上端部の曲げ損傷

写真 - 2.55 高架橋の損傷(5) (2004年10月25日)

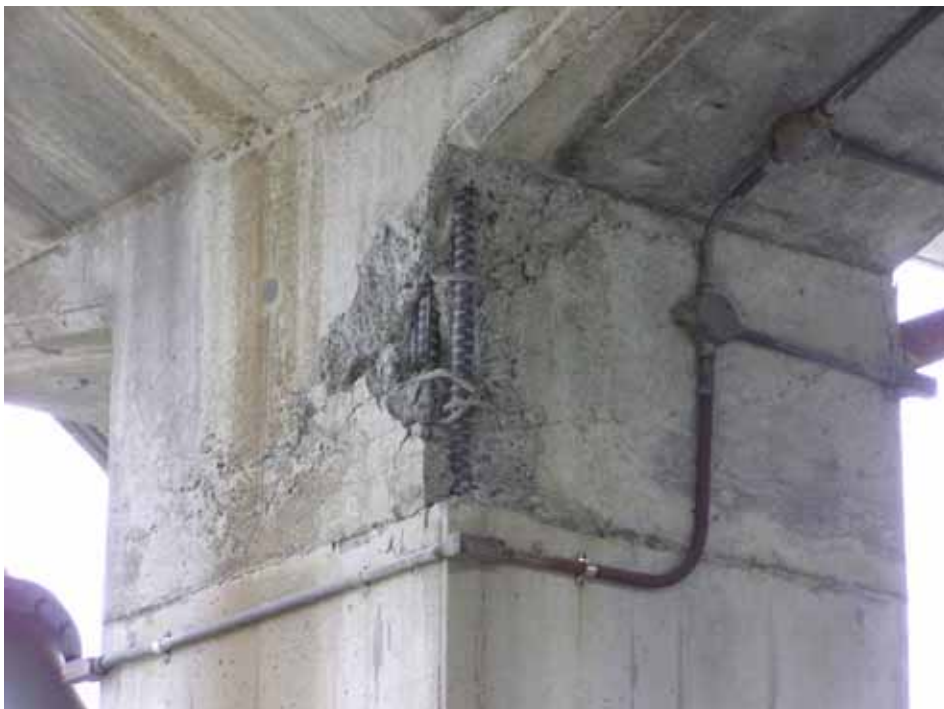
・柱上端部の曲げ損傷

写真 - 2.56 高架橋の損傷(6) (2004年10月25日)

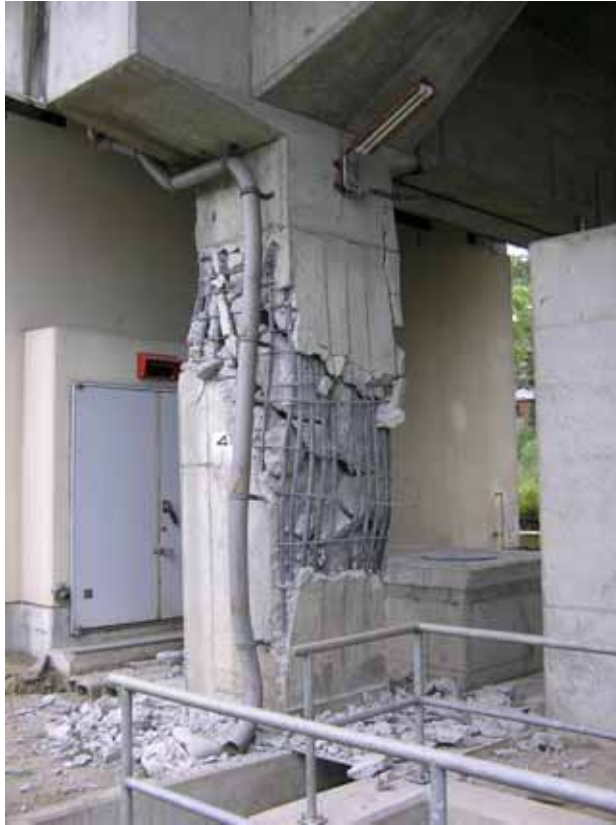
・柱部の損傷

写真 - 2.57 高架橋の損傷(7) (2004年10月25日)

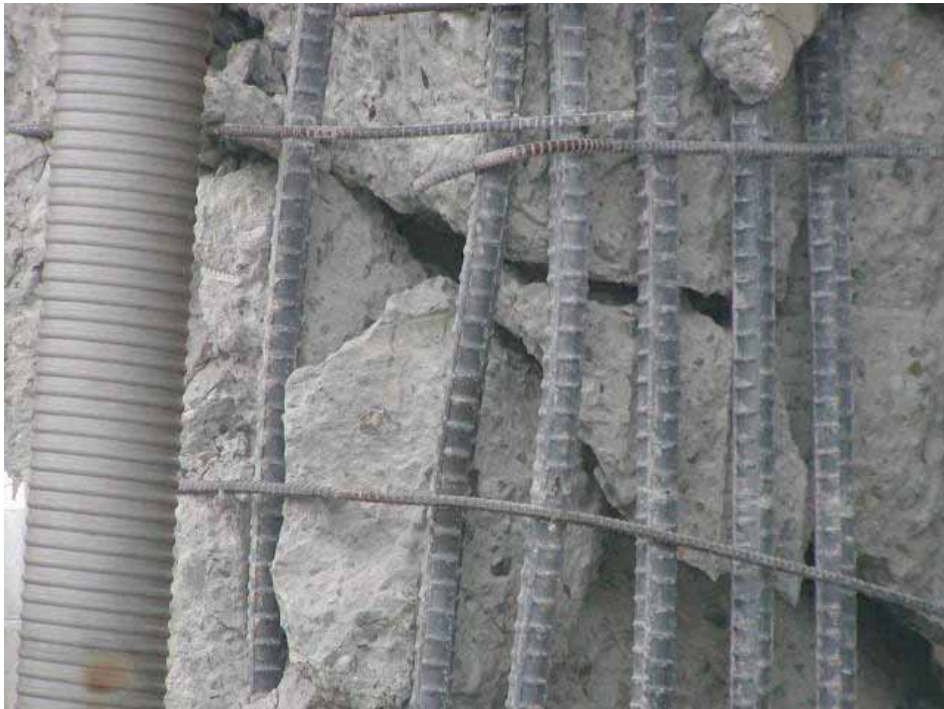
写真 - 2.58 高架橋の損傷(8) (2004年10月25日)

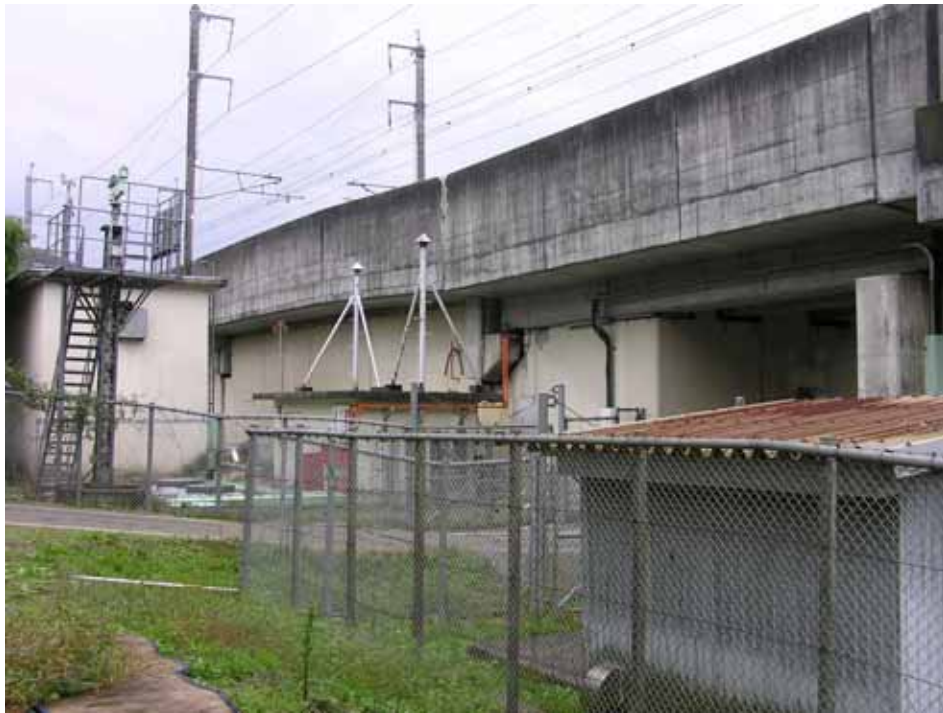
写真 - 2.59 高架橋の損傷(9) (2004年10月25日)

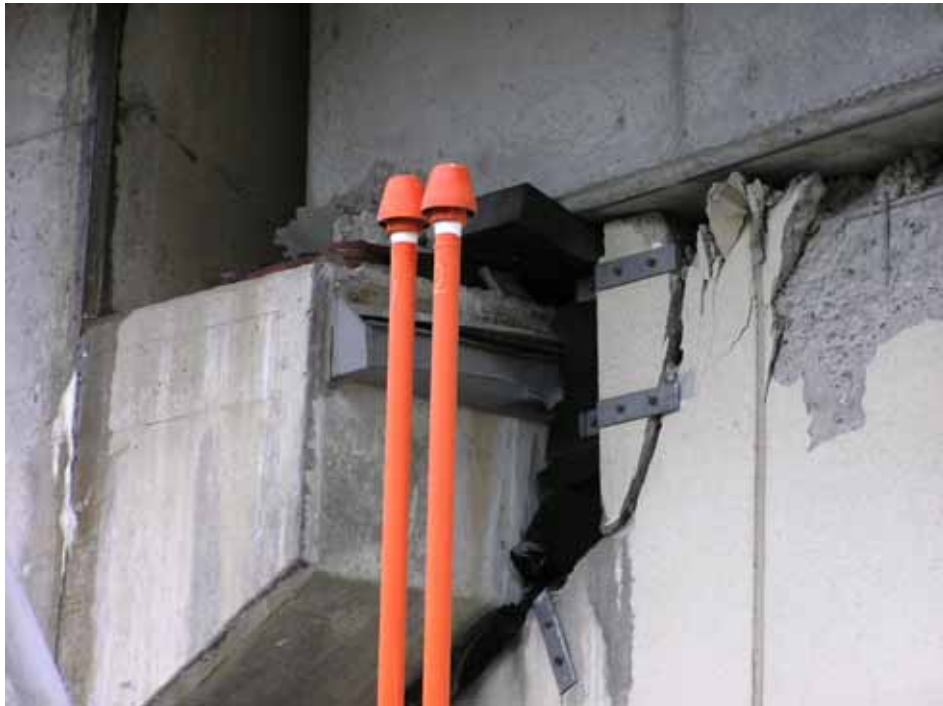
写真 - 2.60 高架橋の損傷(10) (2004年10月25日)
