# 平成16年新潟県中越地震

- 第二次被害調査速報版 -

九州工業大学災害調査団

平成16年11月8日

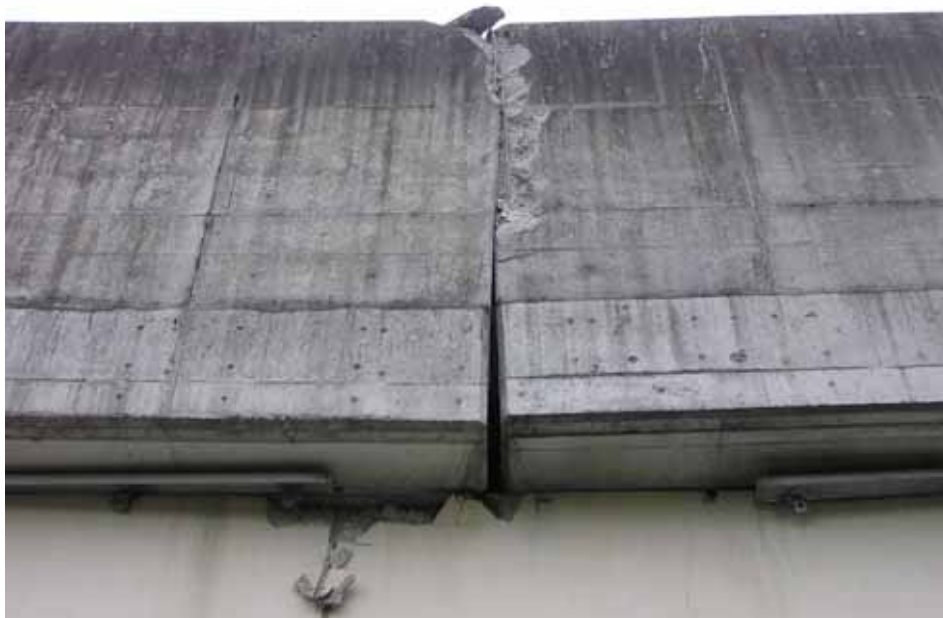
・衝突の痕跡

写真 - 2.61 高架橋の損傷(11) (2004年10月25日)

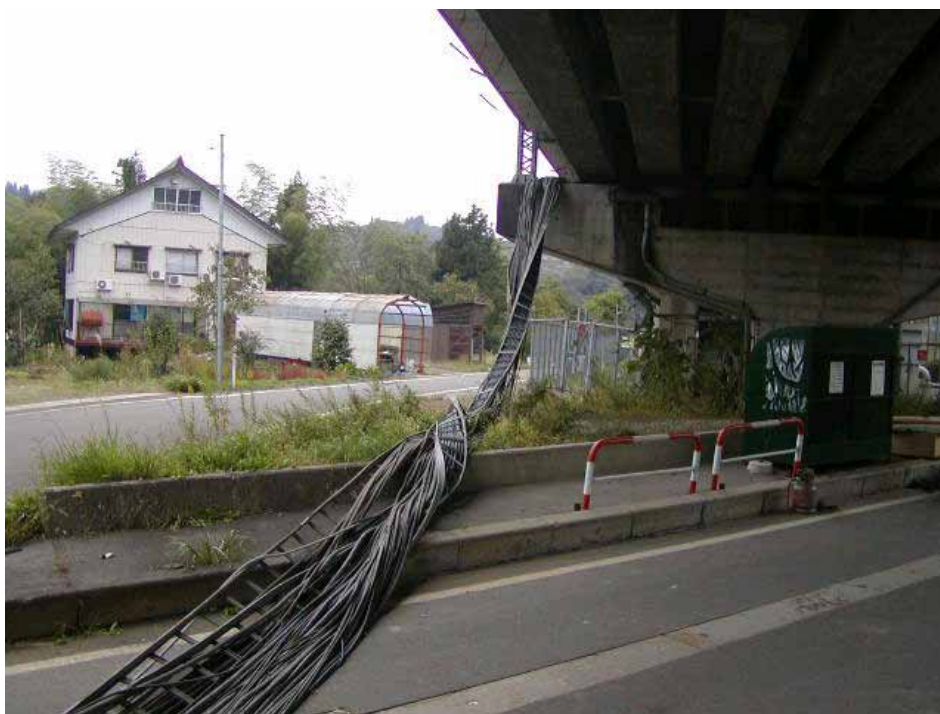
・添架物の落下

写真 - 2.62 高架橋の損傷(12) (2004年10月25日)

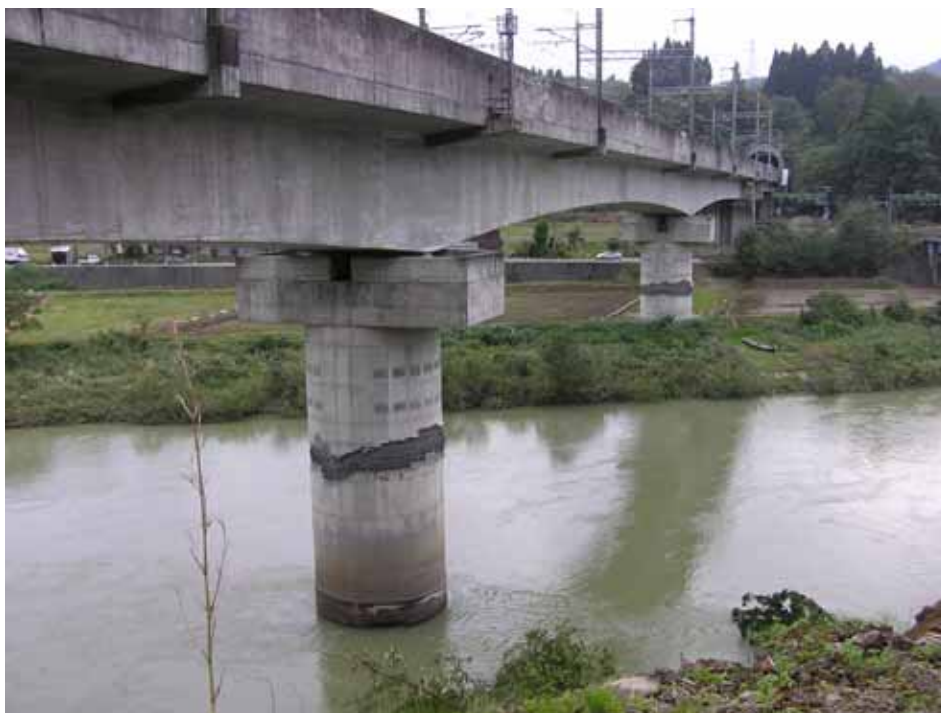
・橋脚の段落とし損傷

写真 - 2.67 魚野川橋梁の被害(1) (2004年10月25日)

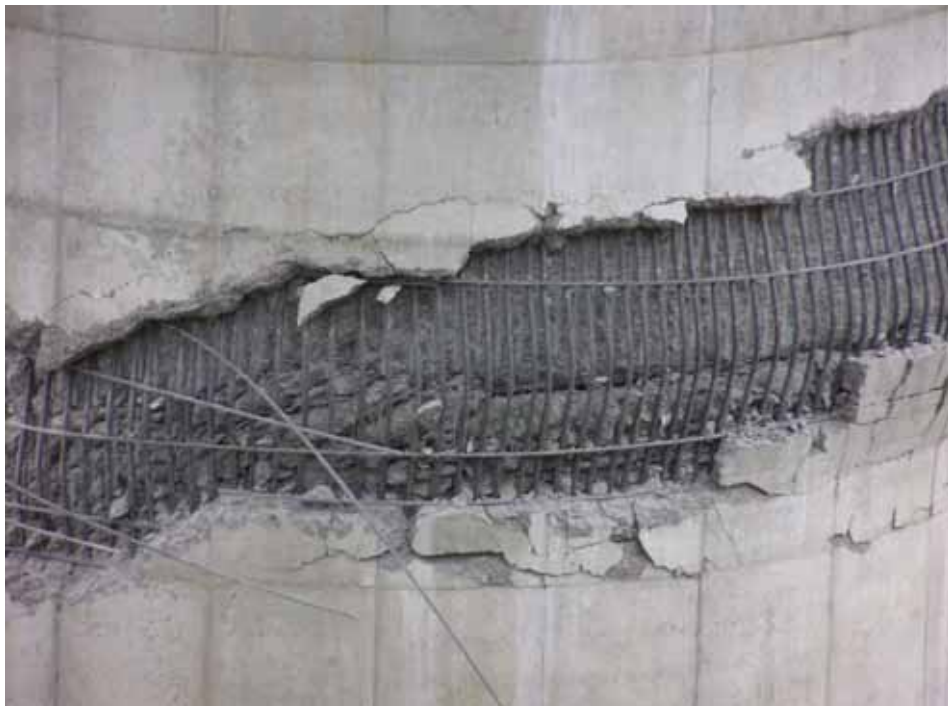
写真 - 2.70 魚野川橋梁の被害(4) (2004年10月25日)

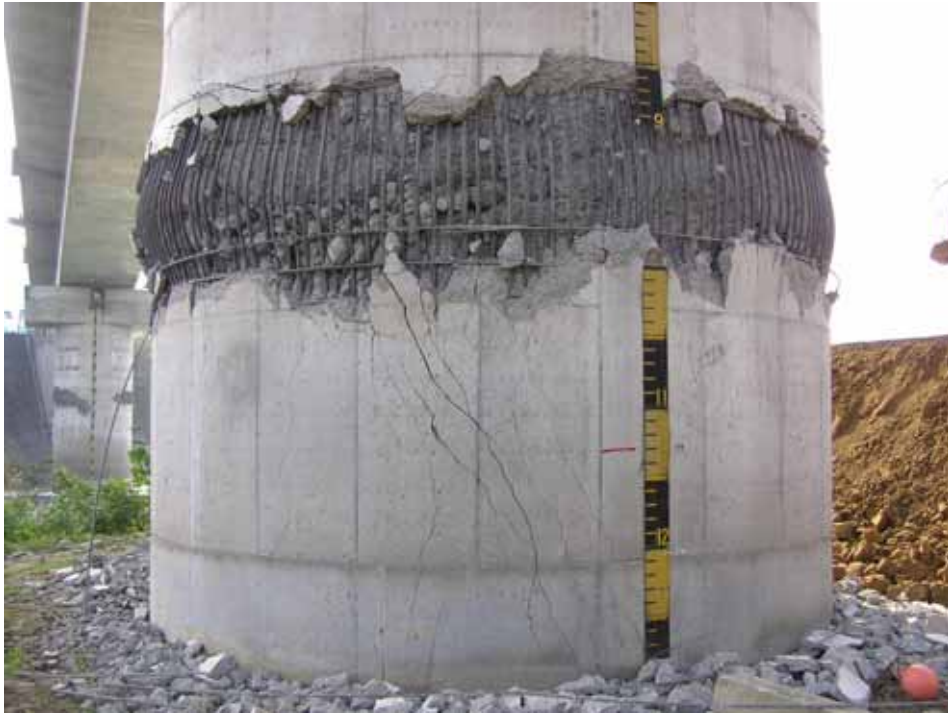
・橋脚の段落とし損傷

写真 - 2.71 魚野川橋梁の被害(5) (2004年11月6日)

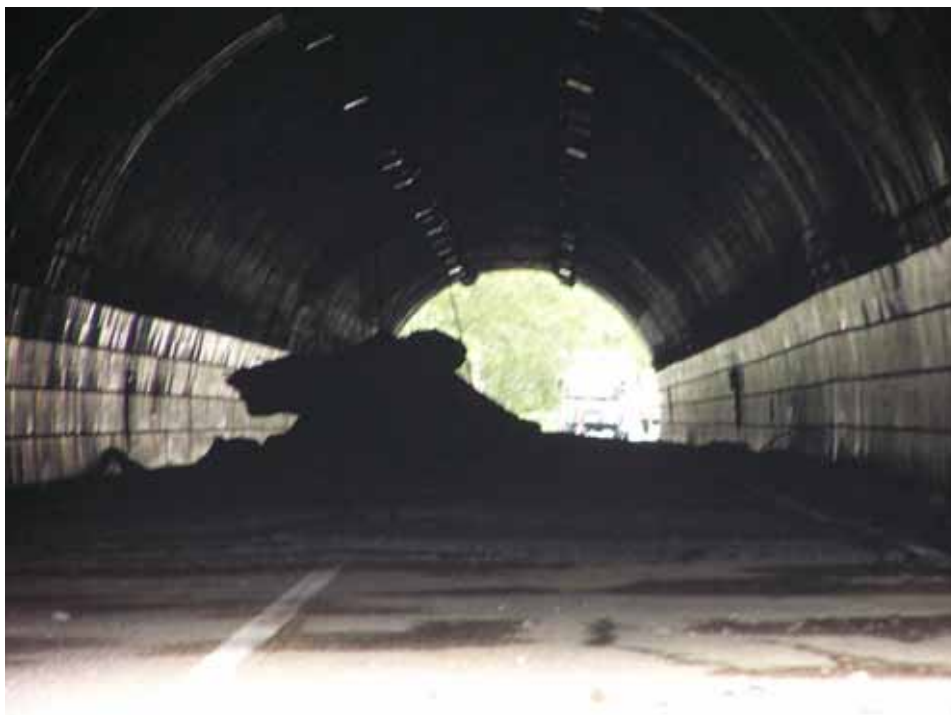
・覆工コンクリートの落下

写真 - 2.78 和南津トンネルの被害(2) (2004年10月25日)

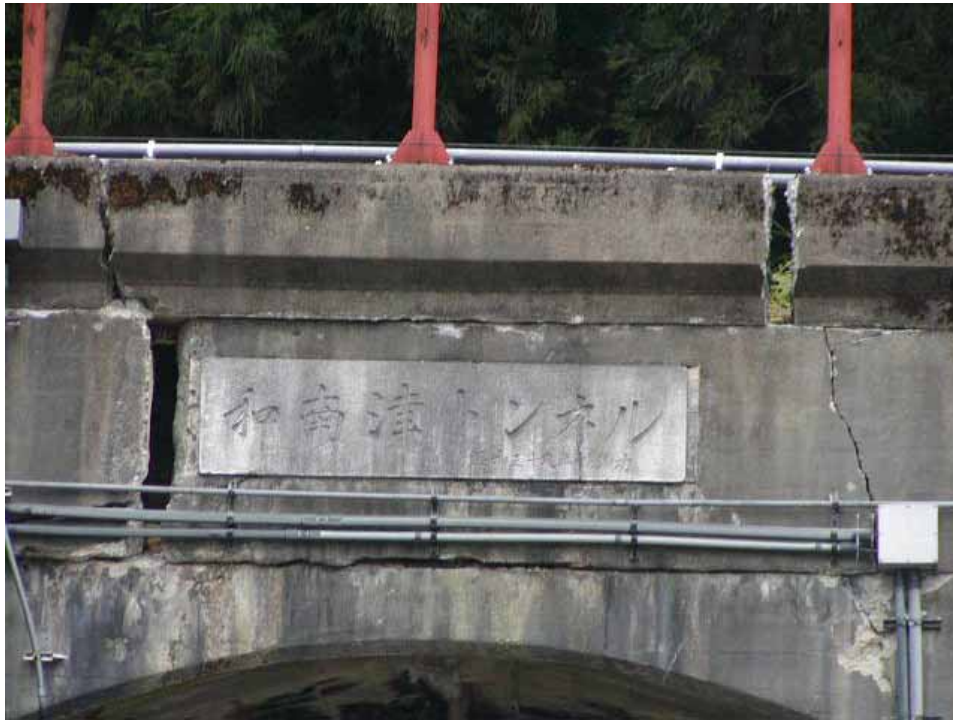
・坑口部のひび割れ

写真 - 2.79 和南津トンネルの被害(3) (2004年10月25日)

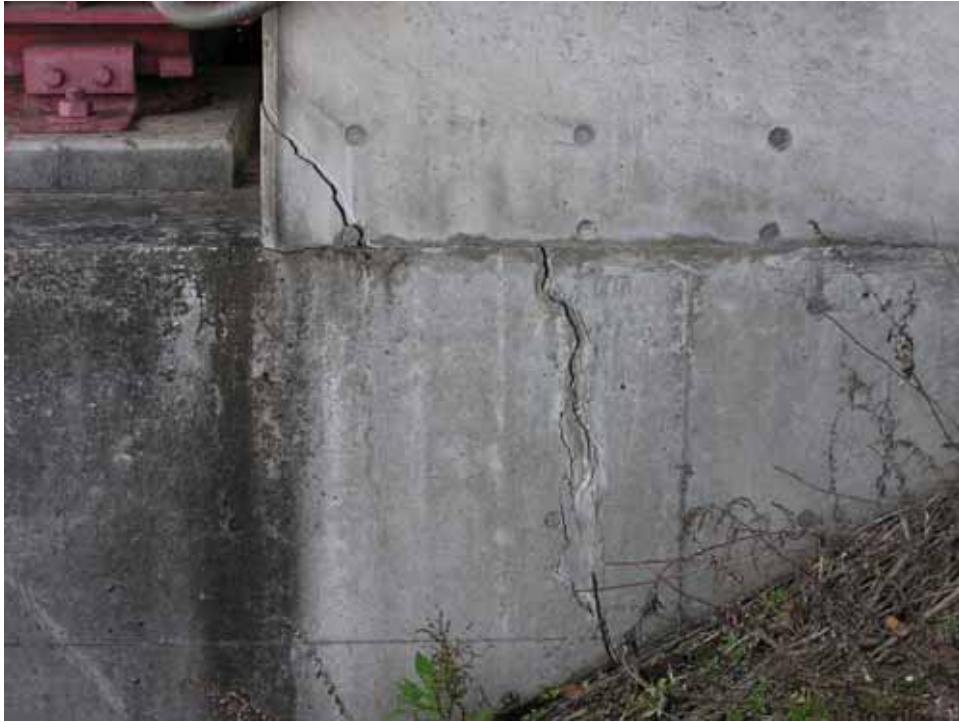
- ・桁と橋台の衝突により、伸縮装置から水平力が作用し、パラペット基部にひび割れ発生したものと考えられる。

写真 - 2.85 橋台部の損傷(1) ( 2004 年 11 月 6 日 )

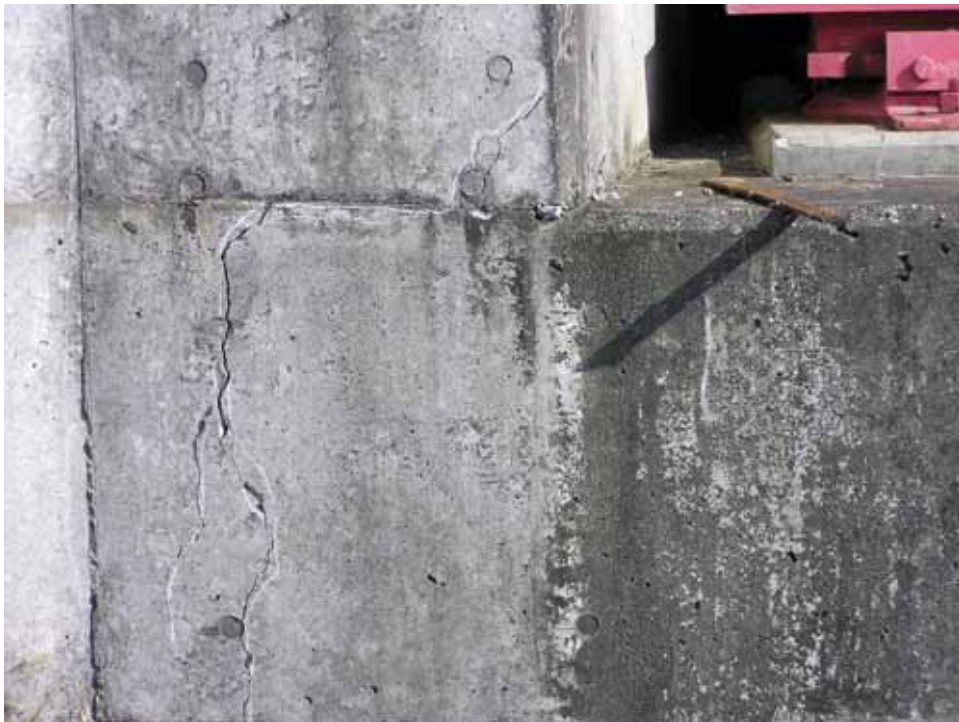
写真 - 2.86 橋台部の損傷(2) ( 2004 年 11 月 6 日 )

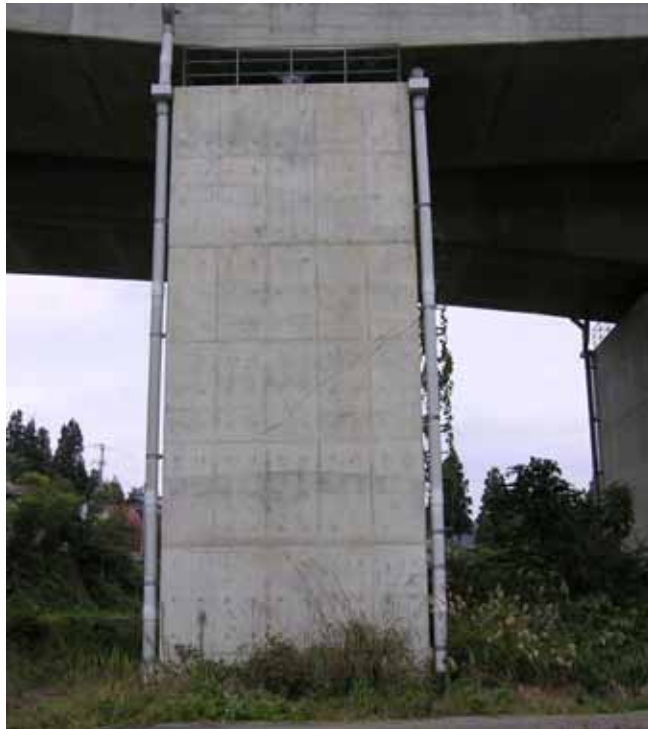
写真 - 2.88 橋脚の損傷(1) ( 2004 年 10 月 25 日 )

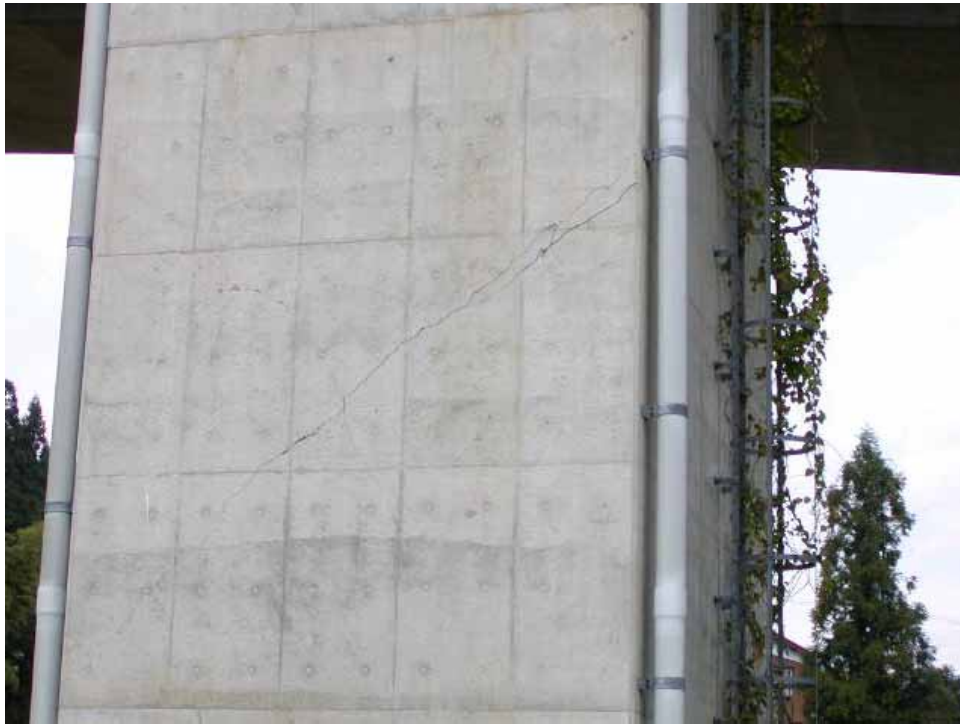
写真 - 2.89 橋脚の損傷(2) (2004年10月25日)

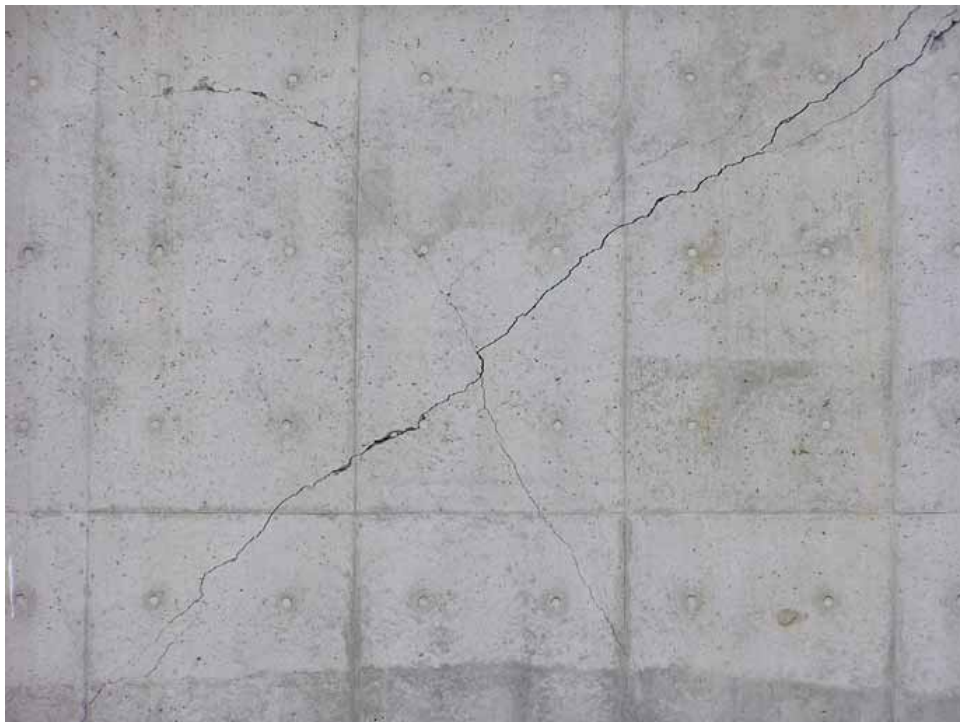
写真 - 2.90 橋脚の損傷(3) (2004年10月25日)

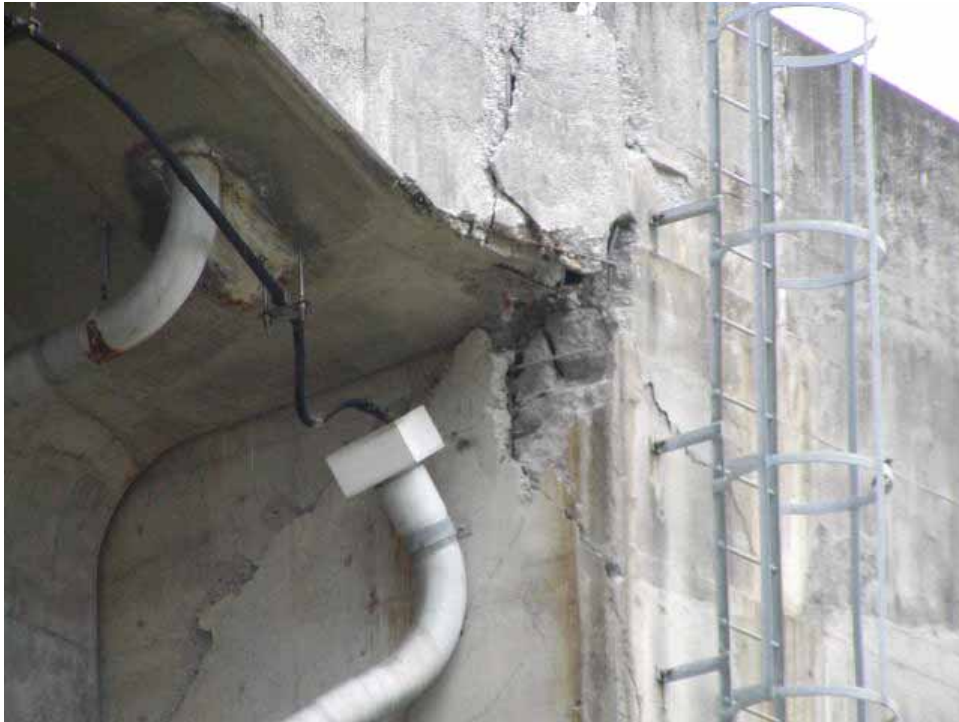
・桁と橋台パラペット部の衝突による損傷

写真 - 2.91 橋台部の損傷(1) (2004年10月25日)

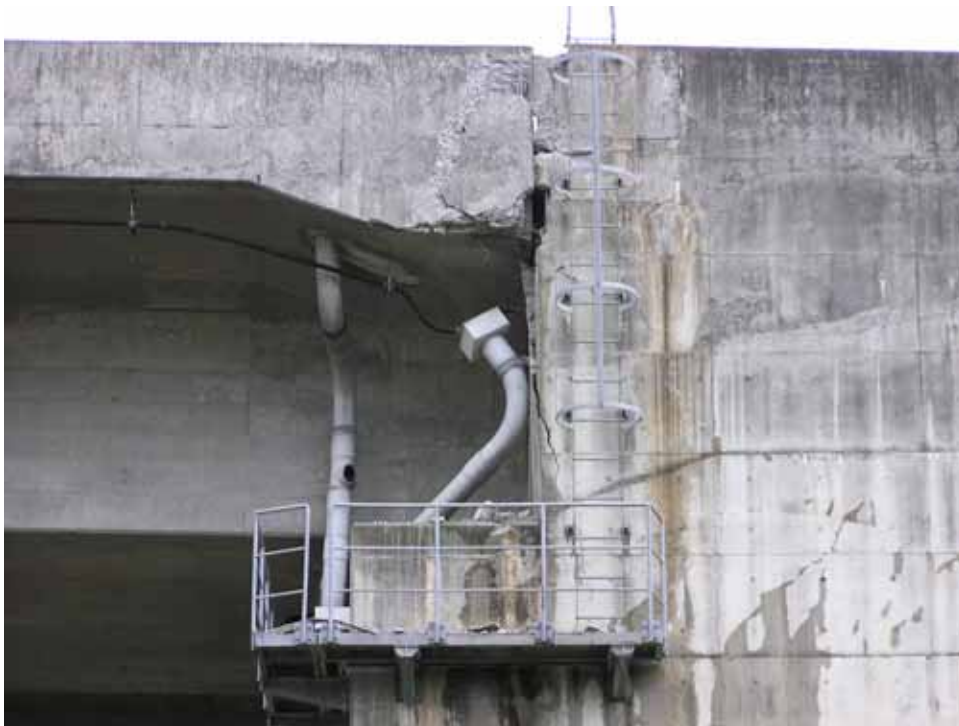
写真 - 2.92 橋台部の損傷(2) (2004年10月25日)

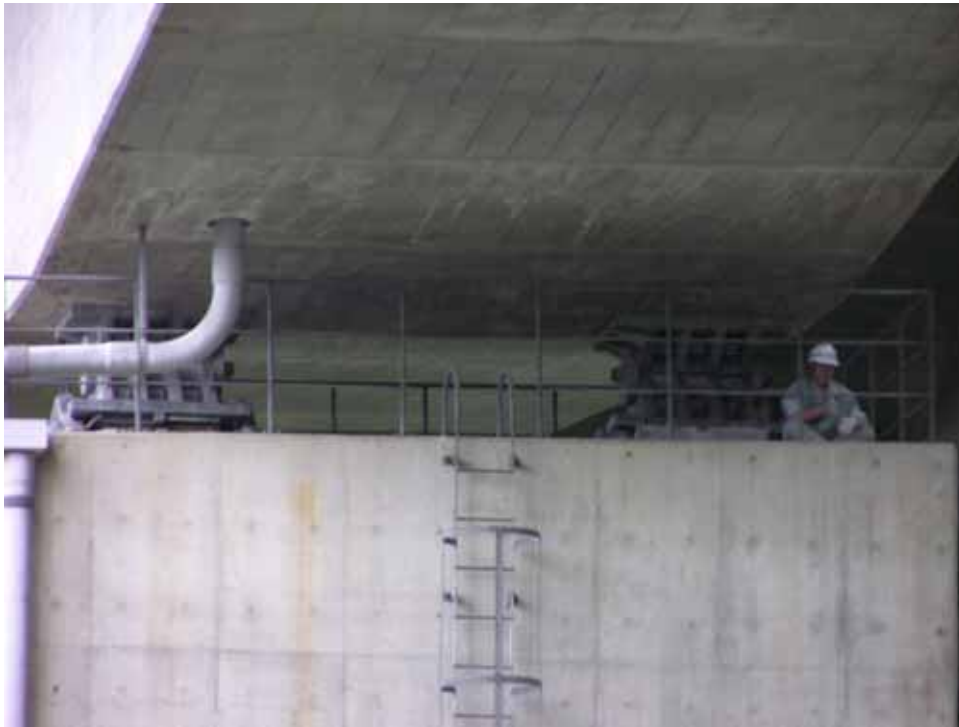
・ 支承部の浮き

写真 - 2.93 支承部の損傷 (2004年10月25日)

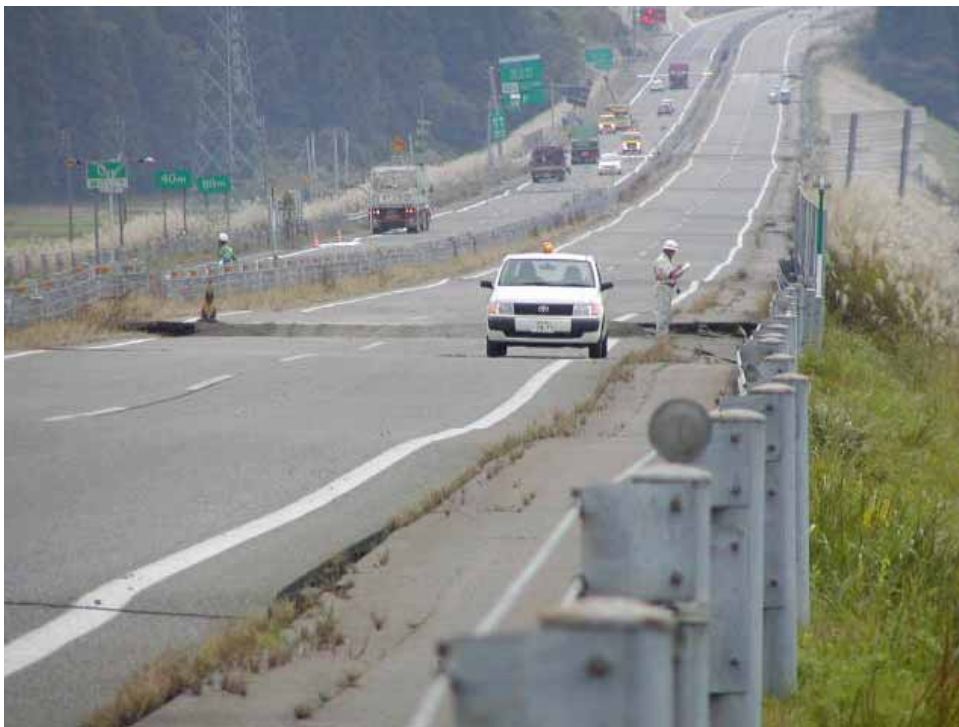
写真 - 2.94 路面の状況 (2004年10月25日)

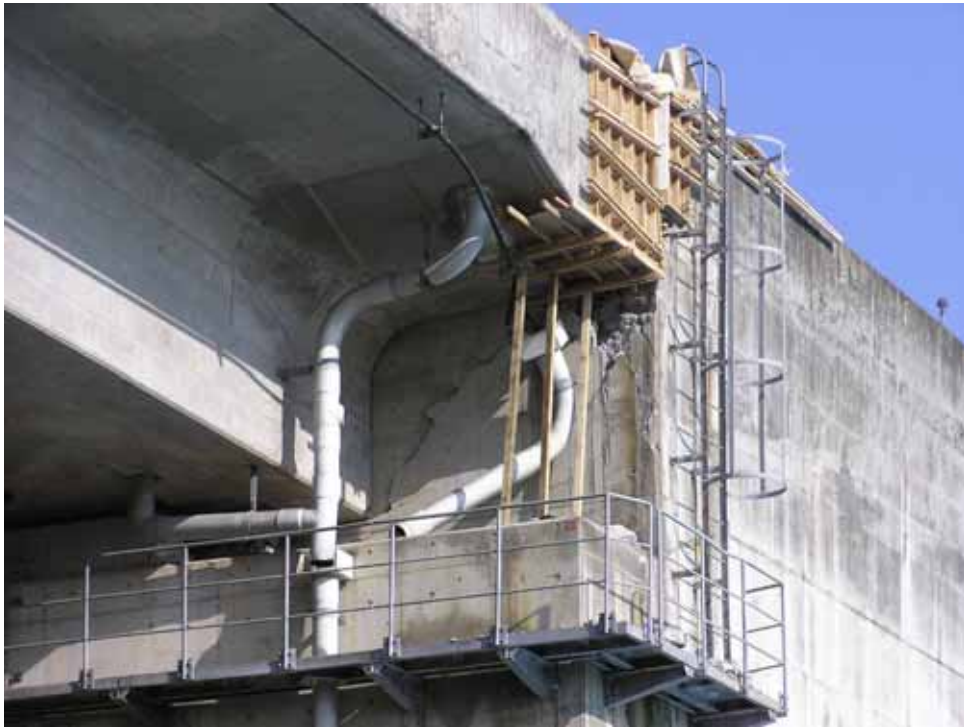
・桁端部の復旧状況

写真 - 2.97 復旧状況(3) (2004年11月6日)

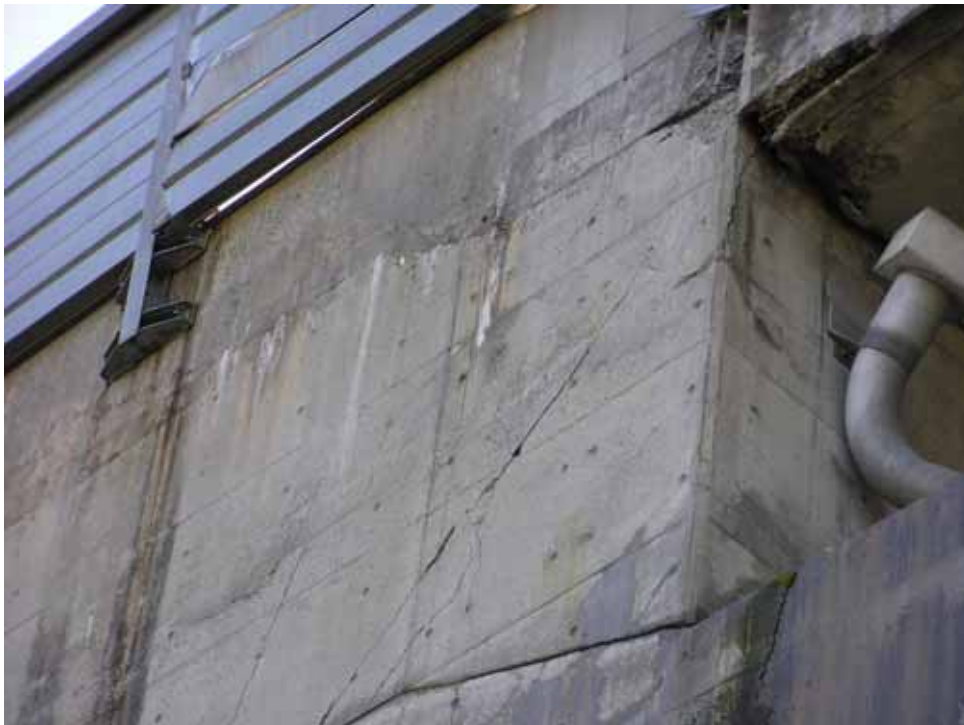
・桁と橋台パラペット部の衝突により生じたと考えられるひび割れ

写真 - 2.98 復旧状況(4) (2004年11月6日)

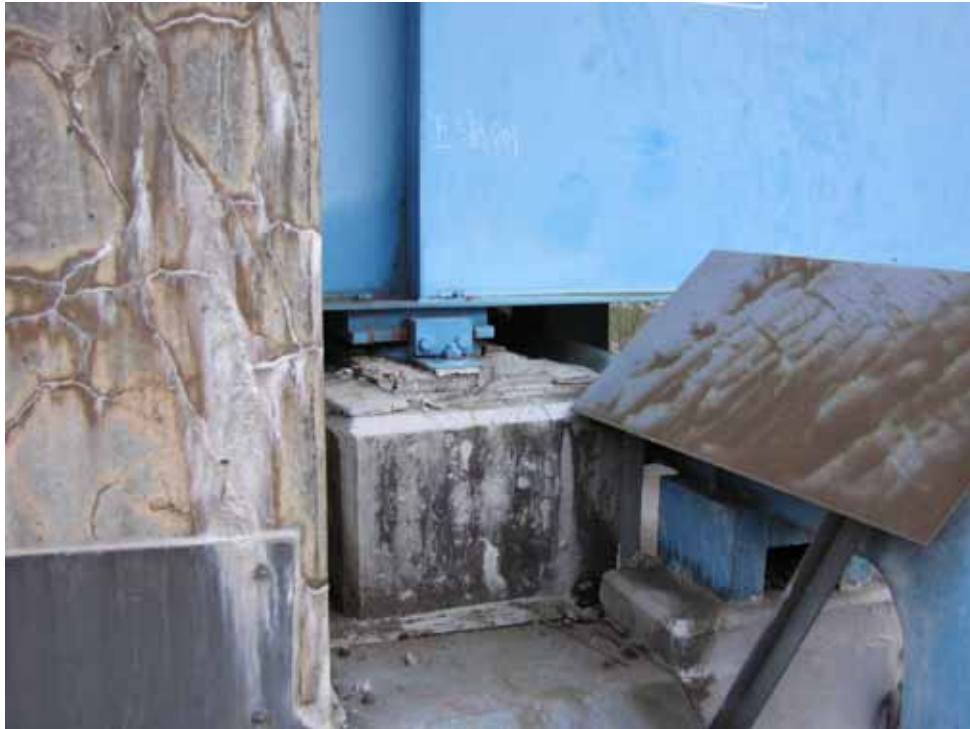
写真 - 2.101 支承部の損傷(1) (2004年11月6日)

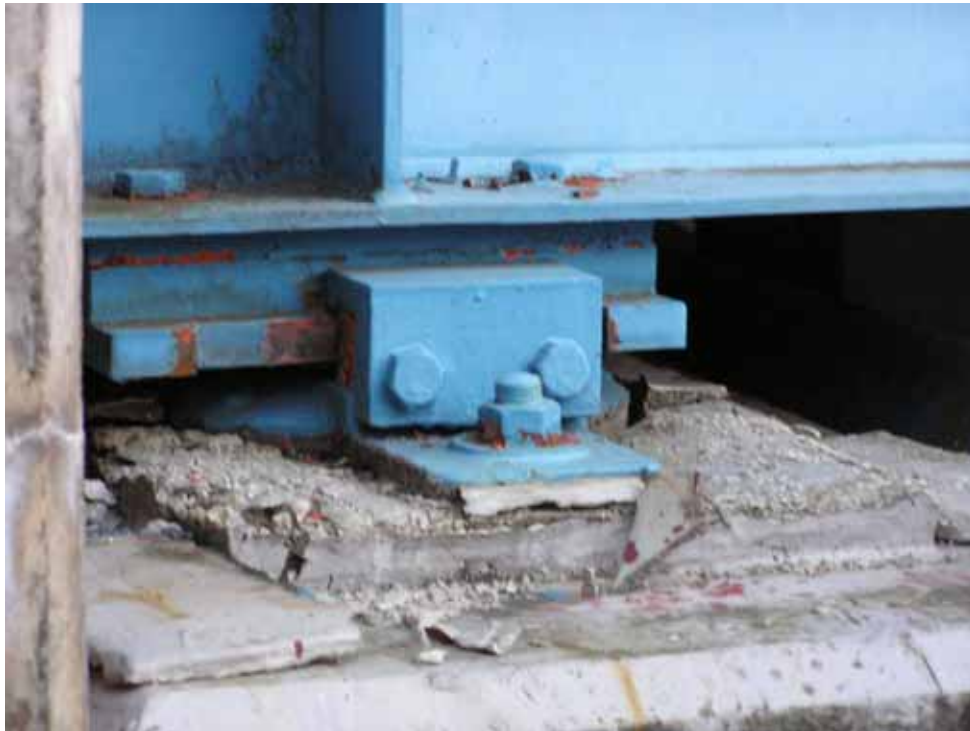
写真 - 2.102 支承部の損傷(2) (2004年11月6日)

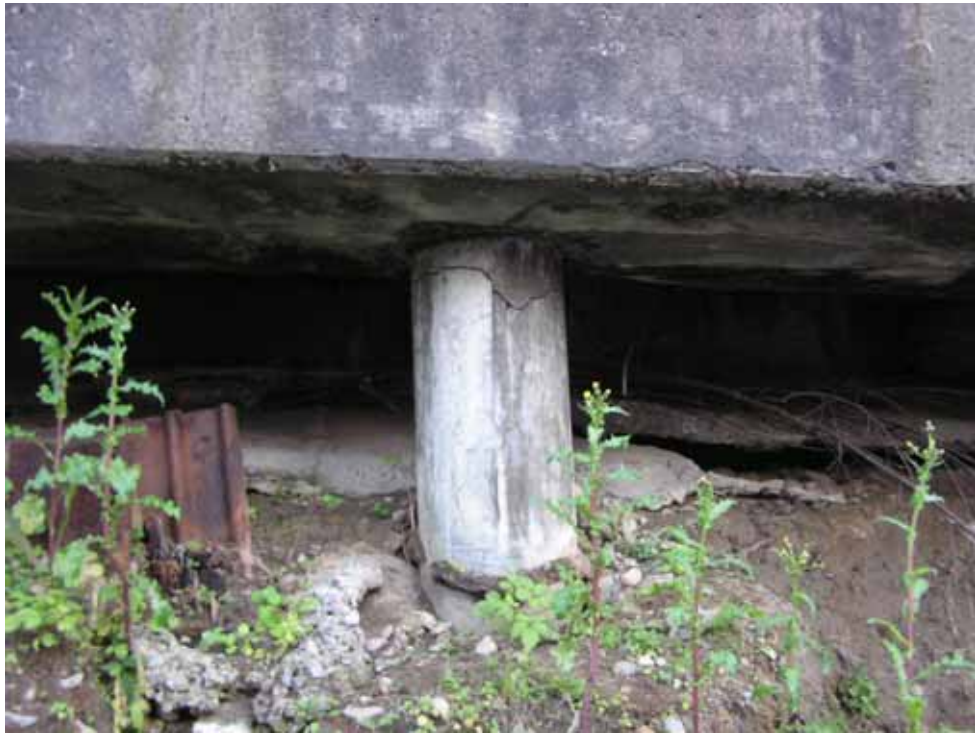
写真 - 2.103 背面土部支持杭の損傷(1) (2004年11月6日)

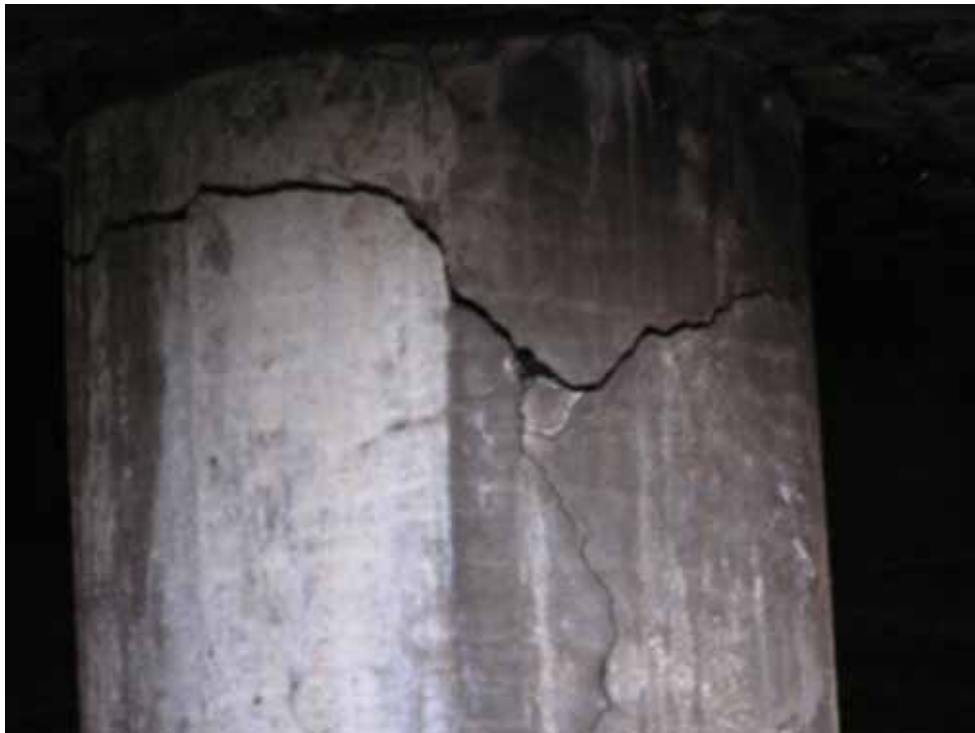
写真 - 2.104 背面土部支持杭の損傷(2) (2004年11月6日)

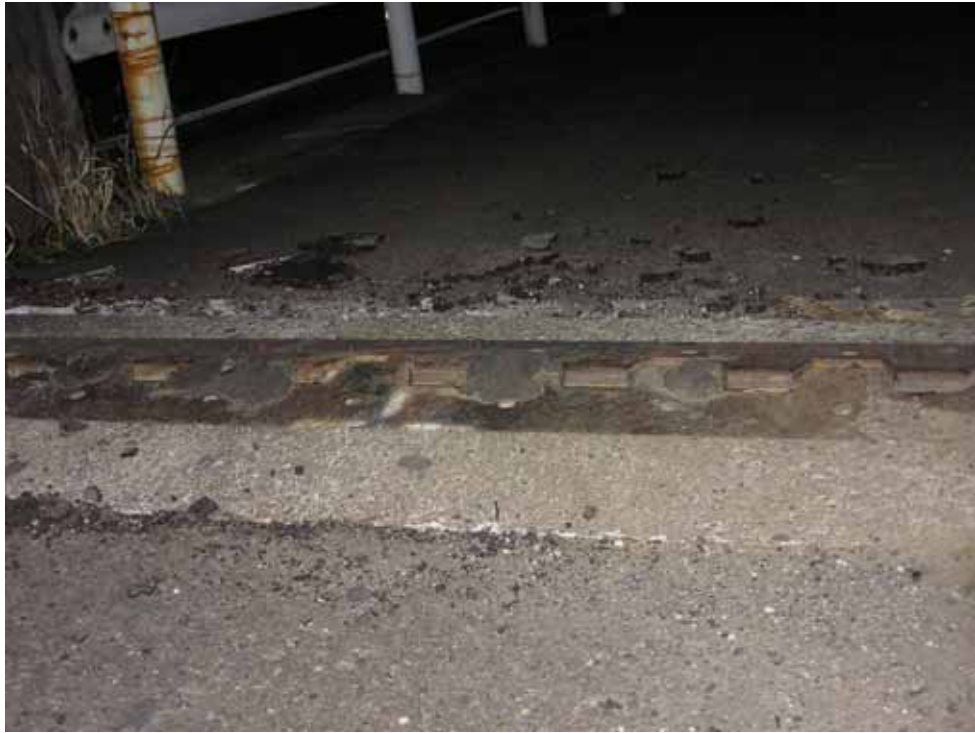
写真 - 2.105 伸縮装置の損傷(1) (2004年11月6日)

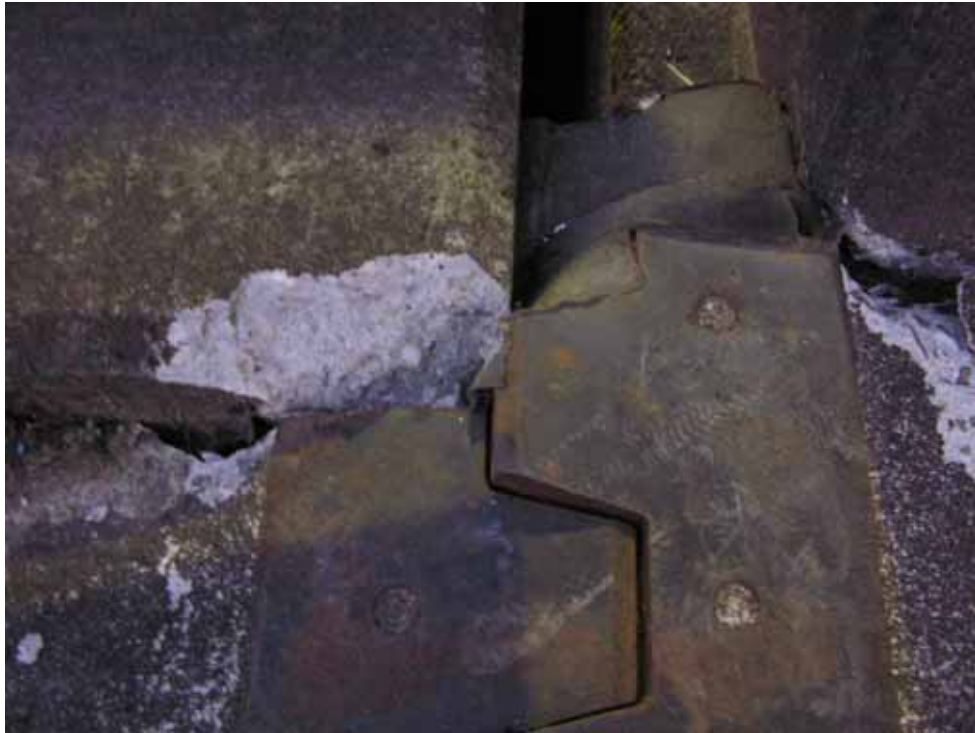
写真 - 2.106 伸縮装置の損傷(2) (2004年11月6日)

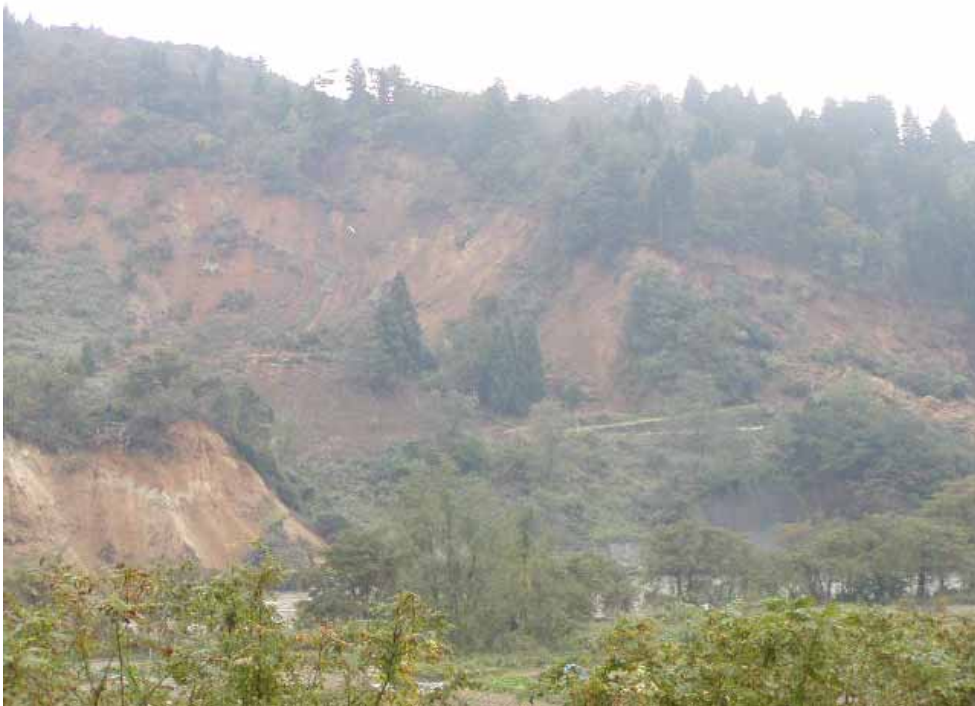
・池中新田付近（信濃川右岸側斜面）

写真 - 2.107 斜面崩壊（2004年10月25日）

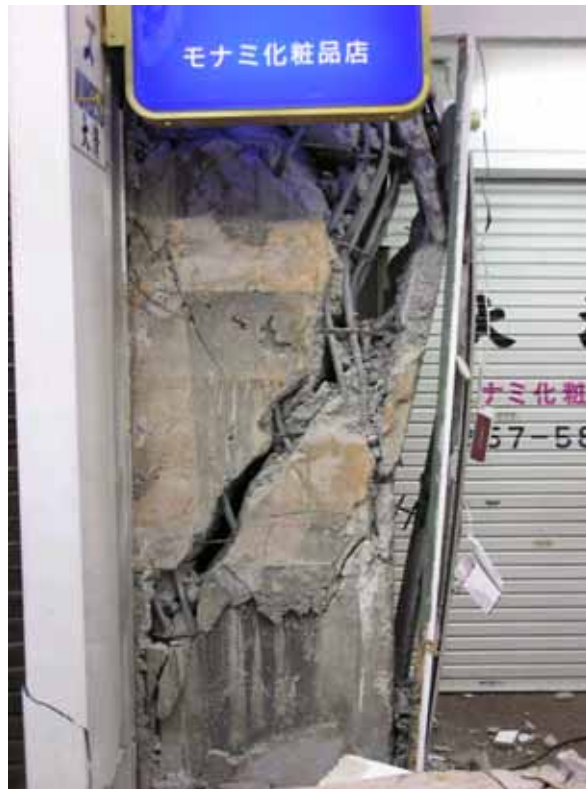
写真 - 2.117 建物1階の柱の損傷(1) (2004年10月25日)

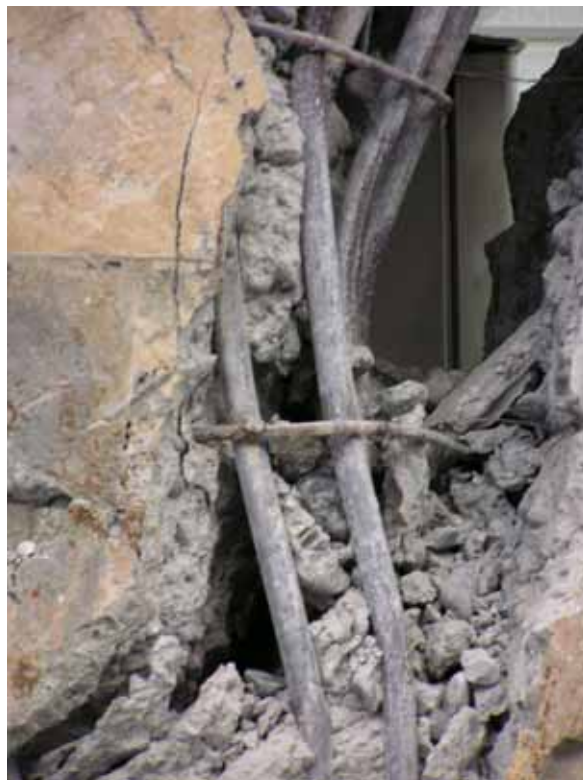
写真 - 2.118 建物1階の柱の損傷(2) (2004年10月25日)
