J R 北 海 道

4月8日発生 特急北斗20号の エンジンが破損した事象について

キハ182-2560号噴射ポンプ内スライジングブロック折損

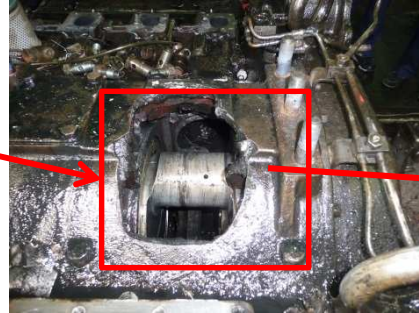
以上の調査結果から、燃料噴射ポンプ内のスライジングブロックが折損したことにより、燃料が多く噴射され続けた結果、エンジンが常に過回転状態となり、その結果エンジンの連接棒が破損し、シリンダブロックが破損したものと推定しています。

ブロック破損

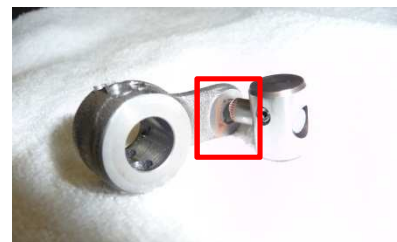
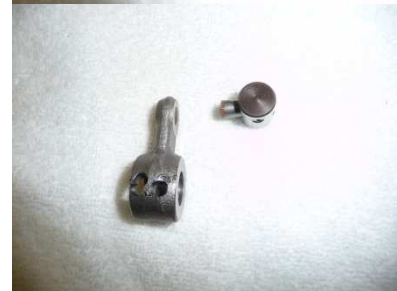
当該エンジンを解体調査した結果、燃料噴射ポンプ(エンジンに噴射する燃料の量を制御し、回転数を調整する装置)内の部品(スライジングブロック)が折損していました。

スライジングブロック折損

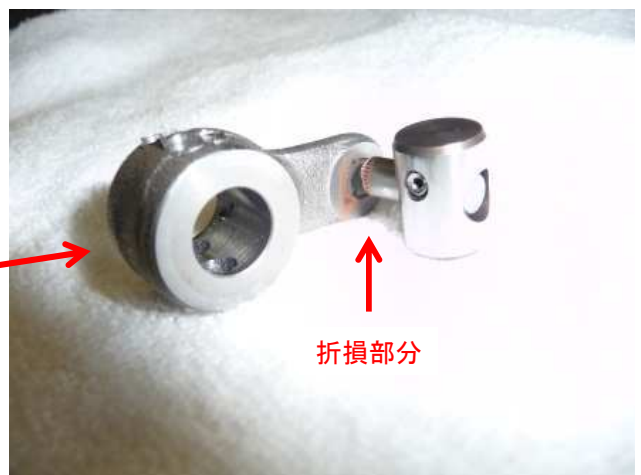
折損部分

スライジングブロック折損

なお、燃料噴射ポンプ内のスライジングブロックが折損した原因については、引き続き調査を行ってまいります。
